國家運輸安全調查委員會

重大運輸事故調查報告

UNI-PREMIER 貨櫃船與臺港 14402 號拖船於高雄港二港口進港時碰撞

TTSB-MOR-23-04-001

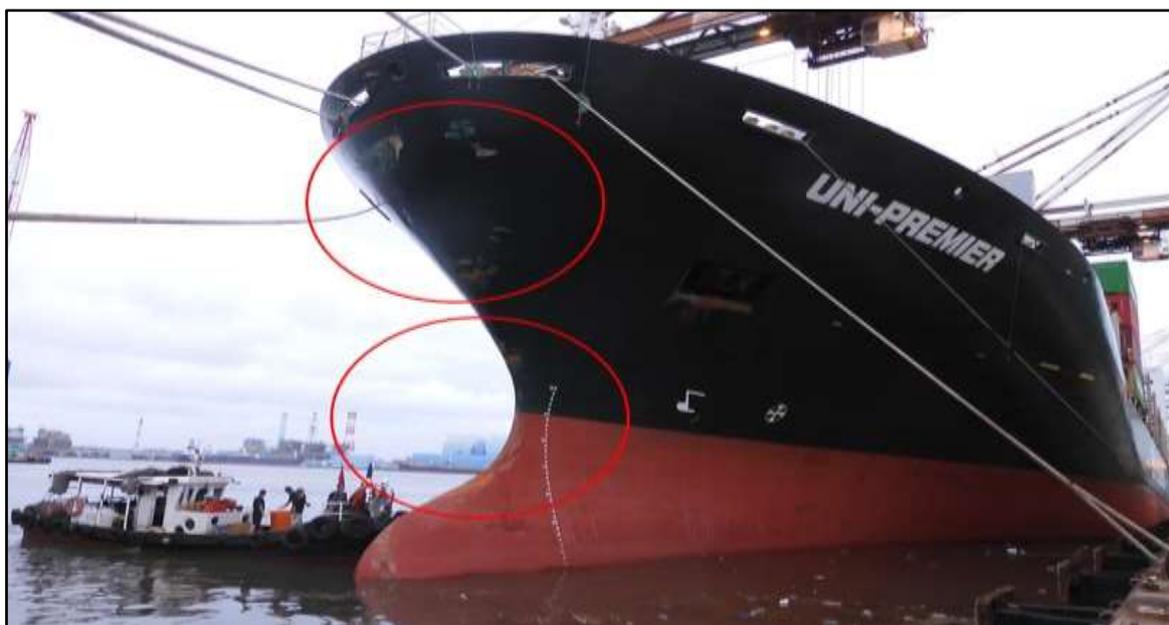
事故造成立揆船艙擦傷（詳圖 1,1-1）；拖船 14402 右舷船體破損致機艙進水、船體結構損壞、右舷舷牆、船艙、桅杆與通風系統等多處損壞（詳圖 2），拖船 14402 機艙進水後導致主機、發電機、控制系統等損壞。

圖 1 立揆船艙左舷損害圖

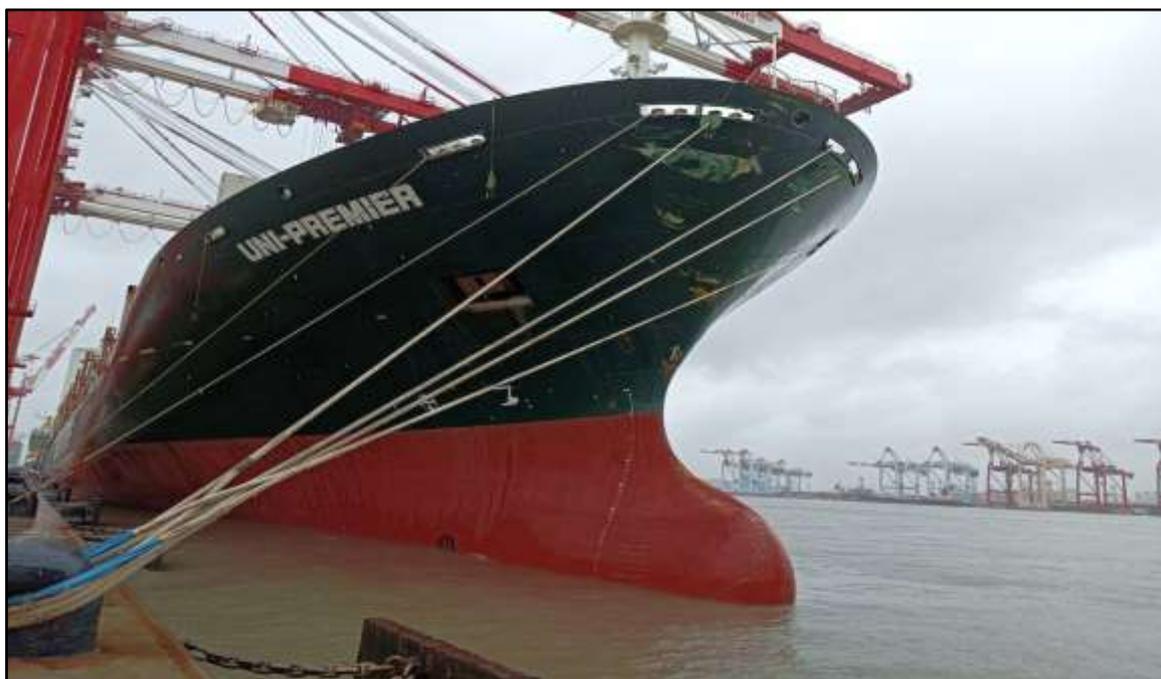
圖 1-1 立揆船艙右舷損害圖

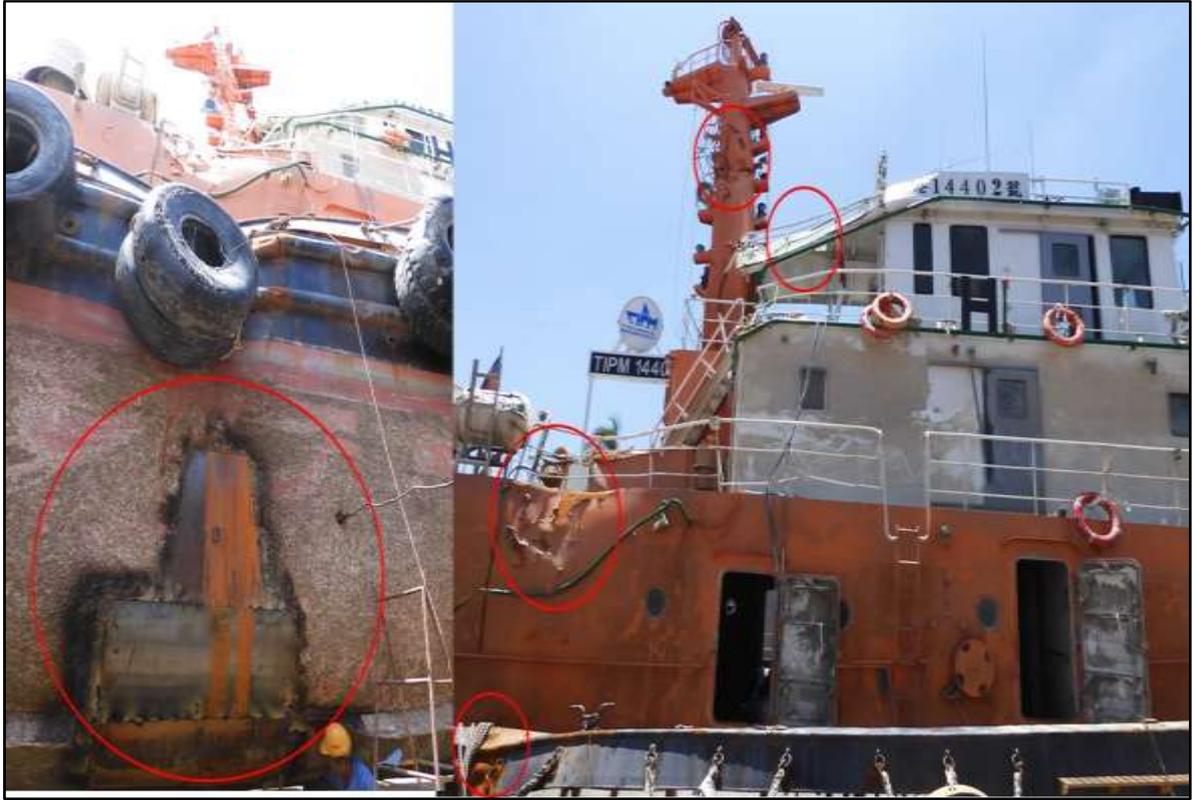
圖 2 拖船 14402 船體損害圖

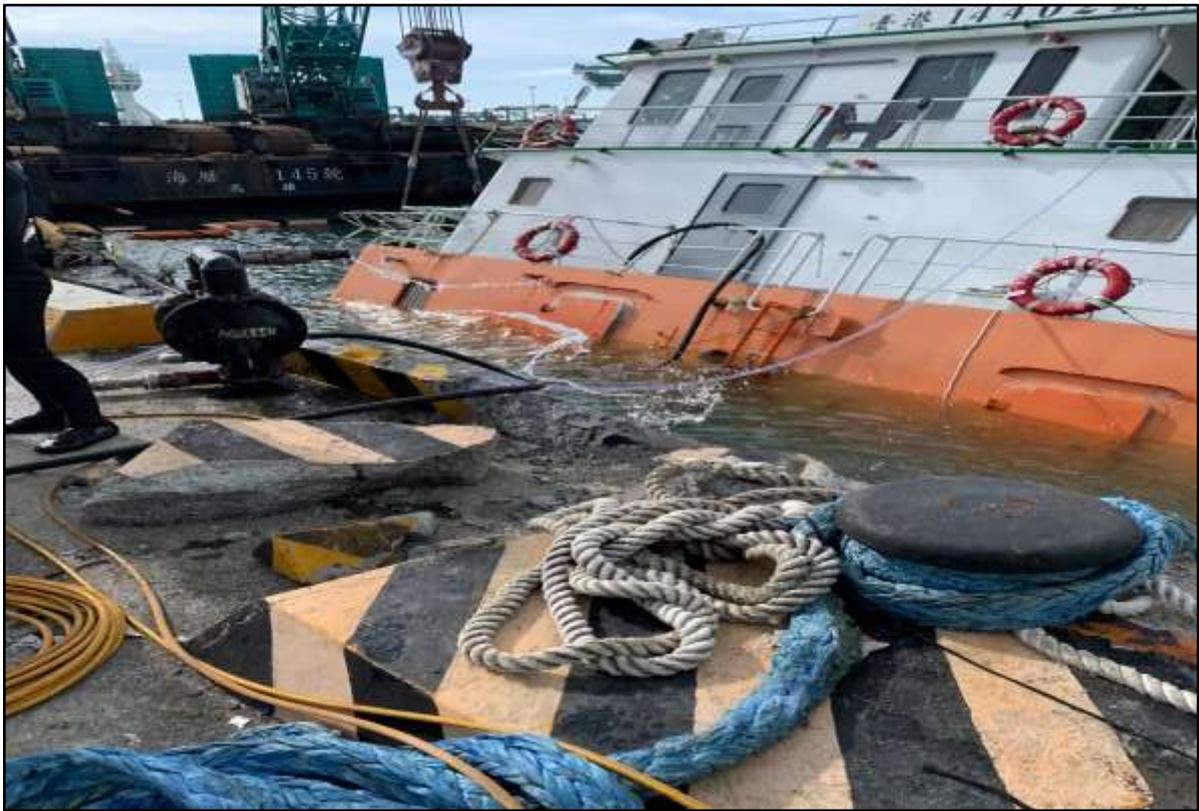
圖 2-1 拖船 14402 船體傾斜進水圖

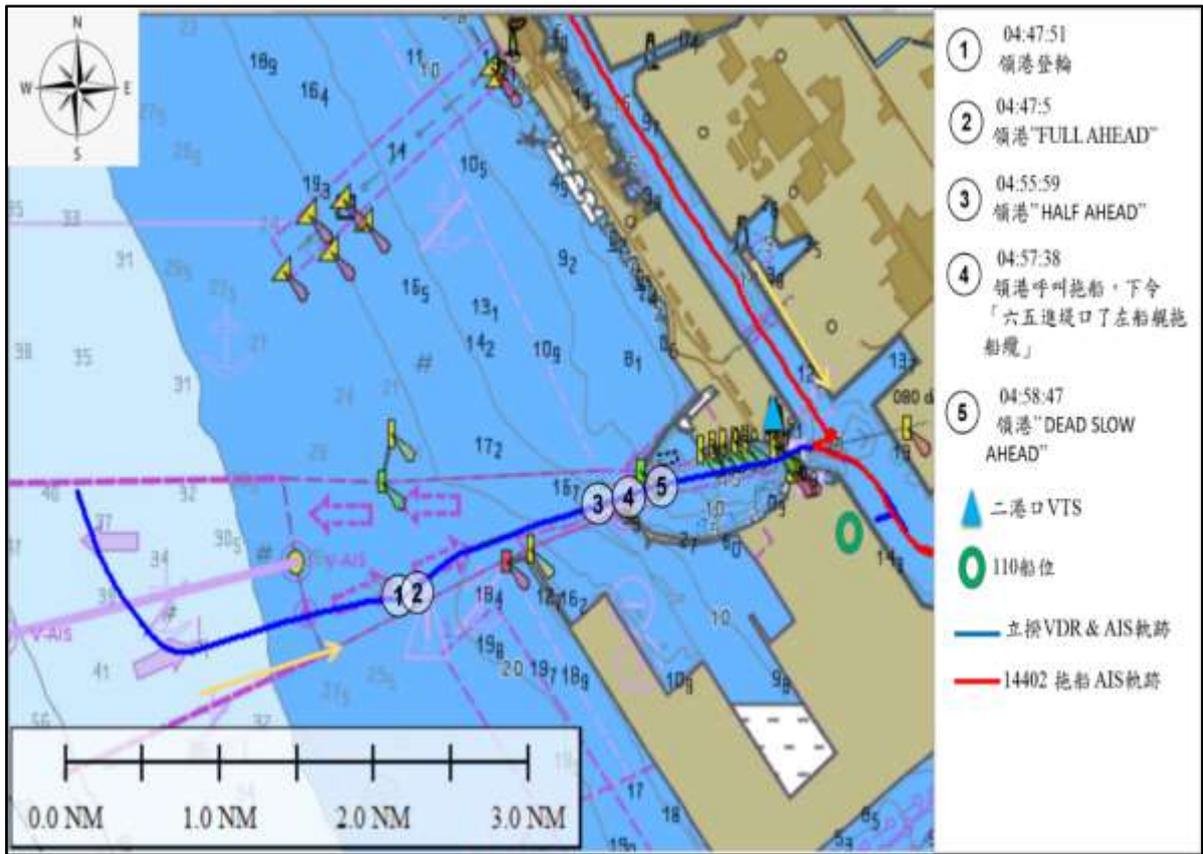
圖 7-1 立揸進港軌跡圖

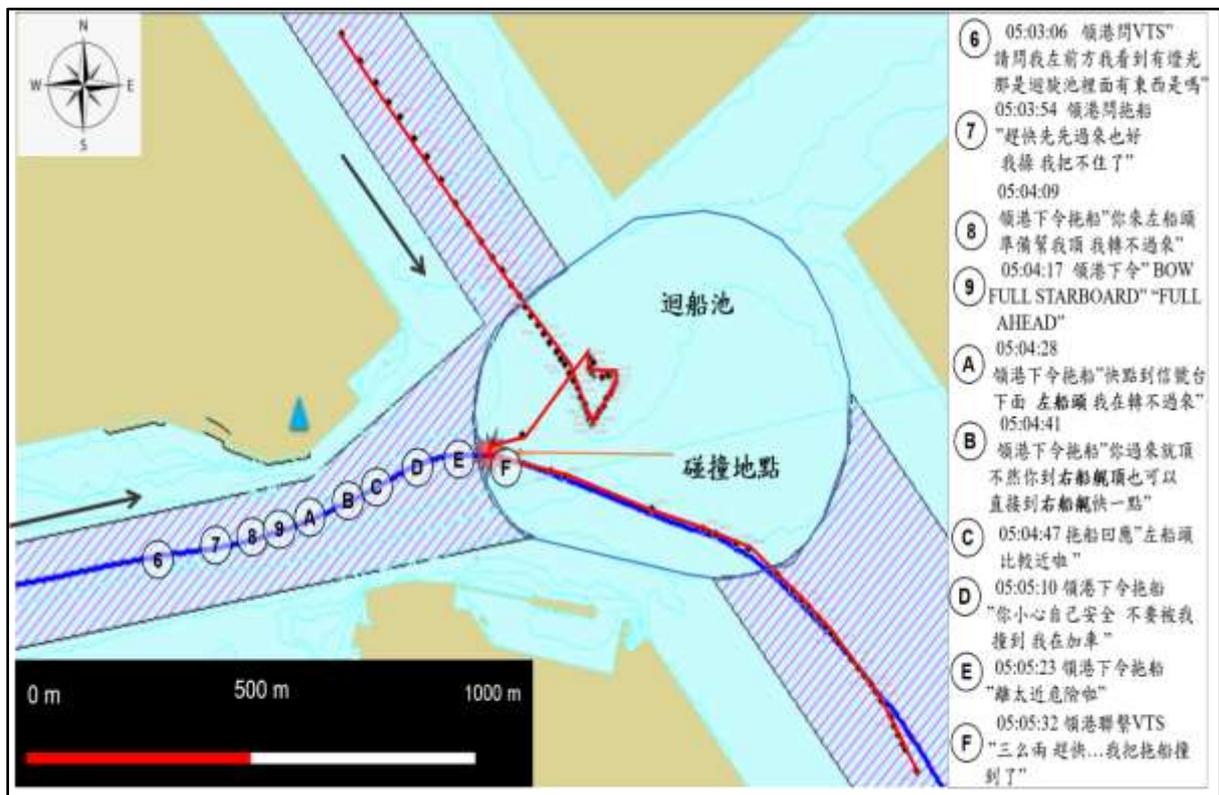
圖 7-2 立揸與拖船 14402 碰撞點

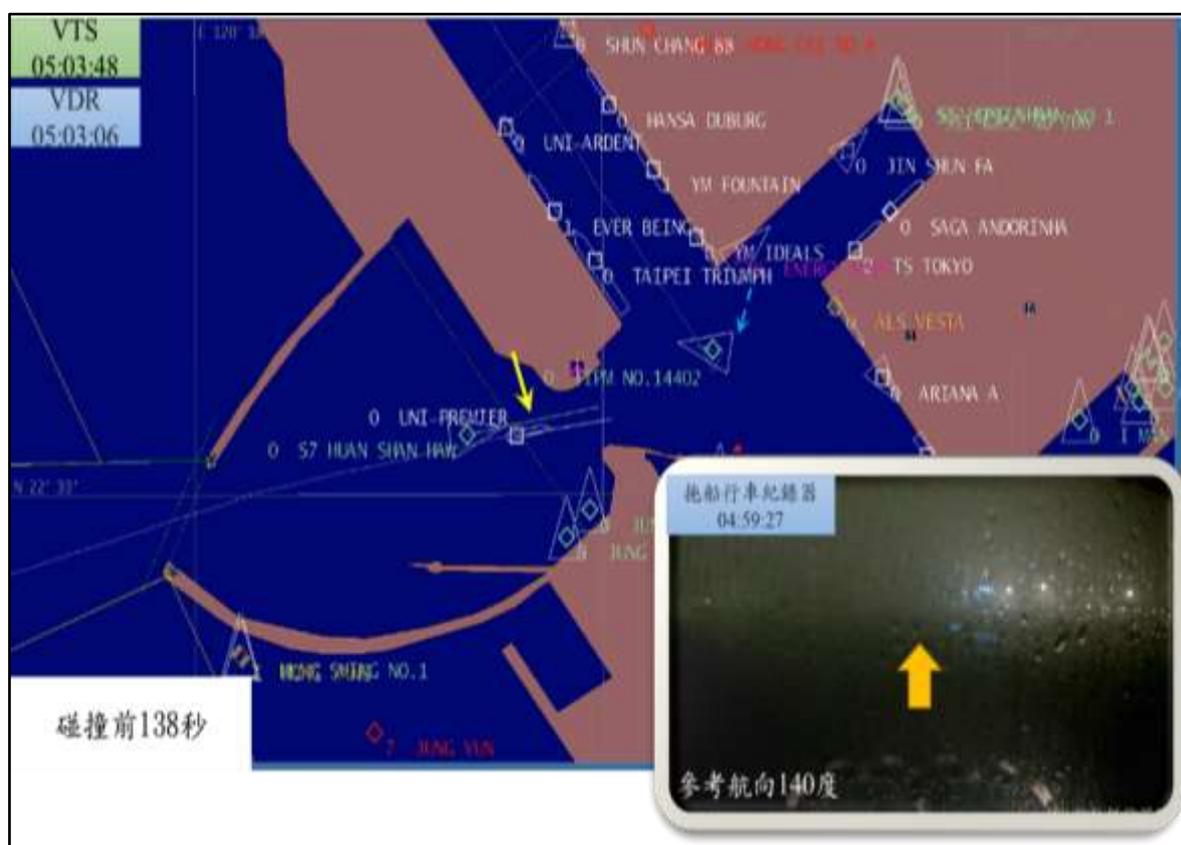
圖 8-1 0503 時 VTS 監控錄像及行車紀錄器畫面

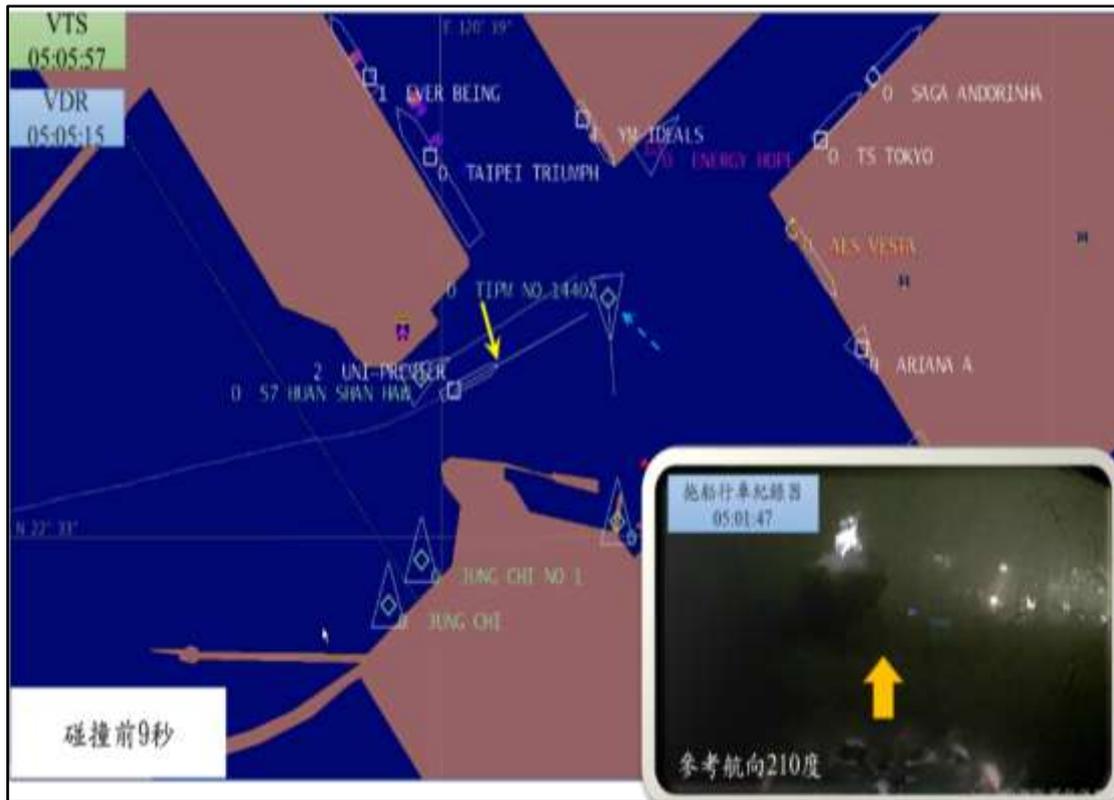
圖 8-2 0505 時 VTS 監控錄像及行車紀錄器畫面

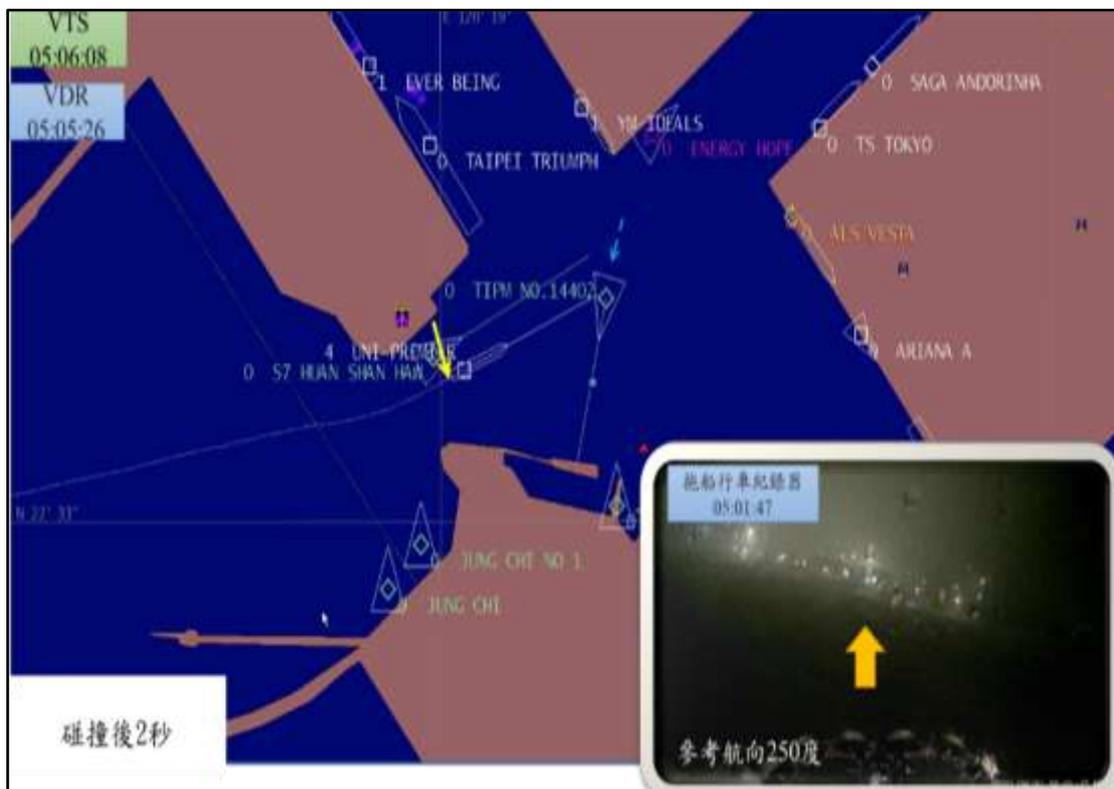
圖 8-3 0506 時 VTS 監控錄像及行車紀錄器畫面

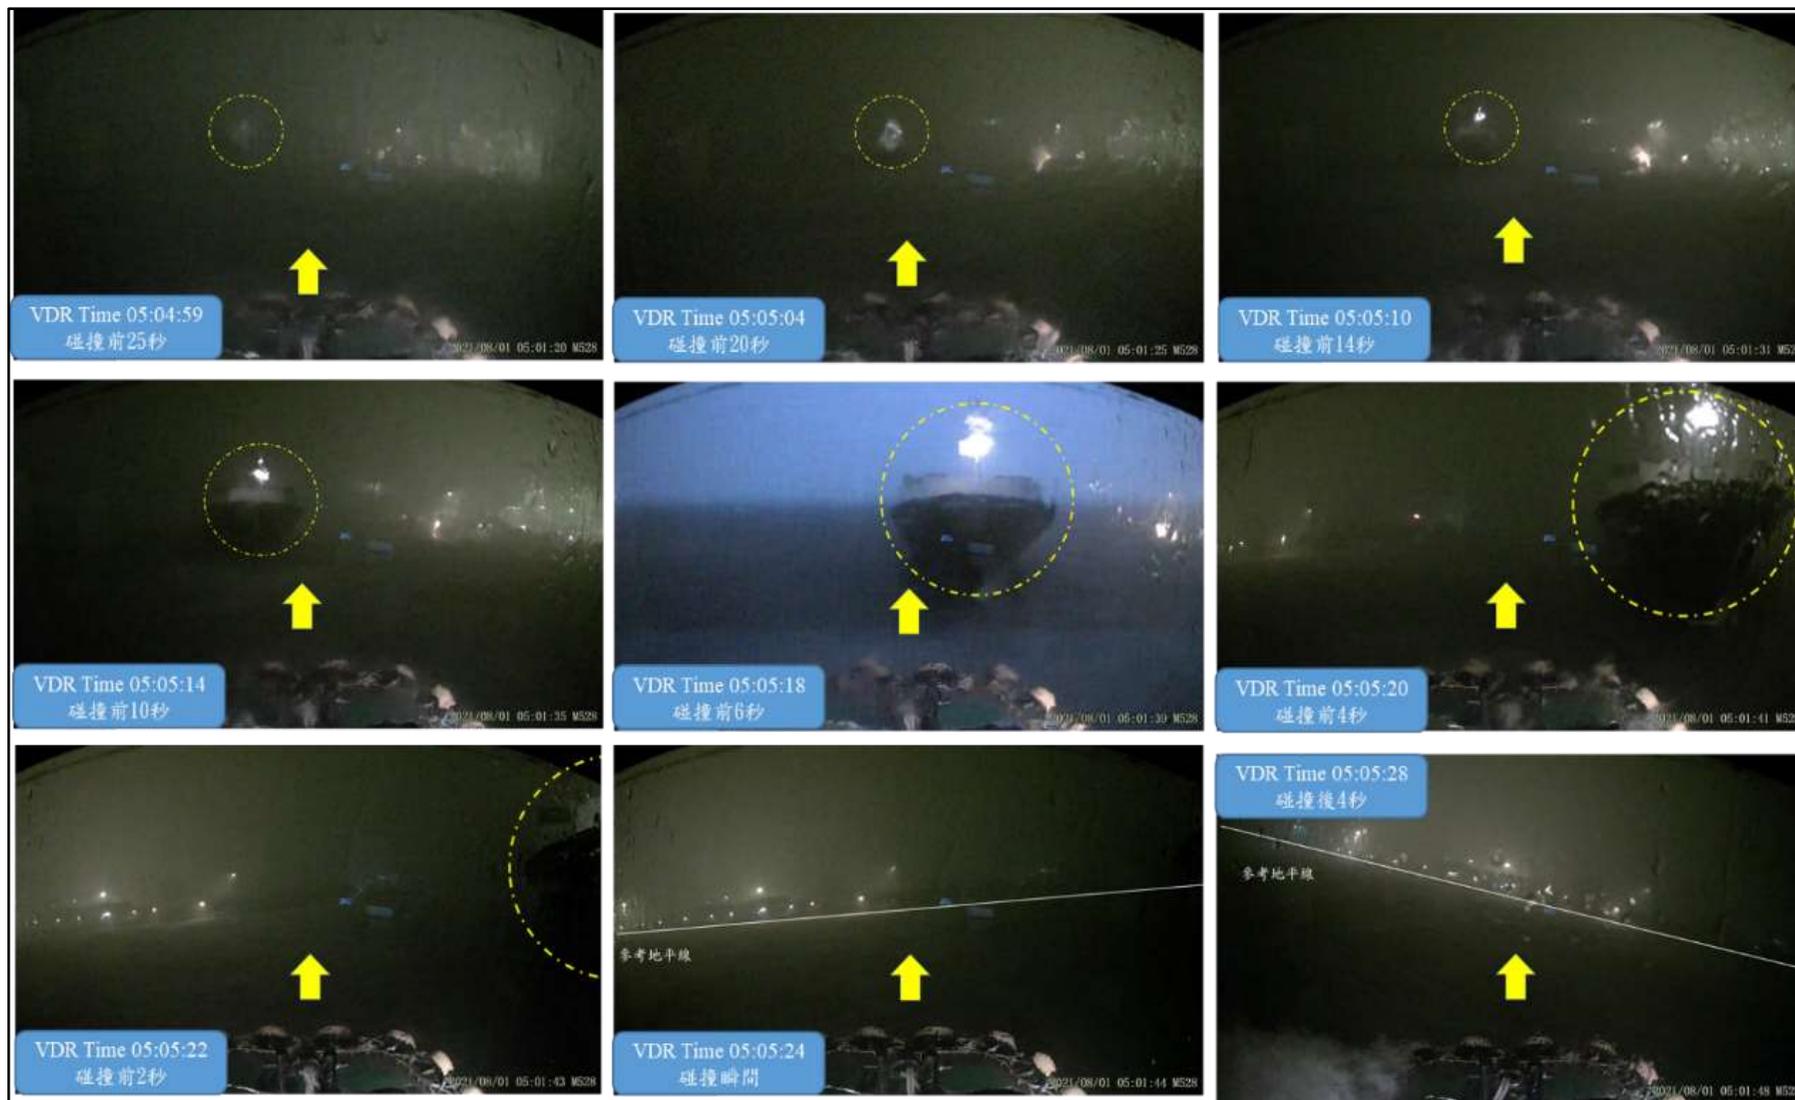
- 0457:20 時至 0504:00 時期間，拖船於迴船池等待立揆引水人指令；
- 0504:59 時（碰撞前 25 秒），立揆船艙甲板工作燈及外型可辨識；此期間駕駛臺外面雨勢及閃電影響視線；
- 0505:21 時（碰撞前 3 秒），拖船船長呼喊「撞到撞到了」；拖船船位呈現向左側移動；
- 碰撞時間為 0505:24 時；
- 碰撞前 25 秒至碰撞前 7 秒，兩船船艙對遇狀態；碰撞前 6 秒至碰撞瞬間，立揆拖船 14402 右舷掠過並消失於鏡頭，此期間拖船船艙亦向左轉彎；
- 0505:27 時（碰撞後 3 秒），拖船駕駛臺持續尖銳 bee bee 聲響，船身左側傾斜。
- 0506:06 時，拖船船長以無線電向 VTS 通報發生碰撞。

圖 9 碰撞前 25 秒至碰撞後之畫面
