# 國家運輸安全調查委員會

## 重大運輸事故調查報告

曉洋貨櫃船於新北市石門區外海與茂凱 8 號漁船碰撞致漁船進水後沉沒

TTSB-MOR-22-11-007

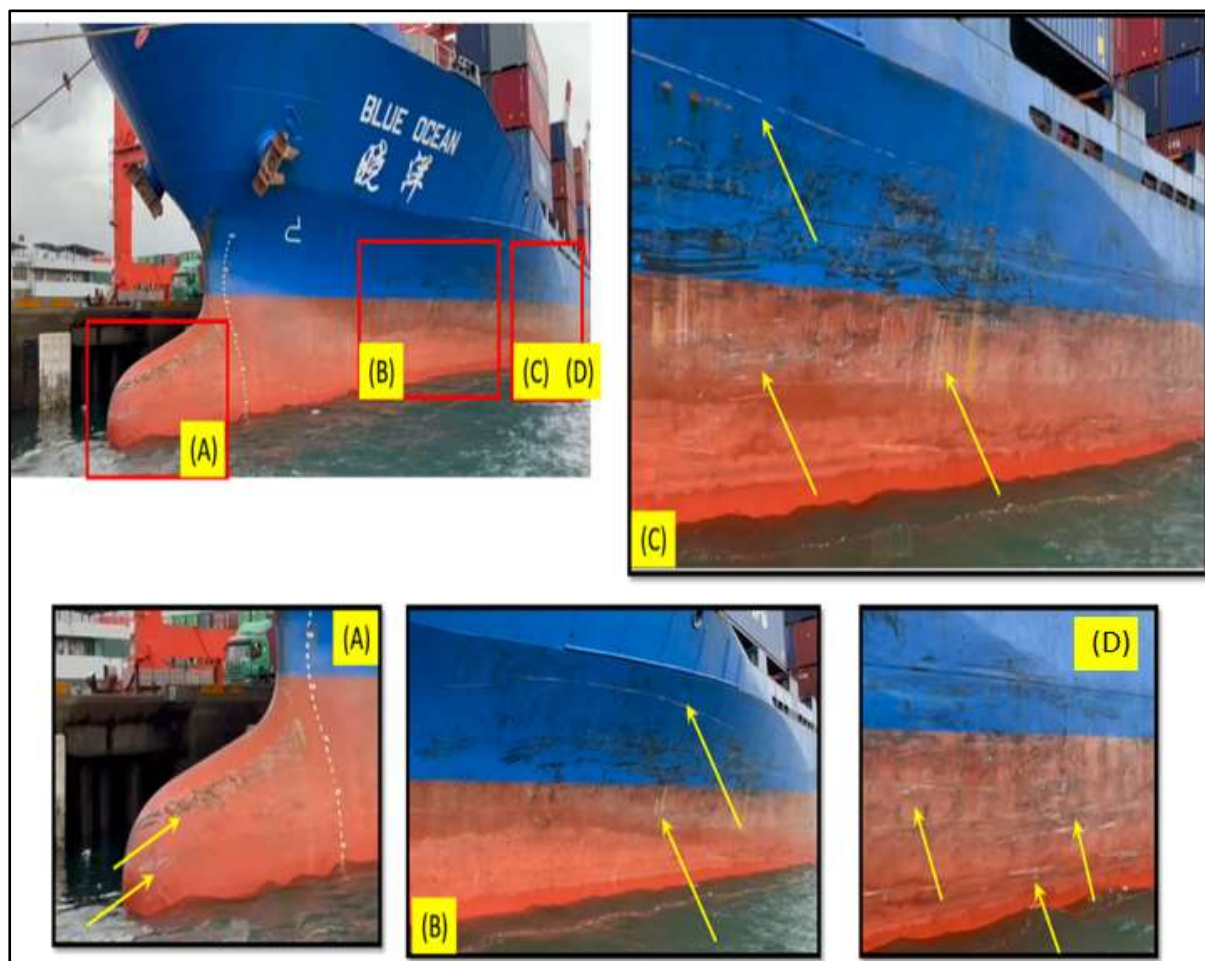
圖 3 曉洋船身多處刮痕現場照片（刮痕照片詳附錄 1）

依據調查小組執行碼頭及登輪勘查，曉洋左側船身發現多處刮痕，呈現灰白色及淡藍色，船體結構無變形，詳圖 3。

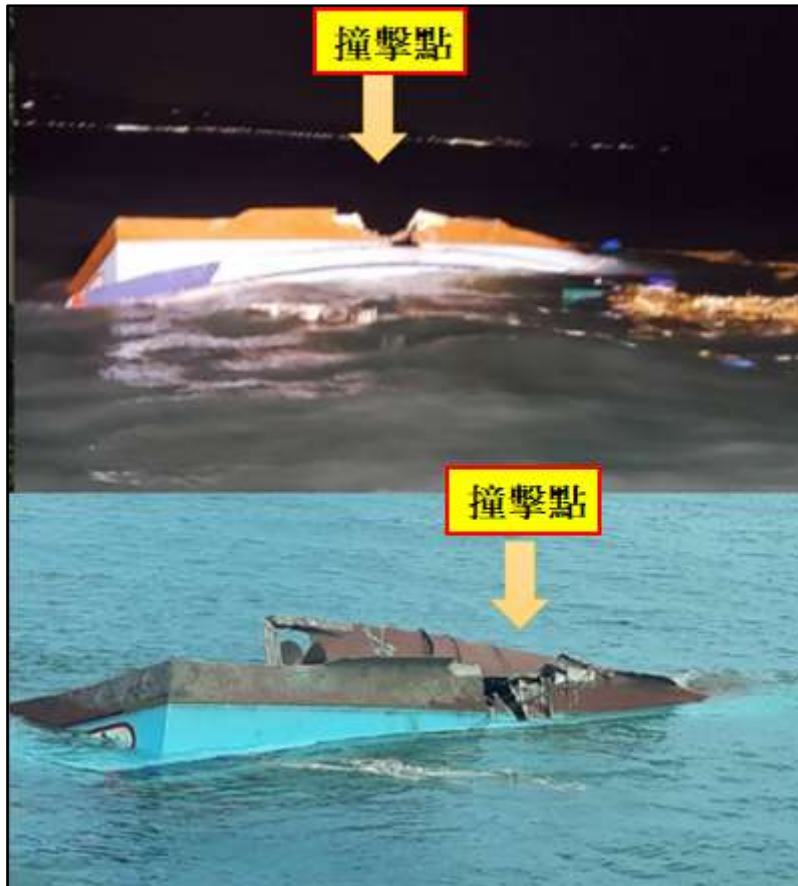
圖 4 茂凱 8 號船體損害現場照片  
(上：茂凱 8 號船東提供、下：海巡署資料)

依據茂凱 8 號船東請附近友船所拍攝的照片，及海巡署現場資料，茂凱 8 號左船身有明顯的破洞，些許殘骸散落海面，詳圖 4；隨後經友船拖帶茂凱 8 號回港途中，於基隆八斗子海域沉沒。

事故發生茂凱 8 號左舷船艙遭受撞擊，殘骸有明顯撞擊圓形輪廓痕跡，外觀符合曉洋船艙鼻圓椎體之形狀，依據茂凱 8 號船長及輪機員之訪談陳述，航行中船上除了開啟規則航行燈，工作甲板上方駕駛室前緣的 2 盞 40 燭光日光燈亦同時開啟，燈光除了照明甲板方便整理漁貨，亦能讓她船易於辨識本船之功能。

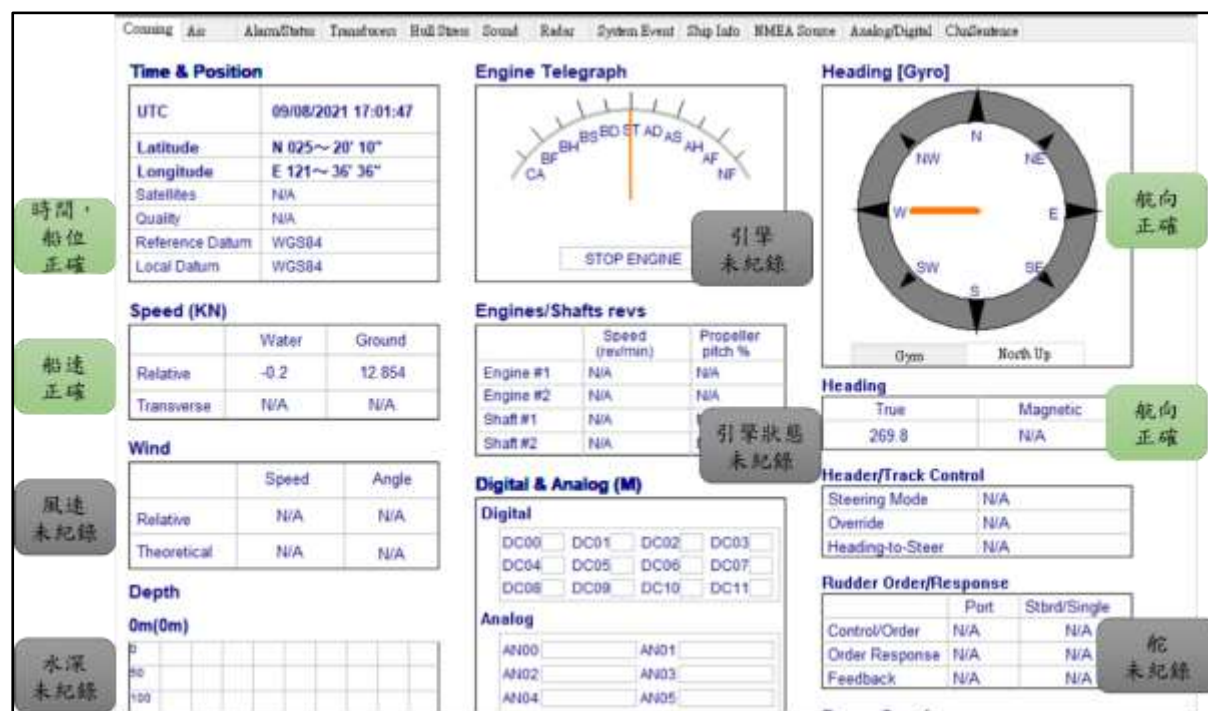
圖 5 曉洋 S-VDR 之解讀結果（船位，船速及航向資料）

該型 S-VDR 使用原廠程式轉檔，未紀錄雷達圖像資料；有紀錄鄰近船舶之 AIS 資料；可辨識語音紀錄長度約 40 分鐘，事故期間駕駛臺內無人員對話及異常聲響；S-VDR 紀錄參數取樣率為 1 秒，解析結果詳圖 5。

根據調查小組登輪勘查紀錄，曉洋駕駛臺無 S-VDR 下載及備份套件。調查小組使用海德威科技有限公司的 S-VDR 解讀軟體及 MADAS 進行解讀。解讀結果顯示，可辨識之語音紀錄僅約 40 分鐘，語音紀錄長度不足；S-VDR 紀錄參數取樣率為 1 秒，不明原因部分資料出現紀錄參數遺漏及解讀軟體經常當機等問題。

1. 宣導船隊駕駛臺資源管理有關電子航儀設備之有效利用，加強駕駛臺航儀管理，落實航行雷達之使用及目視之瞭望，確保維護航行之安全。（TTSB-MSR-22-11-018）
2. 確認船隊簡易型航行資料紀錄器（S-VDR）均符合 IMO MSC.333（90）船舶航程紀錄器之國際性能標準，確保下載及備份套件齊全，列入專人負責之安全管理項目。（TTSB-MSR-22-11-019）

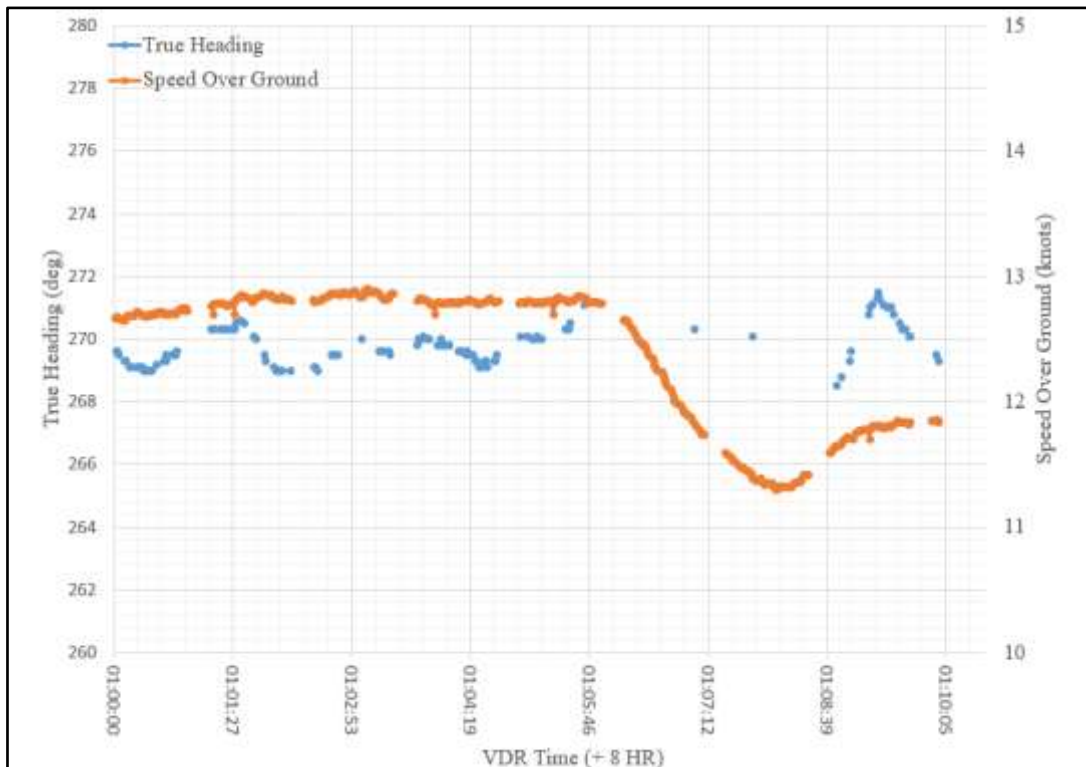
圖 6 曉洋 S-VDR 資料繪圖 (0100 時至 0110 時期間)

- 8 月 10 日 0012 時，船長設定定速航行後交給值班二副；
- 8 月 10 日 0105 時，船速 12.8 節，真航向 264 度；
- 8 月 10 日 0107 時至 0110 時期間兩船發生碰撞，當時船速及航向，詳圖 6。
  - 0107:00 時，船速及真航向分別為 11.9 節，270 度；

- 0108:00 時，船速及真航向分別為 11.3 節，268 度；
- 0109:00 時，船速及真航向分別為 11.8 節，270 度；
- 0110:00 時，船速及真航向分別為 11.9 節，269 度；
- 碰撞參考時間 0107:42 時，位置為北緯 25 度 20.092 分，東經 121 度 35.263 分，位於新北市石門北方約 2.6 浬。

依據曉洋 S-VDR 資料，自 8 月 10 日 0107 時至 0110 時(3 分鐘期間)，曉洋船速及真航向變化分別為 0107 時的 11.9 節、270 度，0108 時的 11.3 節、268 度，0109 時的 11.8 節、270 度，至 0110 時的 11.9 節、269 度；3 分鐘期間船速由定速 12.8 節降至 11.9 節甚至 11.3 節之變化及航向暫時偏移等，在無任何原因及理由之情況，恰好和茂凱 8 號於 0107:42 時，傳送最後一筆船位資料相吻合。據此，調查小組研判 0107:42 時應為兩船發生碰撞事故之時間點。

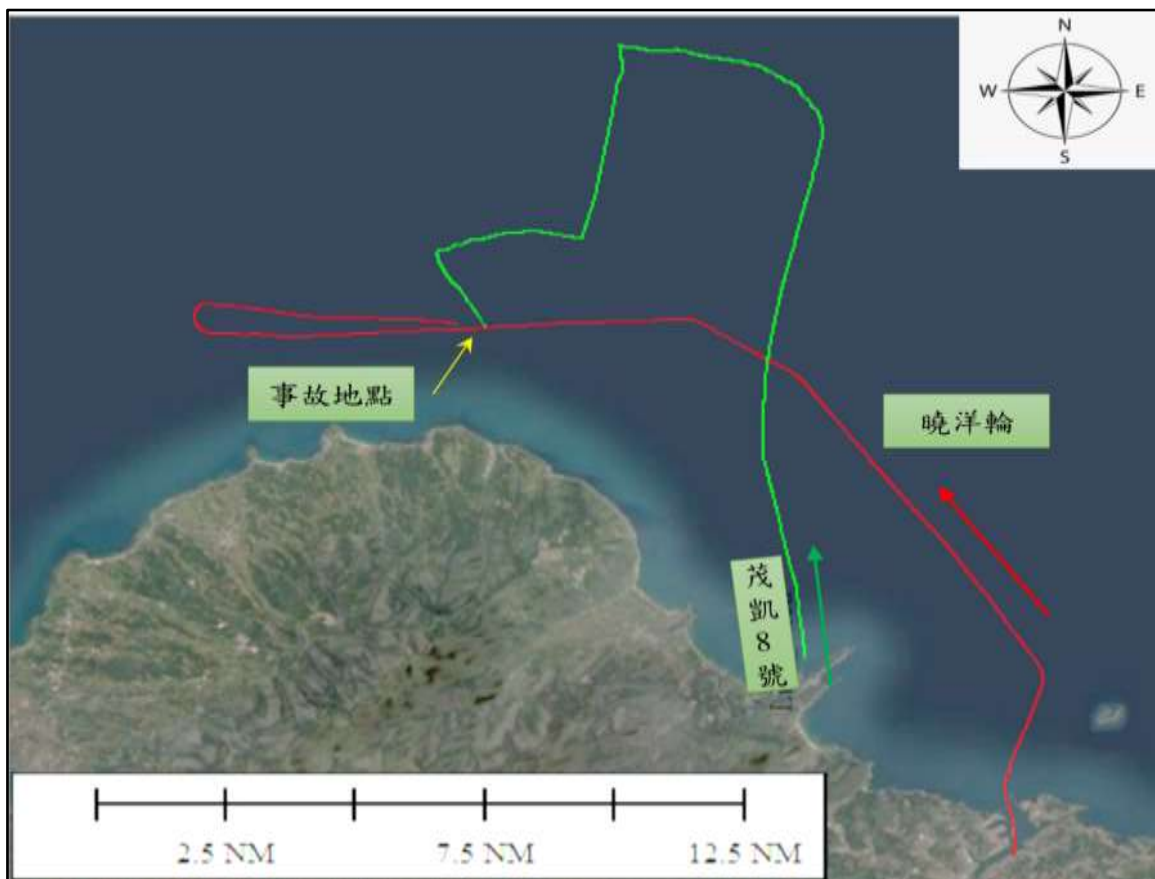
圖 7 曉洋與茂凱 8 號 AIS 軌跡套疊（事故前）

依據事實資料，事故前曉洋與茂凱 8 號 AIS 軌跡套疊圖，曉洋自基隆港出發於基隆嶼轉向後，船艏方向朝西北向航行，茂凱 8 號作業區域在曉洋之船艏方向，如果以目視瞭望或使用雷達掃描，目標船茂凱 8 號出現方位應在曉洋駕駛臺前方視野範圍內。

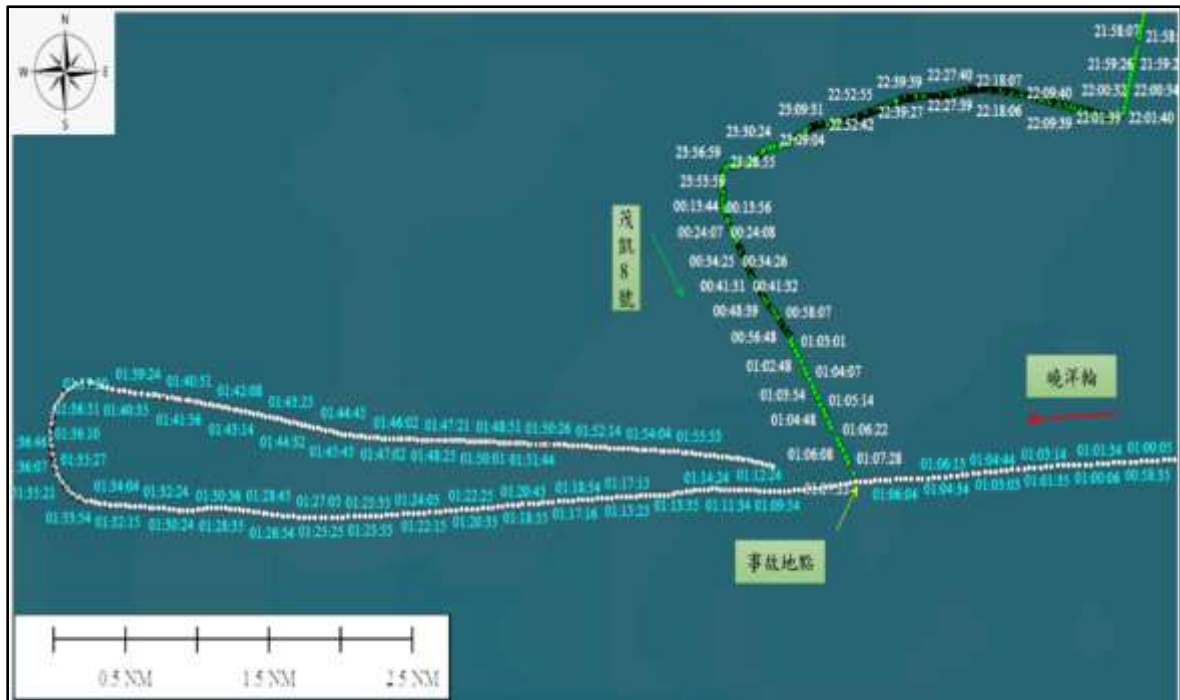
圖 8 曉洋與茂凱 8 號 AIS 軌跡套疊 (0100 時至 0156 時)

- 8月9日，2140時至2245時期間，該船逐步向南駛回岸邊；
- 8月9日，2245時至2319時期間，該船約右轉90度朝西航行再左轉航向東南方；
- 8月10日，約0030時收網，該船航速0.8節航向189度；
- 8月10日，0107:00時至010742時期間，船速及航向變化如下：
  - ◆ 0107:02時，9.5節，153.6度
  - ◆ 0107:28時，9.9節，152.9度
  - ◆ 0107:33時，9.6節，141.5度
  - ◆ 0107:42時，9.6節，141.5度（AIS最後一筆紀錄）

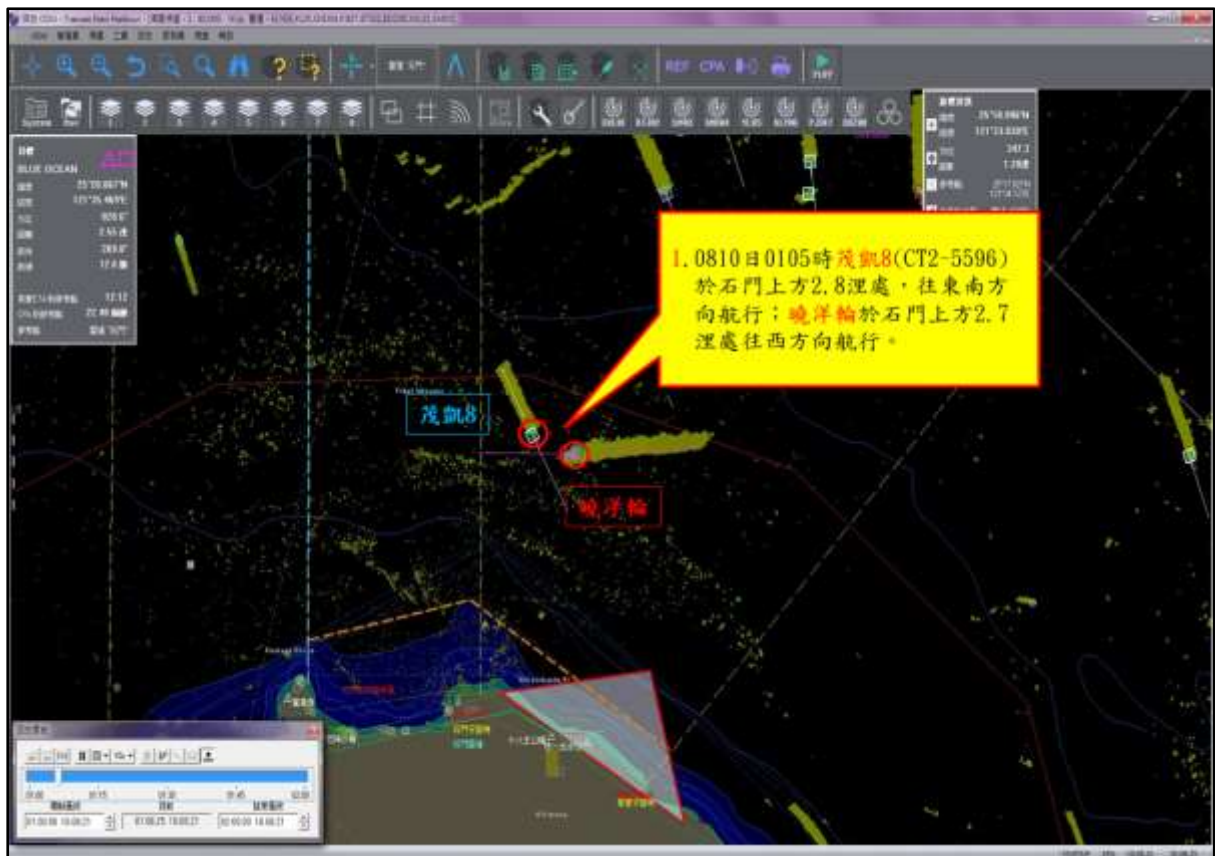
圖 9 曉洋與茂凱 8 發生碰撞前之雷達航跡紀錄

- (1) 0105 時，曉洋於新北市石門區北方約 2.7 浬處往西方向航行；茂凱 8 號於石門北方 2.8 浬處往南航行，詳圖 9。
- (2) 0107 時，曉洋與茂凱 8 號發生碰撞，位於石門北方約 2.6 浬，詳圖 10。
- (3) 兩船碰撞後茂凱 8 號伴隨著曉洋往西移動。
- (4) 0112 時，兩船分離後，曉洋繼續往西航行，茂凱 8 號往東南飄移。

依據海巡署提供岸際雷達航跡事實資料顯示，本事故發生時，除事故 2 船外，該水域 1 海浬內無發現其他船舶。0105 時，曉洋於石門區北方約 2.7 浬處往西方向航行；茂凱 8 號於石門北方 2.8 浬處往南航行，2 船雷達顯示之軌跡和茂凱 8 號 AIS 軌跡相吻合，0107 時，雷達螢幕顯示 2 目標物重疊為曉洋與茂凱 8 號發生碰撞，位於石門北方約 2.6 浬。不論從上述曉洋 S-VDR 中資料之讀取或是從海巡署岸際雷達航跡之顯示，應可明確 2 船碰撞之事實及佐證。

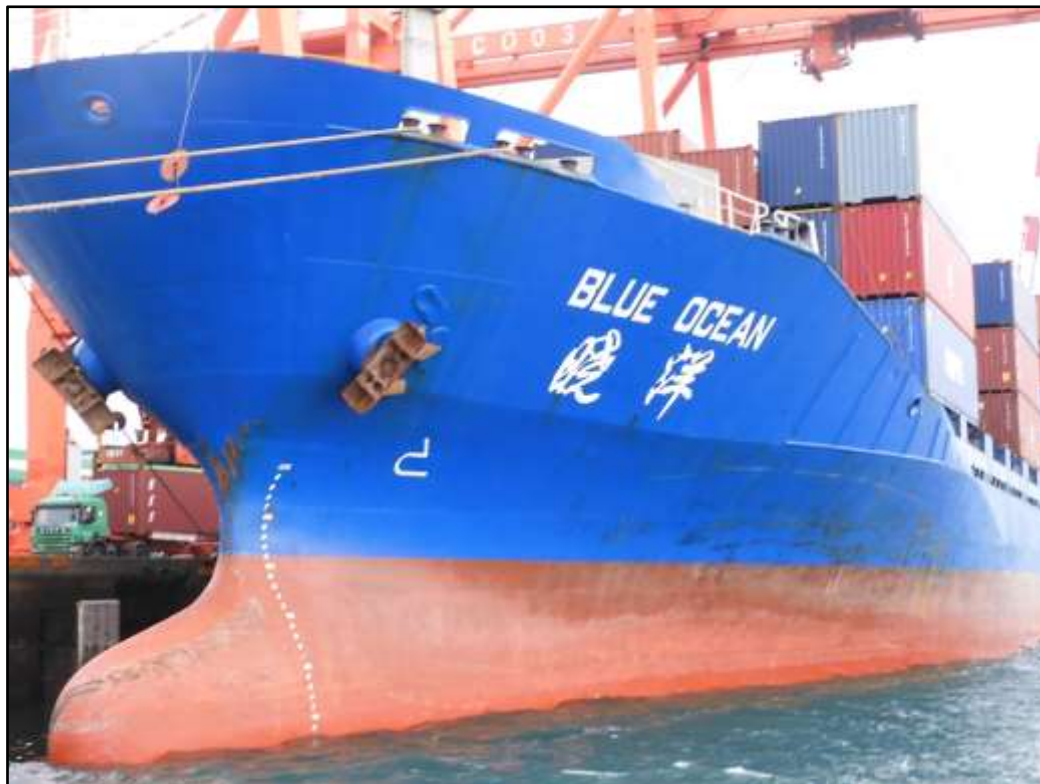
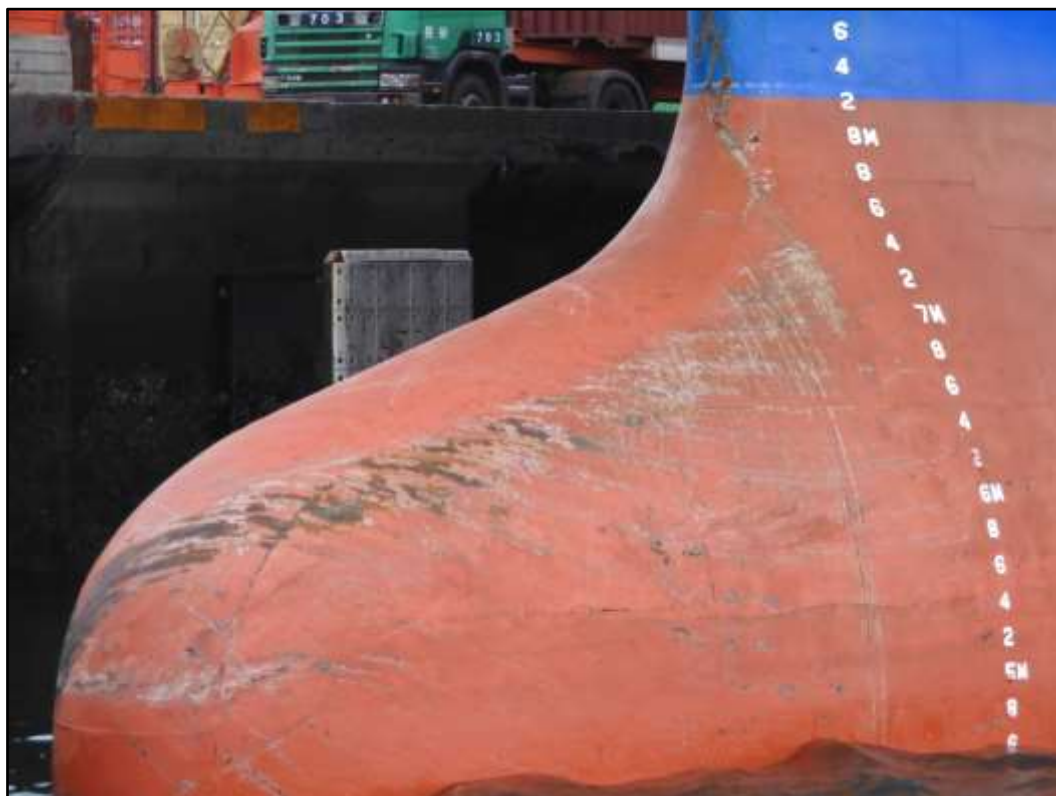
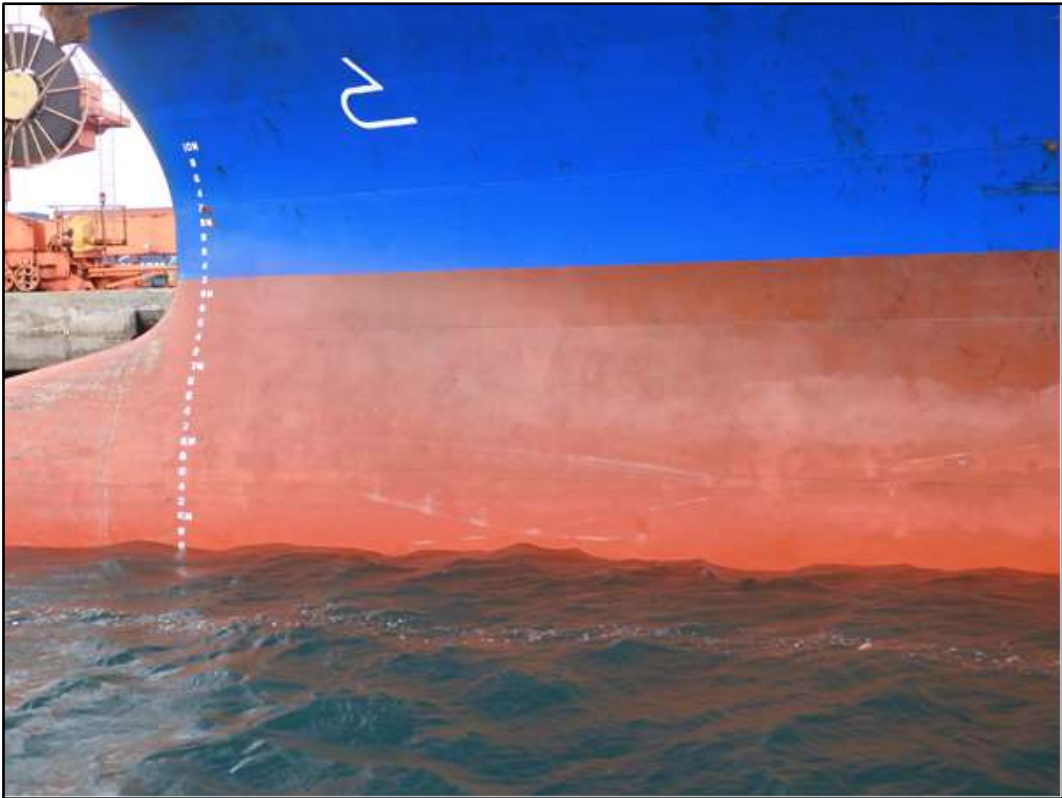
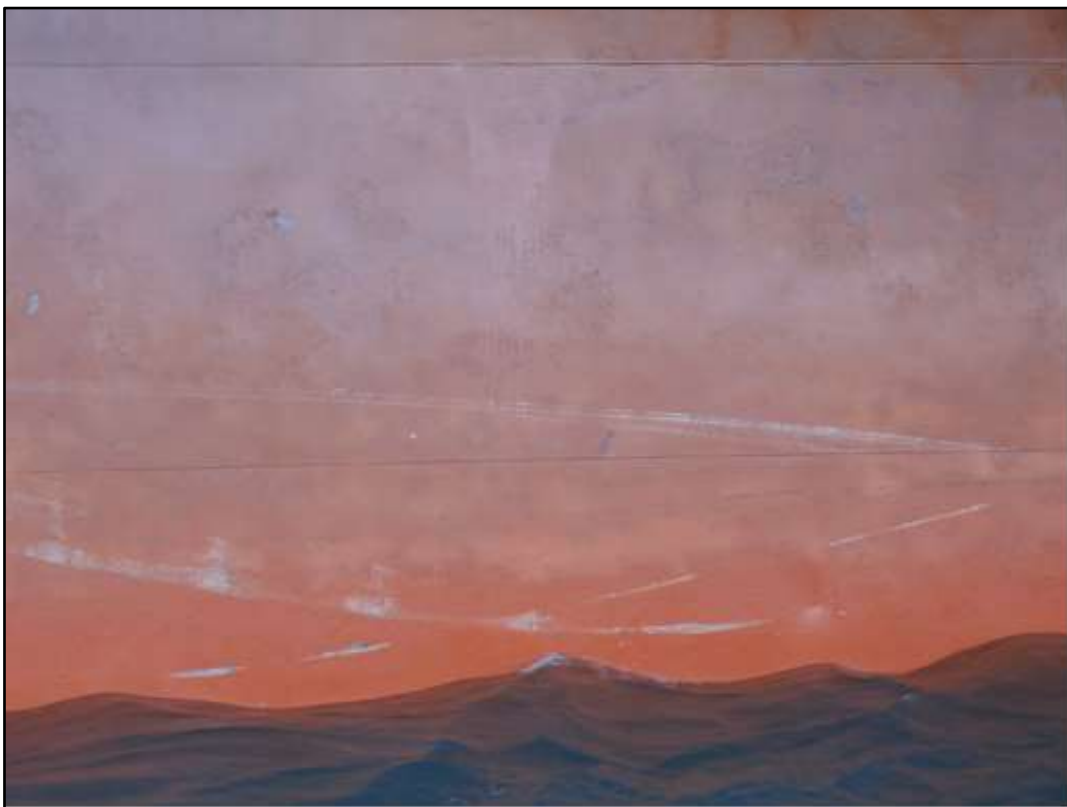
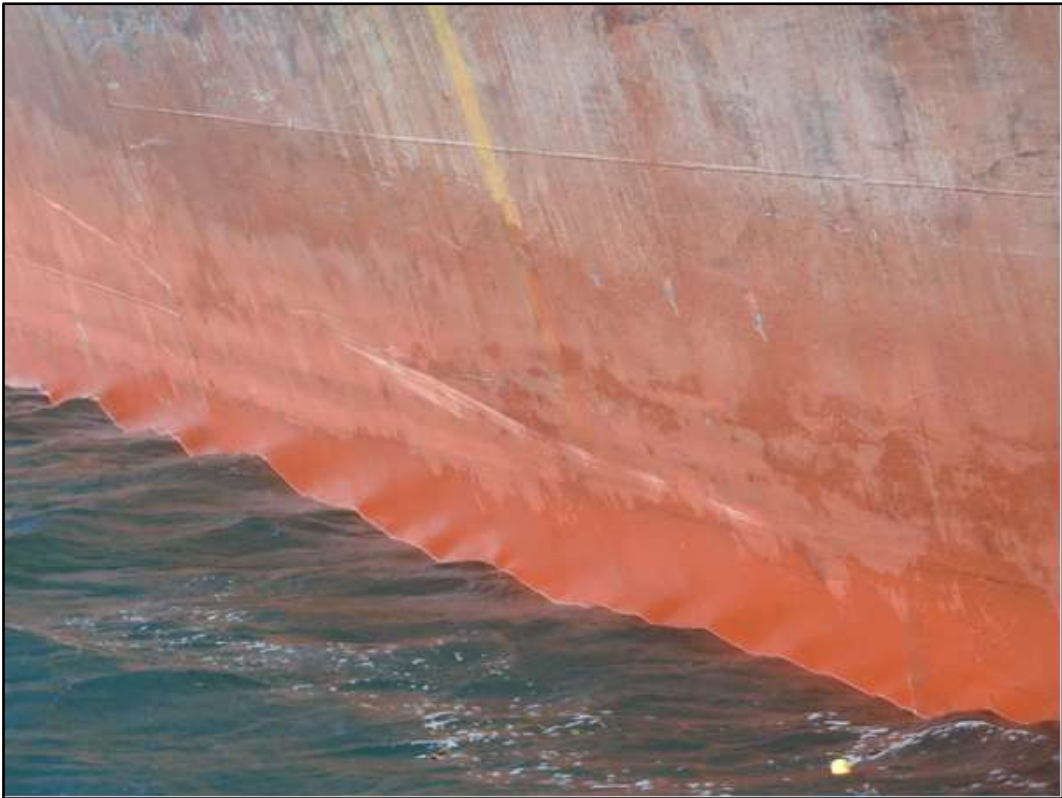
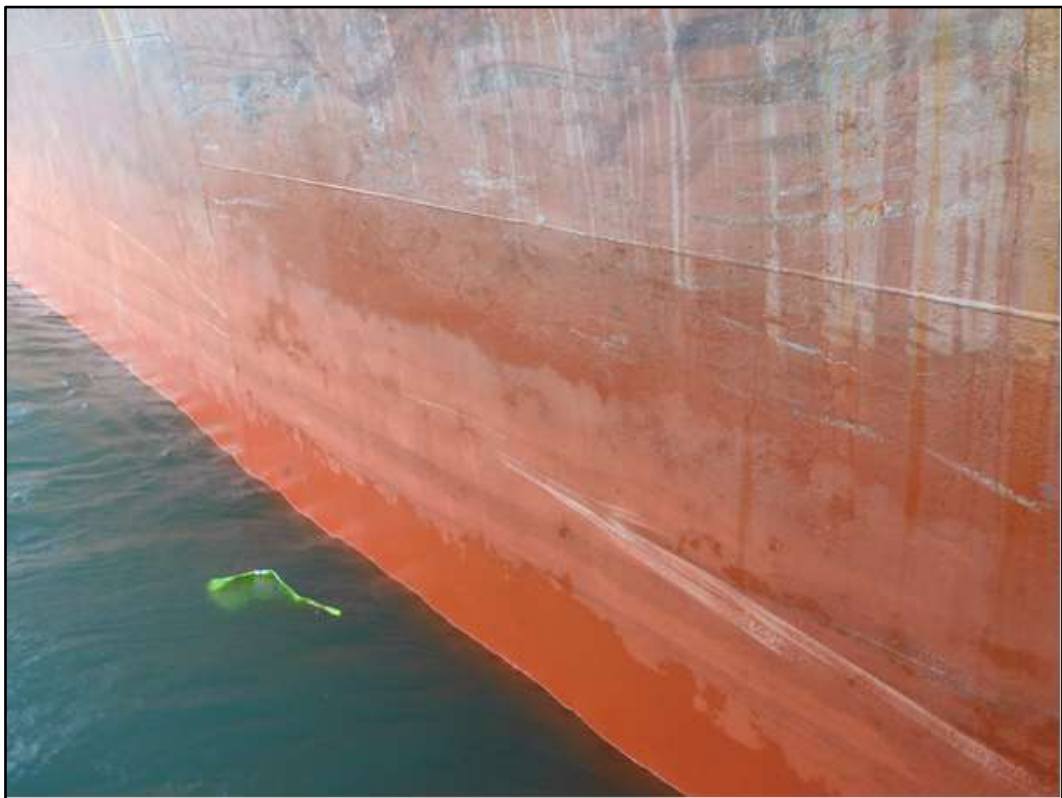
# 附錄 1 曉洋船身刮痕照片

依據碰撞結果，茂凱 8 號左舷舳部遭撞擊後翻覆，以環境因素而言，即在穿越曉洋船艏時遭撞擊，由曉洋船艏油漆刮痕及茂凱 8 號殘骸撞擊點等事證確認事故之發生，事故當時茂凱 8 號由西北朝東南方向行駛，漁船未在漁撈作業視為航行中直行船關係，惟權利船避碰規則亦規定，為避免碰撞事故發生，單靠義務船無法避免碰撞時，權利船亦應採取避碰措施。

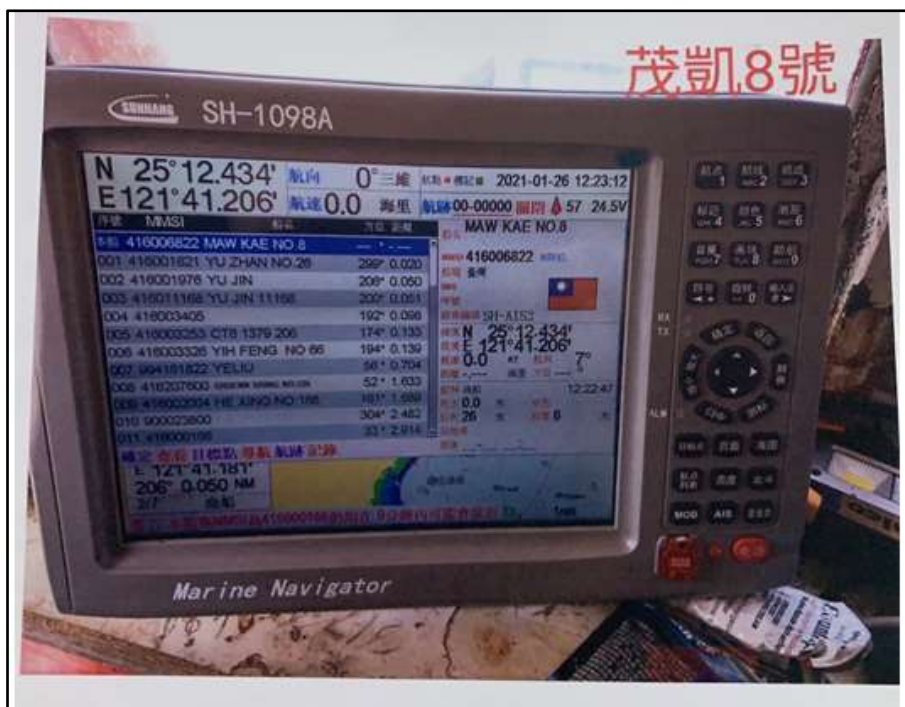
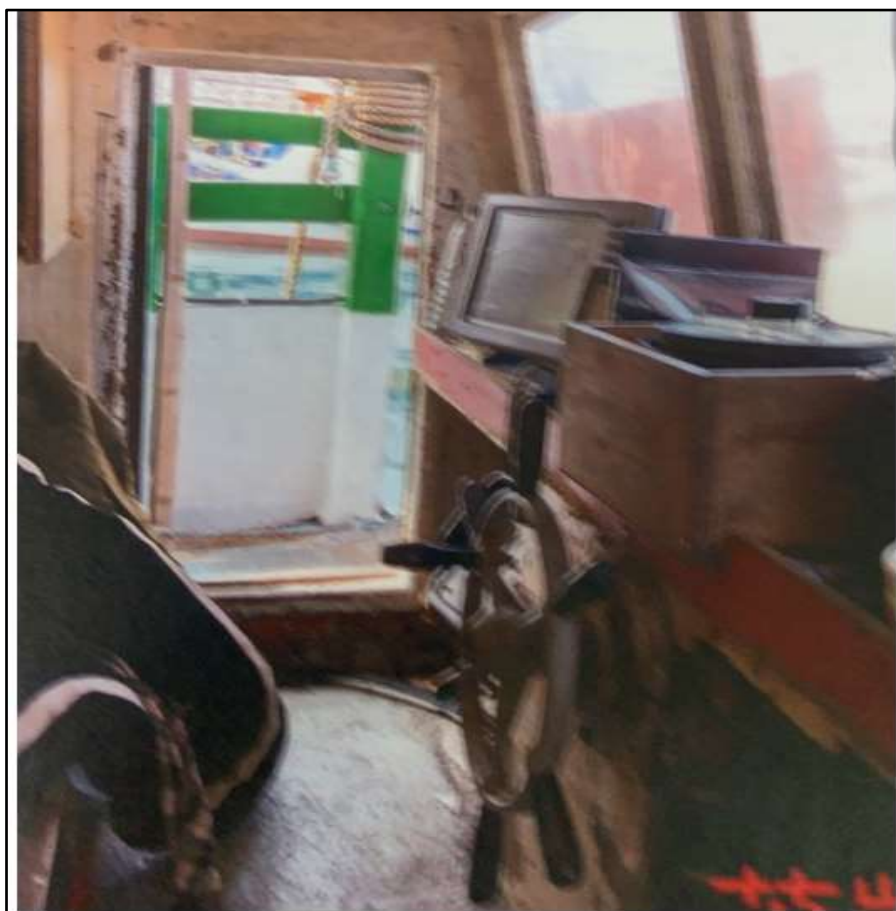
# 附錄 6 茂凱 8 號設備照片

茂凱 8 號事故發生時為結束海上漁撈作業返航基隆港途中，為一艘船齡超過 30 年屬玻璃纖維材質之漁船。依據船長及輪機員（船長之子）之訪談摘要，駕駛臺沒有安裝雷達，僅於 110 年 7 月換裝 1 臺 GPS 定位儀，內含簡易電子海圖及 AIS 功能，當有船接近時不會發出聲響，畫面會有紅色的文字提醒，GPS 儀器在駕駛室的左側，船長在駕駛室瞭望時，若有警報顯示船長需向左轉身特地查看才能察覺示警。

本案發生碰撞前 GPS 未偵測到曉洋，亦未發出"嗶嗶"告警聲響，對照輪機員（船長之子）的訪談說明，「當有船接近時不會發生聲響，畫面會有紅色的文字提醒，若有警報顯示船長需向左轉身特地查看才能察覺示警」，船長對 GPS 的使用操作方法似未熟悉了解，導致依賴 GPS 告警功能啟動，而忽略漁船船員管理規則第 30 條「船員應遵守國際標準之相關規定，執行航行當值...」之規定。

1. 宣導國籍漁船於海上航行時，駕駛臺當值船員需保持正確瞭望，以及了解可能碰撞之潛存危險因素，以避免事故發生<sup>11</sup>。（TTSB-MSR-22-11-017）
