國家運輸安全調查委員會

重大運輸事故事實資料報告

大山雜貨船於金門縣烏坵北風碼頭擱淺船體破損進水

調查報告編號： TTSB-MFR-22-10-002
發布日期： 民國 111 年 10 月 31 日

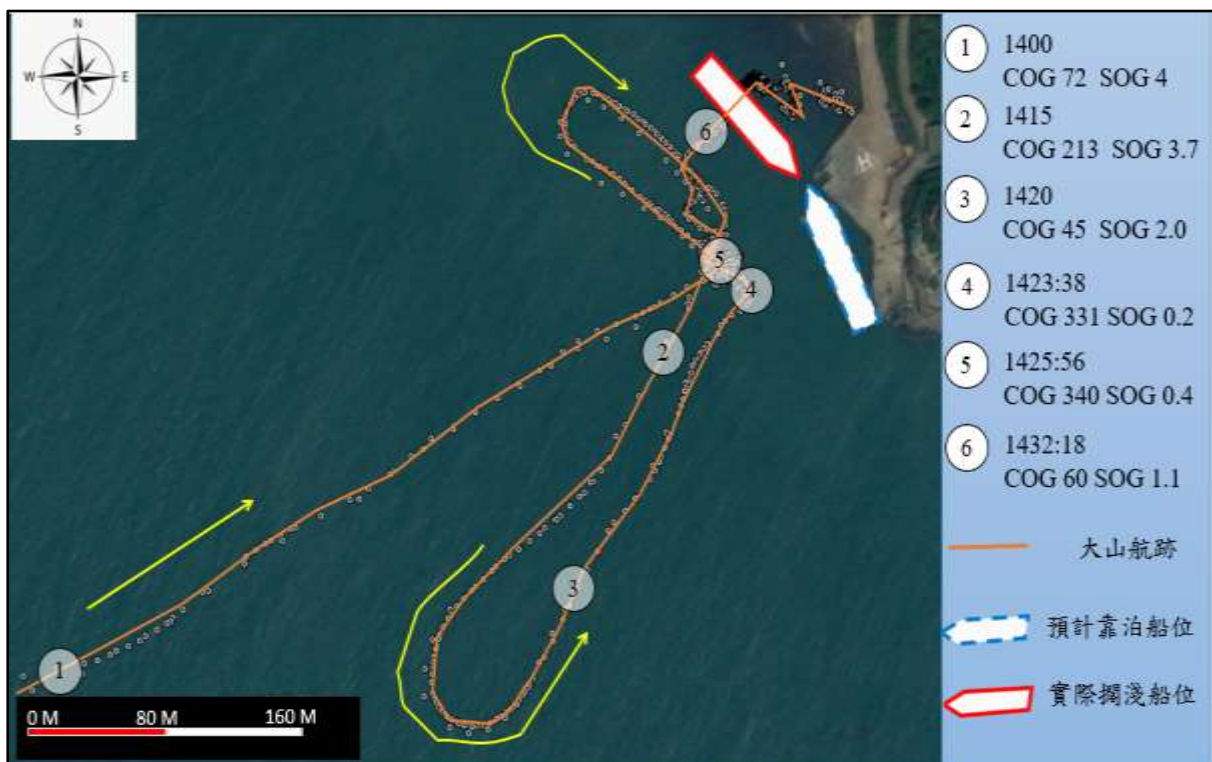
圖 7 大山事故發生期間之航行軌跡圖

- 7 月 29 日約 1740 時，高雄港離港；
- 7 月 31 日於 1300 時至 1350 時期間，大山於烏坵西南方約 0.6 浬等待進港；1354 時，起錨完畢駛向烏坵北風碼頭準備靠泊；
- 7 月 31 日約 1400 時，大山距離烏坵北風碼頭約 600 公尺，船速 4 節，艏向 072 度 (詳圖 7，符號 1)；
- 7 月 31 日，之後大山向左再向右轉，重新向西南航行，約 1405 時距離烏坵北風碼頭約 120 公尺，船速 2 節，艏向 077 度 (詳圖 7，符號 2)；
- 7 月 31 日約 1420 時，大山距離烏坵北風碼頭約 270 公尺，船速 2.0 節，艏向 045 度 (詳圖 7，符號 3)；

- 7月31日約1423:38時，大山距離烏坵北風碼頭約70公尺，船速0.2節，艏向331度（詳圖7，符號4）；註：根據船長訪談紀錄，開始準備下左錨；
- 7月31日約1425:56時，大山距離烏坵北風碼頭約70公尺，船速0.4節，艏向340度（詳圖7，符號5）；註：根據船長訪談紀錄，準備拋頭纜至岸上；
- 7月31日約1432:18時，大山距離烏坵北風碼頭約90公尺，船速1.1節，艏向0130度（詳圖7，符號6）；（註：根據船長訪談紀錄，當時船位被東南風與西南湧推頂，船位位移不如預期向左舷偏轉，當時頭纜已綁上纜樁吃力，岸上帶纜人員無法解開，大山無法離開碼頭。）
