# 國家運輸安全調查委員會

## 重大運輸事故調查報告

### 大山雜貨船於金門縣烏坵北風碼頭擱淺船體破損進水

調查報告編號： TTSB-MOR-23-02-004  
發布日期： 民國 112 年 2 月 10 日

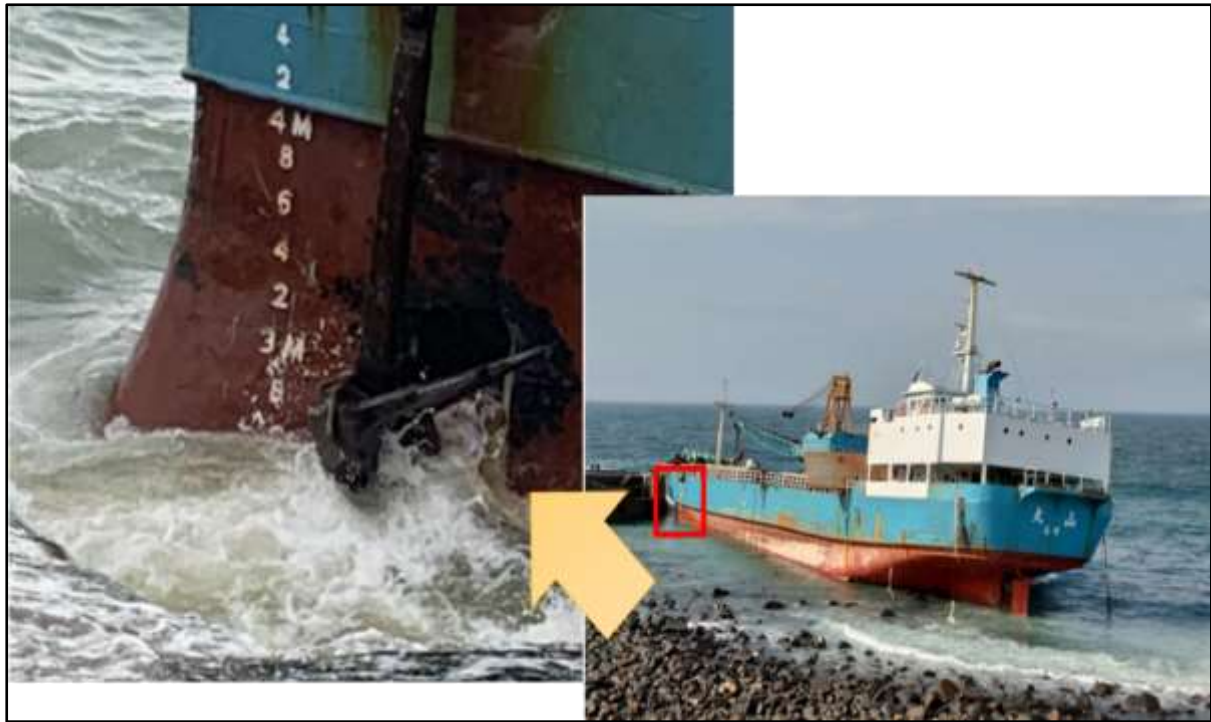
圖 1 大山擱淺後外觀圖

民國 110 年 7 月 31 日，一艘本國籍雜貨船大山，船籍港為高雄港，船舶總噸位 1673<sup>1</sup>，船舶號數 014061，當日約 1430<sup>2</sup>時，大山於靠泊烏坵北風碼頭過程中，船舶於碼頭左側岸邊擱淺（詳圖 1），船艙左舷破損且機艙進水，大山無人員受傷，無環境污染情況。

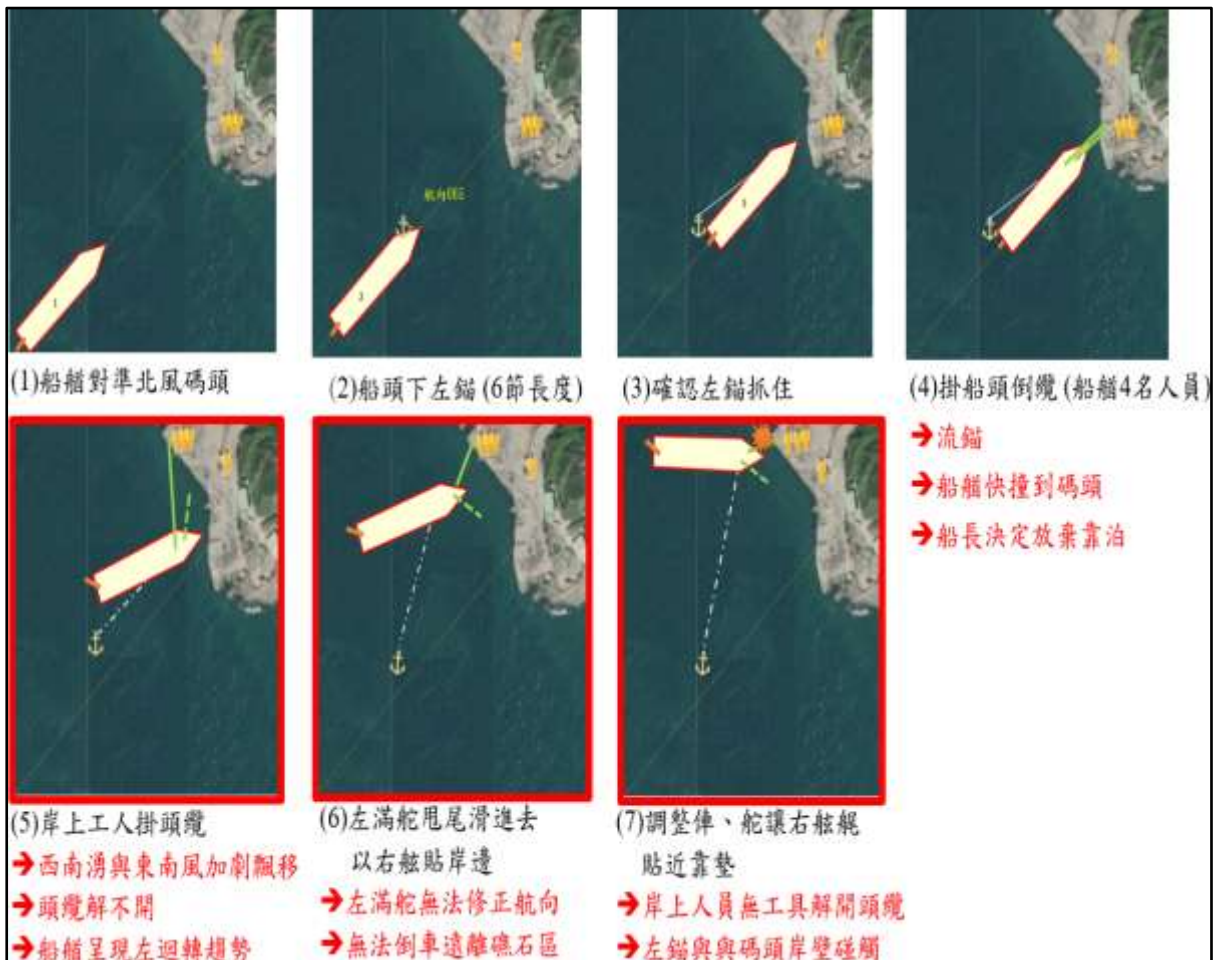
圖 2 大山靠泊烏坵北風碼頭示意圖

民國 110 年 7 月 29 日約 1740 時，大山從高雄港離港，離港時船艙吃水 2.5 公尺，船艙吃水 4.2 公尺。7 月 31 日 1430 時，烏坵北風碼頭當時天氣狀況偶陰局部陣雨，風向東南風，蒲福風力 6 到 7 級，最大陣風 8 級，西南湧浪高約 3 公尺至 3.5 公尺。大山準備靠泊烏坵北風碼頭時，大山駕駛臺由船長負責操縱船舶，大山船長按照以往靠泊方式採取右舷靠泊，靠泊作業過程中（詳圖 2），大山船身被風壓吹襲下，導致船身逐漸向左偏轉，直到大山船底坐落在原來碼頭左邊砂礫礁石區上致擱淺，左船艙的錨與船身因湧浪推擠效應及碰觸岸邊礁石之持續撞擊，造成大山船艙左舷破損約 50 公分 X 50 公分，致船艙進水，約 1711 時，船長依序撤離船員上岸。

岸邊呈平行狀；頭纜受力套在纜樁上，岸上營造廠商人員沒有解纜工具；最後船舶以頭纜樁為迴轉受力牽引支點，加劇船身飄向礁石區，且船無法倒俾離開。最後，回收中的左錨因左右搖擺與船殼碰觸頻繁，導致船殼破損而進水（詳圖 2）。

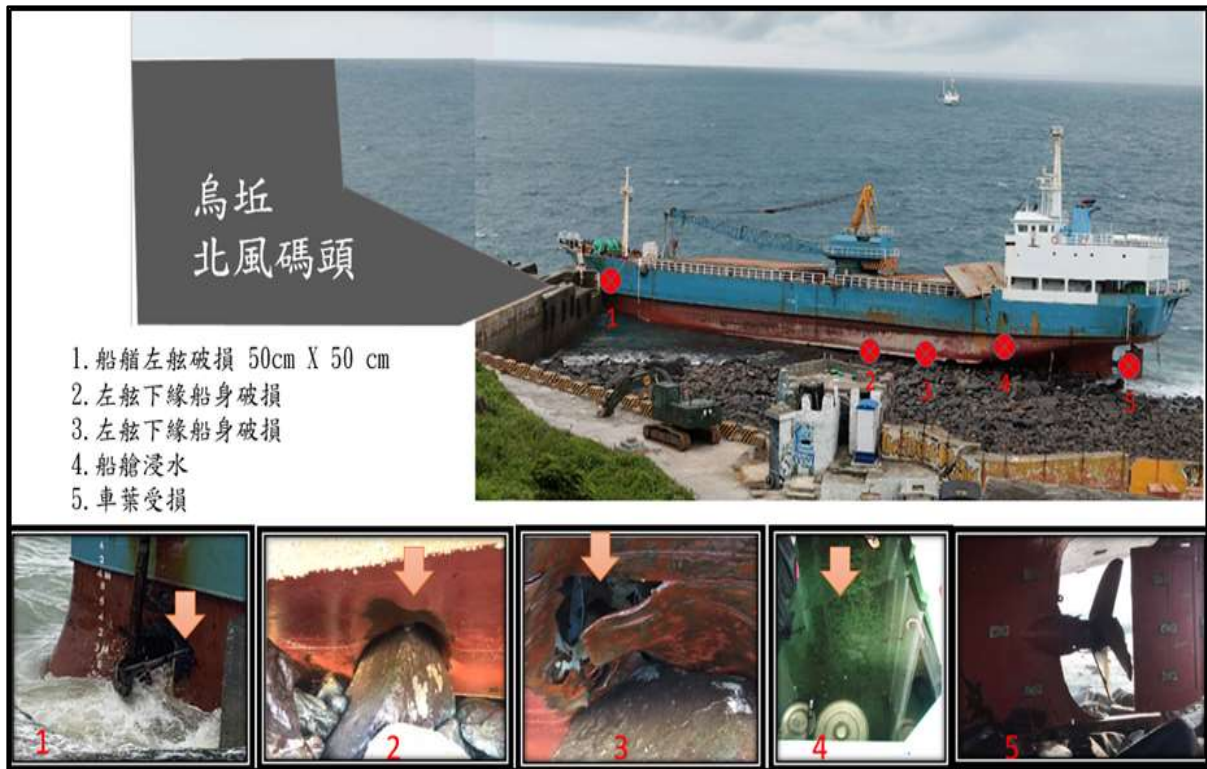
圖 4 大山左舷破損示意圖

大山船體左船艙、貨艙、前尖艙及泵艙等多處受損，船艙左舷破損約 50 公分 X 50 公分（詳圖 4）。8 月 12 日實施大山殘油移除作業，8 月 14 日完成抽油作業；111 年 4 月 21 日大山船體修復並成功浮揚後，由拖船協助脫離擱淺位置返回臺灣進行拆解。

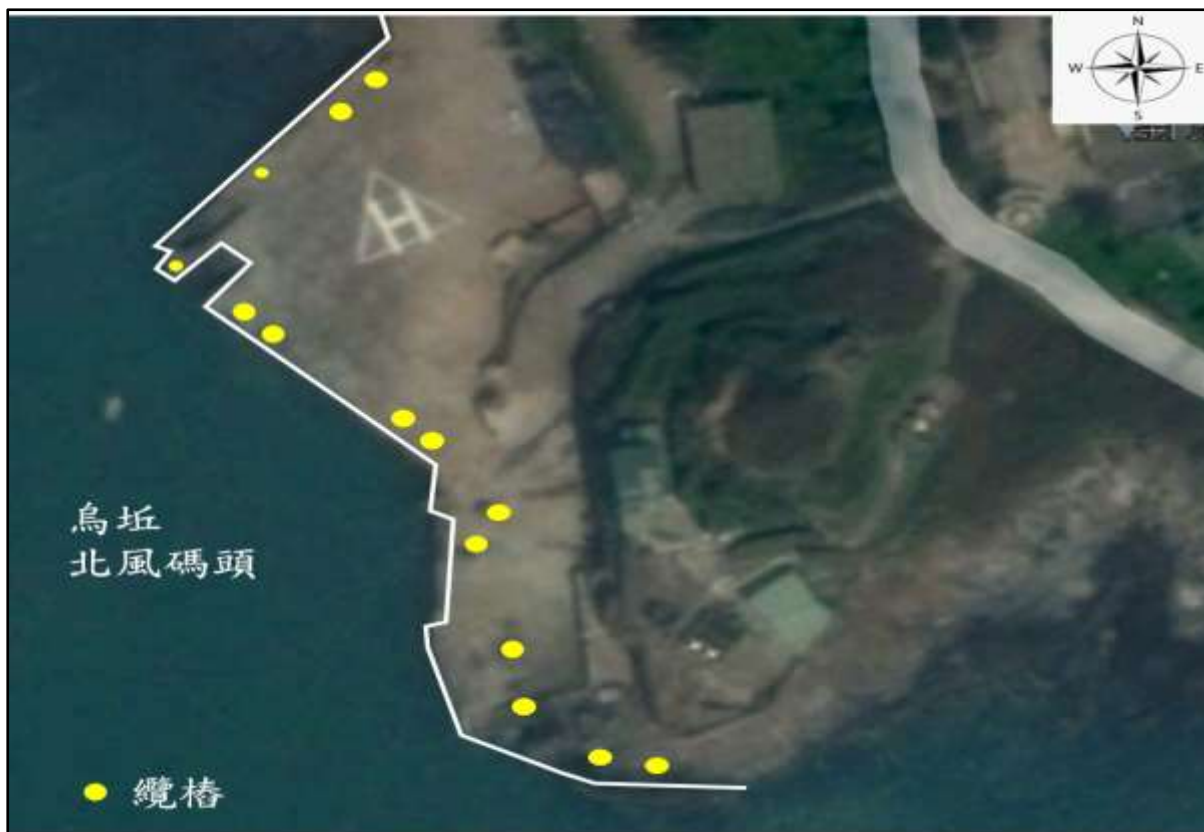
圖 5 烏坵北風碼頭及其纜樁示意圖

烏坵北風碼頭使用超過 50 年，為簡易軍民共用碼頭，無防波堤屏蔽浪湧設施且潮差大。現有碼頭設施計有繫纜樁 7 組及碰墊（詳圖 5）。

依據大山船長訪談摘要，認為船舶必須右舷靠泊之原因，皆與碼頭設施有關，例如前後繫泊纜樁之不對稱，易造成纜繩施力不平均，岸上淡水之接收位置在碼頭東邊，故需要將船艏靠近淡水接收端。因此，主管機關雖未強制要求船長必須右舷靠泊，實際上已造成船方壓力；同時，岸方亦未提供如果左舷靠泊之應變辦法，讓船長明確了解另有選擇計畫。

（TTSB-MSR-23-02-010）
2. 依據船舶補給項目如淡水及帶纜需求，重新檢視北風碼頭多元靠泊纜樁分布及碼頭運補設施如碼頭卸水管路延長等。（TTSB-MSR-23-02-011）
3. 與相關機構協商並評估配置拖船之可行性，於海氣象惡劣時，船舶可申請拖船協助，以提升船舶靠離泊之安全。（TTSB-MSR-23-02-012）

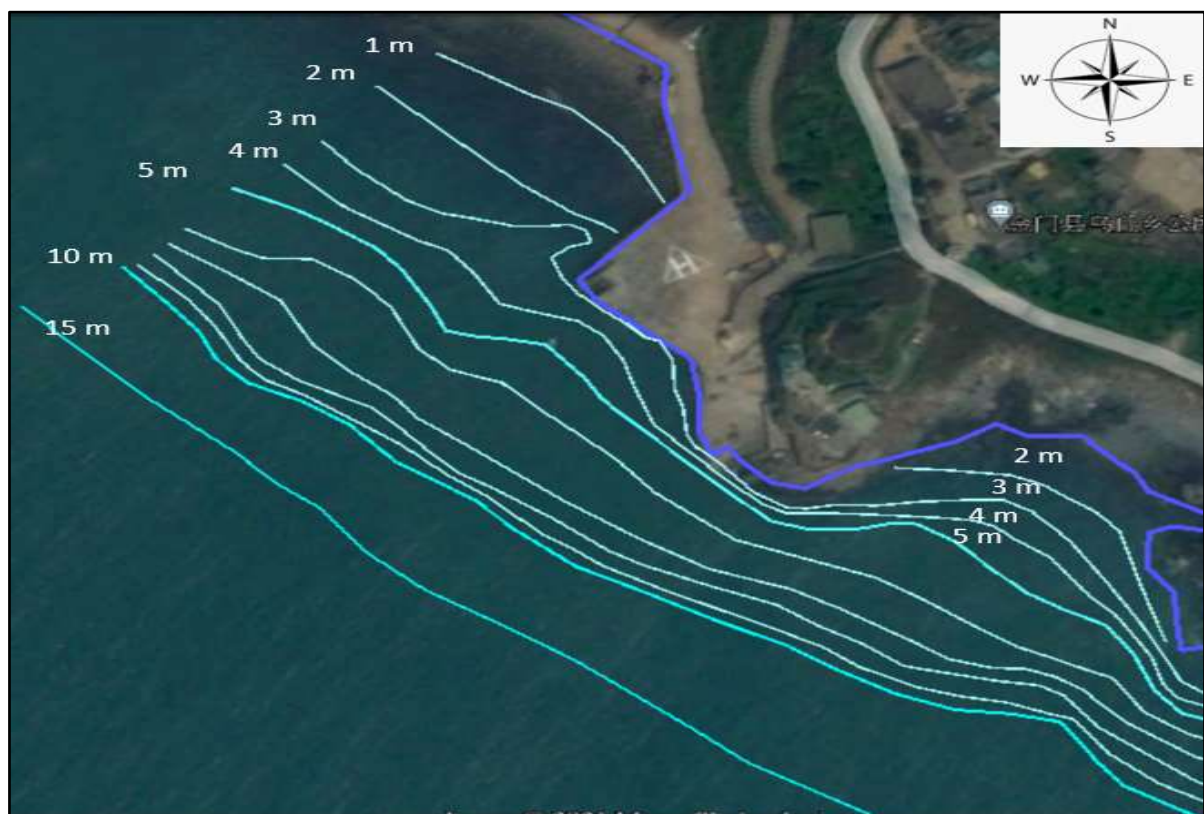
圖 6 烏坵北風碼頭周遭水深示意圖

當船舶靠泊烏坵北風碼頭前，船長於靠泊前會先聯絡國防部海軍司令部海軍陸戰隊烏坵守備大隊聯絡官（以下簡稱海軍聯絡官），海軍聯絡官依潮汐表提供水深資訊予船長，再由船長判斷靠港及離港時間。烏坵北風碼頭附近水深測繪資料為軍用普通圖 9318 圖號，屬機密文件，周遭水深示意圖（詳圖 6）。

根據烏坵北風碼頭周遭水深資料，港區水深約 5.7 公尺，左側岸邊屬礁石區，其水深低於 5 公尺。當日大山進港前船艙吃水 2.5 公尺，船艙吃水 4.2 公尺，大山船長計畫採取慣例右舷靠泊，但船長輕忽強烈之西南氣流與西南湧浪對船舶操縱之影響，憑藉以往經驗，評估餘裕水深 0.5 公尺已足夠。

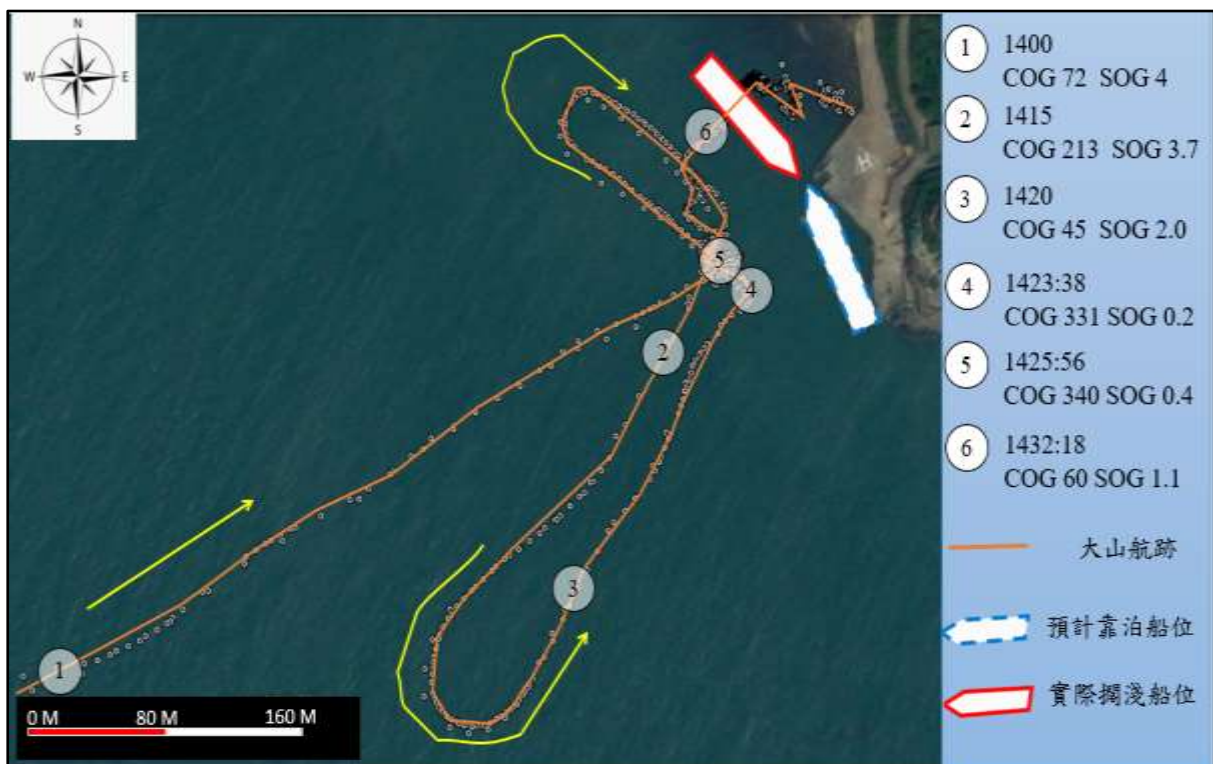
圖 7 大山事故發生期間之航行軌跡圖

- 7 月 29 日約 1740 時，高雄港離港；
- 7 月 31 日於 1300 時至 1350 時期間，大山於烏坵西南方約 0.6 浬等待進港；1354 時，起錨完畢駛向烏坵北風碼頭準備靠泊；
- 7 月 31 日約 1400 時，大山距離烏坵北風碼頭約 600 公尺，船速 4 節，艏向 072 度 (詳圖 7，符號 1)；
- 7 月 31 日，之後大山向左再向右轉，重新向西南航行，約 1405 時距離烏坵北風碼頭約 120 公尺，船速 2 節，艏向 077 度 (詳圖 7，符號 2)；
- 7 月 31 日約 1420 時，大山距離烏坵北風碼頭約 270 公尺，船速 2.0 節，艏向 045 度 (詳圖 7，符號 3)；

- 7月31日約1423:38時，大山距離烏坵北風碼頭約70公尺，船速0.2節，艏向331度（詳圖7，符號4）；註：根據船長訪談紀錄，開始準備下左錨；
- 7月31日約1425:56時，大山距離烏坵北風碼頭約70公尺，船速0.4節，艏向340度（詳圖7，符號5）；註：根據船長訪談紀錄，準備拋頭纜至岸上；
- 7月31日約1432:18時，大山距離烏坵北風碼頭約90公尺，船速1.1節，艏向0130度（詳圖7，符號6）；註：根據船長訪談紀錄，當時船位被東南風與西南湧推頂，船位位移不如預期向左舷偏轉，當時頭纜已綁上纜樁吃力，岸上帶纜人員無法解開，大山無法離開碼頭。

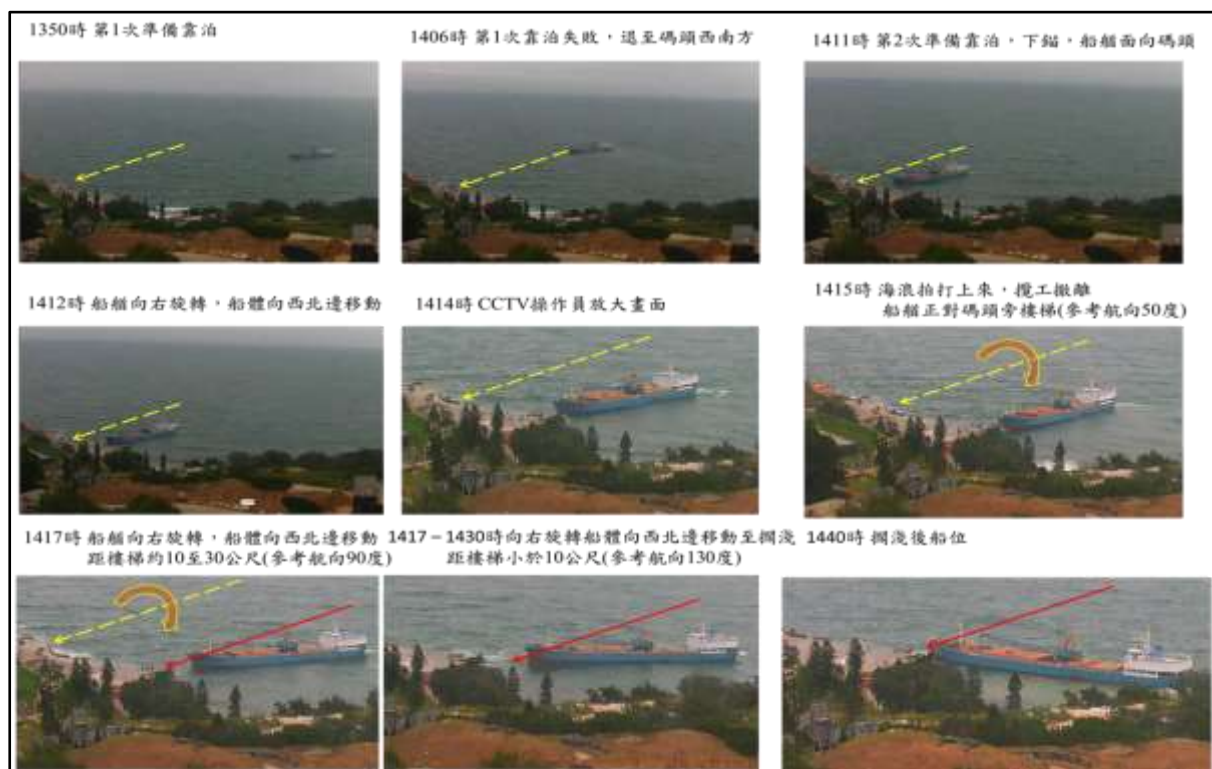
圖 8 大山靠泊作業錄影截圖

- (1) 1350 時至 1354 時期間，大山第 1 次準備靠泊；
- (2) 1354 時至 1406 時期間，大山重新靠泊，大山退至碼頭西南方；
- (3) 1407 時至 1411 時期間，第 2 次準備靠泊及下錨，船艙面向碼頭（黃色箭頭）；
- (4) 1411 時，將船艙倒纜送上岸（參考艙向 50 度）；
- (5) 1412 時，船艙向右旋轉，船體向西北邊移動，岸上纜工開始移動位置；
- (6) 1415 時，碼頭旁樓梯開始有海浪拍打上來，岸上纜工撤離至安全位置，船艙正對碼頭旁樓梯（參考艙向 50 度）；
- (7) 1415 時至 1429 時期間，船艙向右旋轉，船體向西北邊移動，船艙離碼頭旁樓梯約 10 至 30 公尺（參考艙向 90 度）；
- (8) 1430 時，大山擱淺於北風碼頭淺水區；

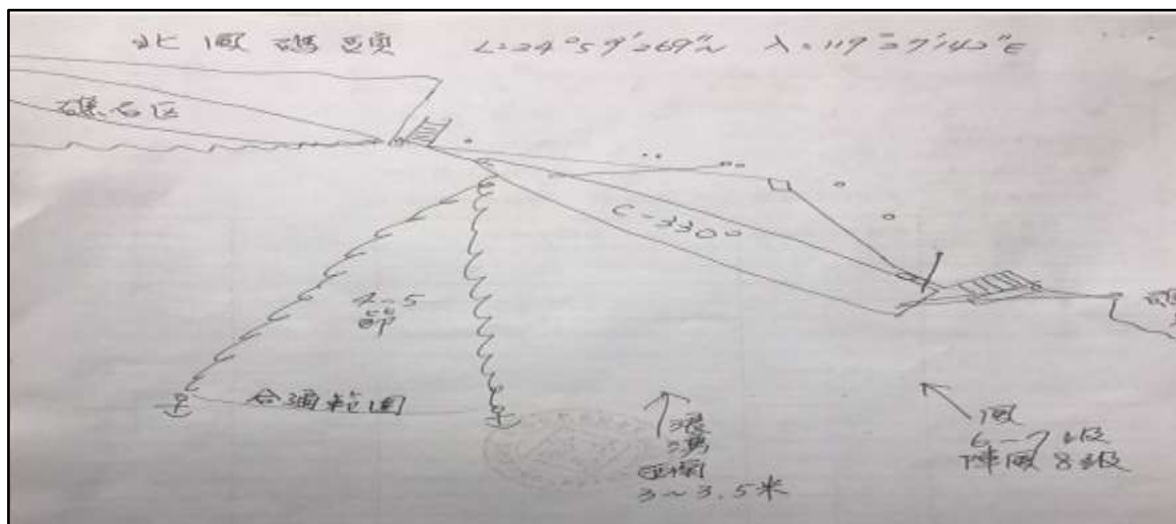
圖 9 大山船長手繪靠泊示意圖

受訪者表示，烏坵北風碼頭是使用右舷靠泊標準程序，依序為：船艏對準烏坵北風碼頭、船頭下左錨、確認左錨抓住、掛船頭倒纜、左滿舵甩尾滑進去以右舷貼岸邊，詳圖 9。當日約 1415 時將（船艏）倒纜送上岸，掛纜作業是岸上的營造廠商派員來協助<sup>4</sup>，本次作業為右舷靠泊因靠泊中船身被風壓吹向左，導致船身向左轉，靠泊作業失敗，船長手繪圖（詳圖 9）。

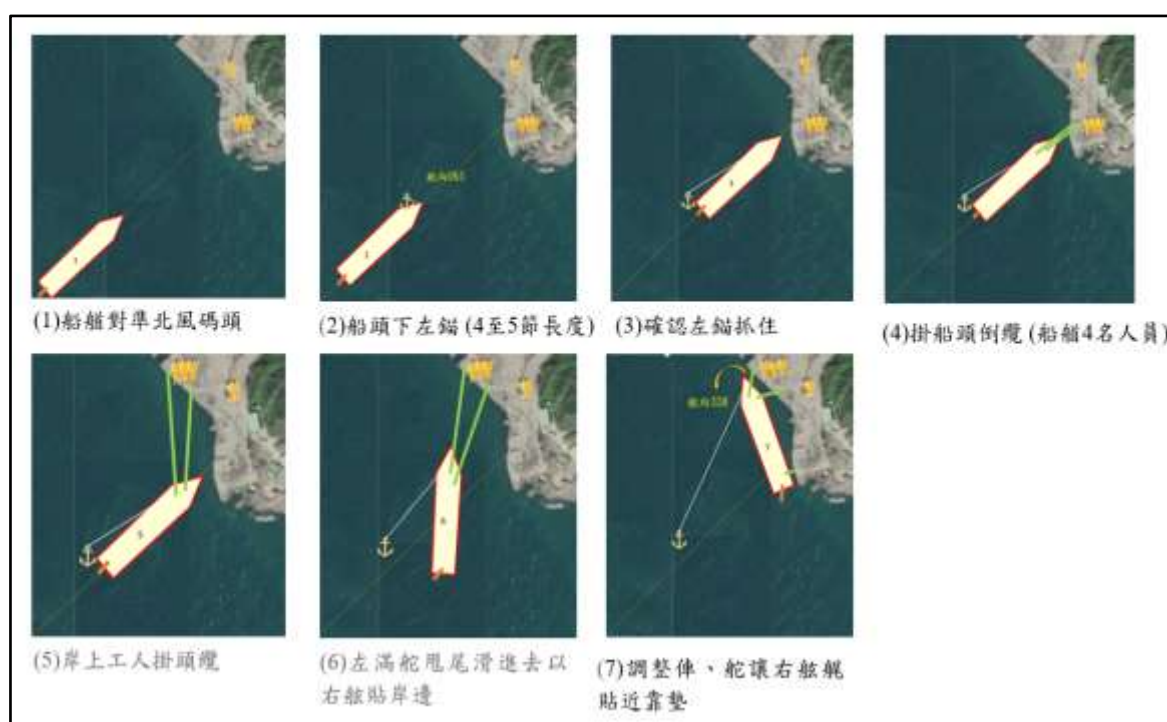
圖 10 右舷靠泊操作程序示意圖

大山船長採取右舷靠泊慣例，依序為：船艏對準北風碼頭、船頭下左錨、確認左錨抓住、掛船頭倒纜、左滿舵甩尾滑進去以右舷靠近岸邊。因左滿舵迴轉率無法抗衡強烈的西南湧與東南風。船身呈現打橫與風壓平行之趨勢，且持續靠近碼頭岸邊。調查小組根據大山船長所述之右舷靠泊標準程序，重新繪製右舷正常靠泊之操作程序（詳圖 10）。

經調查，本案與前案大川輪發生事故直接肇因與發現之風險，皆與當時氣候及海象對於船舶操縱之限制及影響所造成，假若主管機關改善碼頭設施無作為，船舶的操縱能力又無法對抗風流之影響，開放性自離自靠碼頭又無拖船協助靠泊，比較有利安全靠泊之方法就是改變靠泊方式，以符合操船學常規，採取減少風壓之影響，頂風頂流左舷靠泊。
