重大運輸事故調查報告

豐滿漁漁船於新北市萬里漁港外海 6.7 浬處船員下水作業罹難

TTSB-MOR-22-08-002

民國 111 年 08 月 15 日

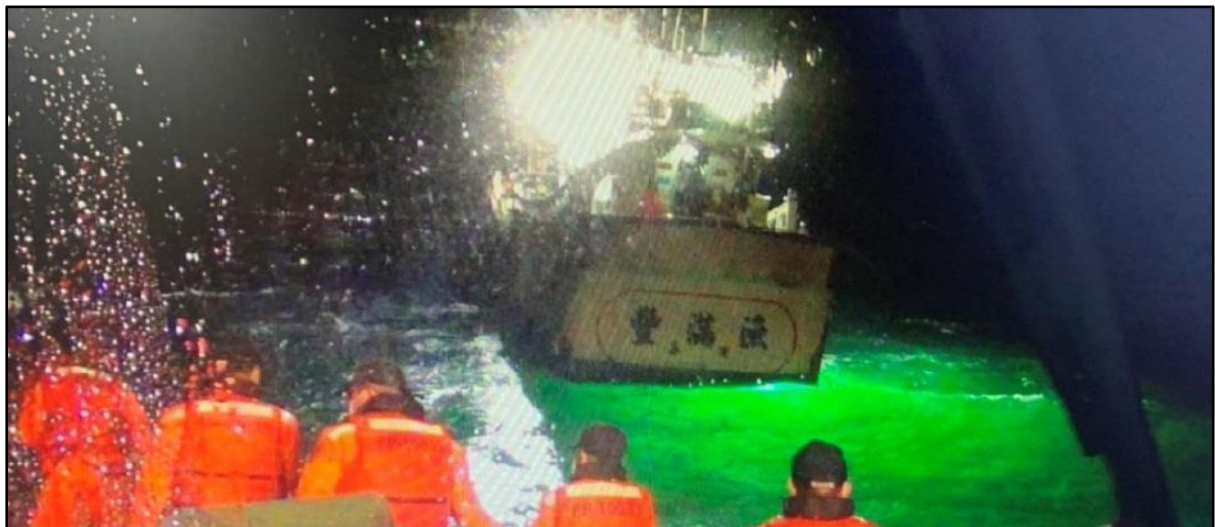
圖 1 海巡署巡防艇現場搜索照片
