國家運輸安全調查委員會

重大運輸事故調查報告

和興漁筏於宜蘭縣頭城鎮烏石漁港南堤處翻覆 1 名船員落海罹難

TTSB-MOR-22-09-002

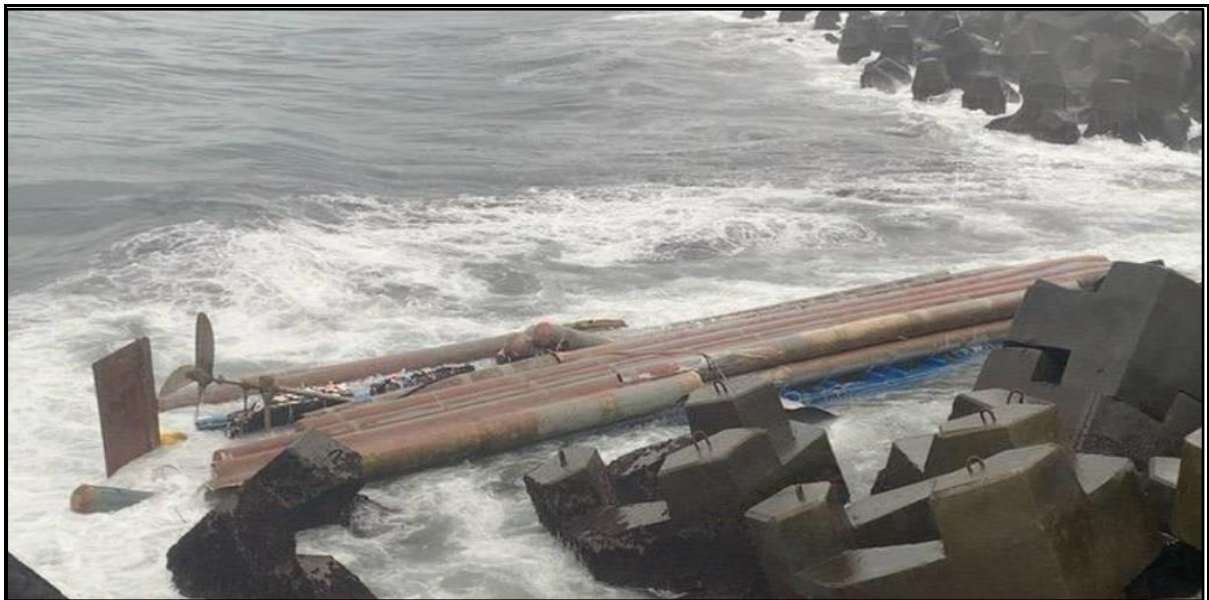
圖 1 和興漁筏翻覆現場殘骸照片

根據和興漁工訪談紀錄，漁筏因冷卻系統異常造成引擎過熱，漁筏無法操控，於行駛過程中碰撞消波塊翻覆導致兩人落海且未穿著救生衣，造成漁筏筏主罹難。
