國家運輸安全調查委員會

重大運輸事故調查報告

福昌 39 號漁船與廣興滿漁船於高雄市彌陀區外海 5 哩處碰撞造成

福昌 39 號全損沉沒

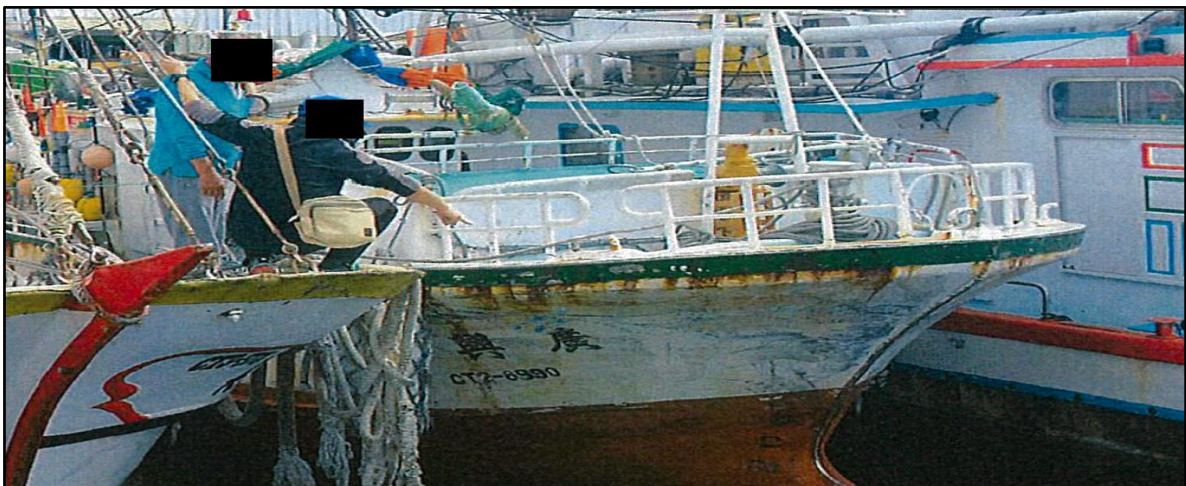
圖 1 廣興滿漁船事故後現場勘查照片

根據前揭事實資料，本案事故水域位於高雄市彌陀區外海約 5 哩處，能見度可能介於 100 公尺至 900 公尺，廣興滿往東南行駛航速約 4 節。此期間，福昌 39 號為停止航行狀況。福昌 39 號左舷船體與廣興滿船艏右舷發生碰撞，導致福昌 39 號漁船船艙進水後沉沒，無人員傷亡。

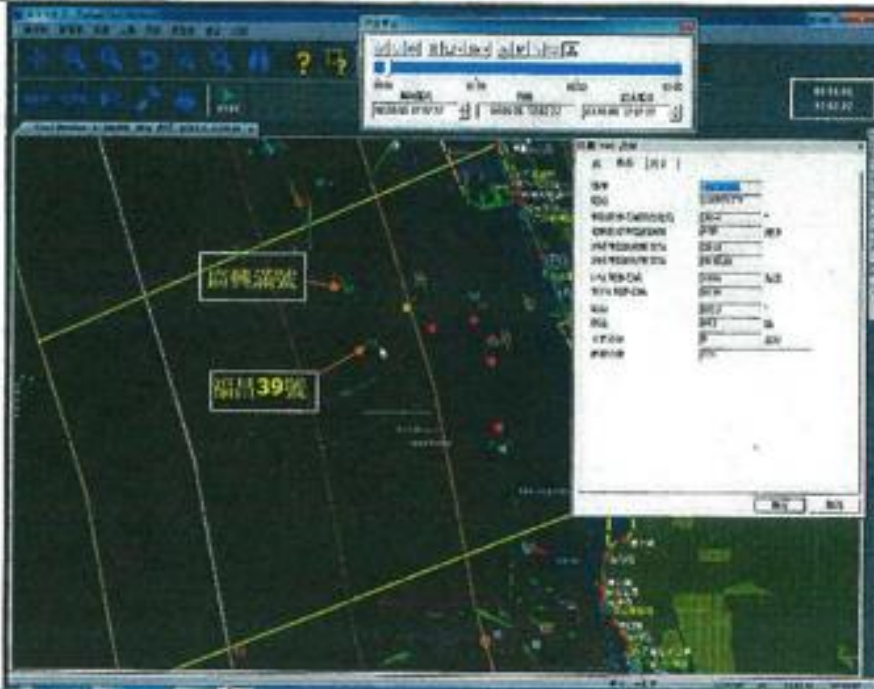
雷達航跡顯示「廣興滿號」與「福昌 39 號」兩船接近中，「福昌 39 號」當時未顯示航跡，表示當下已停俾未航行。

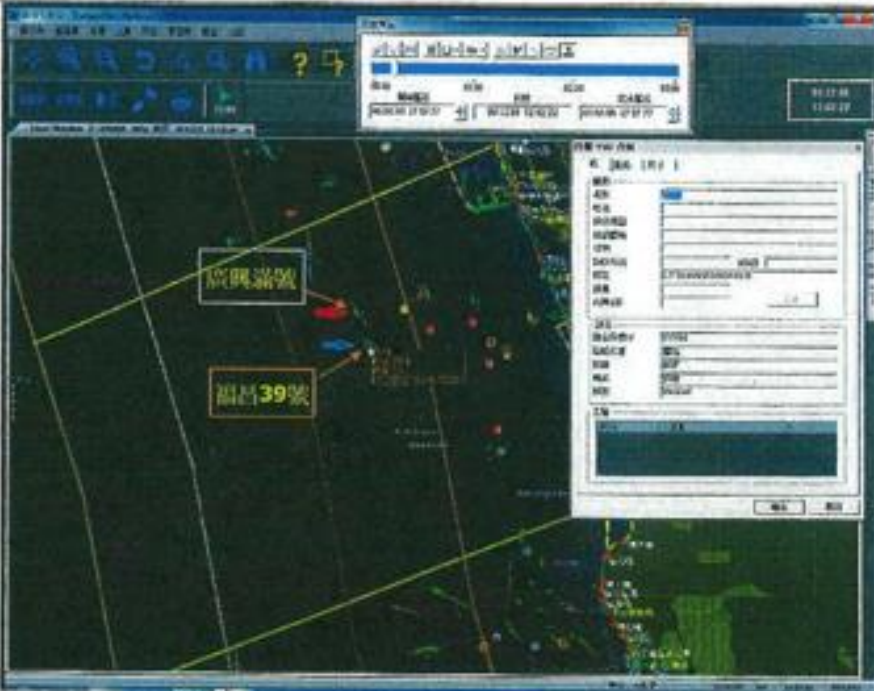
雷達航跡顯示「廣興滿號」與「福昌 39 號」兩船持續接近中。

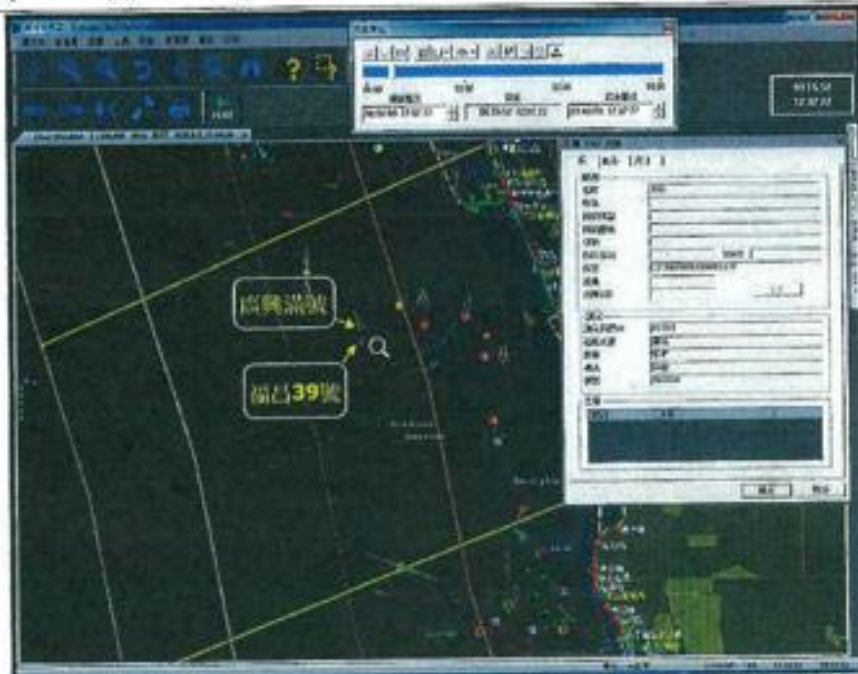
雷達航跡顯示「廣興滿號」與「福昌 39 號」兩船距離已達碰撞警戒。

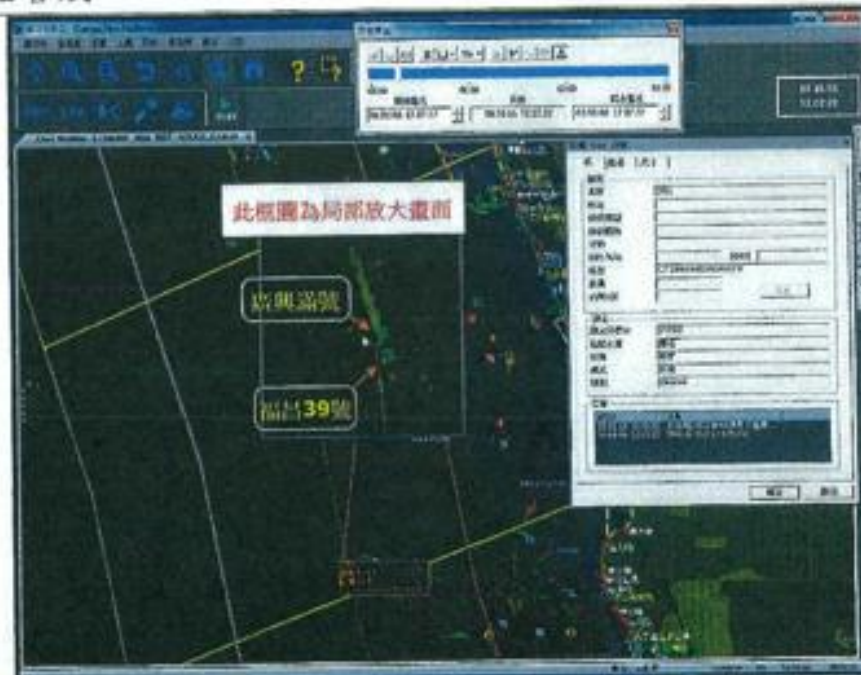
雷達航跡局部放大畫面顯示「廣興滿號」與「福昌 39 號」兩船距離。

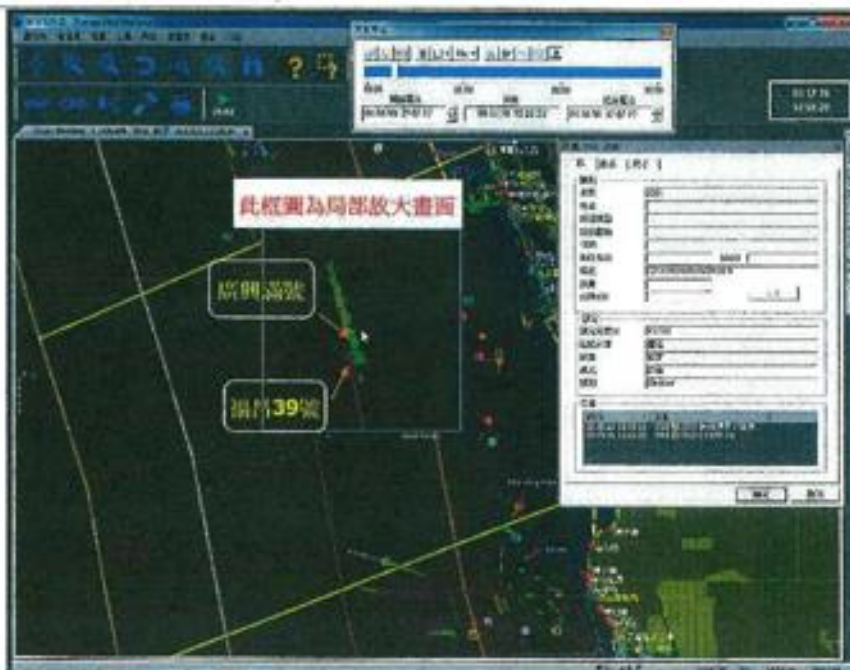
雷達航跡局部放大畫面顯示「廣興滿號」與「福昌 39 號」兩船距離已將近發生碰撞。

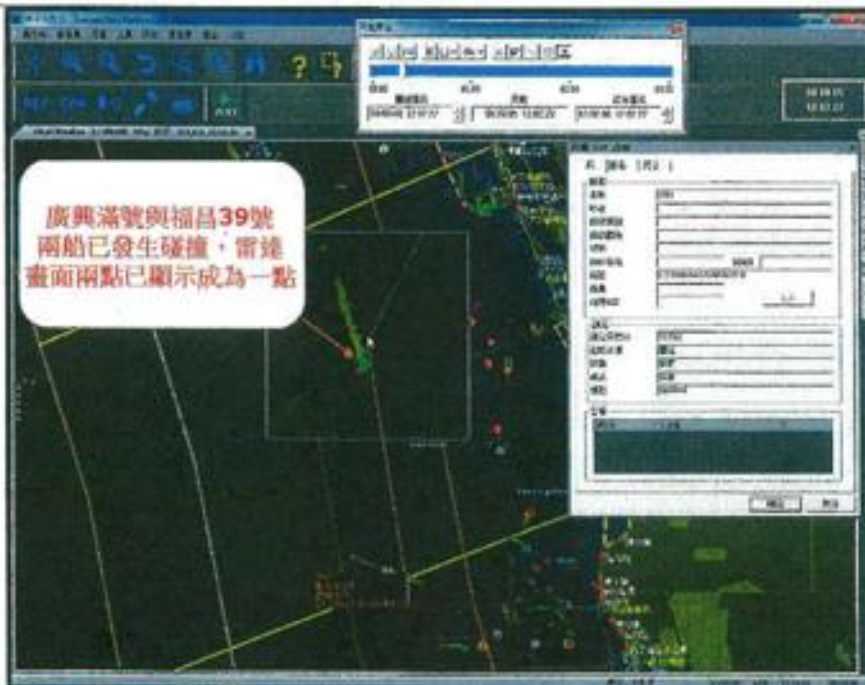
雷達航跡局部放大畫面顯示「廣興滿號」與「福昌 39 號」兩船已發生碰撞，畫面顯示兩光點已結合為一光點。

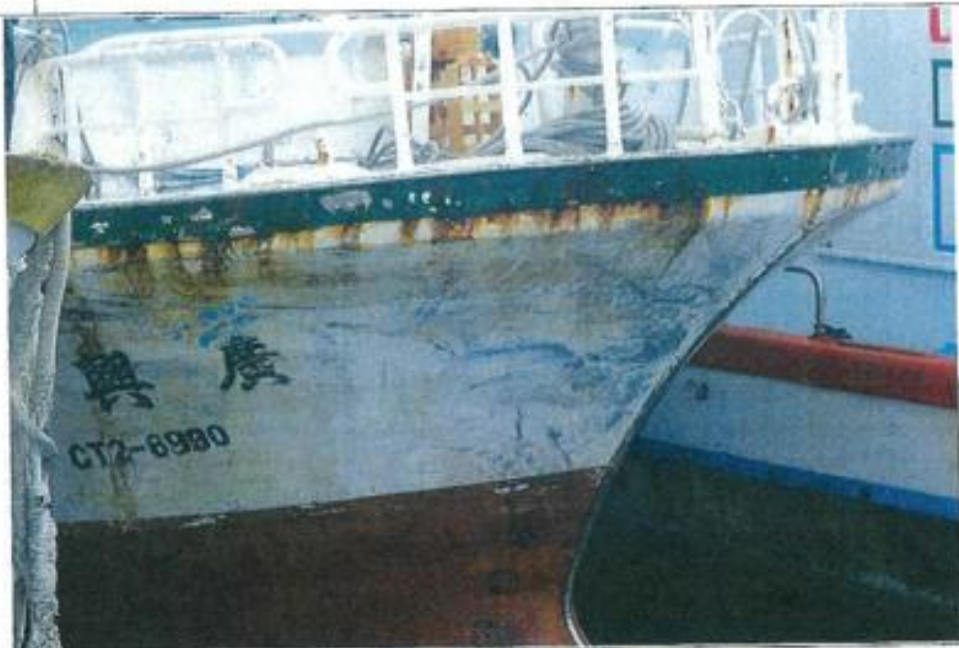
說明 「廣興滿號 CT2-6990」漁船船艙右舷碰撞痕跡。

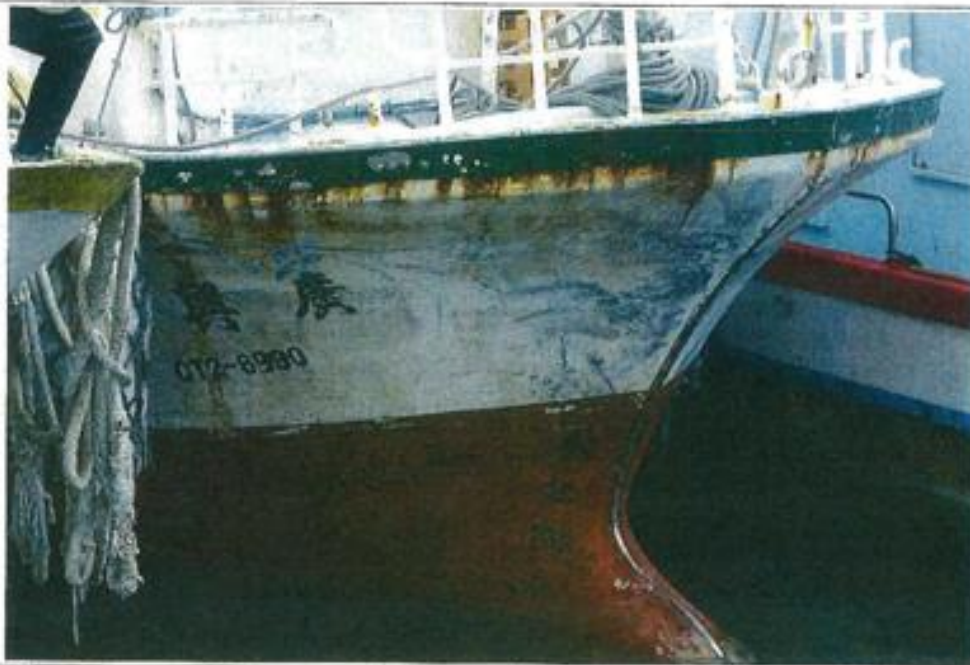
說明 「廣興滿號 CT2-6990」漁船船艙右舷碰撞痕跡。
