國家運輸安全調查委員會

重大運輸事故調查報告

洛杉磯 1 號自用遊艇於宜蘭縣頭城鎮大溪漁港東南方 3 浬處翻覆全損

TTSB-MOR-23-03-001

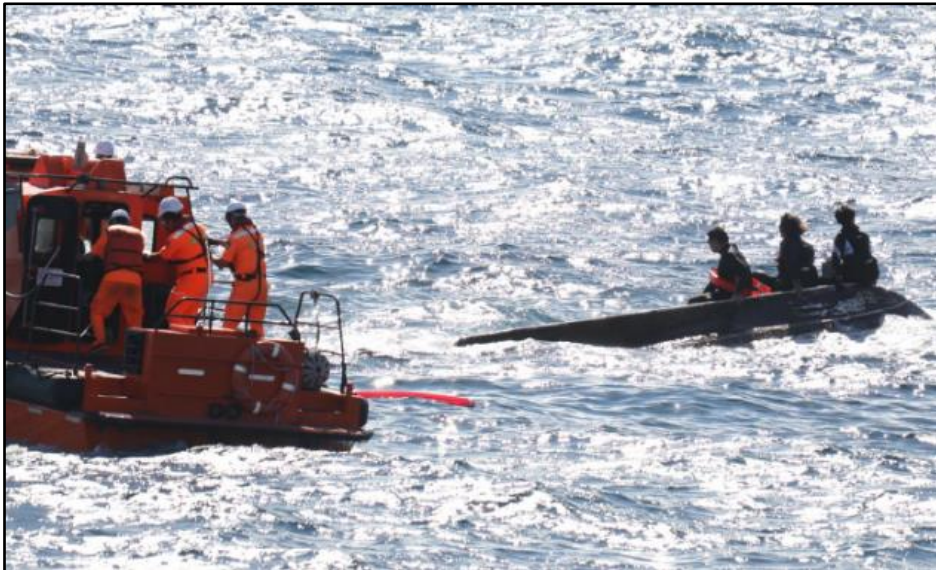
民國 111 年 8 月 7 日，一艘國籍自用遊艇洛杉磯 1 號，小船編號 981217，船上載有 12 名乘員¹（含 1 名駕駛）。根據駕駛訪談筆錄，洛杉磯 1 號駕駛出發前檢查該船舷外機及航儀皆正常。當日 0756²時，洛杉磯 1 號自新北市貢寮區龍洞漁港出港至宜蘭外海龜山島進行潛水活動。約 1339 時，返航途中，洛杉磯 1 號於宜蘭縣頭城鎮大溪漁港東南方 3 浬處³，遭遇惡劣海象，約於 1420 至 1425 時船舶遭側浪拍擊翻覆，該船 12 名人員落海。本案無人員傷亡，未發生油污染情事。

圖 1 洛杉磯 1 號翻覆後救援照片

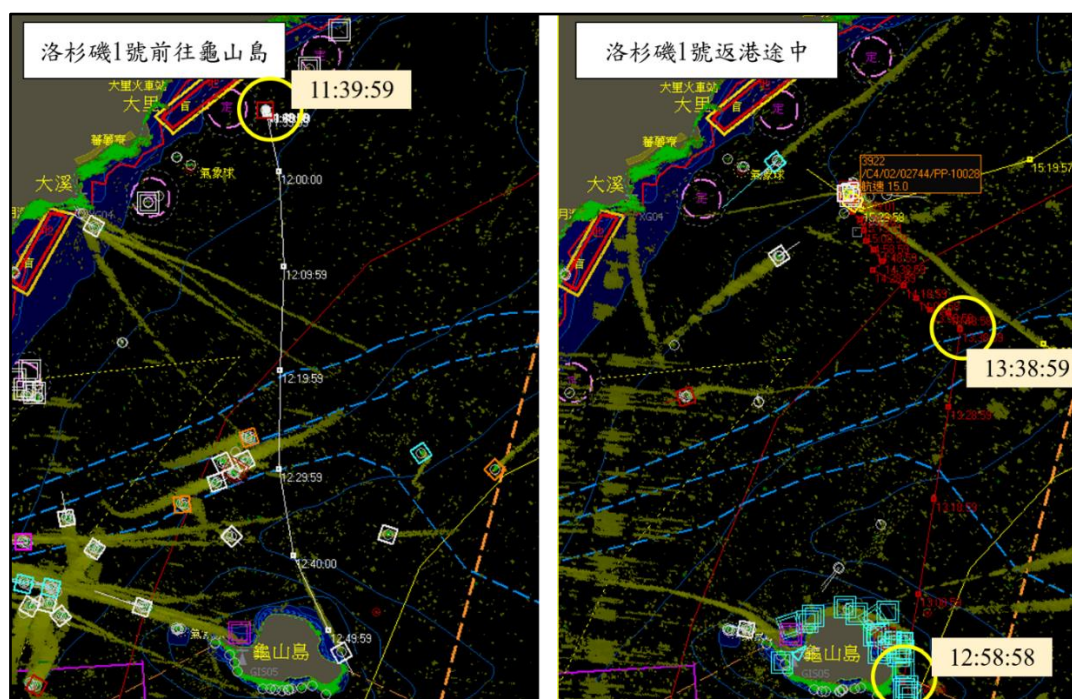
當日約 1258 時，洛杉磯 1 號自龜山島周圍海域返航，途中船體不斷受到側浪拍擊。返航中，突然有側浪打來（後經研判為左船艙上浪，可能時間為 1420 至 1425 時期間），導致主機當機，約 5 秒船就翻覆，12 名乘員落海著救生衣漂浮於洛杉磯 1 號周圍。其中 4 名乘員倚靠船體，另 8 名乘員環抱浮具等待救援。約 1427 時，乘員甲發現裝有手機之防水盒漂至面前，便立刻撥打 118 向海巡署求救，海巡署接獲報案後陸續派出 PP-10028 巡防艇、

圖 2 洛杉磯 1 號岸際雷達航跡紀錄截圖
