國家運輸安全調查委員會

重大運輸事故事實資料報告

KOOMBANA BAY 散裝船於高雄港一港口出港時觸碰窄口南護岸

調查報告編號： TTSB-MFR-23-03-001
發布日期： 民國 112 年 3 月 31 日

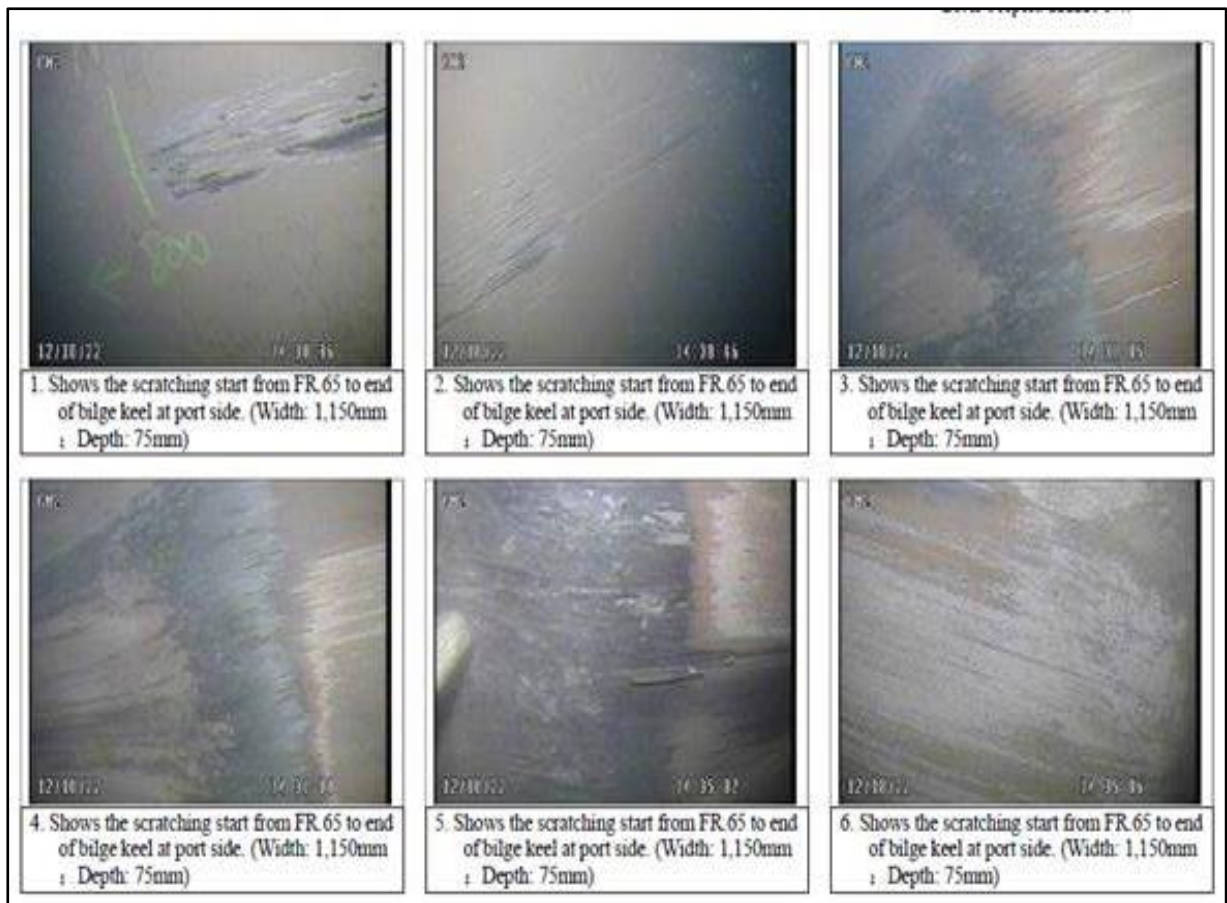
圖 2 昆巴納事故後船體水下檢查照片

事故發生後，111 年 12 月 12 日船東安排昆巴納繫泊高雄港 53 號浮筒進行船體水下檢查，確認船體損傷狀況（詳圖 2），結果如下：

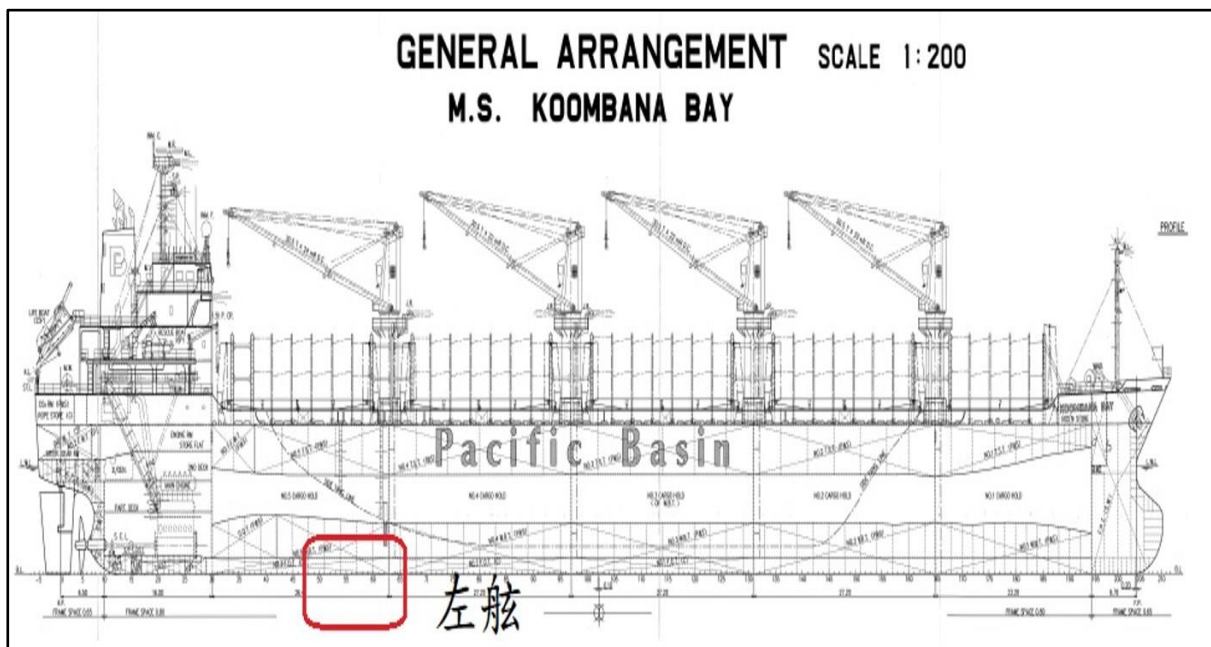
圖 3 昆巴納事故後船體損傷位置示意圖

昆巴納船體水線下左舷第 65 號肋骨（frame）處發現刮痕（詳圖 3）。

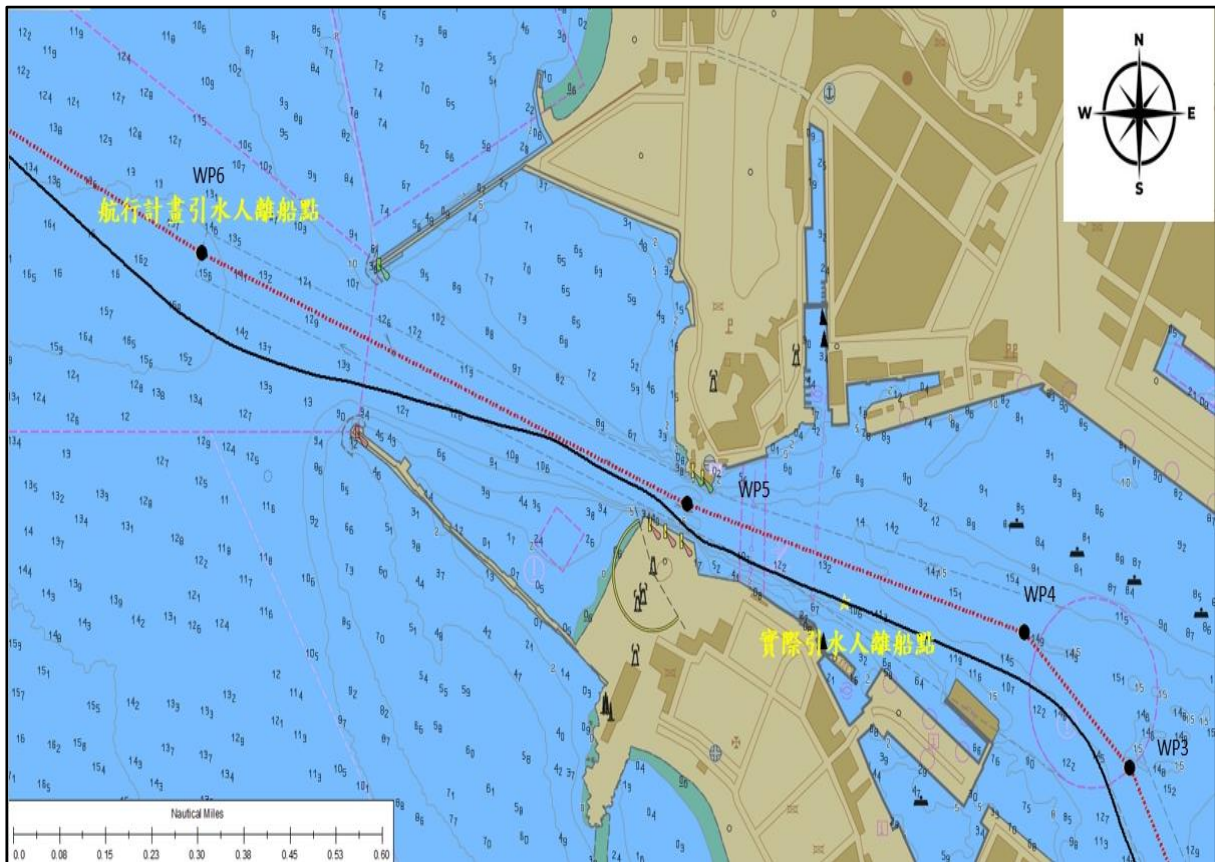
圖 5 航行計畫引水人離船點與實際離船點示意圖

昆巴納制定的航行計畫，事故航次為第 89 航次，自高雄港出發航行至印尼阿母馬帕爾港，總距離 2152.37 浬，每一轉向點 (way point, WP) 均有標示註記，註記內容供當值駕駛員參考及注意。航行計畫內轉向點第 6 點為該船設定的引水人離船點 (pilot off. report to VTS...) (詳圖 4)，圖 5 為昆巴納航行計畫中引水人預計離船位置與實際引水人離船點示意圖。

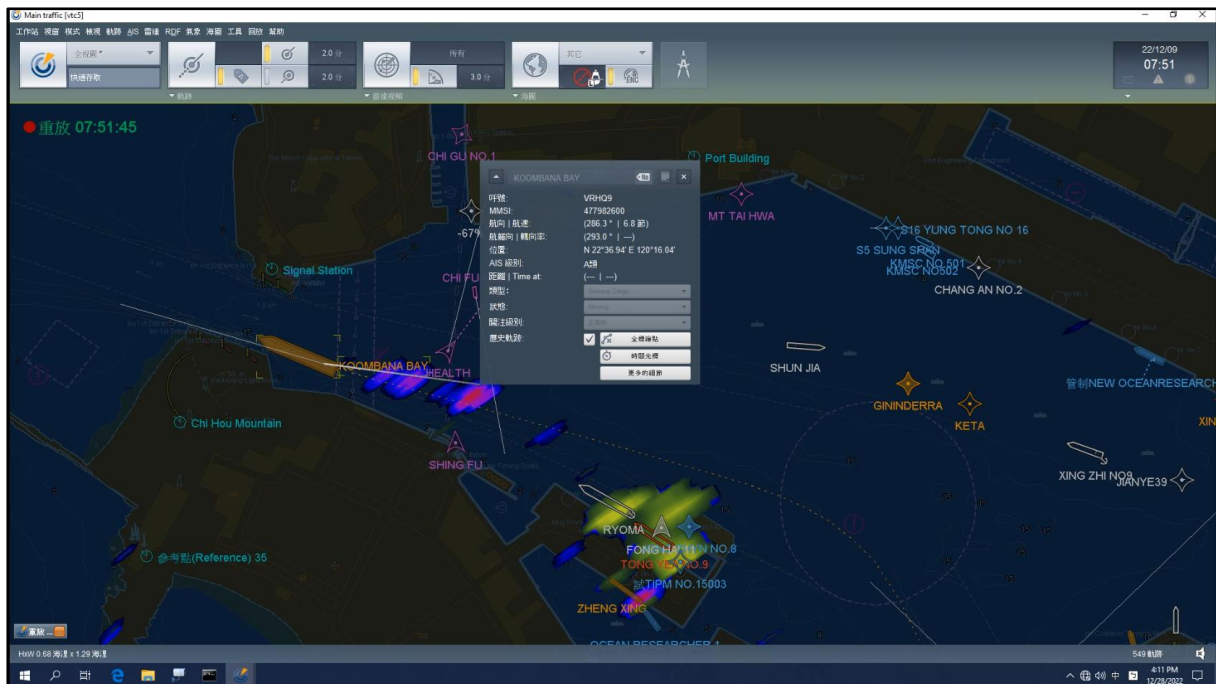
圖 9 0751:45 時監控系統回放畫面

0751:45 時，昆巴納 AIS 航跡偏離航道（詳圖 9），VHF 通聯錄音顯示，

VTS 值班台長以無線電聯繫一港口 VTS 管制員詢問情況，一港口 VTS 管制員回復，目視觀察昆巴納仍在航道上，可能是 AIS 誤差。

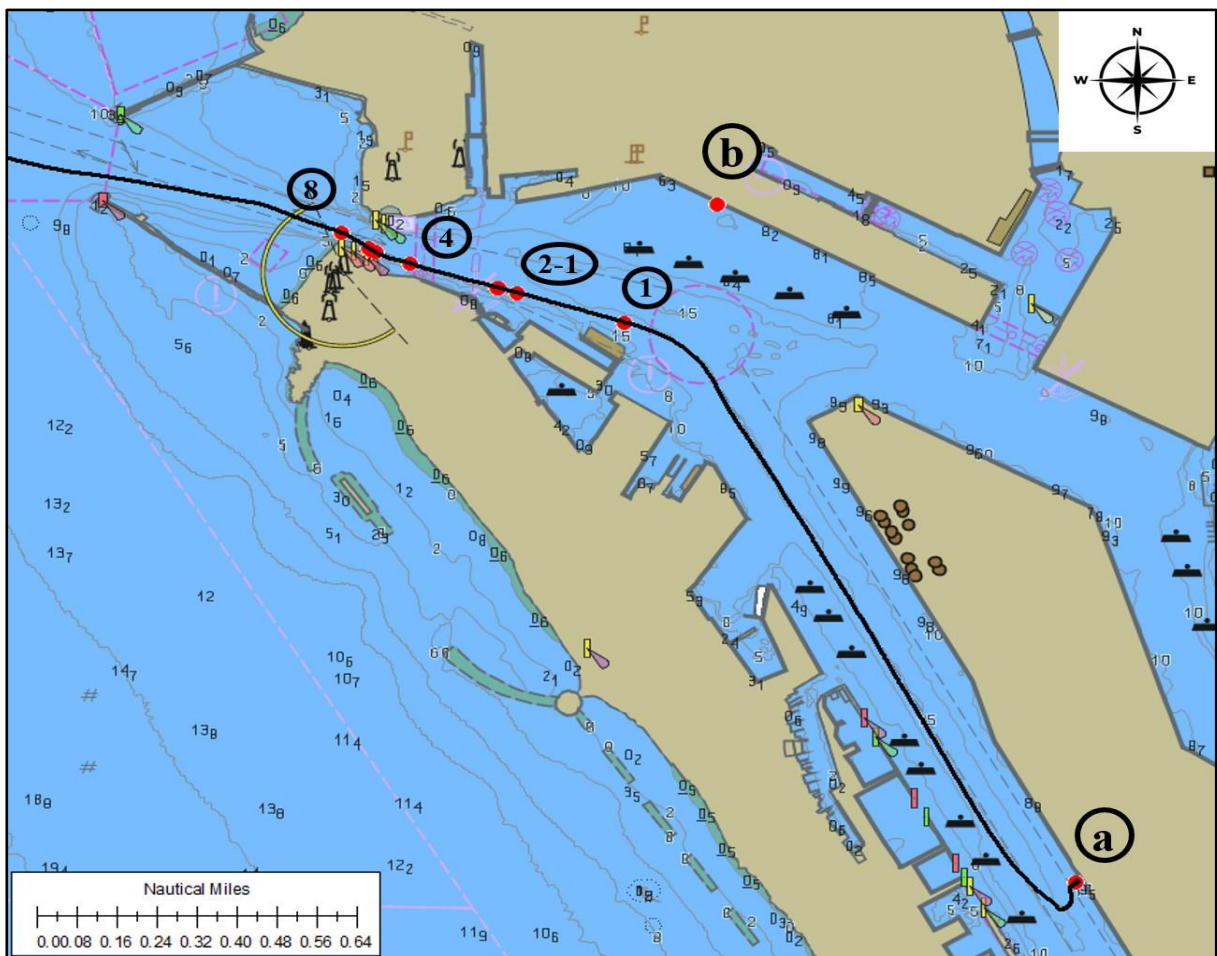
圖 10-1 昆巴納出港航跡圖

- 0718:00 時，昆巴納由高雄港 52 號碼頭離泊，詳圖 10-1(a)。
- 0736:40 時，引水船離開小艇碼頭，詳圖 10-1(b)。
- 0747:22 時，引水船旁靠昆巴納左舷引水梯處，等候引水人下船，船位距旗津燈塔下方窄口南護岸東方約 0.5 浬，詳圖 10-2(1)。
- 0749:33 時至 0749:55 時，引水人由昆巴納引水梯離船，船位距旗津燈塔下方窄口南護岸東方約 0.25 浬、左船艙在航道南側邊緣，船速 6.2 節，艏向 287.9 度，對地航向⁹286.0 度，俾鐘「SLOW AHEAD」、舵角左舵 15 度，真風速 9.2 公尺 / 秒、真風向 009 度¹⁰，詳圖 10-2(2-1)、10-2(2-2)。
- 0749:56 時，昆巴納俾鐘由「SLOW AHEAD」至「HALF AHEAD」、舵角左舵 14 度，船位距旗津燈塔下方窄口南護岸東方約 0.25 浬、左船艙在航道南側邊緣，船速 6.2 節，艏向 287.9 度，對地航向 285.9 度，真風速 9.2 公尺 / 秒、真風向 009 度，詳圖 10-2(3)。
- 0751:33 時，昆巴納俾鐘由「HALF AHEAD」至「FULL AHEAD」、舵角右舵 13 度，船艙橫距旗津燈塔下方窄口南護岸約不到 10 公尺、超出航道南側邊緣，船速 6.8 節，艏向 293.1 度，對地航向 286.5 度，真風速 10.4 公尺 / 秒、真風向 012 度，詳圖 10-2(4)。
- 0752:10 時，昆巴納俾鐘由「FULL AHEAD」至「HALF AHEAD」、舵角為左舵 35 度，船艙與旗津燈塔下方窄口南護岸幾乎觸碰，船速 7.0 節，艏向 301.3 度，對地航向 287.8 度，真風速 5.0 公尺 / 秒、真風向 343 度，詳圖 10-2(5)。
- 0752:14 時，昆巴納與旗津燈塔下方窄口南護岸觸碰，船速 7.0 節，艏向 300.8 度，對地航向 288.8 度，俾鐘「HALF AHEAD」、舵角左

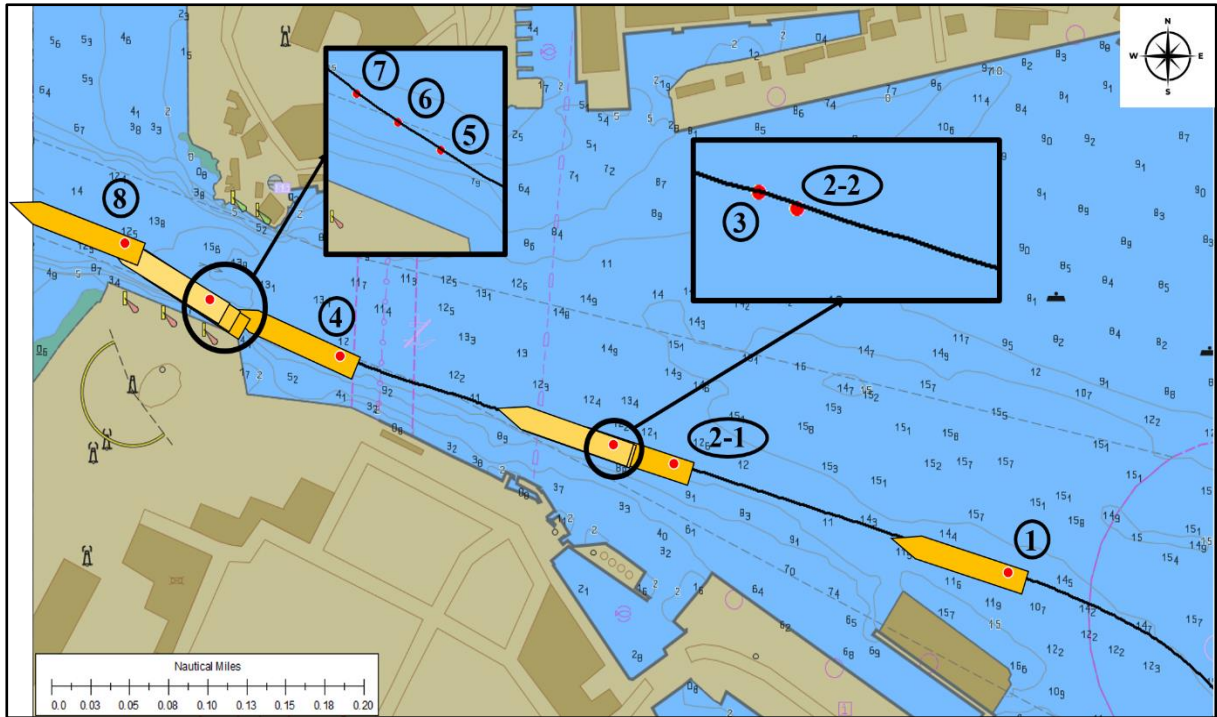
圖 10-2 昆巴納出港航跡圖

舵 33 度，真風速 5.3 公尺 / 秒、真風向 344 度，詳圖 10-2(6)。

- 0752:18 時，昆巴納俾鐘由「HALF AHEAD」至「SLOW AHEAD」、舵角為左舵 34 度，船速 7.0 節，艏向 299.9 度，對地航向 289.7 度，真風速 6.6 公尺 / 秒、真風向 349 度，詳圖 10-2(7)。
- 0752:50 時，昆巴納遠離旗津燈塔下方窄口，航向港口外防波堤，詳圖 10-2(8)。
