國家運輸安全調查委員會

重大運輸事故調查報告

花蓮縣和平港引水人登輪時遭船舶夾傷

TTSB-MOR-23-01-002

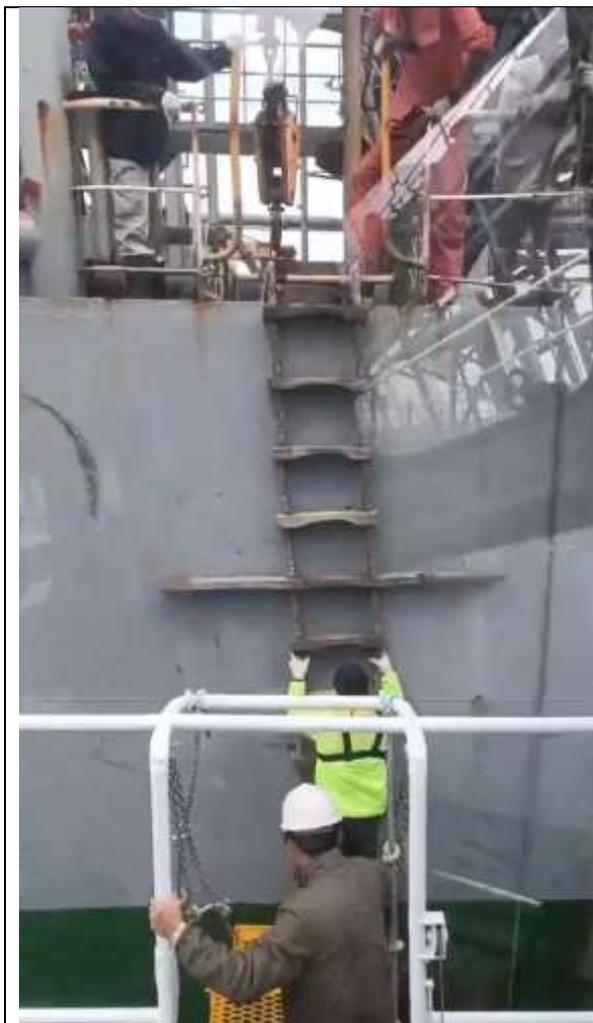
民國 109 年 1 月 30 日約 1324¹時，一艘達和航運股份有限公司所屬瑞和水泥專用船（以下簡稱瑞和），船籍港基隆，IMO²編號 9491816，總噸位 14233³，與一艘和平工業區專用港實業股份有限公司（以下簡稱和港公司）所屬和港 2 號拖船（以下簡稱和港 2 號），由達和公司負責管理，船舶號數 013633，總噸位 400，在和平港引水站會合，約 1326 時事故引水人於瑞和引水梯攀爬過程中，腿部遭受和港 2 號延伸踏板擠壓受傷（詳圖 1、圖 2），本事故無環境污染情況。

圖 1 引水人登上瑞和引水梯
(約 1325:58 時)

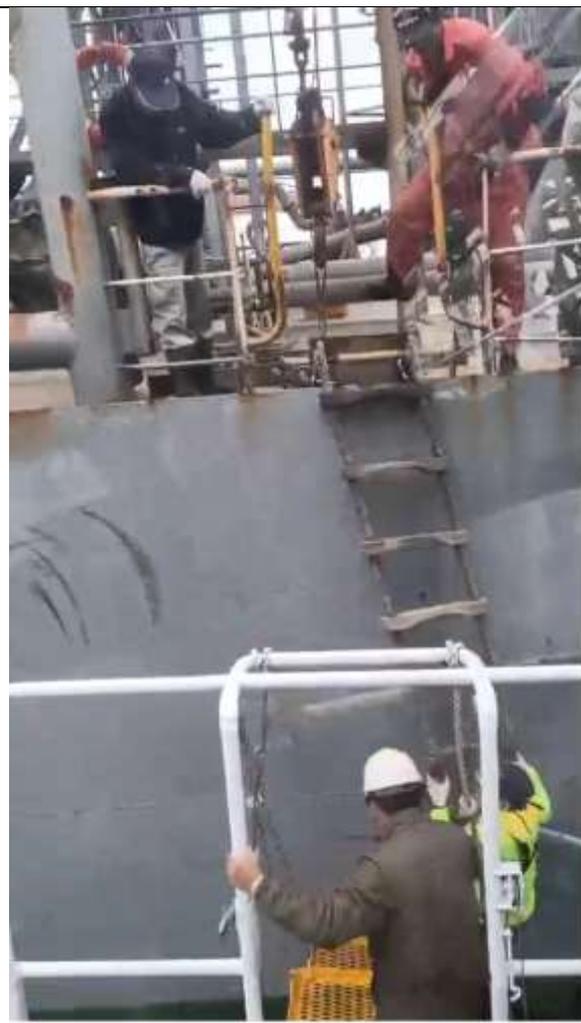
圖 2 引水人被登輪踏板夾傷
(約 1326:00 時)

- 七、 事故引水人之個人作為：以上陳述與事故引水人有關之議題外，事故引水人擔心未能快速登輪之風險，在時間緊迫急於登輪之氛圍情境下，見湧浪暫時穩定則趁勢躍上引水梯，2 秒鐘後拖船受湧浪瞬間抬升，使延伸踏板前緣接近引水人，是謂登梯時機選擇不當、延伸踏板使用不當及雙手交替往上爬梯時間不足等因素。

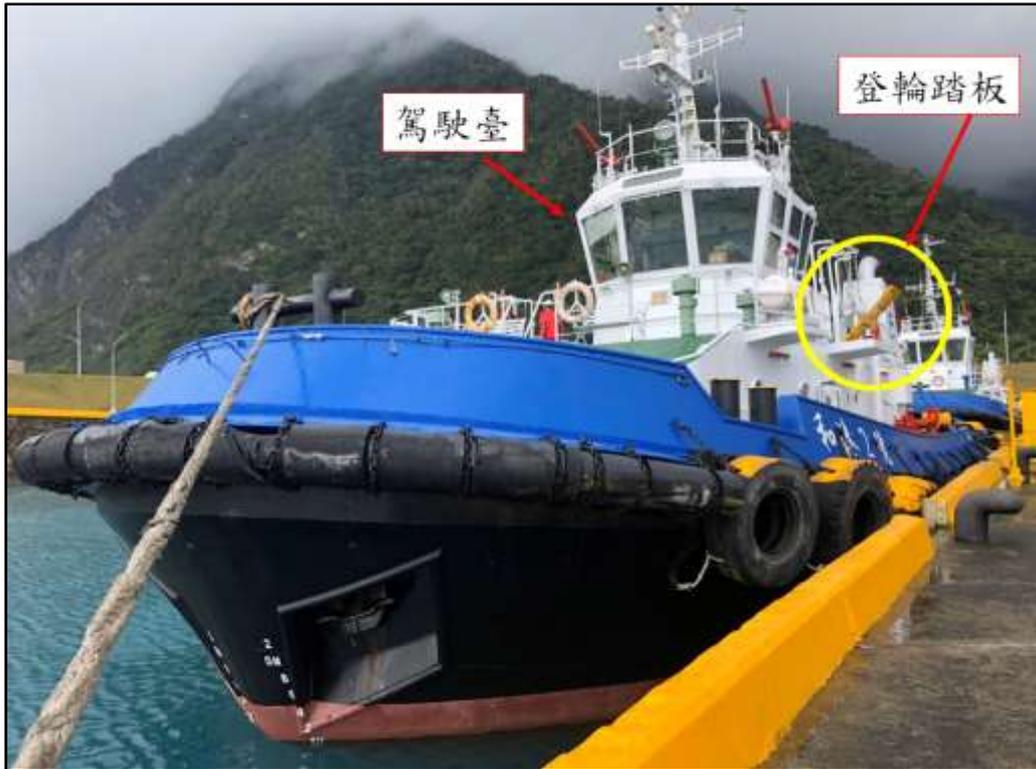
和港 2 號兩側設有登輪踏板，引水人由該處登離輪，該登輪踏板位於駕駛臺下層甲板 (詳圖 4)。

圖 4 和港 2 號登輪踏板位置圖

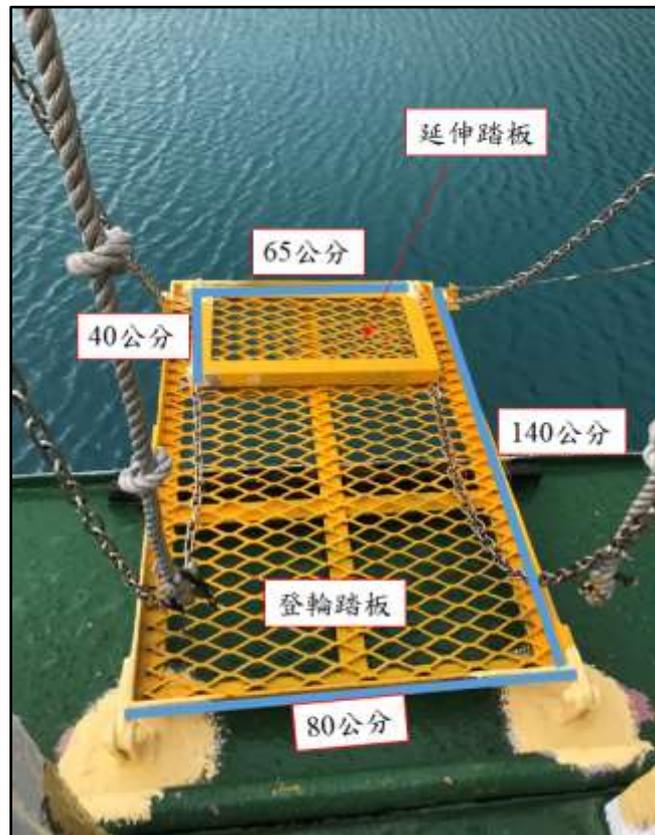
登輪踏板規格為長 140 公分、寬 80 公分，登輪踏板前端具有延伸踏板，長 40 公分、寬 65 公分可往外翻開使用 (詳圖 5)。

圖 5 和港 2 號登輪踏板

之處，除了前段已有分析外，致引水人受傷之延伸踏板，其設計應不屬拖船使用，亦非專用引水船之需要，故該計畫書有關拖船可兼負領港船之說明，基於引水人之安全及時空背景之改變，有重新檢討之必要性。

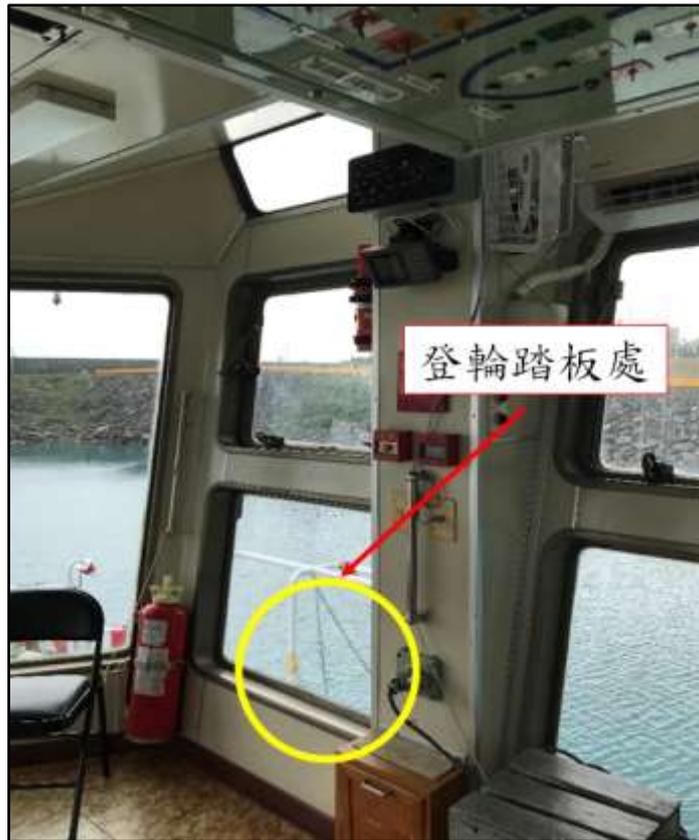
依據調查小組現場勘查，船舶駕駛操控位置其視線受船體結構遮蔽，無法直接清楚看到引水人登輪踏板處 (詳圖 6)。

圖 6 和港 2 號駕駛操作位置望向登輪踏板處視野（駕駛臺左後方）

參酌英國與加拿大兩國規定，引水船駕駛臺操控者位置必須能有良好視野，全程目視引水人登輪的行為。

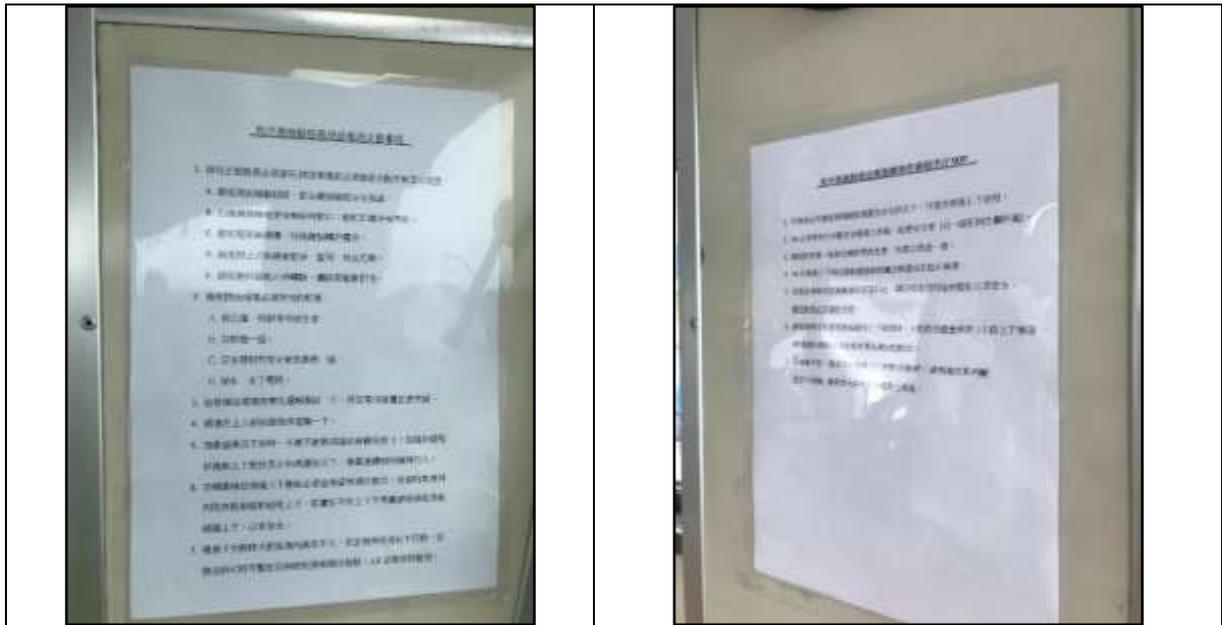
達和公司訂定「和港 1、2、3 拖船作業手冊」。該手冊內容包括「和平港拖船船員接送領港注意事項」（以下簡稱注意事項）及「和平港拖船接送領港標準作業程序/SOP」（以下簡稱作業程序）。依據調查小組現場勘查，該注意事項與作業程序皆張貼在駕駛臺內（詳圖 7）。

- 注意事項第 5 點「海象差風浪不好時，千萬不能將前端延伸踏板放下，因延伸踏板在拖船上下起伏及左右搖擺狀況下，會嚴重傷到爬繩梯的人」。
- 作業程序第 5 點「前端延伸踏板在海象差時不要伸出，勸阻領港勿用延伸踏板以求安全。勸阻無效必須攝影存證」。
- 作業程序第 7 點「若海象不好，風浪太大領港上下困難（危險）時，請領港以其判斷是否可登輪；應要求大船在外內堤間上領港」

圖 7 引水人登輪注意事項與作業程式

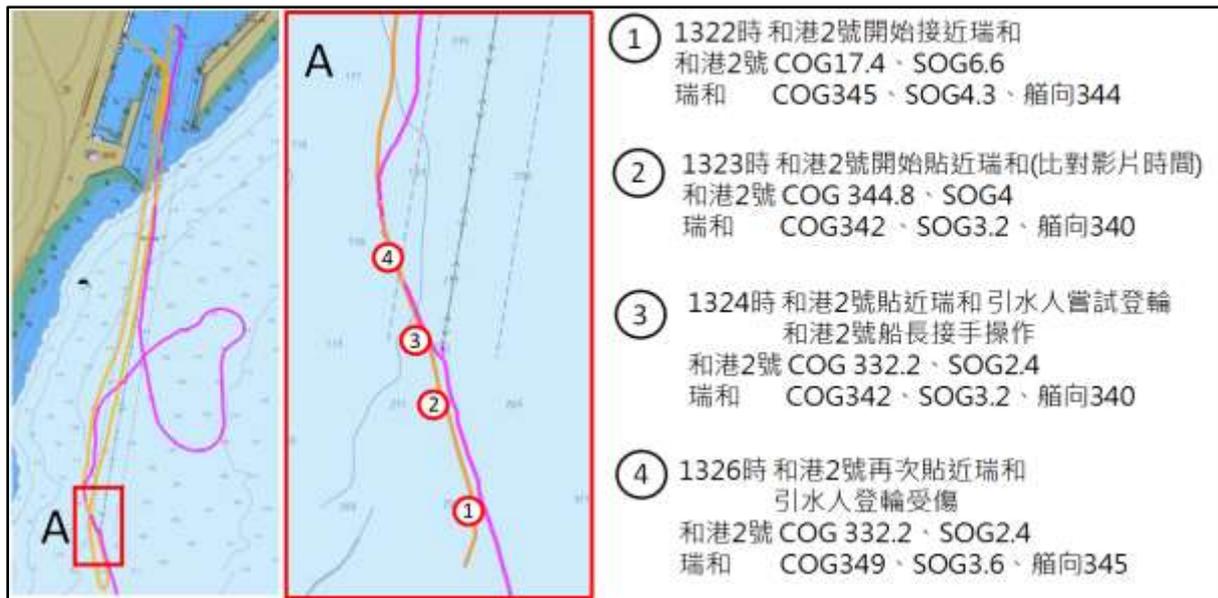
- 1236 時，瑞和抵達和平港區域，和平港信號臺通知瑞和於 1320 時引水人登輪；
- 1305 時，和港 2 號出和平港堤口；
- 1324 時，瑞和抵達和平港引水站，瑞和此時船位為北緯 24 度 15.91 分、東經 21 度 45.40 分，航向 342，航速 3.2 節；
- 1326 時，引水人被和港 2 號登輪踏板及瑞和夾傷。

圖 8 和港 2 號與瑞和航跡說明（黃色：和港 2 號，紫色：瑞和）

依據和港 2 號與瑞和航跡說明，在發生引水人登輪受傷之位置，已明顯偏離主航道安全範圍邊線，信號臺負責監控航道港口安全之職責，應立即評估風險提出安全管制作為，例如：事故前指示離開主航道再行登輪之應急措施，以避免後續危害風險之發生。
