國家運輸安全調查委員會

重大運輸事故調查報告

山寶 2 號雜貨船於嘉義布袋商港進港時因擱淺後進水沉沒

TTSB-MOR-23-01-001

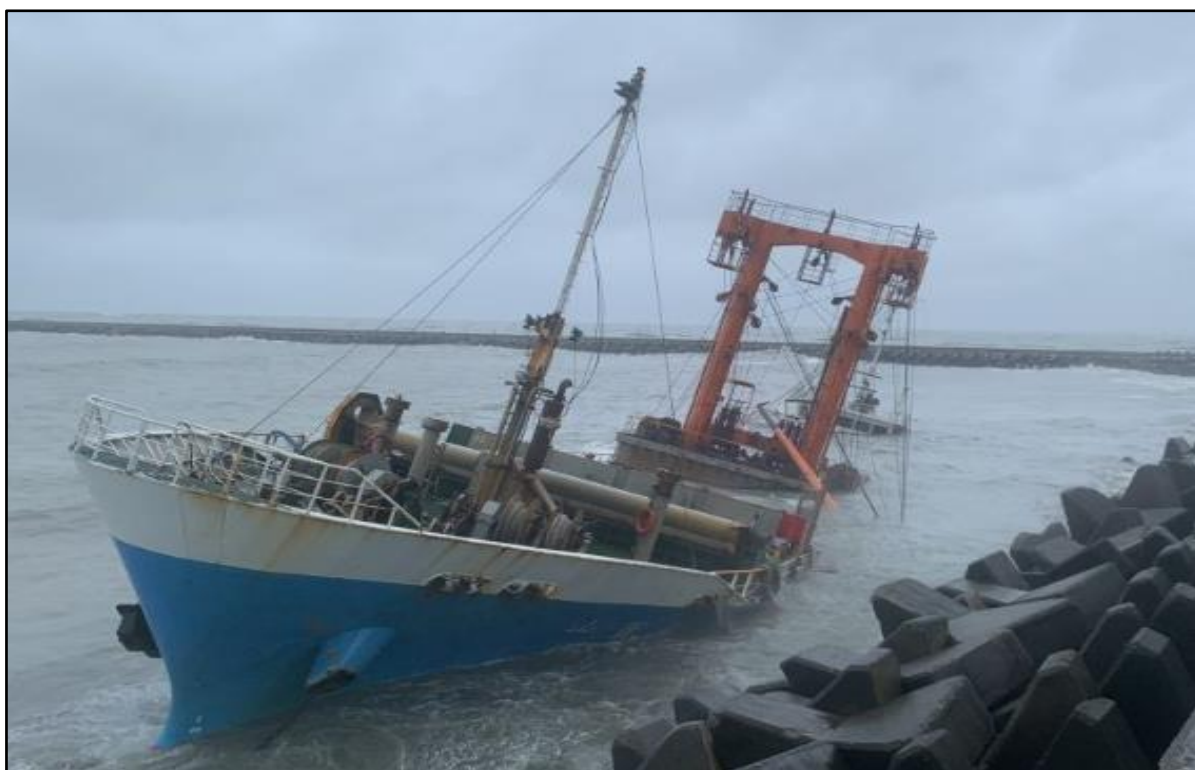
民國 110 年 8 月 5 日，海盛航運股份有限公司（以下簡稱海盛公司）所屬一艘本國籍雜貨船山寶 2 號，船舶號數 015424，總噸位 1416¹，船籍港為高雄，於當日 1354 時²，山寶 2 號駛往嘉義布袋商港，於右轉駛入主航道過程中無法控制艏向而偏離航道，船舶滯留於主航道北側，進而隨浪湧推至北堤岸邊消波塊處擱淺，最終船殼破損進水而沉沒（詳圖 1），本次事故無人員傷亡及環境污染情況。

推頂而流錨，船身逐漸推向至消波塊，山寶 2 號船身與布袋商港北防波堤岸邊成平行狀態擱淺（詳圖 1、2）。

圖 1 山寶 2 號擱淺

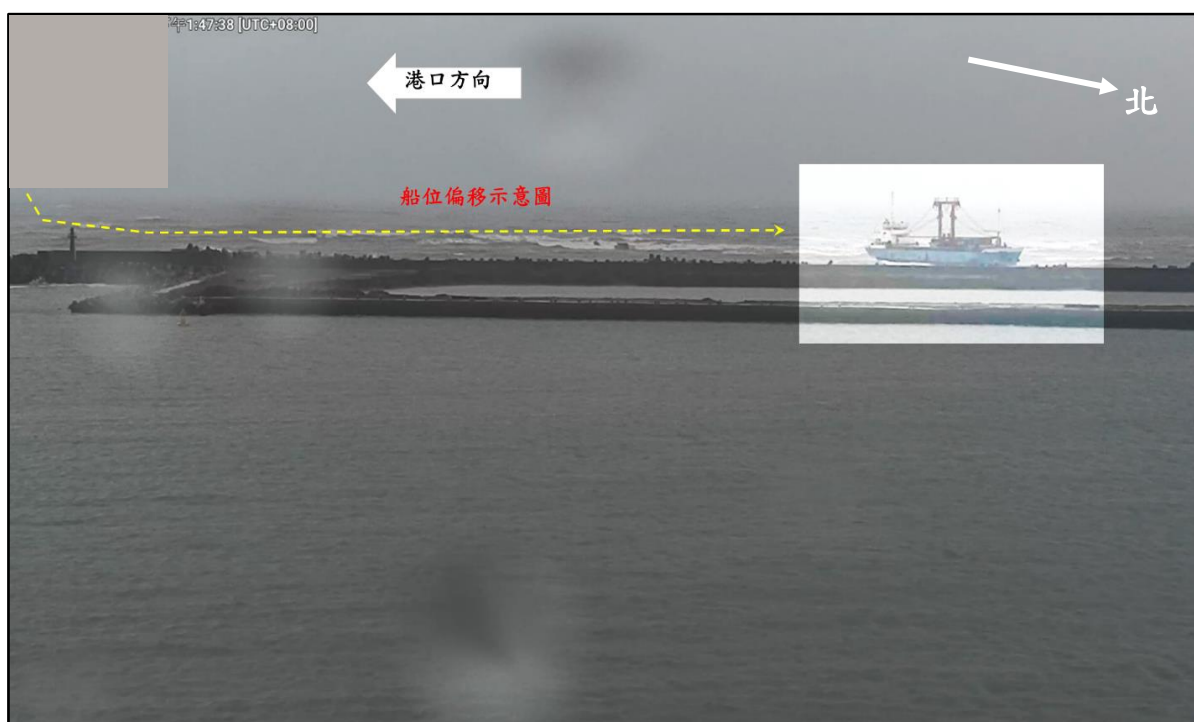
圖 2 山寶 2 號擱淺於布袋商港北堤岸邊（監控攝影 1347 時）

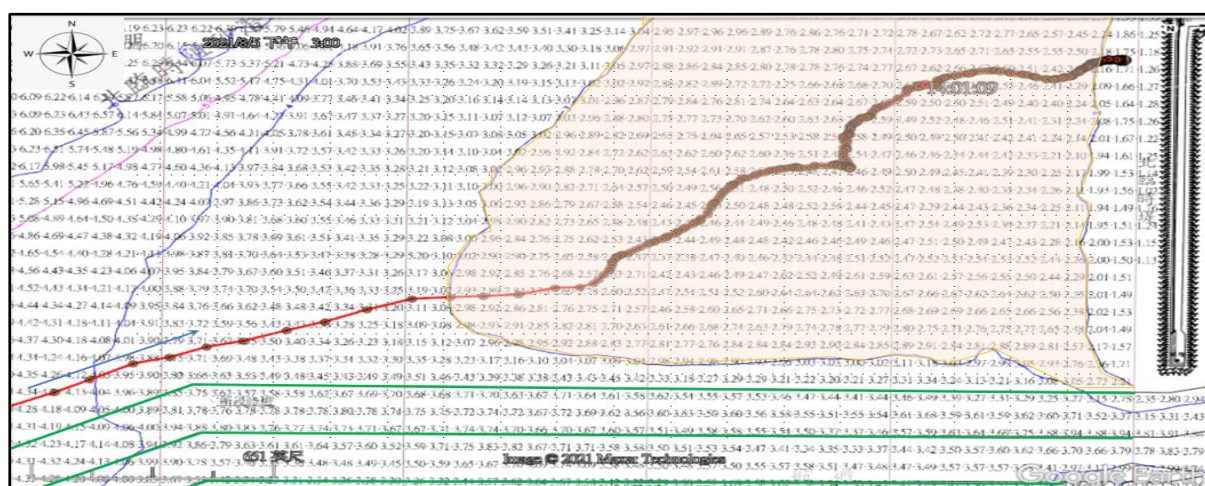
根據 110 年 7 月 26 日⁶臺灣港務股份有限公司高雄港務分公司發布之「布袋商港全港航道及碼頭席水深」測量記錄之 PDF 檔，該測量資料施測時間為 110 年 7 月 10 日至 12 日，網格大小為 20 公尺 X 20 公尺，調查小組將山寶 2 號航跡與測深圖套疊（詳圖 7），淺紅色區域為水深低於 3 公尺。VTS 管制席位船舶資訊顯示畫面，亦可即時判斷船位對應水深之圖資（詳圖 8）。

圖 7 布袋商港全港航道水深與山寶 2 號事故航跡套疊圖

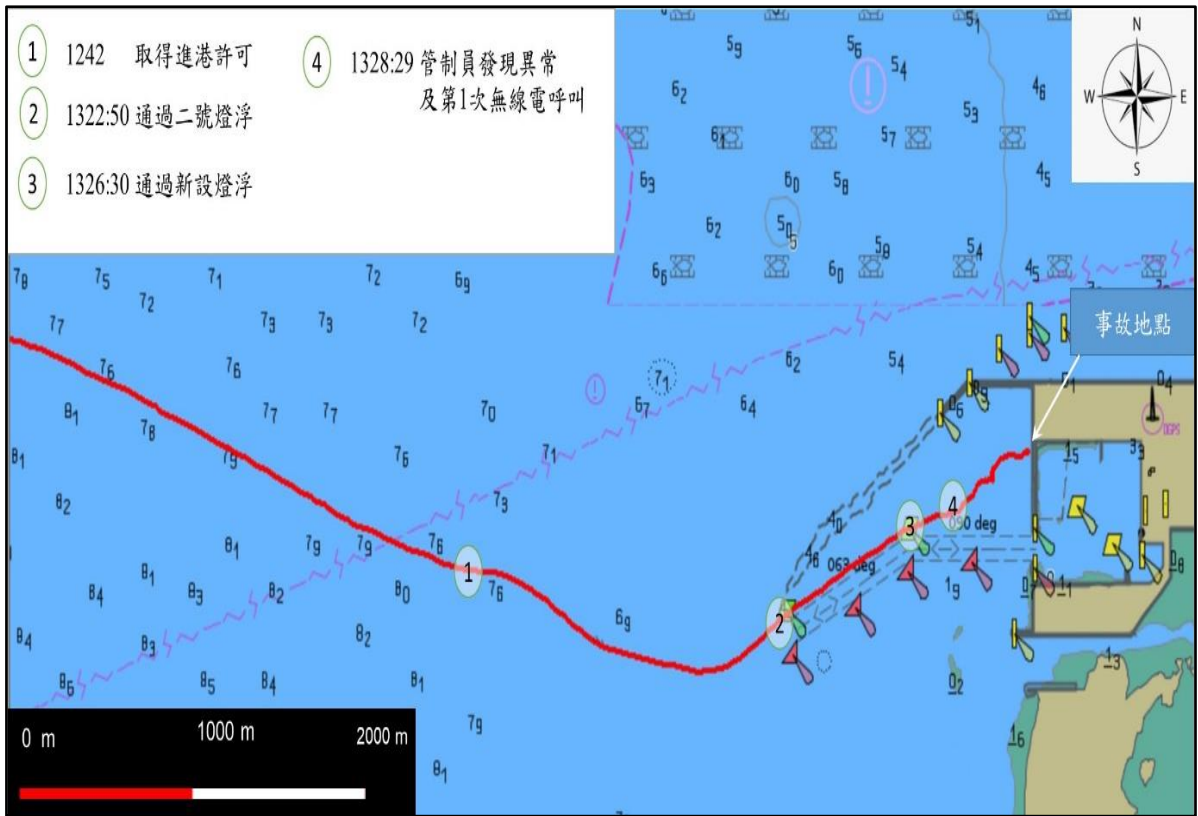
- 1242 時，船長取得布袋商港進港許可，山寶 2 號距離布袋商港約 6.2 浬，船速 8.3 節，航向 134 度（詳圖 9-1）。
- 1322:50 時，山寶 2 號通過 2 號燈浮，位於臨時航道北側，船速 9.5 節，航向 048.7 度（詳圖 9-2）。
- 1326:32 時至 1328:02 時期間，山寶 2 號船速從 7.5 節降至 6.0 節，航向變化異常（從航向 068 度減至 065 度後又增為 076 度）（詳圖 10-A）。
- 1328:05 時，山寶 2 號船速從 6.0 節驟降至 4.0 節，航向 076 度減至 066 度（詳圖 10-B）。
- 1328:29 時，布袋商港管制員發現異常並進行第 1 次呼叫，山寶 2 號偏離臨時航道約 120 公尺，船速 2.7 節，航向 047 度（詳圖 10-4）。
- 1354:21 時，船長回報管制員已下錨，該船距離航道口約 460 公尺，相對方位 330 度，船速 0.5 節，航向 035 度（詳圖 10-5）。

圖 9 山寶 2 號航跡圖

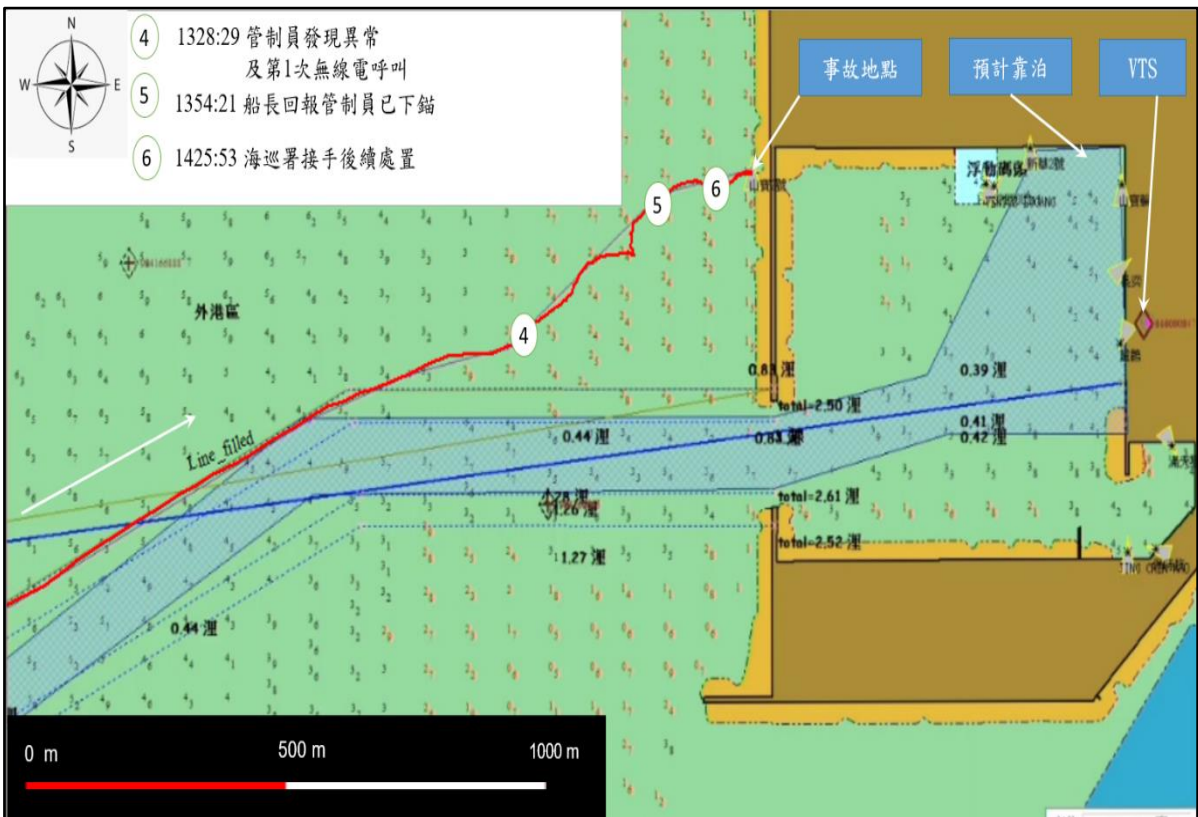
圖 10 山寶 2 號航跡與水深套疊圖

依據山寶 2 號 AIS 船位之航跡資料，於 1326:32 時至 1328:02 時期間，山寶 2 號船速從 7.5 節降至 6.0 節，航向出現異常變化，接著船速從 6.0 節驟降至 4.0 節，航向 076 度減至 066 度，布袋商港管制員於 1328:29 時發現異常並進行第 1 次呼叫，船長於 1354:21 時回報管制員已下錨，船舶已無

VTS 主管機構設置的功能：「任何傳送給單一船舶或多船的 VTS 訊息應清楚表明為資訊(information)、建議(advice)、警告(warning)或指令(instruction)」等。尤其應落實船舶動態追蹤及安全訊息提供之作為，港口值班管制員發現山寶 2 號軌跡異常並呼叫為時已晚，船舶接近水深小於 3 公尺之淺灘範圍，VTS 未能盡早警告船舶，當發現時山寶 2 號已位於紅色警戒區，船速瞬間遞減，船艏向已無法控制。

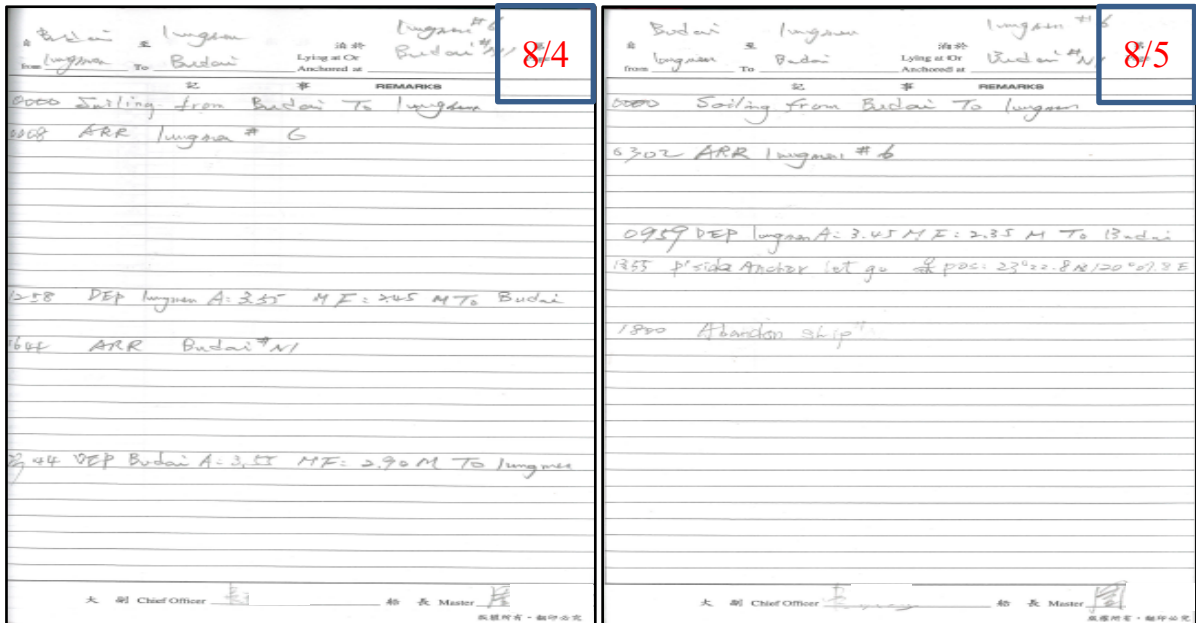
山寶 2 號船東及船舶管理公司同為海盛公司，海盛公司提供山寶 2 號事故當日及前一日航泊日誌⁷ (log book)，內容未記載船舶於到離港前航海儀器測試之內容及時間 (詳圖 11)。山寶 2 號持有交通部航港局發證之有效符合文件 (document of compliance, DOC)，及船舶安全管理證書 (safety management certificate, SMC)。

圖 11 山寶 2 號 8 月 4 日及 8 月 5 日航泊日誌

另，海盛公司安全管理文件之規定，到港與離港之前，所有航海裝備、通信裝備、包括燈光汽笛、車鐘以及舵機等，皆應試驗之，而此項試驗之實施應記入駕駛臺與機艙之航泊日誌。經調查小組發現，依據組織與管理內兩張航泊日誌圖片，山寶 2 號於事故前兩日進出港前無施作各項航儀試驗並紀錄。

1. 山寶 2 號航泊日誌於事故當日及前日，未將船舶進出港前航海裝備試驗後之結果登錄於航泊日誌，不符海盛公司安全管理文件之規定。
2. 海盛公司於山寶 2 號船長上船前，未安排新進船員開航前之熟悉訓練，不符公司安全管理文件之規定。

1. 改善所屬船隊靠泊計劃，抵港時間避開低潮前時段，於夏季西南氣流強盛海況不佳時，尤其應注意龍骨下餘裕水深之適航性。
(TTSB-MSR-23-01-001)
2. 確實通告所屬船隊，遵守公司安全管理文件之規定，作好進出港前設備試驗之登錄，以符合船舶實際安全之操作。(TTSB-MSR-23-01-002)
