# 國家運輸安全調查委員會

## 重大運輸事故查報告

SPLENDOR TAIPEI 貨船於臺中港離港時觸碰南外防波堤後擱淺

TTSB-MOR-23-01-003

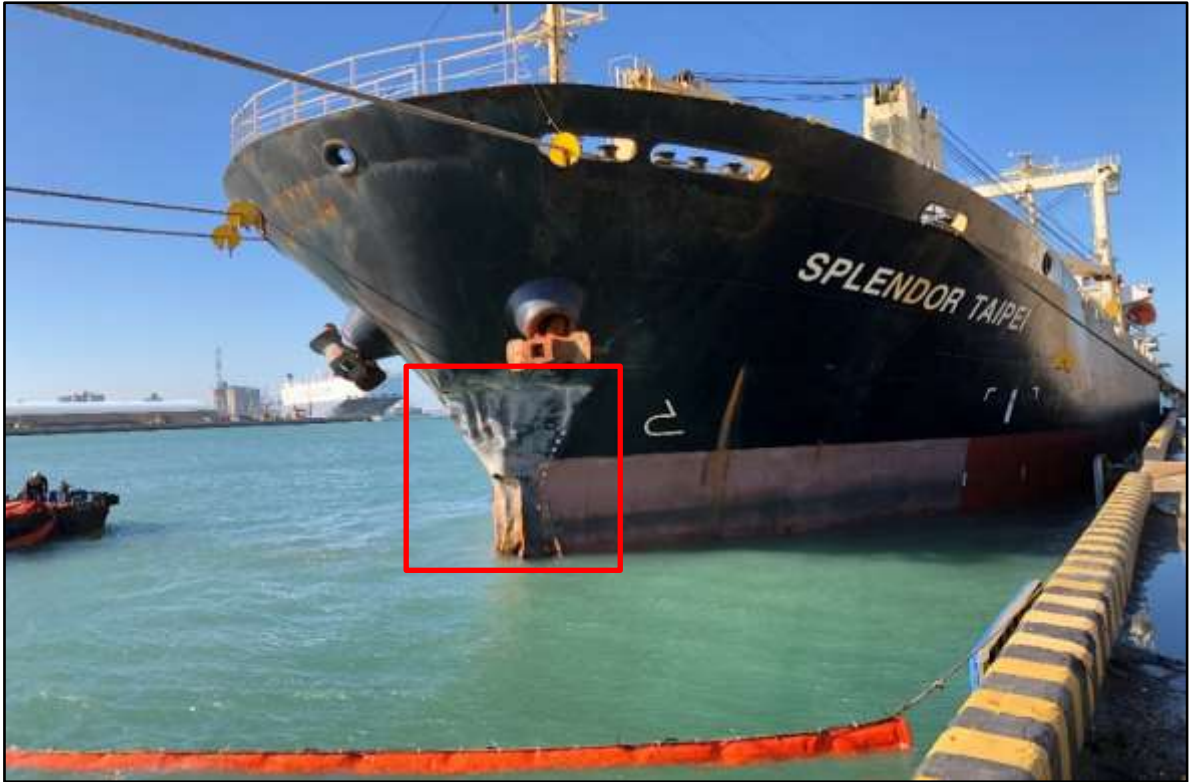
民國 109 年 11 月 10 日 ROSY SHIPPING CORPORATION 公司所屬 SPLENDOR TAIPEI (以下簡稱榮茂) 貨船，管理公司為 HINASE SHIP MANGEMENT CO., LTD<sup>1</sup>，船籍港為 Monrovia, Liberia (賴比瑞亞)，船舶總噸位 7506<sup>2</sup>，IMO<sup>3</sup>編號 9377729。當日於 0016<sup>4</sup>時靠泊臺中港 99 號碼頭裝載鋼製品。約 1954 時啟航駛往高雄港，約 2036:35 時引水人離開榮茂後，榮茂船長下舵令左舵 20 度，於 2040 時觸碰臺中港南外防波堤內側後擱淺，造成榮茂船艙損壞 (詳圖 1)，及臺中港南外防波堤遭撞擊處混擬土結構錯位 (詳圖 2)，榮茂事故過程之航跡詳圖 3。本事故無人員傷亡及環境污染。

圖 1 榮茂船艙損壞

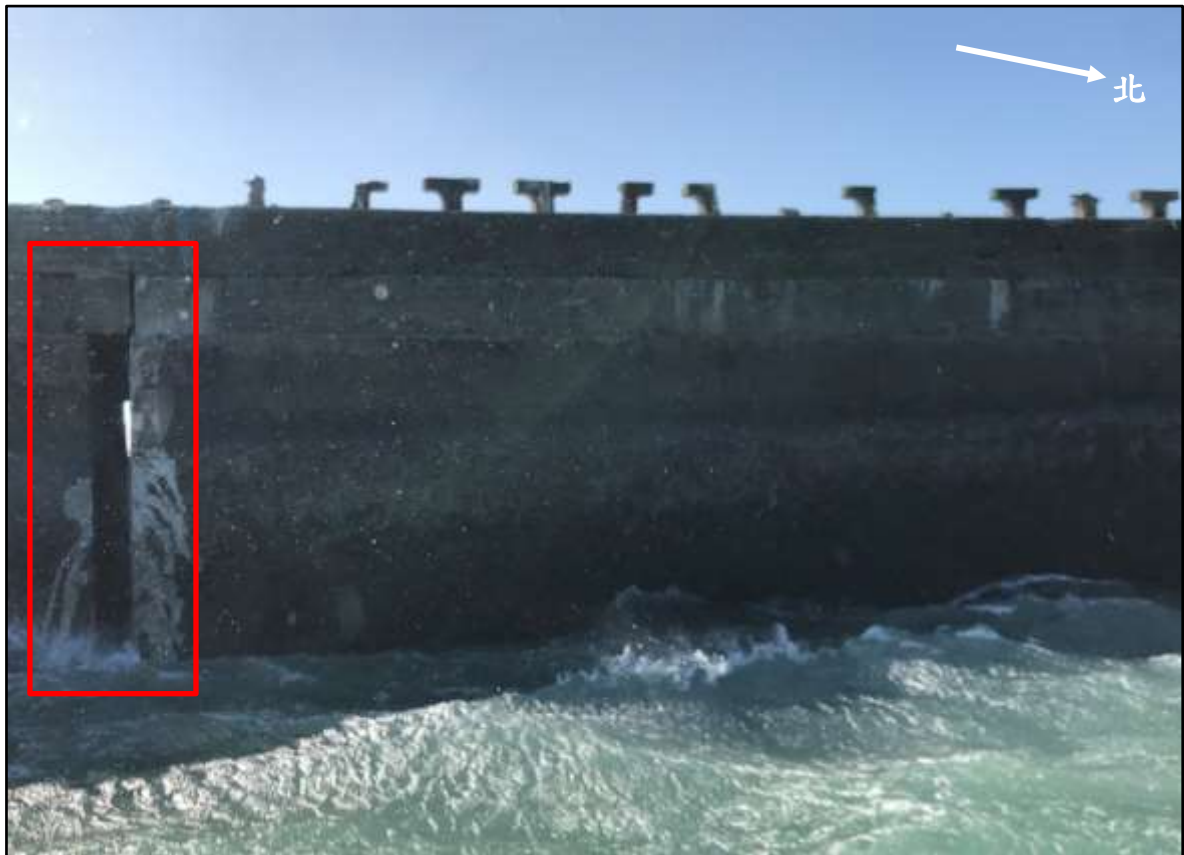
圖 2 南外防波堤損壞情形

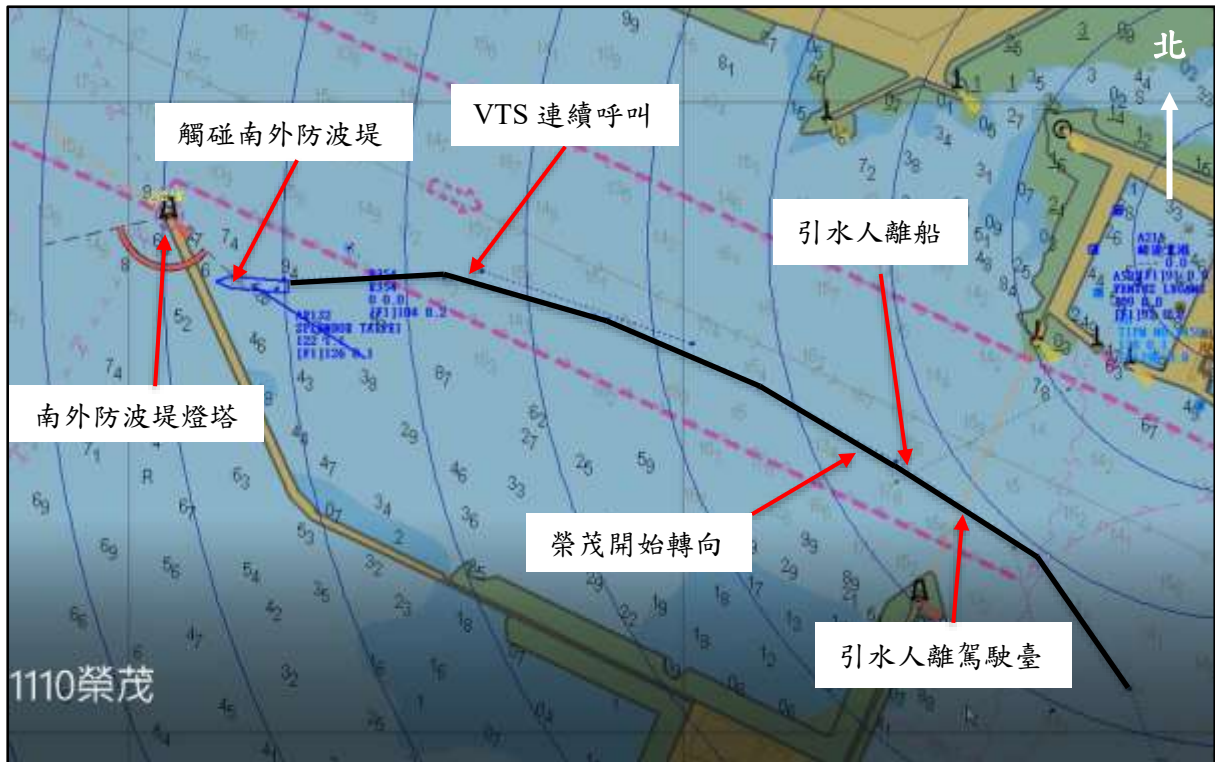
圖 3 榮茂事故過程之軌跡圖（黑色實線）

依據圖 3 榮茂事故過程之軌跡圖，引水人離開駕駛臺時榮茂船位已偏離主航道中央，位於偏左（南側）的位置。訪談摘要顯示，榮茂出港時三副送引水人離開駕駛臺後，駕駛臺只有船長和操舵之幹練水手 2 人，船長於引水人離船後下達錯誤之舵令向左轉航向，當時駕駛臺僅有幹練水手依船長指令左轉航向，此外無其他船副可協助確認舵令，致榮茂向左航行後觸碰南外防波堤。榮茂於離開碼頭船席在船艙拖船解纜離開後，船長若能下令要求二副於船艙解散部署後加入駕駛臺團隊，在三副送引水人離船時，便可遞補駕駛臺三副職務，協助船長瞭望港內動態周遭環境，降低駕駛臺只有船長一人因疏於瞭望，可能做出錯誤判斷之風險。

引水人引領榮茂通過北迴船池向左轉向，通過內防波堤後準備離船，此時榮茂位於主航道之中央偏左（南）側（詳圖 3）；榮茂出港時載重為輕載，船舶乾舷較高，因而受風面較大，事故前臺中港北外堤風速風向為 17.2 至 24.4 公尺/秒之北北東風，榮茂受北北東方向強大風壓之影響，造成船舶更向南偏移。若引水人於離船前能將榮茂領航至主航道中央，將可減少船長夜間於狹窄航道操縱船舶之壓力，降低船舶出港時可能觸碰防波堤之風險。
