國家運輸安全調查委員會

重大運輸事故調查報告

金益 1 號漁筏於宜蘭縣南澳溪南岸出海口處船員落海失蹤

TTSB-MOR-23-05-008

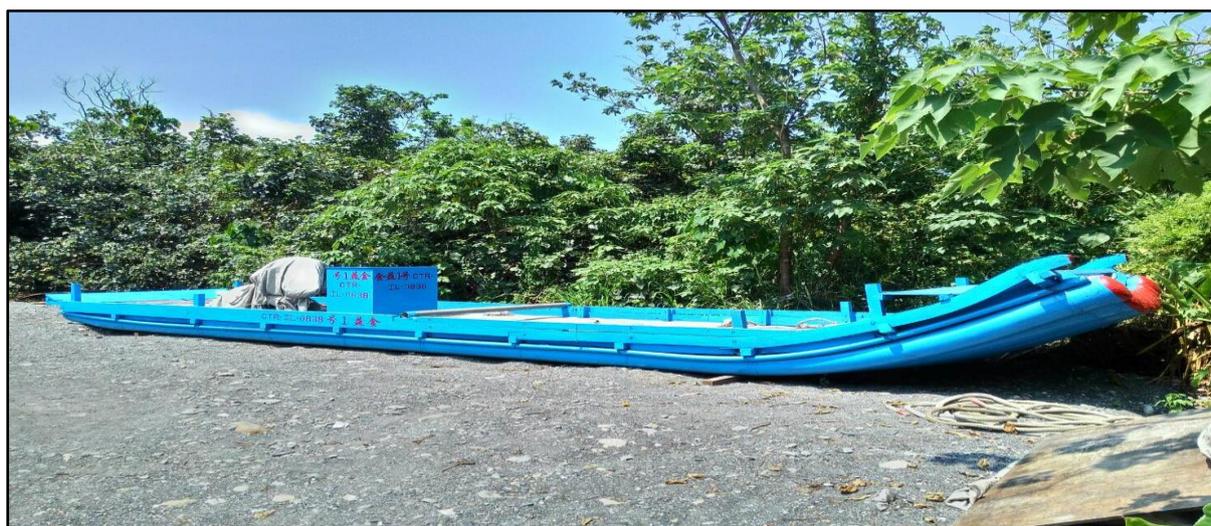
圖 1 「金益 1 號」漁筏外觀圖

民國 111 年 11 月 10 日，一艘本國籍漁筏金益 1 號（如圖 1），漁筏統一編號 CTR-IL0838，船上載有 1 名本國籍船長及 1 名本國籍船員，共計 2 人。約 1816 時¹，該船在距宜蘭縣南澳溪南岸出海口約 200 公尺處²海域作業時，船艙 1 名作業中的船員因遭受浪襲而落海。本事故發生後，金益 1 號及附近多艘友船於事故水域展開搜救；當日約 1915 時，海洋委員會海巡署（以下簡稱海巡署）接獲事故通報，隨即派出岸巡隊、巡防艇³及申請空偵機協助搜救，搜救行動於事故海域持續搜尋超過 72 小時，仍未尋獲該名船員。
