國家運輸安全調查委員會

重大運輸事故調查報告

吉大 1 號漁船於蘇澳港東方三仙台附近水域與宏祥 1 號漁船碰撞後沉沒

TTSB-MOR-21-12-001

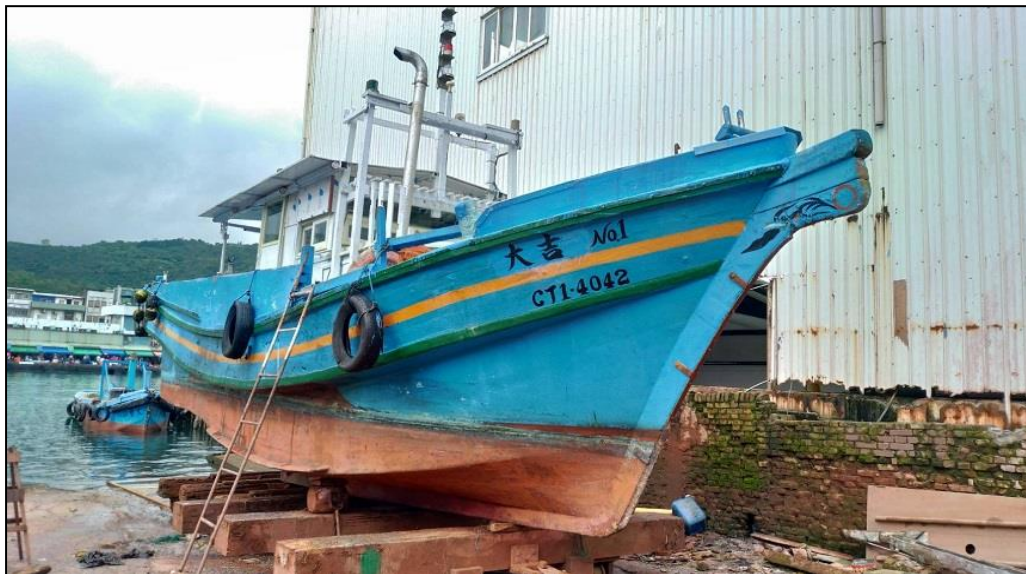
圖 1 吉大 1 號漁船

民國 110 年 3 月 1 日約 0830¹時，國籍漁船吉大 1 號，總噸位 5.4²，漁船編號 CT1-4042 (詳圖 1)，船上計船長 1 人，於蘇澳港東方三仙台附近水域，與作業中的國籍漁船宏祥 1 號發生碰撞，宏祥 1 號，總噸位 2.2，漁船編號 CT0-8044 (詳圖 2)，船上計船長 1 人。

於吉大 1 號碰撞後船長檢查船舶，無發現任何異狀故繼續航行，約 0835 時發現船艙進水，約 0905 時船舶加速下沉，船長決定棄船，約 2 小時後船長由友船救起。本次事故造成吉大 1 號沉沒，人員均安。

吉大 1 號與宏祥 1 號碰撞事故，無雷達軌跡且客觀事證資料有限，天氣資料顯示，事故發生海域能見度良好；依吉大 1 號船長訪談資料，碰撞前有發現宏祥 1 號漁船，當時兩船相距 1 浬，吉大 1 號航速 6 節，尚有 10 分鐘可採取避讓措施，因宏祥 1 號於碰撞前為停俾狀態，可能因宏祥 1 號無主機運轉聲響供吉大 1 號警示，因而吉大 1 號船長再發現時宏祥 1 號時已來不及避讓，顯示吉大 1 號船長航行時並未全程保持正確瞭望。

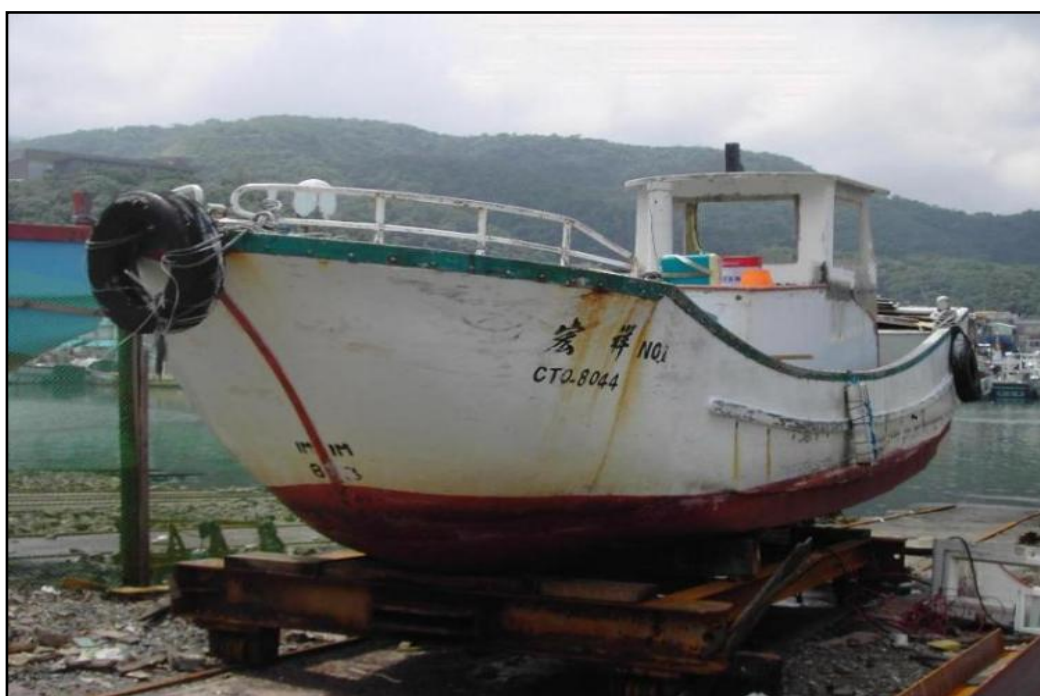
圖 2 宏祥 1 號漁船

依據海巡署訪談宏祥 1 號船長紀錄，民國 110 年 3 月 1 日上午，受訪者表示宏祥 1 號原由北向南進行作業，事故前考量沒有魚，故採停俾放流，當時流速約 2 節，0830 時在蘇澳三仙台南方約 1 浬處與不知名漁船（後經查明為吉大 1 號）發生碰撞，宏祥 1 號船艙碰撞該船左前舷，碰撞後受訪者在在原地觀看，吉大 1 號未特別停俾，故受訪者以為沒事即繼續作業，約 9 時許返港。
