國家運輸安全調查委員會

重大運輸事故調查報告

同初漁船於臺南市二仁溪出海口翻覆 1 人死亡

TTSB-MOR-21-06-002

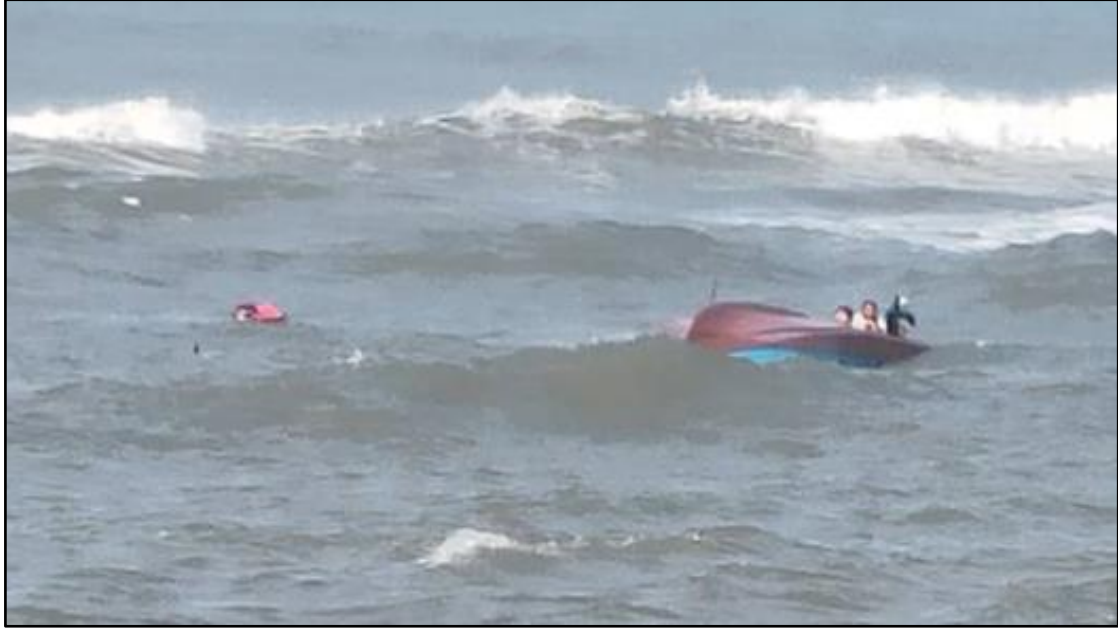
圖 2 同初漁船翻覆漂流

同初漁船於執行海域水深測量作業時，因湧浪致船舶翻覆，3 名人員落水，其中一名工作人員死亡。依據生還之工作人員訪談摘要，罹難者有穿著救生衣，惟依海巡署救援影像，罹難者漂流至岸邊時，身上並無救生衣；依海氣象報告、現場照片、訪談紀錄，同初漁船因湧浪致船舶翻覆人員落水，死亡證明書註記罹難者係因溺水窒息死亡；罹難之工作人員於海上漂流時，可能因海面上持續湧浪，導致救生衣脫落。
