# 國家運輸安全調查委員會

## 重大運輸事故調查報告

青春發 2 號漁船與滿盈翔漁船於屏東海口漁港西方約 6 浬處  
碰撞致船體損壞

TTSB-MOR-22-03-004

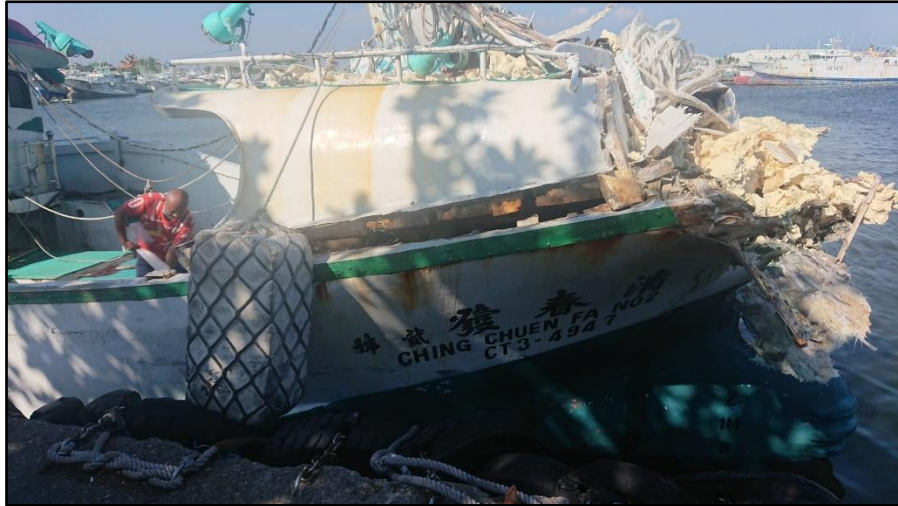
民國 110 年 5 月 9 日約 1040<sup>1</sup>時，國籍漁船青春發 2 號，總噸位 48.86<sup>2</sup>，漁船編號 CT3-4947（詳圖 1、2），船長 1 人、船員 5 人，共計 6 人；國籍漁船滿盈翔，總噸位 42.1，漁船編號 CT3-5501（詳圖 3、4），船長 1 人、船員 4 人，共計 5 人；兩漁船於屏東海口漁港西方約 6 浬海域發生碰撞，依據航港局船舶自動識別系統（AIS）資訊，事故時青春發 2 號漁船航向 158.7 度、航速 9.1 節，滿盈翔航向 338.1 度、航速 7.2 節，如圖 5 所示，兩船迎艏碰撞。此事故造成青春發 2 號漁船及滿盈翔漁船船體實質損壞，兩漁船船員均安。

圖 2 青春發 2 號漁船損害情形

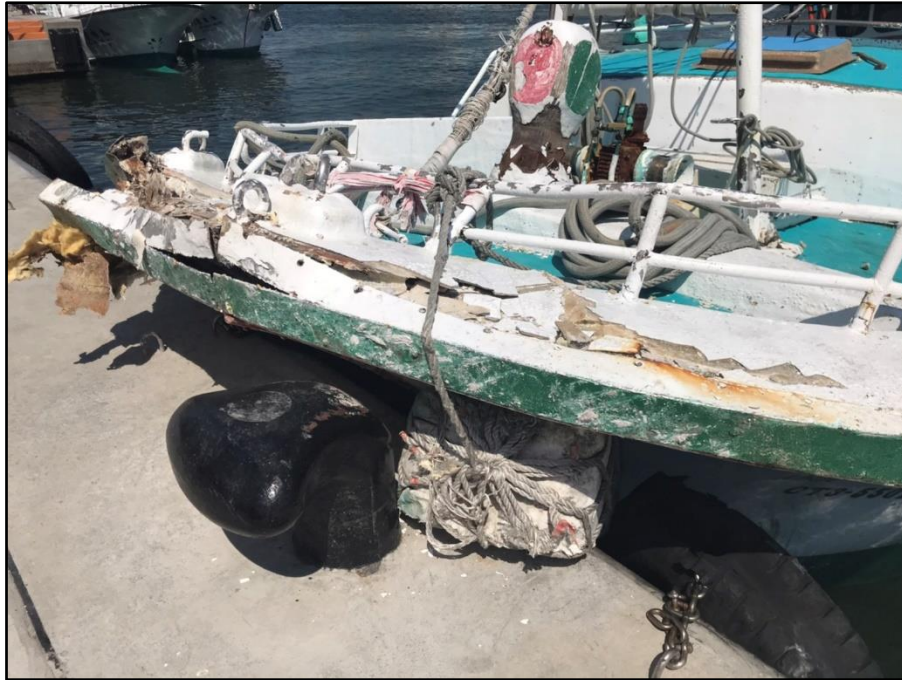
圖 4 滿盈翔漁船損害情形

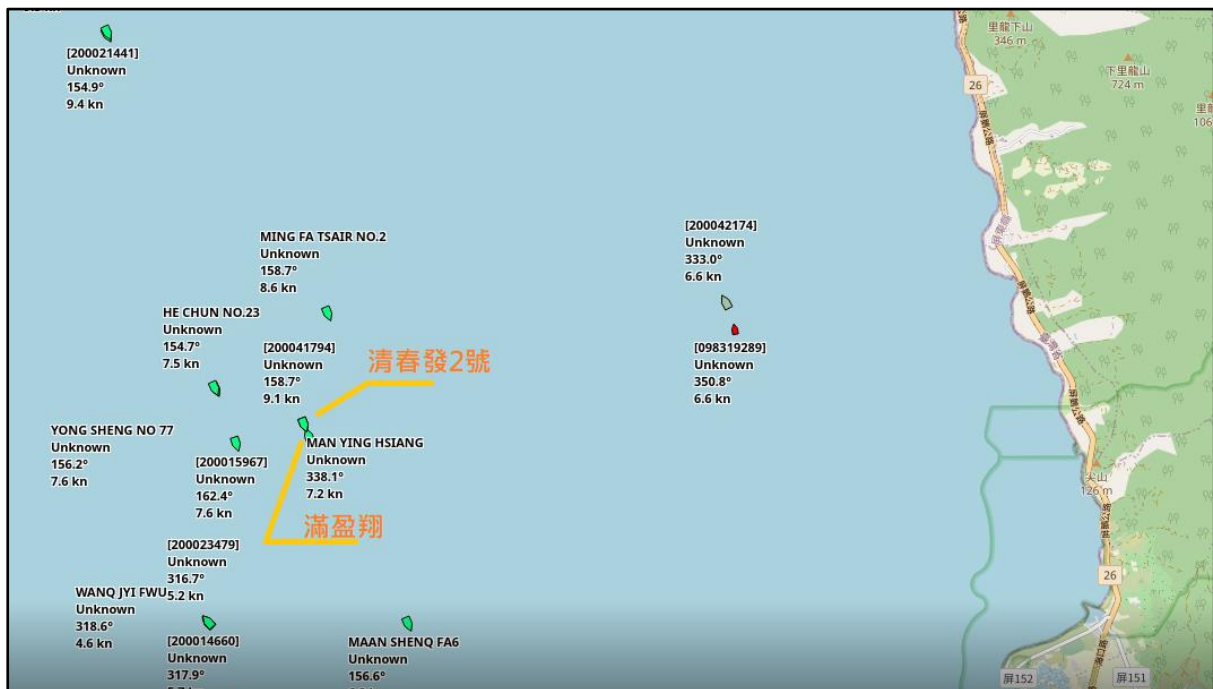
圖 5 清春發 2 號與滿盈翔漁船事故前航行資訊

事故前滿盈翔漁船船長正與船主進行電話通聯，未發現清春發 2 號迎艙而來，當滿盈翔船長發現清春發 2 號時，雖停俾並採取退俾等作為，但已無法避免碰撞；另清春發 2 號漁船雖發現滿盈翔漁船，但並未依國際避碰章程的建議，避碰應及早明確動作且保持安全距離相互通過。綜上，兩船於航行時並未全程保持正確瞭望並了解可能碰撞之潛存危險因素，故未
