國家運輸安全調查委員會

重大運輸事故調查報告

福明勝 3 號漁船於馬達加斯加圖利亞港東南方約 505 哩
與漁百財 2 號漁船碰撞後沉沒

調查報告編號： TTSB-MOR-21-04-002
發布日期： 民國 110 年 4 月 6 日

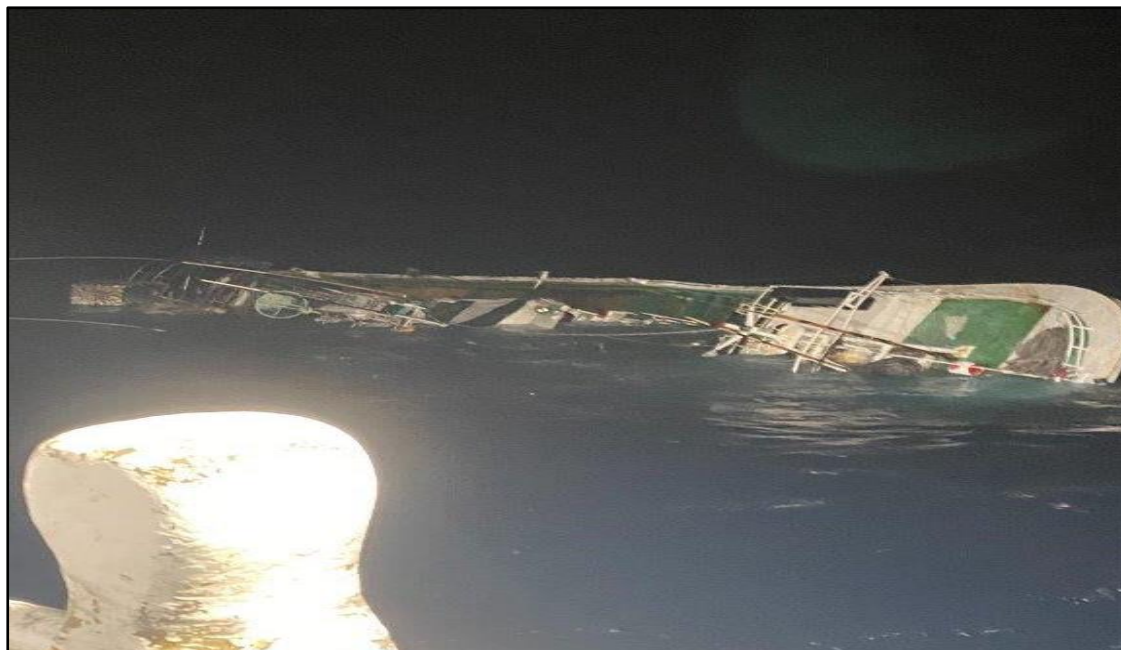
高雄港籍福明勝 3 號漁船總噸位 55.93¹，統一編號 CT4-2463（詳圖 1），船上計有本國籍船長 1 員、印尼籍船員 12 員，共 13 員，於馬達加斯加圖利亞港東南方從事漁撈作業並等候補給。高雄港籍漁百財 2 號漁船總噸位 99.01，統一編號 CT4-1811（詳圖 2），於馬達加斯加圖利亞港東南方 505 哩公海處對福明勝 3 號漁船進行補給作業，結束補給作業後一同前往漁區作業。約民國 109 年 8 月 7 日約 1426²時，福明勝 3 號右船艙遭漁百財 2 號碰撞，造成福明勝 3 號機艙進水，經搶救無效後棄船，福明勝 3 號共 13 名船員被漁百財 2 號全數救起。福明勝 3 號因進水嚴重致船身向右舷傾側（詳圖 3），最終導致沉沒。

圖 3 傾側之福明勝 3 號漁船

事故前漁百財 2 號行駛至福明勝 3 號船邊進行補給，補給作業結束後一同行駛至漁區作業，漁百財 2 號航行時船艏碰撞福明勝 3 號右舷船艙，導致福明勝 3 號右舷船艙進水致船舶傾側，船長宣布棄船後，所有船員安全轉移至漁百財 2 號。

事故前漁百財 2 號航行至福明勝 3 號船邊進行魚餌、飲用水及伙食補給，當時由福明勝 3 號下錨保持上風側，讓漁百財 2 號在下風側用纜繩將船艏綁至福明勝 3 號船艙，再使用小舢舨進行補給。補給作業完成後將纜繩脫離，準備一同前往漁區作業，當時漁百財 2 號先設定自動航行，船長先至駕駛臺門後的住艙查詢電浮標所在位置，突然發現福明勝 3 號行駛至漁百財 2 號船艏位置，漁百財 2 號倒俾不及碰撞福明勝 3 號右舷船艙位置，造成福明勝 3 號右舷船艙機艙進水，船體嚴重傾側，最終導致福明勝 3 號沉沒。
