國家運輸安全調查委員會

重大運輸事故調查報告

光春發 12 號漁船及得福 6 號漁船於高雄市興達港西南方 1.5 浬處碰撞

TTSB-MOR-22-06-004

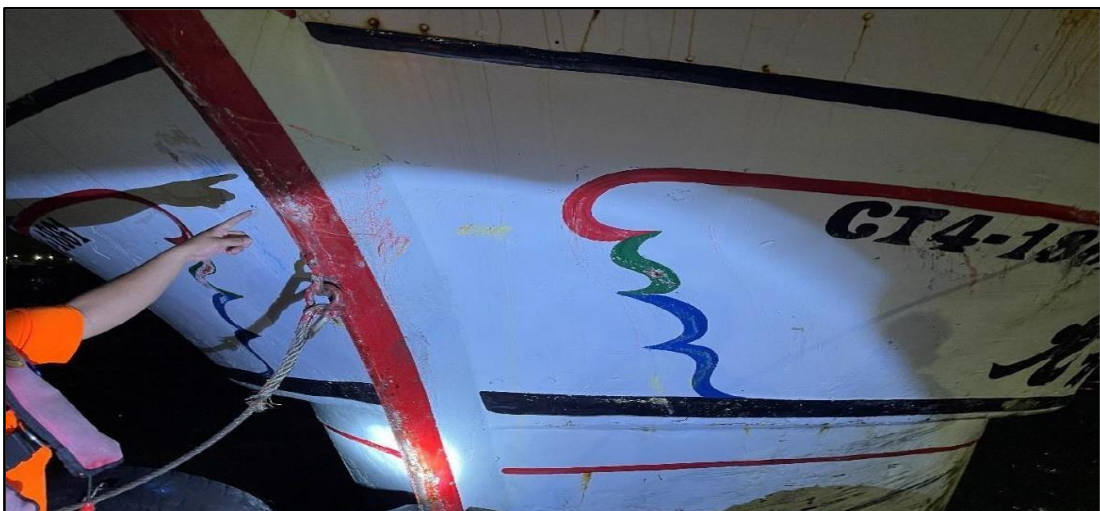
民國 110 年 10 月 21 日約 2000¹時，國籍漁船光春發 12 號，總噸位 79.77²，漁船統一編號 CT4-1861，船籍港高雄港，船上計有本國籍船長 1 人、中國籍船員 1 人及印尼籍船員 3 人，共計 5 人，與國籍漁船得福 6 號，總噸位 33.14，漁船統一編號 CT3-2437，船籍港高雄港，船上計有本國籍船長 2 人及印尼籍船員 2 人，共計 4 人，於距離高雄市興達港西南方 1.5 浬處碰撞，碰撞後光春發 12 號船舶無損傷，得福 6 號船艙進水，4 名船員全數被接駁到光春發 12 號回到興達港（詳圖 1），人員均安。次日約 1350 時得福 6 號船舶沉沒全損，無油汙染情事。

圖 1 光春發 12 號漁船船體擦撞痕跡照片

受訪者表示，於 10 月 21 日駕駛光春發 12 號漁船往興達漁港返航，約 2000 時航行在興達漁港北堤北北西方 1.5 海浬處與得福 6 號漁船發生碰撞，事發當時海況為北風、風力 4 至 5 級、浪高 1 至 2 公尺、能見度大於 3 浬，事發前本船 AIS 螢幕上未發現任何船舶目標訊息，目視本船 1.5 浬至興達港北堤燈桿之間，僅一些零星定置漁具上閃燈，無任何船舶燈號，直到目視到前方亮起燈光才發現有船在航行航路上，立即減俾加上右滿舵，最後船速餘速約 4 節本船左船艙與拖網作業中的得福 6 號漁船左船艙側面碰撞，導致得福 6 號漁船船體破損進水，基於人員安全考量立即駕駛光春發 12 號漁船接近得福 6 號漁船將 4 名船員全部接駁後返航興達港。
