國家運輸安全調查委員會

重大運輸事故調查報告

清進成漁船於鵝鑾鼻南方 0.77 浬處海域擱淺後船體全損

調查報告編號： TTSB-MPR-21-03-005

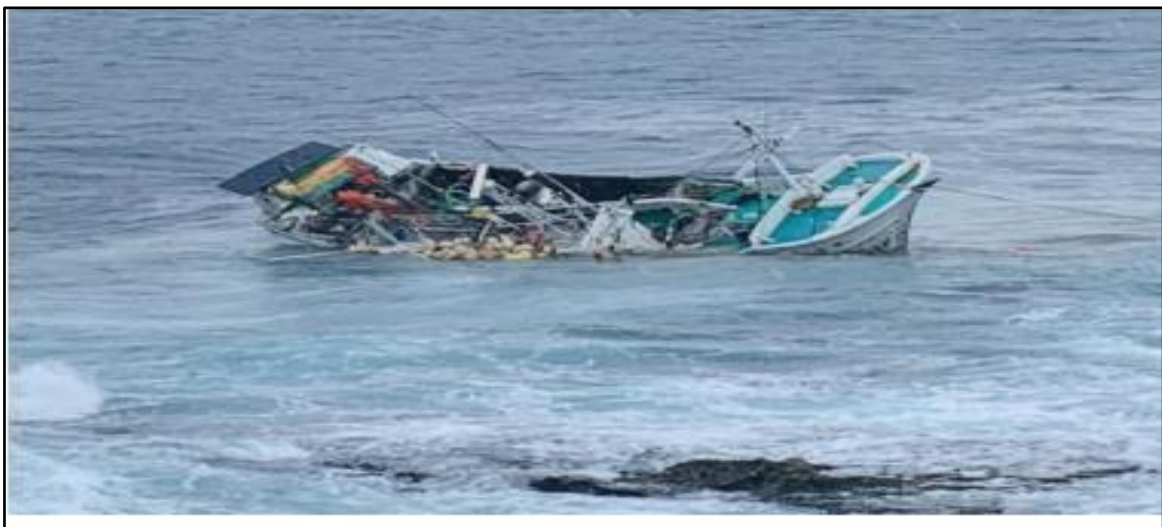
民國 110 年 7 月 15 日 0516¹時，國籍漁船清進成，漁船編號 CT2-3072，總噸位 16.21²（詳圖 1），船上 1 名本國籍船長、2 名本國籍船員及 1 名印尼籍船員，共計 4 名。航行途中因機械故障失去動力，致船體觸礁擱淺於屏東縣恆春鎮鵝鑾鼻南方 0.77 浬海域³。0539 時海洋委員會海巡署接獲通報，0643 時海巡艇抵達事故現場戒護；清進成漁船因無法脫困，4 名船員穿著救生衣跳入海中，由海巡艇救起接駁上岸。隨後清進成船長委請成福發號漁船前往拖帶，拖帶過程中清進成漁船船身斷成兩截，造成清進成漁船船體毀損，本事故無人傷亡。

圖 1 清進成漁船擱淺

清進成漁船於航行途中因機械故障失去動力，無法航行，船舶隨海漂流觸礁擱淺，清進成於被拖帶過程中船身斷裂造成全損。
