# 國家運輸安全調查委員會

## 重大運輸事故調查報告

源勝 88 號於蘇澳燈塔東北方 0.68 浬處擱淺後損毀

調查報告編號： TTSB-MOR-21-08-002

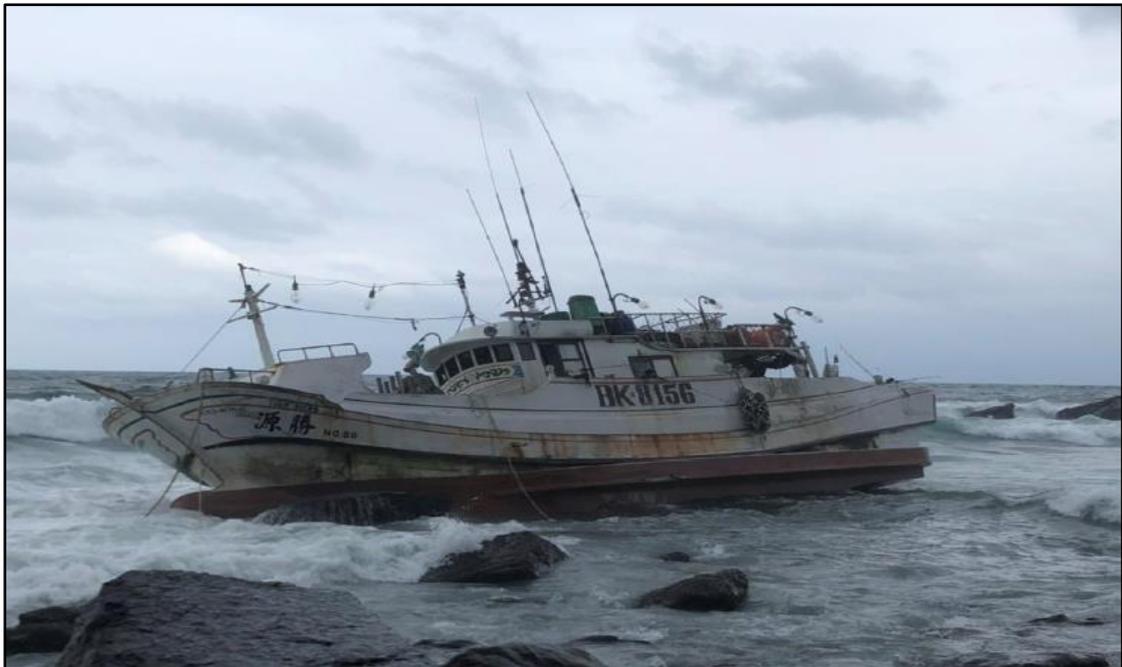
民國 109 年 11 月 27 日約 0650<sup>1</sup>時，國籍漁船源勝 88 號，漁船編號 CT3-6156，總噸位 25.18<sup>2</sup>（詳圖 1），船上 1 名本國籍船長、3 名印尼籍，共計 4 員，於蘇澳燈塔東北方 0.68 浬處（北緯 24 度 36.3 分、東經 121 度 52 分）航行回港時因碰觸礁石擱淺，導致船艙進水，所有船員均自行上岸並由海巡署派員救援脫困。源勝 88 號漁船因天候影響無法被拖帶，於 12 月 11 日船主放棄拖帶，於事故現場將船舶解體。

圖 1 源勝 88 號擱淺

源勝 88 號漁船船長於航行中因故離開駕駛臺並指示船員注意當前狀況，經設定自動駕駛儀改變航行，因自動駕駛儀電磁閥卡住，航向無法變更，自動舵無法修正至指定航向，駕駛臺船員未發現漁船航向未改變，致造成船舶觸礁擱淺。
