國家運輸安全調查委員會

重大運輸事故調查報告

東洋 6 號工作船於基隆嶼港口外約 0.1 哩處拖帶宏略 801 號挖泥船

TTSB-MOR-23-06-001

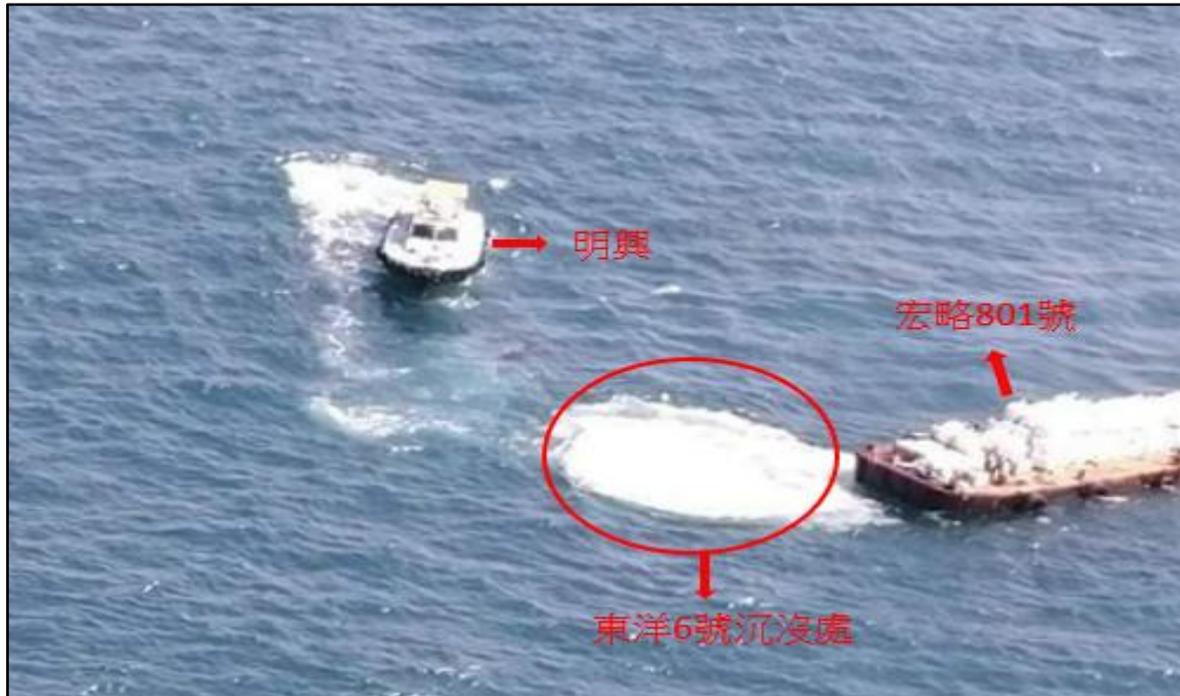
圖 2 東洋 6 號沉沒期間照片（目擊者從基隆嶼安檢所附近拍攝）

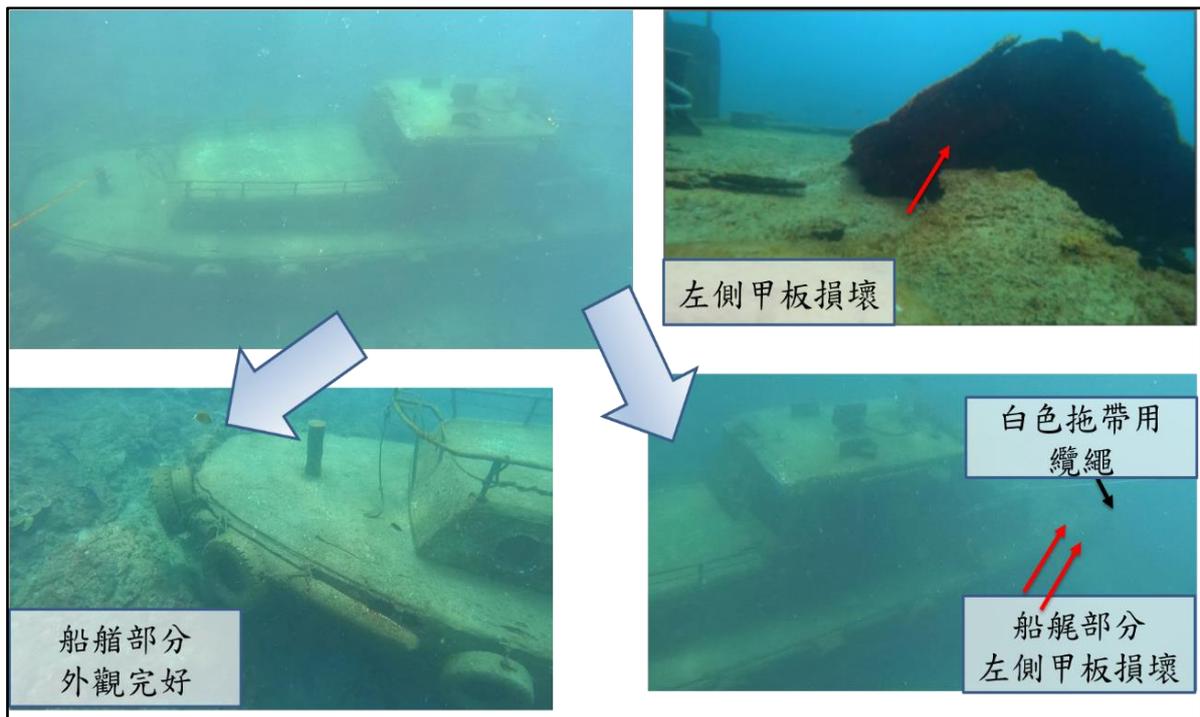
圖 6 東洋 6 號沉沒海底水下攝影截圖

- (1) 東洋 6 號沉沒海底水下攝影顯示，駕駛室後方甲板覆蓋一張帆布，用途不明。左船艙及右船艙甲板均有破損（詳圖 6）。
- (2) 東洋 6 號現場勘查結果顯示，駕駛室內的「操俥桿」位於「停俥」檔位。
- (3) 東洋 6 號現場勘查結果顯示，船殼油漆脫落且大面積鏽蝕，船殼鐵板厚薄不一及膨脹變形，約介於 0.1 公分至 2 公分（據查東洋 6 號船殼板的原始設計厚度為 0.7 公分）。
- (4) 東洋 6 號現場勘查結果顯示，船艙甲板、左船艙及右船艙之船殼有存在多處破洞、鏽蝕與修補痕跡（詳圖 7 及圖 8）：
 - 2 處使用夾板、墊片及螺桿修理船殼破洞；
 - 船艙甲板覆蓋一張綠色帆布，該綠色帆布覆蓋範圍下，後甲板及船艙船殼有多處明顯的破洞與鏽蝕，破損大小約 65 公分 X 30 公

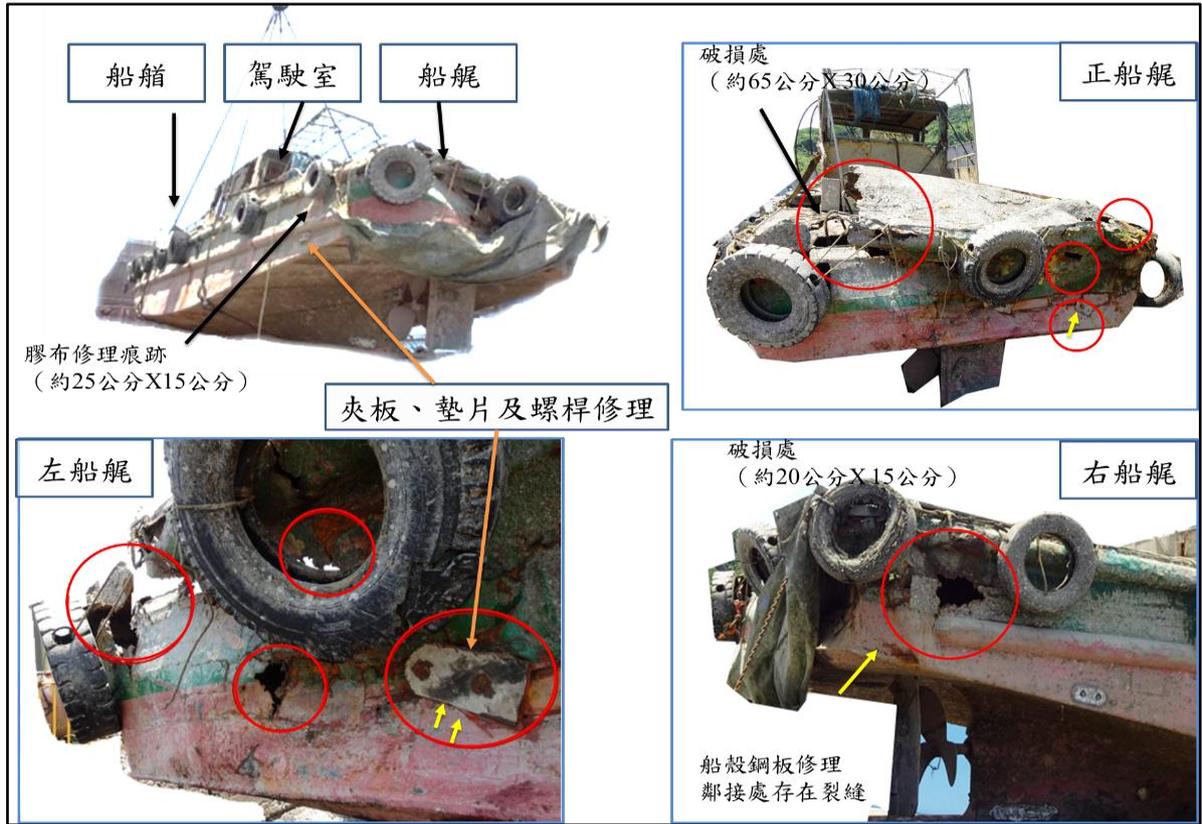
圖 7 東洋 6 號船殼外觀圖

根據東洋 6 號殘骸勘查報告：左船艙及右船艙甲板均有破損、船殼油漆脫落且大面積鏽蝕、船艙甲板、左船艙及右船艙之船殼存在多處破洞、鏽蝕與修補痕跡，焊接修補部位出現龜裂及鋼板變形。船殼破洞的大小不同，最大約達 65 公分 x 30 公分，事後發現多處破洞，應非沉沒撞擊時造成。

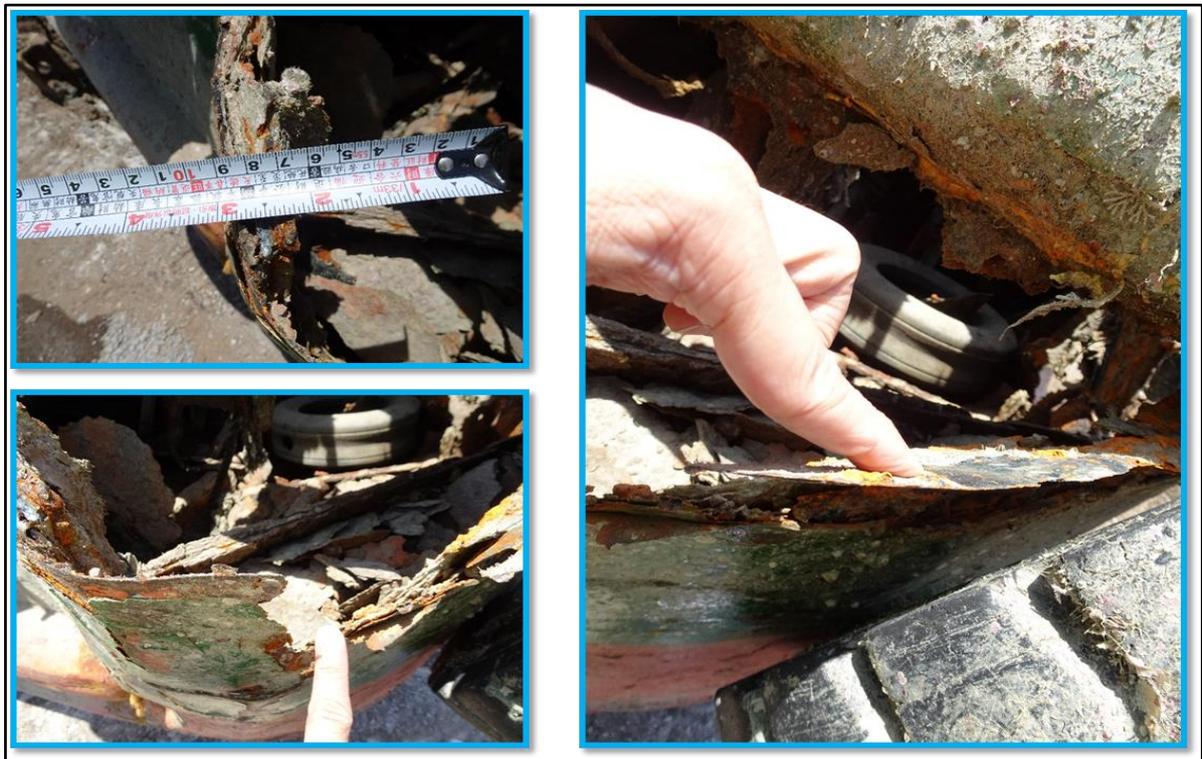
圖 8 東洋 6 號船艙鏽蝕圖

綜上，東洋 6 號於非適航水域（港外）風浪較大情況下進行拖帶作業，其拖帶行為超過船艙結構的應力負荷，導致船艙船殼破損及大量進水，使船體向左傾斜，駕駛排水處置不及，或處置無效而沉沒。東洋 6 號船齡老舊，且殘骸顯示船艙鋼板多處嚴重鏽蝕及破損的修補痕跡，船艙焊接修補部位亦出現龜裂及鋼板變形。潛在風險為東洋 6 號之特別檢查及定期檢查，均無船殼鋼板厚度檢測項目，未及時發現缺失。

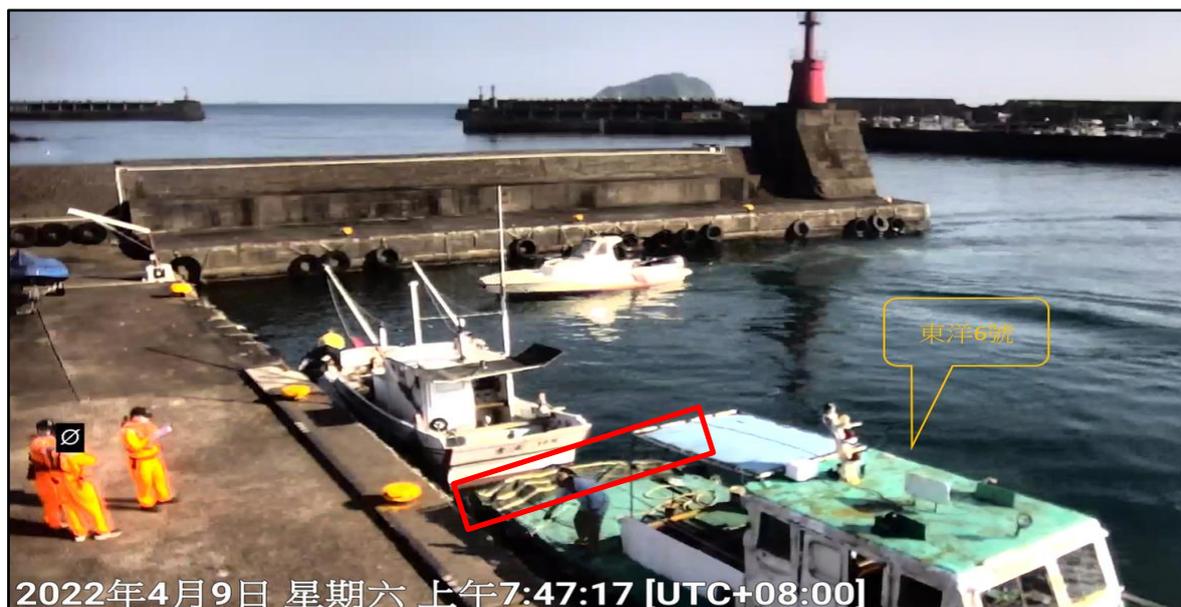
約 4 月 9 日約 0747 時，東洋 6 號進港至八斗子安檢所接受檢查（詳圖 10），圖中駕駛室後方，船艙甲板覆蓋著一張帆布，當時吳姓駕駛身上穿件白色上衣及未穿著救生衣。約 1252 時，東洋 6 號拖帶宏略 801 通過內防波堤（如圖 11）。

圖 10 八斗子安檢所監控錄像-東洋 6 號進港（0747 時）紅框為帆布覆蓋

調查小組研判吳姓駕駛事先知道東洋 6 號船艙甲板及側板的嚴重鏽蝕及進水問題，事故當日安檢所拍攝到東洋 6 號船艙甲板覆蓋一張帆布，其帆布用途可能是防止海浪拍打船身後漏水進入機艙與船艙甲板內，或者可能為了遮蔽一些明顯的船體瑕疵。

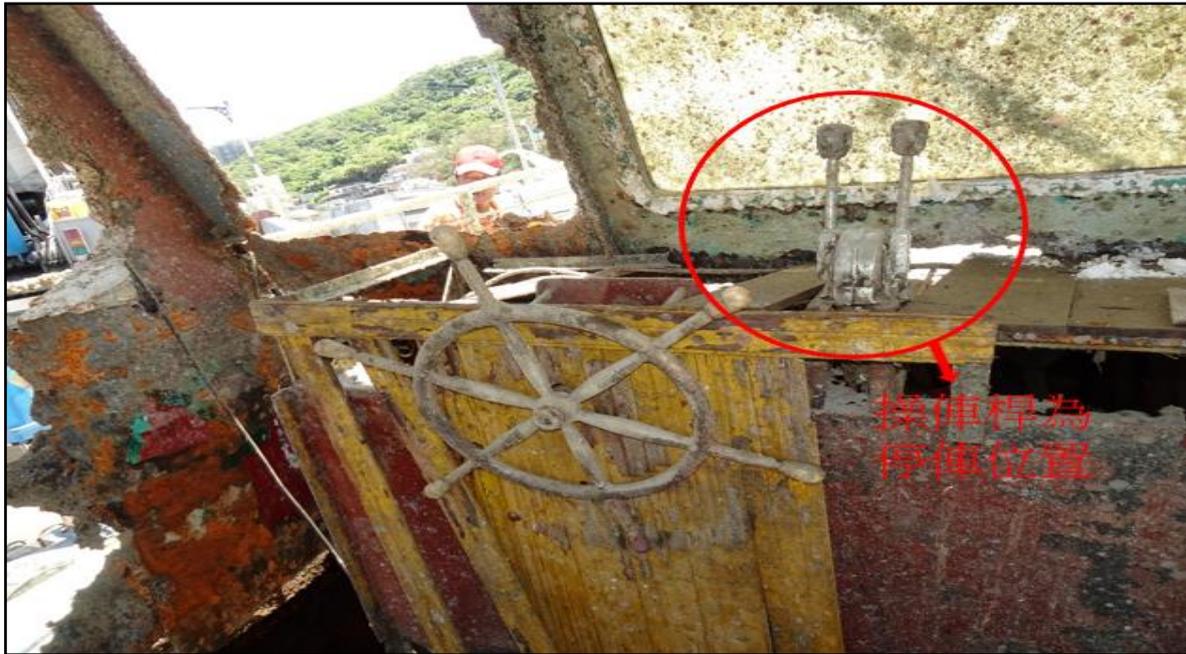
圖 15 東洋 6 號駕駛室

東洋 6 號船體內部勘查照片詳圖 15 至圖 18，發現操俸桿當時為停俸位置。

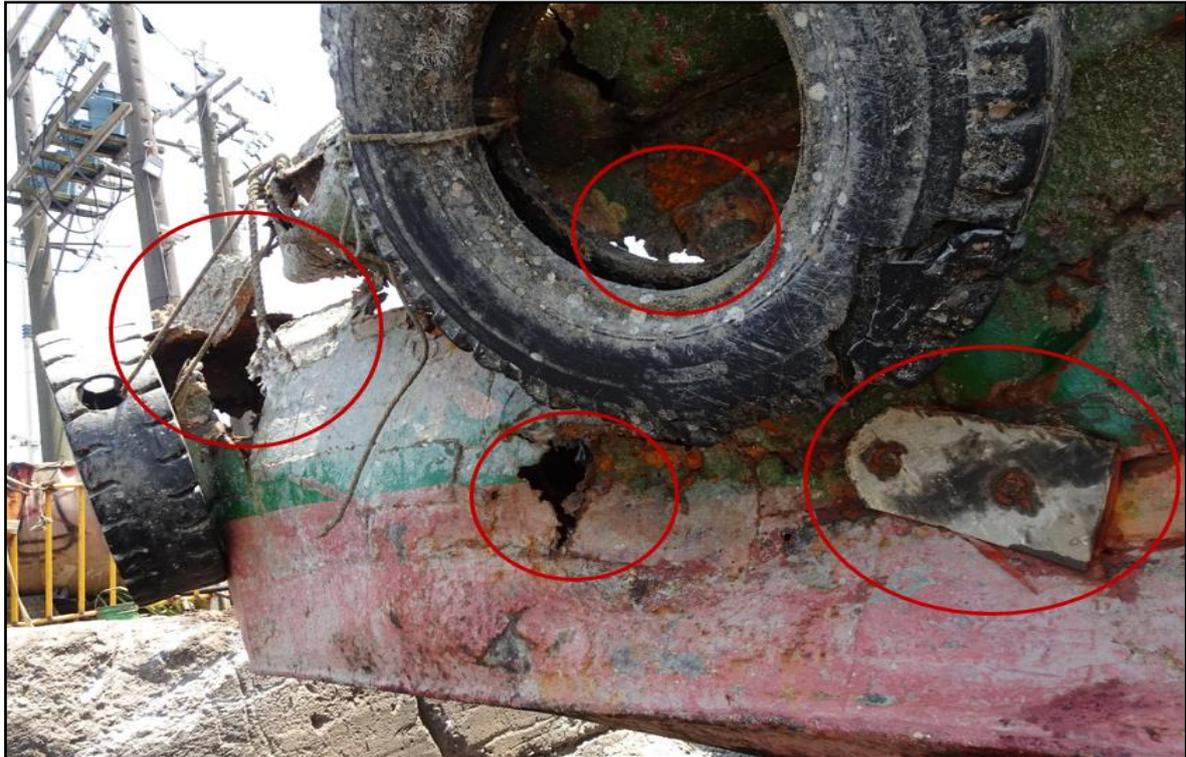
現場勘查發現東洋 6 號船艙甲板及船殼有多處明顯破洞及鏽蝕，大面積船殼鋼板已變薄，2 處使用夾板、墊片及螺桿修理船殼破洞，1 處使用膠布材質修理船殼破洞，船艙船殼使用多片鋼板焊接修理，另外在船艙覆蓋一張綠色帆布用途不明，相關照片詳圖 19 至圖 29。

圖 19 東洋 6 號左船艙修補及破損處

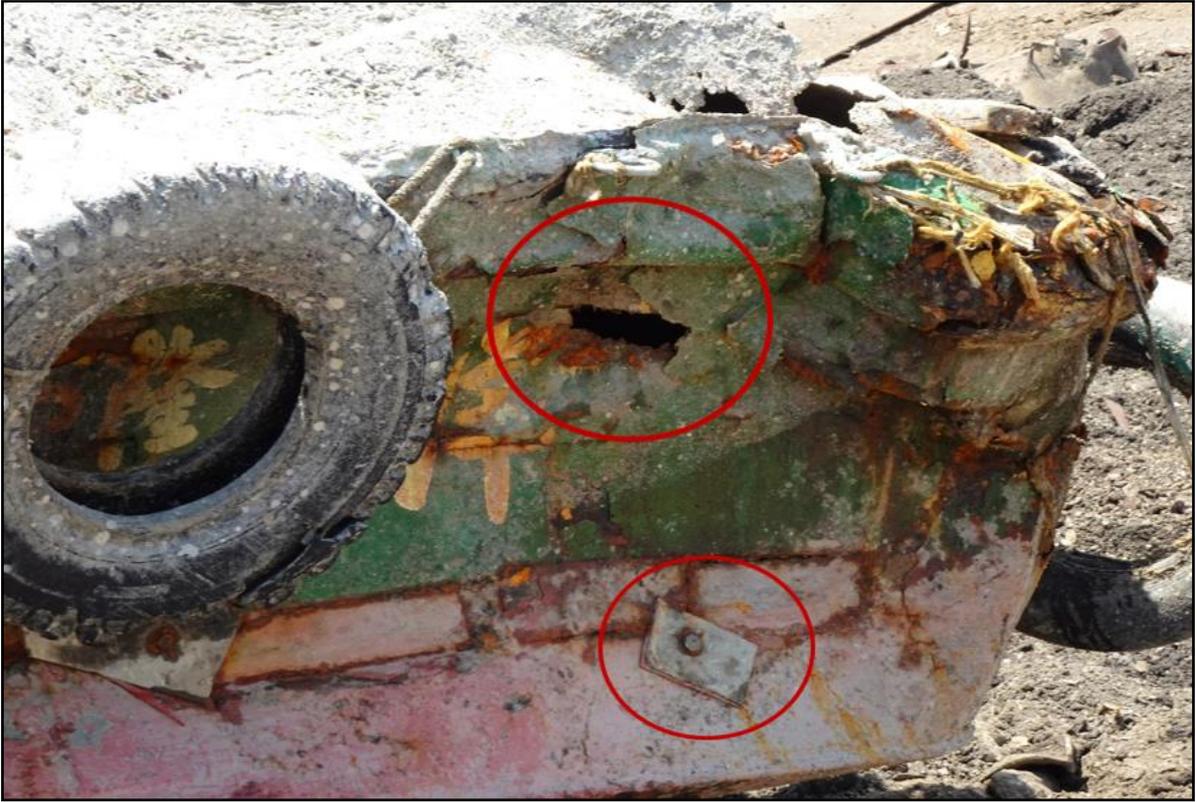
圖 20 東洋 6 號船艙修補及破損處

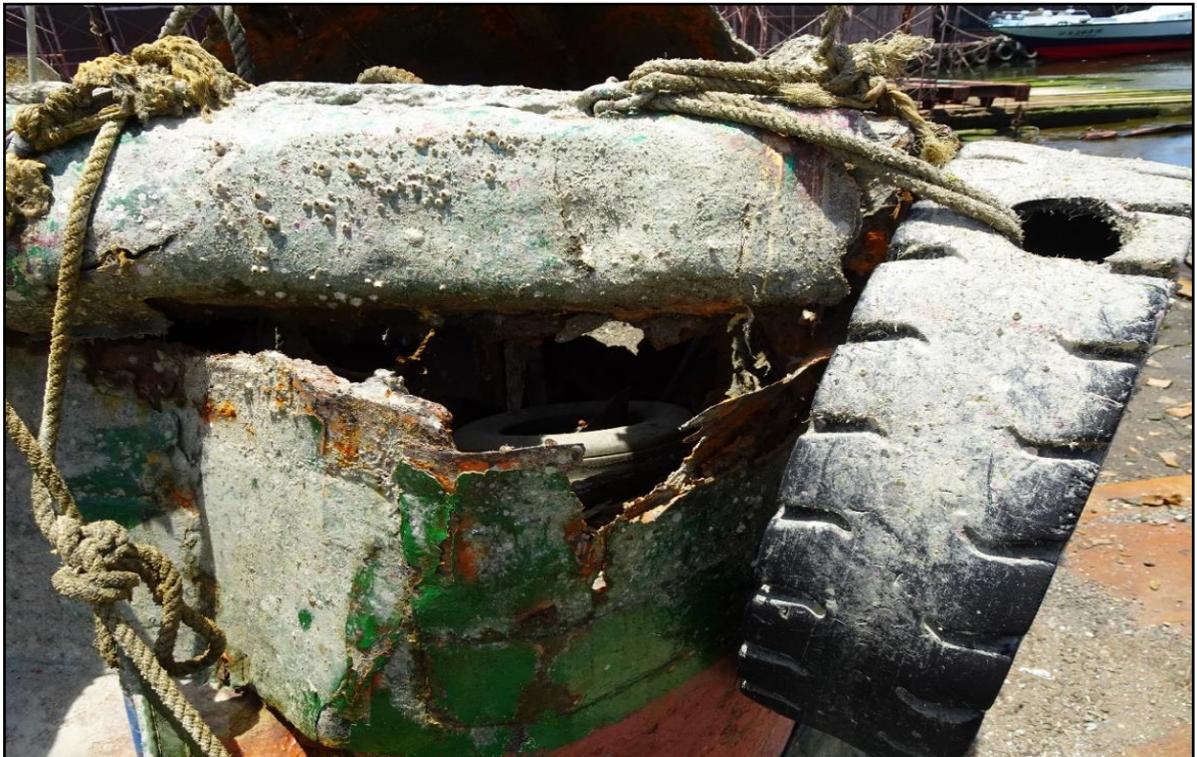
- 左船艙船殼存在多處鏽蝕，最大破損大小約 40 公分 X 15 公分；
- 左船艙存在膠布材質修理 1 處船殼方形破洞，破損大小約 25 公分 X 15 公分；
- 右船艙船殼存在多處鏽蝕，螺旋槳上方，最大破損大小約 20 公分 X 15 公分。

圖 21 東洋 6 號左船艙船殼破損（約 40 公分 X 20 公分）

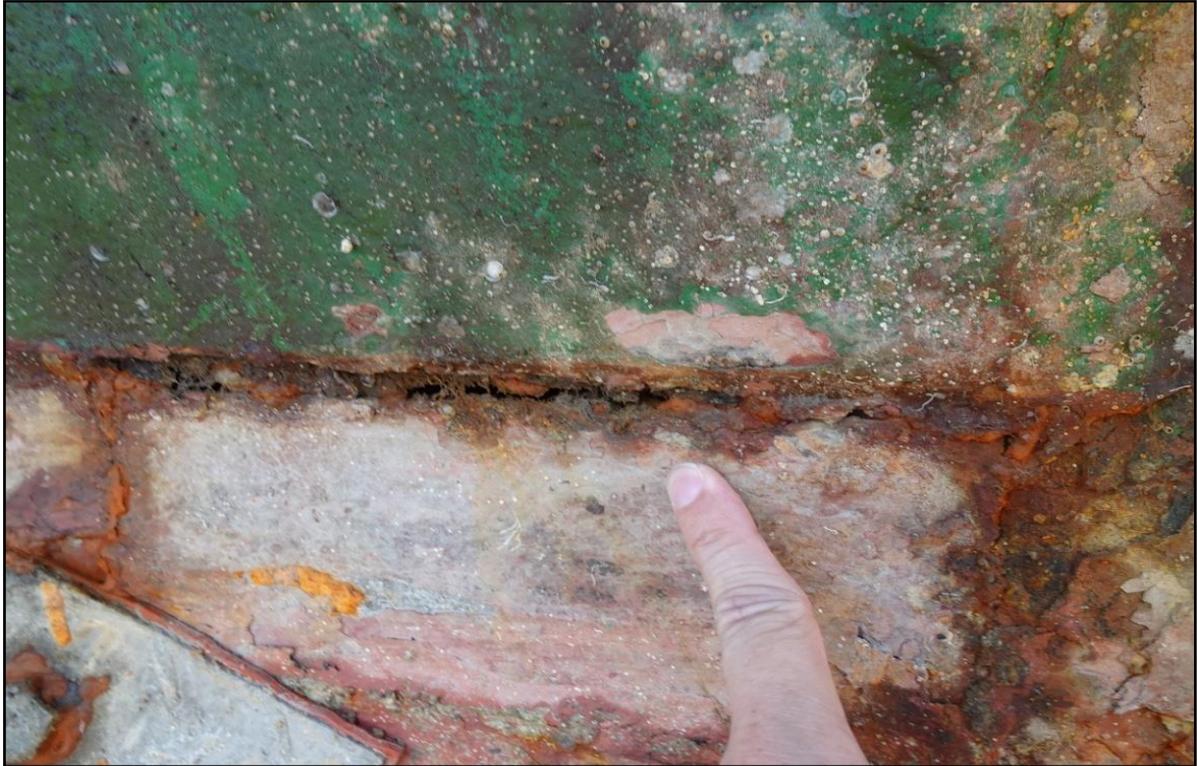
圖 22 東洋 6 號船艙船殼鋼板，多片修理鄰接處有明顯裂縫

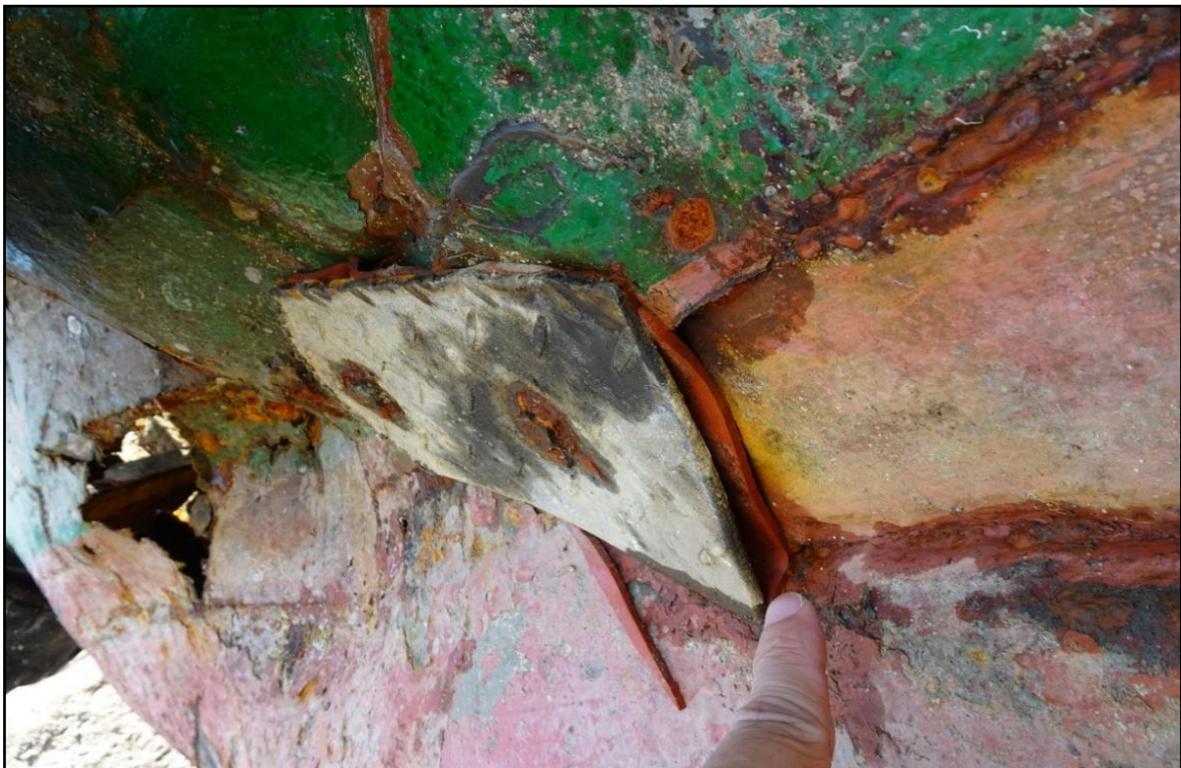
- (1) 事故發生時，東洋 6 號船齡 43 年，該船於 102 年的特別檢查及歷年的定期檢查直至 110 年 5 月，均無船殼鋼板厚度檢測項目；
- (2) 事故前，吳姓駕駛曾向海陽海事公司王姓員工表示東洋 6 號發生過進水，船艙的破洞，用墊片加螺桿鎖著止水；調查小組現場勘查報告顯示船艙 2 處用墊片加螺桿的修理事實。

圖 23 東洋 6 號船艙使用夾板、墊片及螺桿修理處之一

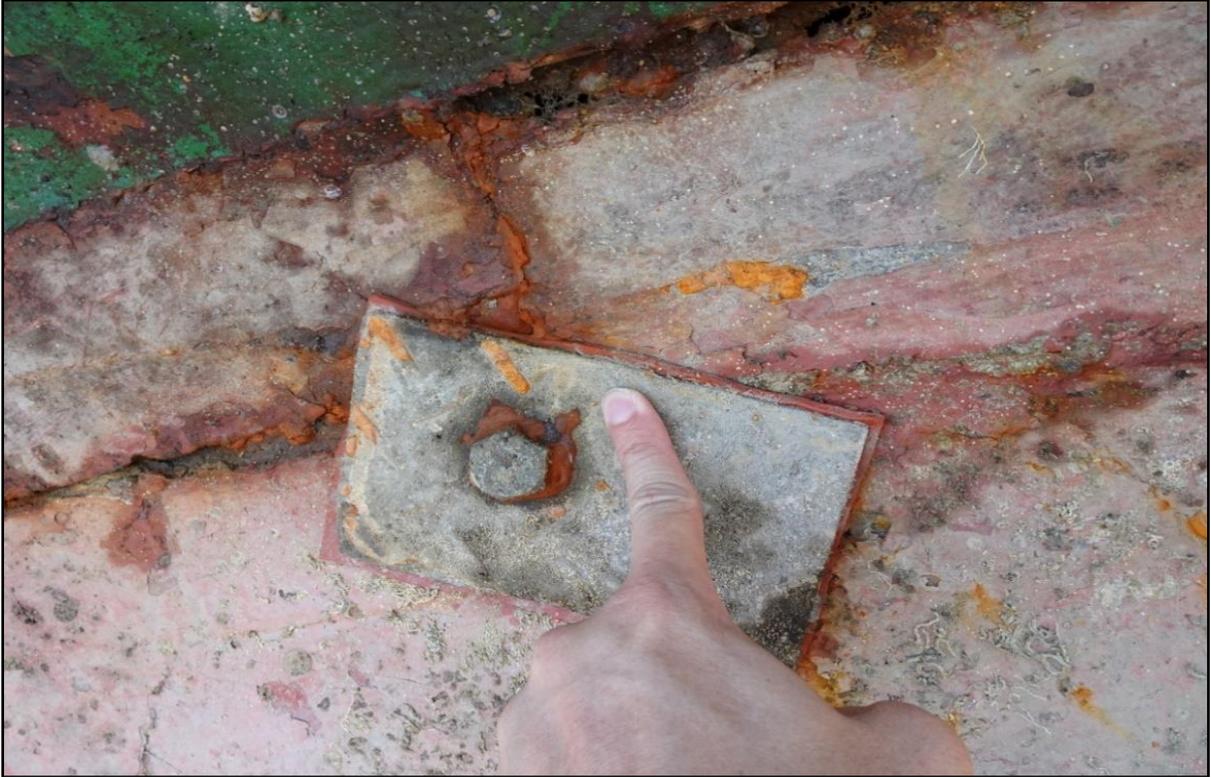
圖 24 東洋 6 號船艙使用夾板、墊片及螺桿修理處之二

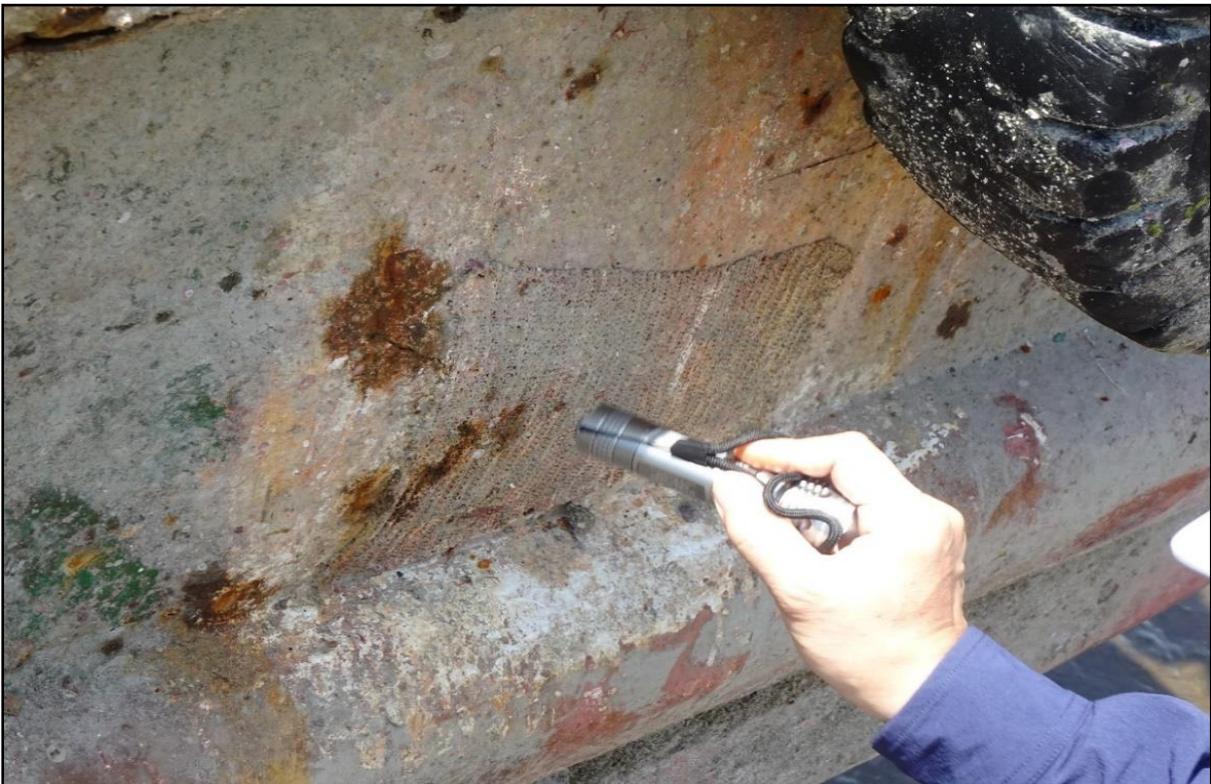
圖 25 東洋 6 號左船艙存在膠布修理痕跡

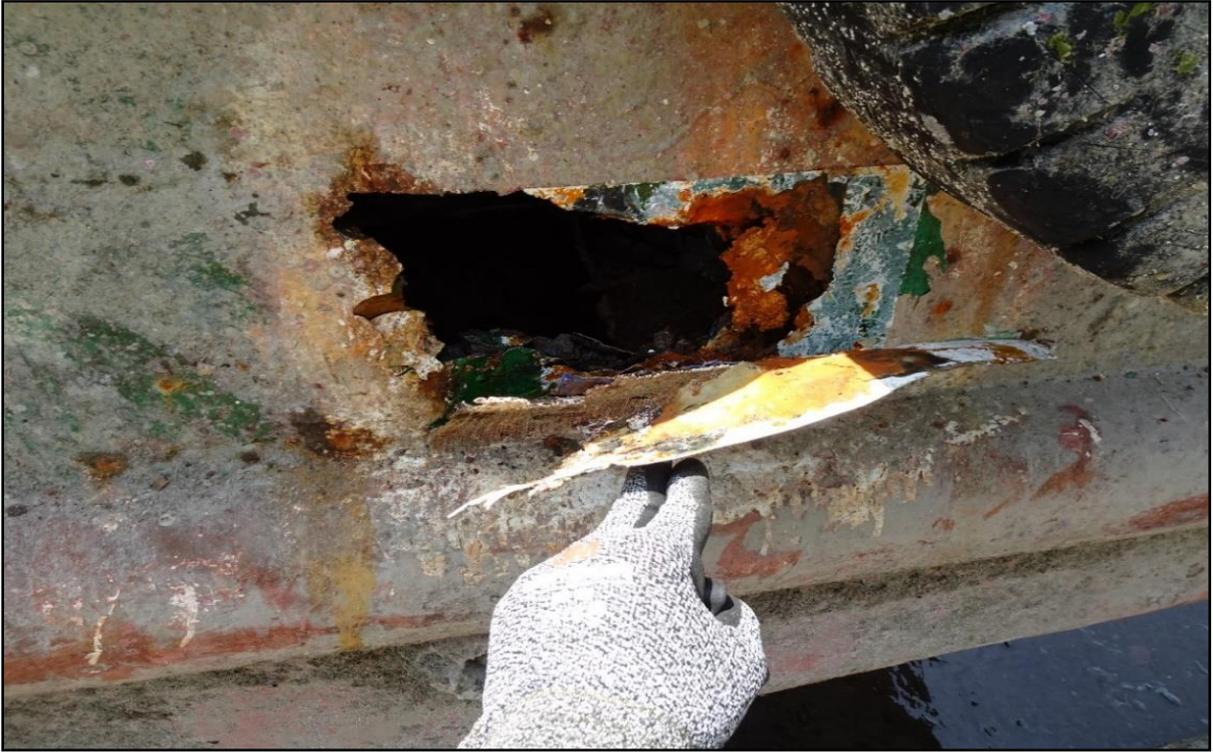
圖 26 東洋 6 號左船艙移除修補膠布外觀圖 (約 25 公分 X15 公分)

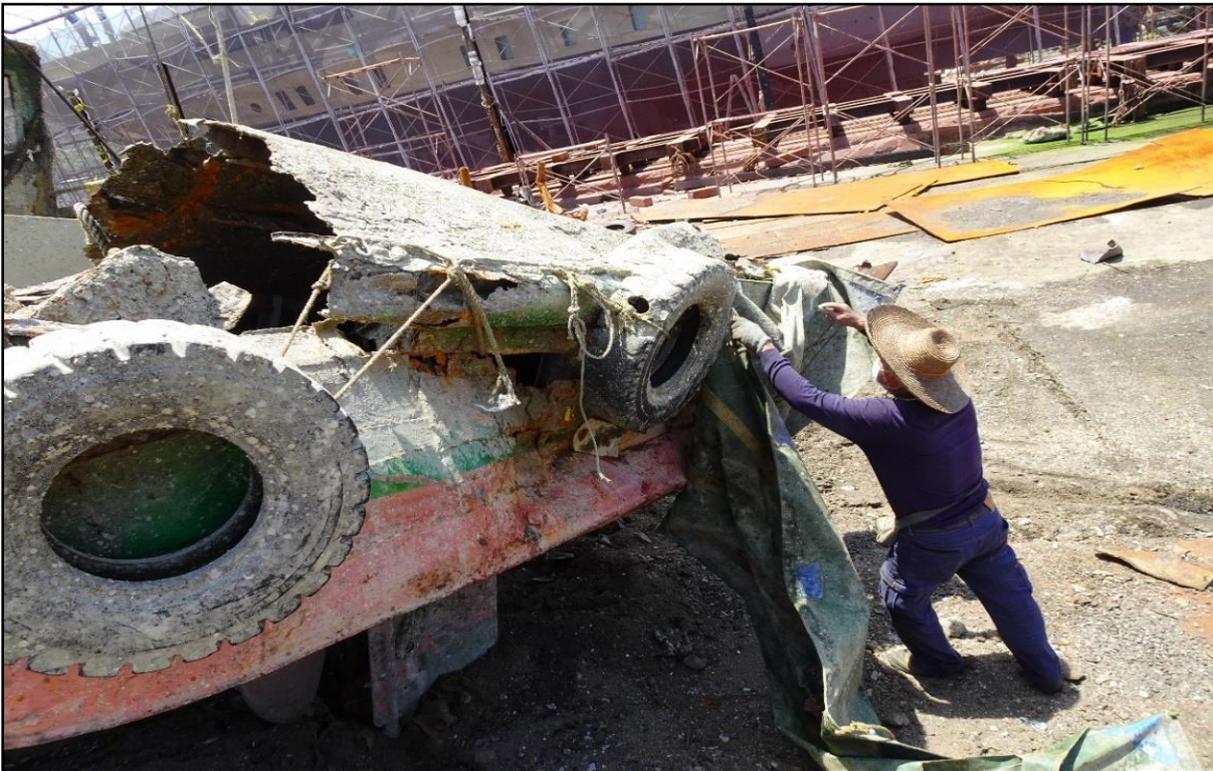
圖 27 東洋 6 號駕駛室後方甲板覆蓋一張帆布

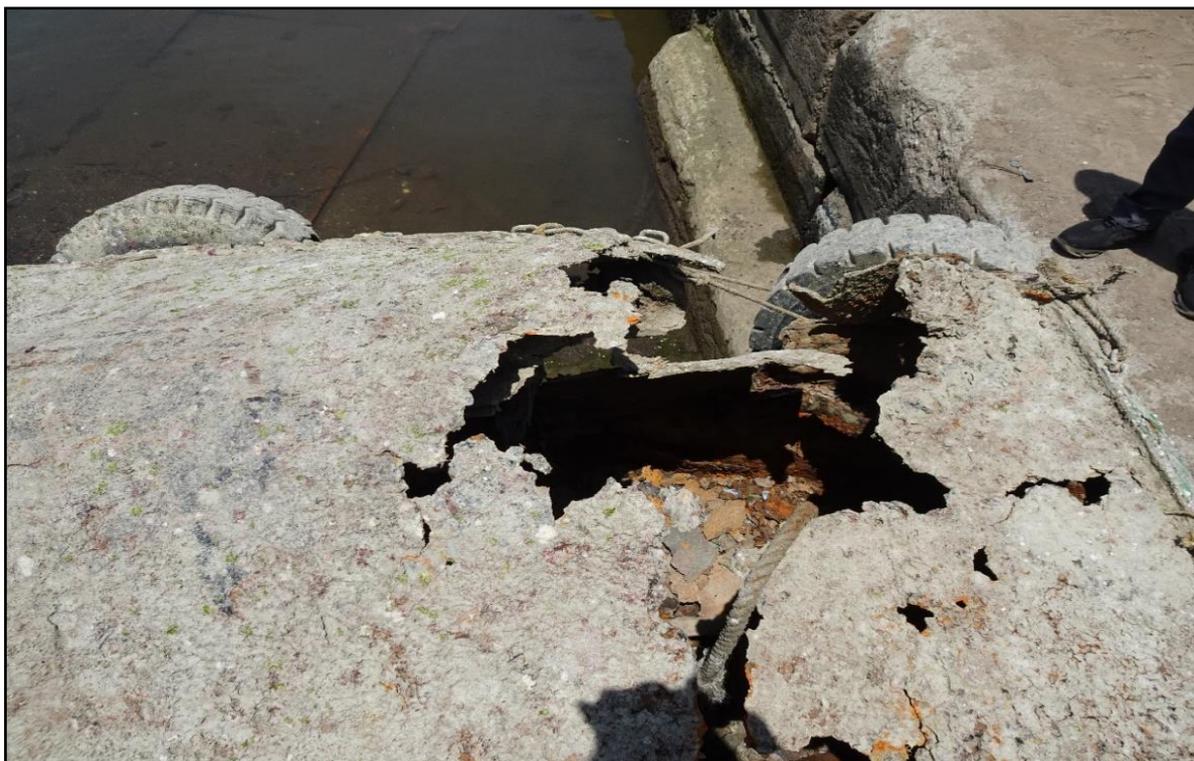
圖 28 東洋 6 號左船艙甲板破損處 (約 65 公分 X 30 公分)

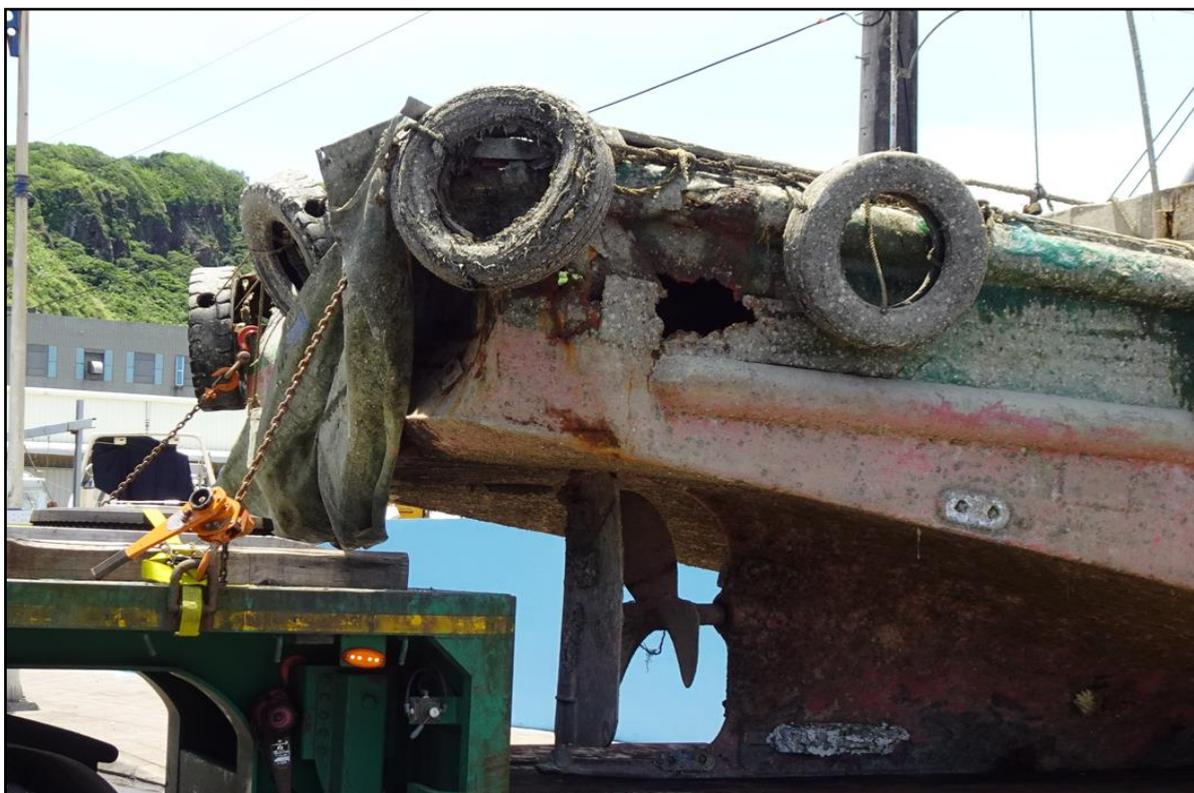
圖 29 東洋 6 號右船艙船殼破損處 (約 20 公分 X 15 公分)
