# 國家運輸安全調查委員會 重大運輸事故調查報告

## 0618 臺鐵第 3167 次車臺南站重大鐵道事故

TTSB-ROR-23-06-001

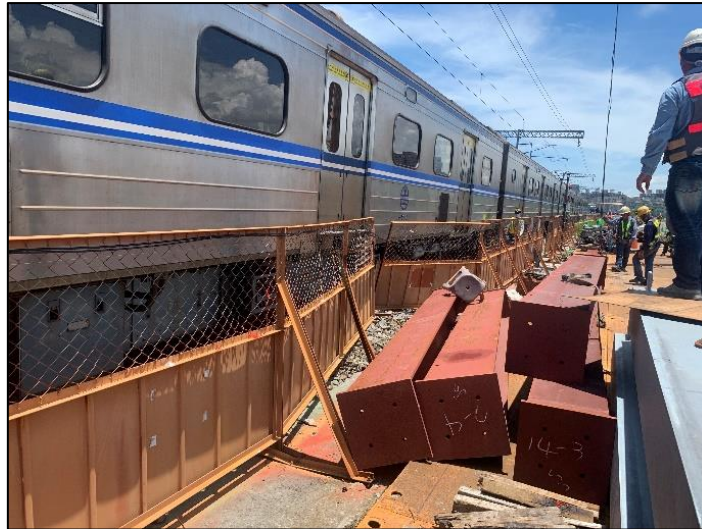
圖 2 事故現場狀況

民國 111 年 6 月 18 日，交通部臺灣鐵路管理局（以下簡稱臺鐵局）一列由臺中市后里站開往屏東縣潮州站的第 3167 次區間車（以下簡稱事故列車），約 1138 時行經臺南市臺南站至保安站間里程約 K361+410 處，列車撞及入侵軌道區之施工圍籬，該事故無人員傷亡。事故地點及現場狀況如圖 1 及圖 2。

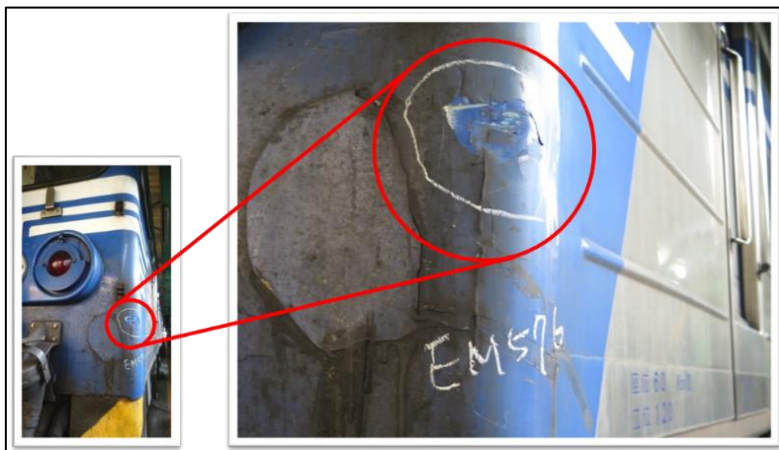
圖 3 事故列車損傷情形

依臺鐵局提供之資料，本次事故第 1 車左側損傷，如圖 3。

列車停止後，向臺南站及調度員通報現場狀況，亦請列車長先行下車察看。完成通報後也馬上下車察看，除司機員本務第 1 車前面下方車體部分烤漆掉落外無其他受損。待現場施工人員將傾倒之圍籬復

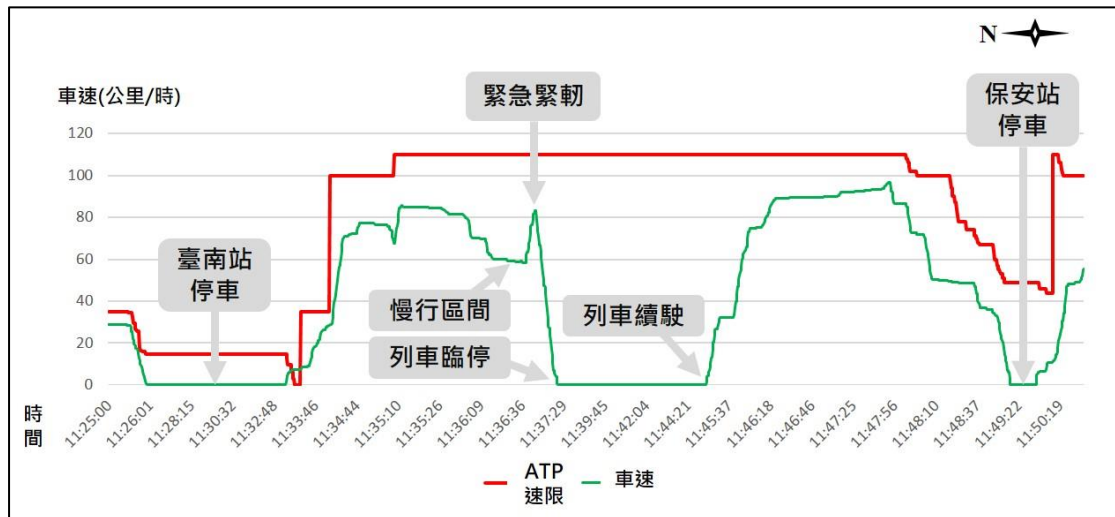
圖 6 臺南站至保安站間 ATP 速限及事故列車車速

調查小組解讀事故列車 ATPRU 檔，事故列車臺南站至保安站間車速如圖 6，運轉時序如表 1。

時間	車速 (公里/時)	說明
1125:54	0.00	抵達臺南站
1133:20	1.44	臺南站發車
1136:18	61.96	進入慢行區間 <sup>2</sup>
1136:36	58.64	離開慢行區間
1136:51	81.76	緊急緊軔
1137:19	0.00	列車臨停
1145:14	1.44	恢復運轉

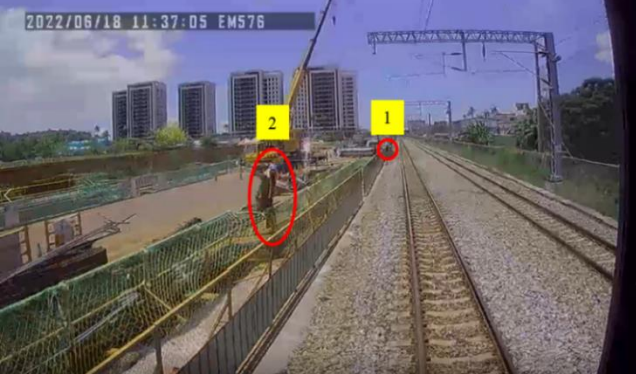
<ol style="list-style-type: none"> <li>1.吊掛手</li> <li>2.瞭望員對事故列車揮手。</li> </ol>
1137:02

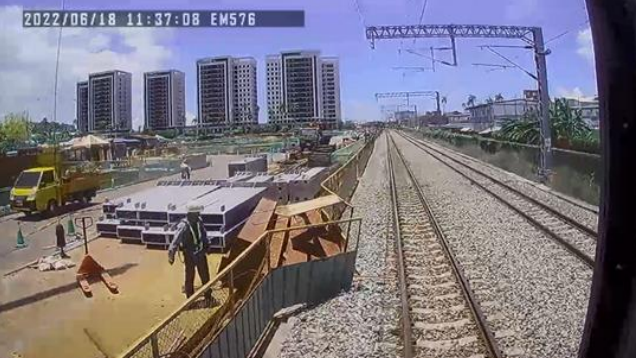
<p>事故列車將撞及施工圍籬。</p>

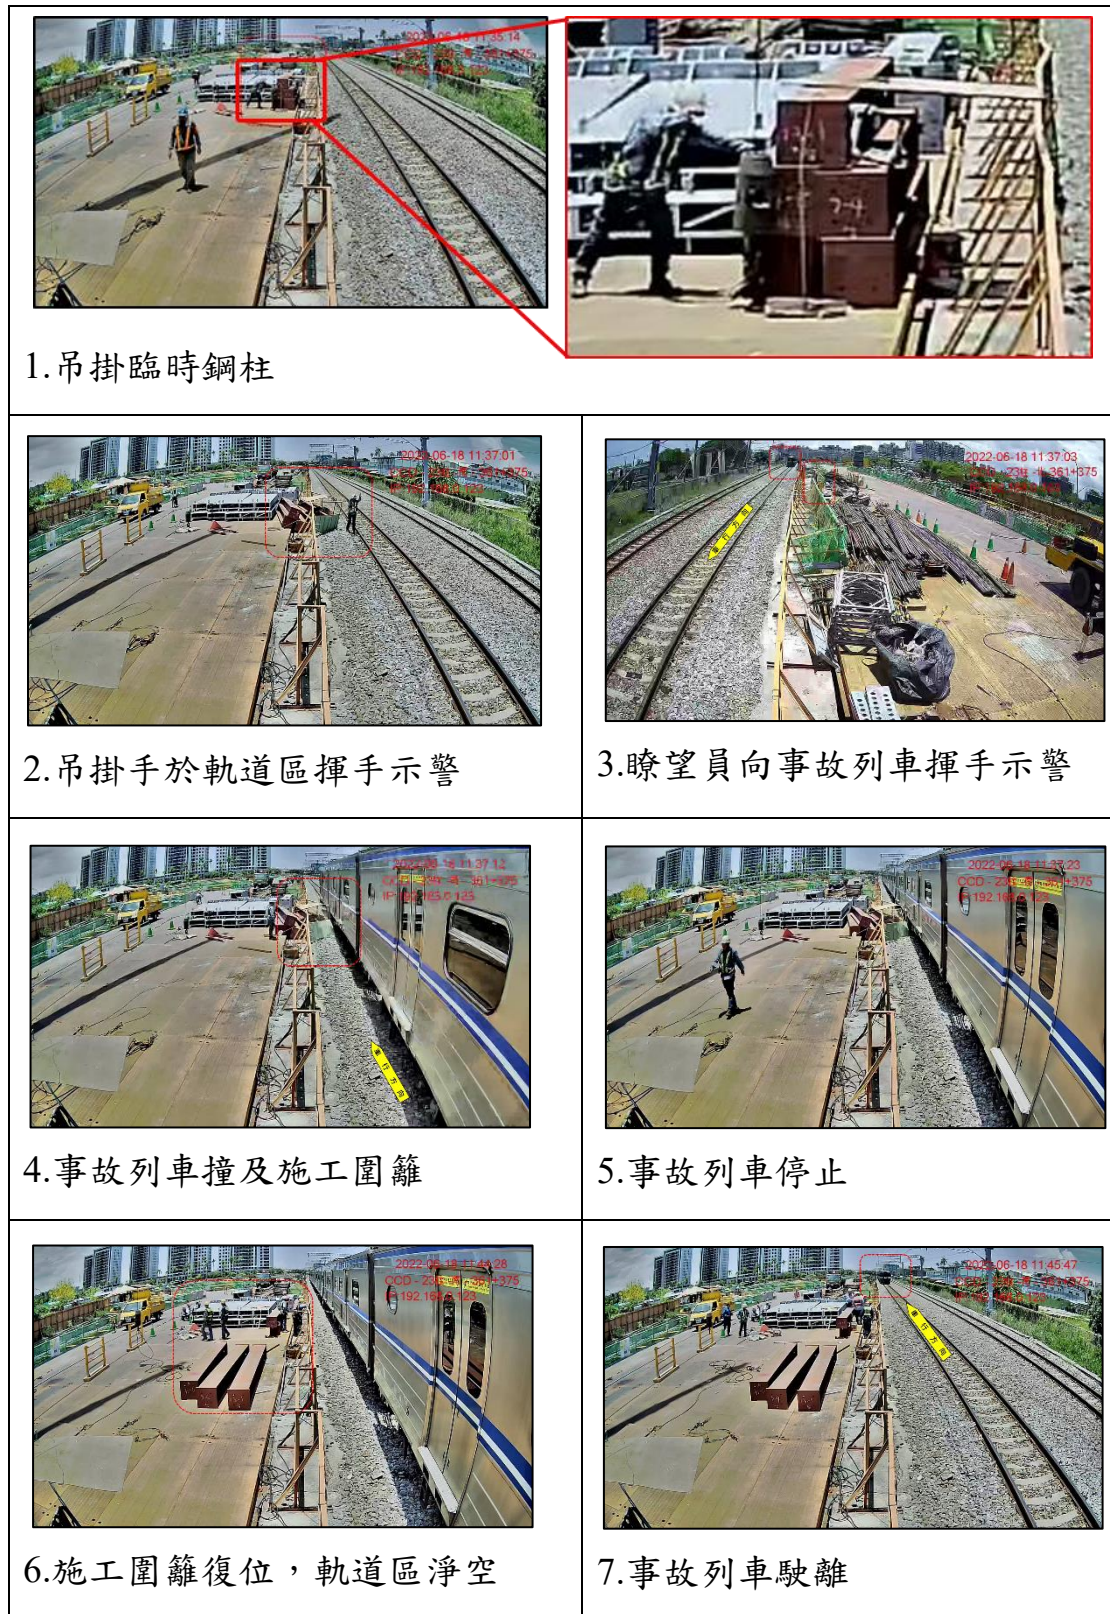
圖 7 AI 鐵路安全電子圍籬告警推播照片

調查小組由圖 7（吊起臨時鋼柱）及圖 11 估算，臨時鋼柱三層堆疊高度為 130 公分<sup>10</sup>，圍籬底部與覆工板頂部高差為 18 公分，兩者相加為 148 公分，比圍籬高 8 公分；臨時鋼柱至覆工板邊緣最小距離約 8.5 公分（如圖 10），臨時鋼柱距圍籬為由下至上分別約 73.5（65+8.5）公分、77（65+12）公分及 99.5（65+34.5）公分。

物品吊掛屬高風險作業，應採取正確的吊掛方法，確保施工安全。依「起重升降機具安全規則」第 63 條規定，應依荷物之特性採取正確吊掛方法；依勞動部職業安全衛生署宣導資料，吊掛作業應避免使用單一吊夾。依吊掛手訪談摘要、電子圍籬影像及現場模擬，吊掛手將橫夾單點固定於最底層之臨時鋼柱。

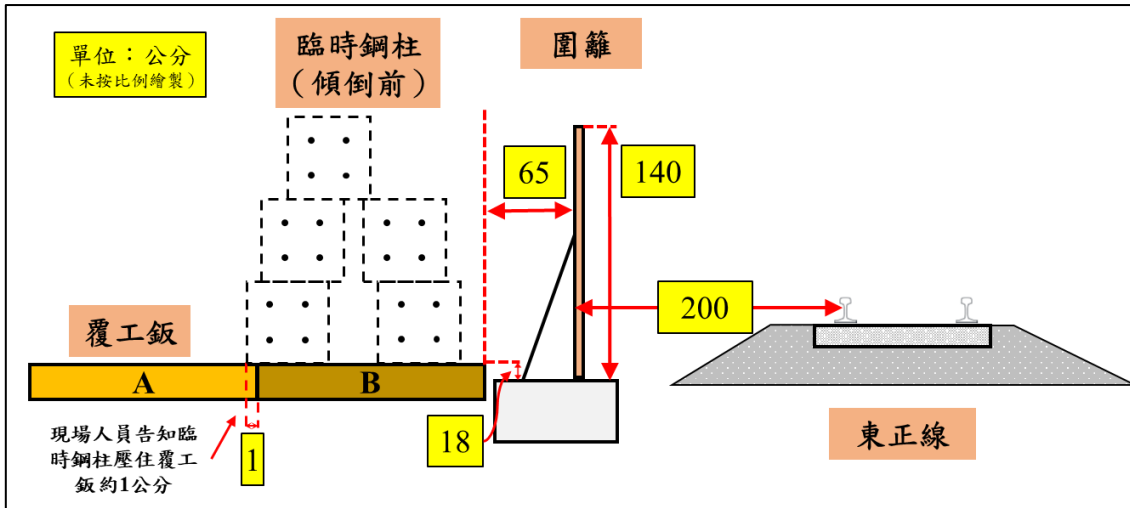
圖 9 事故現場量測結果

本會先遣小組於事故當天對事故現場進行量測，結果如圖 9。

依吊掛手兼指揮手訪談摘要，該員於事故當天發現須掀開為投料口之覆工板 A（如圖 9）被臨時鋼柱壓約 1 公分，決定以 1 個橫夾<sup>14</sup>單點稍微拉起臨時鋼柱，再以人力推移臨時鋼柱。

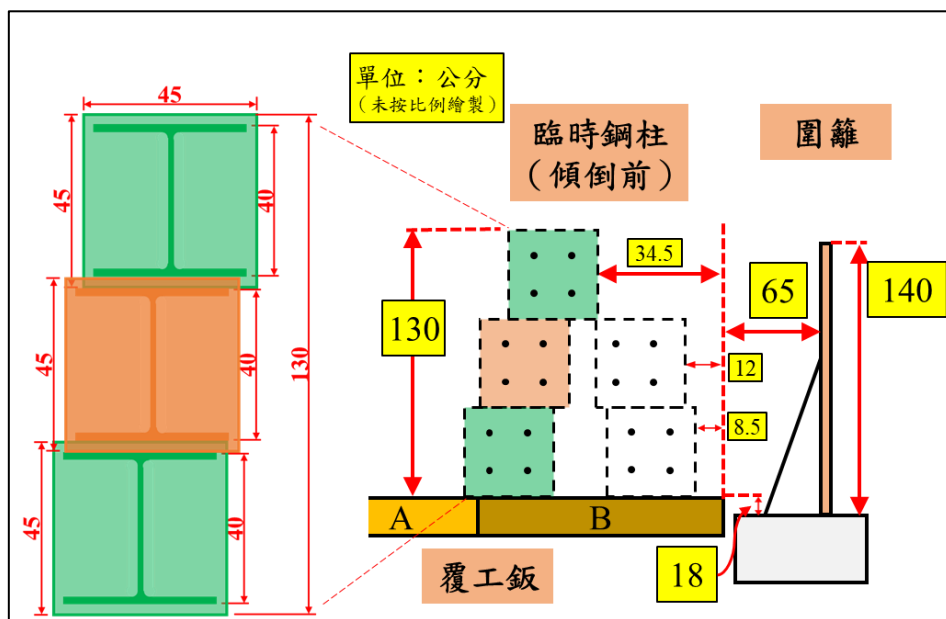
圖 10 臨時鋼柱堆置高度及其與圍籬距離

本會調查，臨時鋼柱堆置高度為 130 公分，而臨時鋼柱與施工圍籬最小水平距離約 73.5 公分，遠小於臨時鋼柱堆放高度，導致臨時鋼柱傾倒後撞施工圍籬並將其推入軌道區。

臨時鋼柱堆置高度(130公分)未超出「營造安全衛生設施標準」規範營建材料之堆放高度不得超過1.8公尺之規定。臨時鋼柱堆置高度加上圍籬底部與覆工板頂部之高差，合計為148公分，較圍籬高8公分，然事故前一天「鐵路沿線施工當日完工後安全檢查表」及事故當日「鐵路沿線施工安全檢查表」項次4物料不得超出圍籬高度之檢查，皆為合格，顯示交通部鐵道局南部工程處及大陸工程未落實施工安全管理。

與鐵道局共同研議，在民國 111 年 12 月 27 日修訂之「臨軌工程施工安全防護措施要點」內規定材料堆置區需平坦並妥為規劃動線且不得緊鄰軌道側（臨軌側圍籬 2 公尺區域內不得堆放物料），該要點另有機具放置地點及方式與防止人員機具材料防滑落之規範。

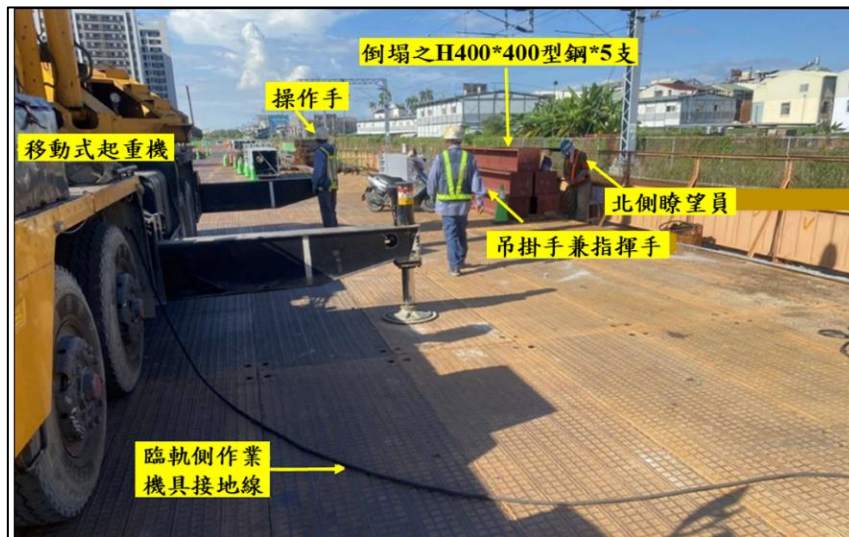
圖 11 吊掛前（整備階段）事故現場人員與機具<sup>15</sup>

吊掛現場有操作手、吊掛手及移動式起重機，事故當日吊掛作業前（整備階段）現場狀況如圖 11。「移動式起重機證檢查結果證明」

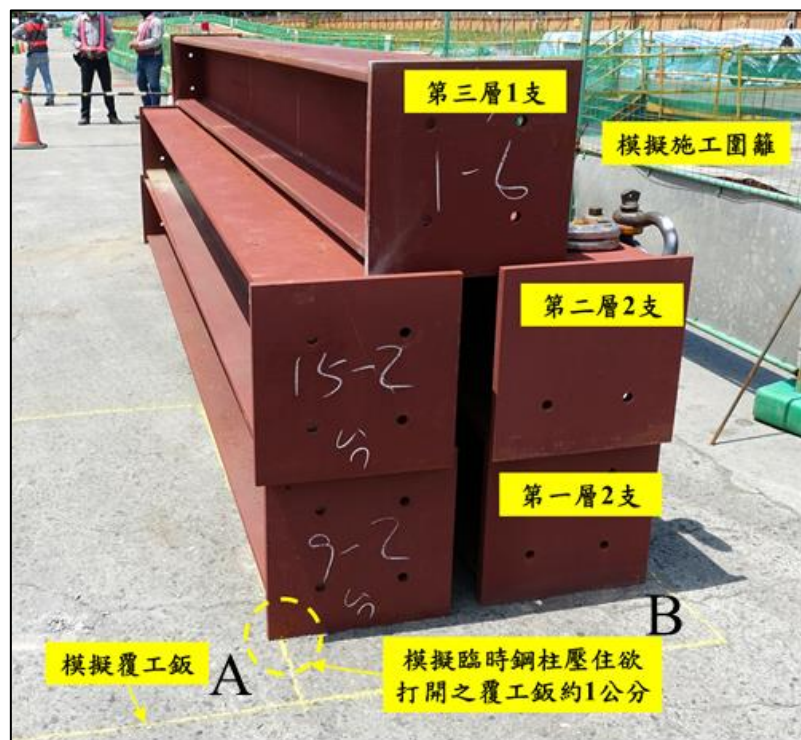
圖 12 現場模擬 (1)

在工地內安全地點堆置 3 層共 5 支臨時鋼柱，另設置施工圍籬及以粉筆於地面畫設覆工板範圍（如圖 12）。吊掛手將橫夾單點固定於臨時鋼柱（如圖 13），以手作號誌指揮操作手吊起臨時鋼柱，徒手推動臨時鋼柱至無擋住欲打開覆工板之位置（如圖 14）。

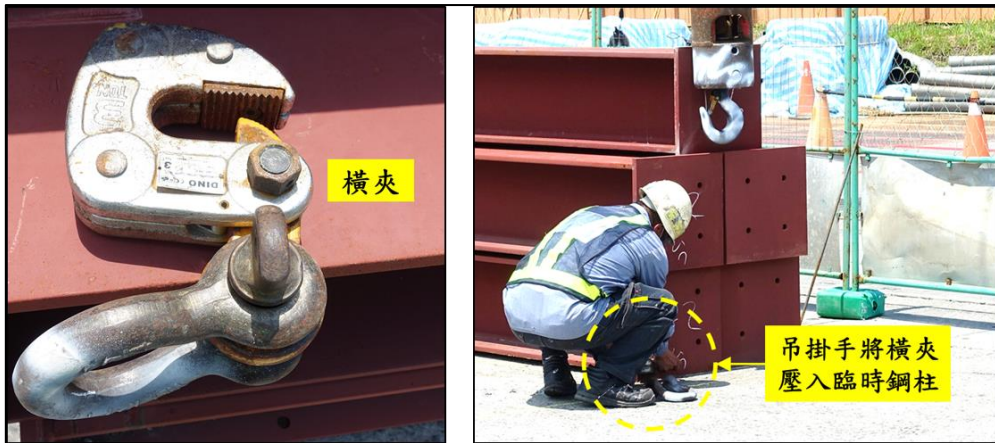
圖 13 現場模擬 (2)

綜上所述，鐵道局及臺鐵局未規範不得自下層抽取或移動堆置物料，防止以不當方式拿取堆置物料會使其倒塌、崩塌或掉落，大陸工程因此未在本案工程「安全衛生工作守則」中訂定相關規範。吊掛手將一橫夾單點固定於最底層之臨時鋼柱，吊起後上層臨時鋼柱因重心偏移，往軌道方向傾倒。

1. 督導吊掛人員依勞動部職業安全衛生署宣傳內容，以正確方式執行吊掛作業。(TTSB-RSR-23-06-004)
2. 落實瞭望員攜帶行調無線電，以利遇緊急狀況時能即時通知接近列車停車。(TTSB-RSR-23-06-005)
3. 確實執行施工安全檢查，落實施工安全管理。(TTSB-RSR-23-06-006)
