# 國家運輸安全調查委員會

## 重大運輸事故事實資料報告

新海研 1 號海洋研究船於菲律賓呂宋島西方約 50 哩處斷電失去動力

TTSB-MFR-23-06-001

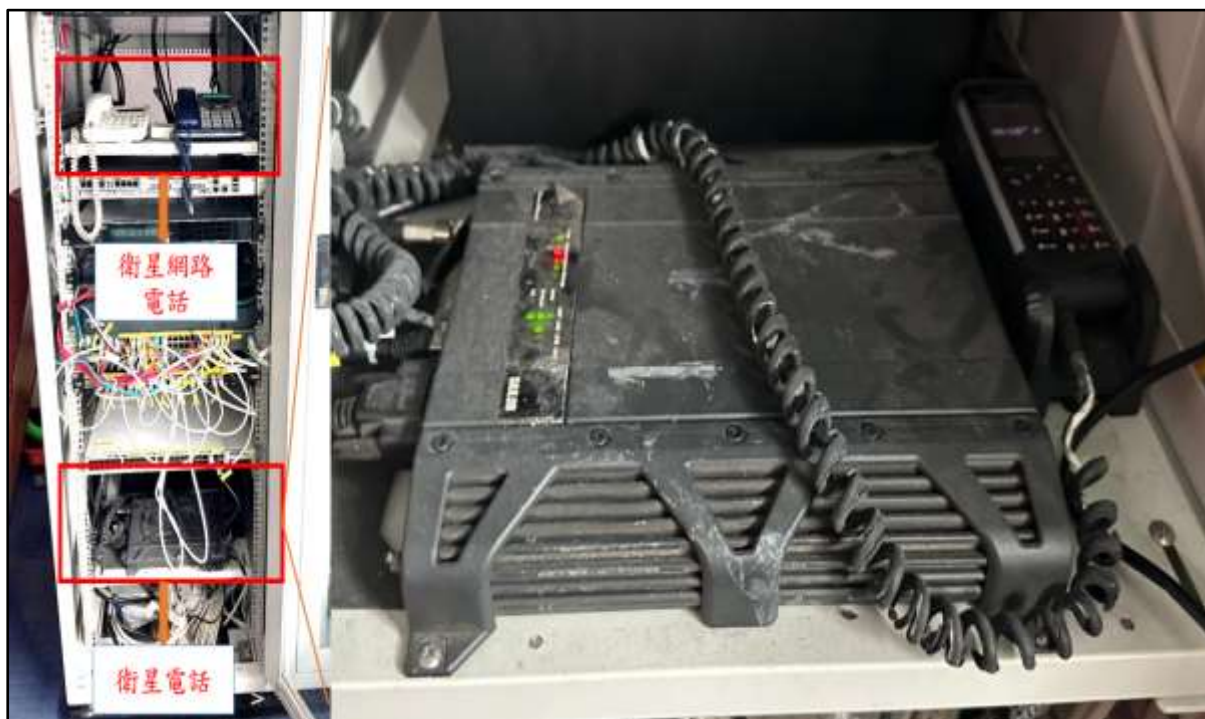
圖 4 新海研衛星電話及衛星網路電話布置

根據新海研船長訪談摘要，事故時船上衛星電話處於故障狀態，新海研船員均使用衛星網路電話對外聯繫，無使用衛星電話；依據調查小組現場勘查，調查小組與船上電子技士實際至新海研駕駛臺檢視，發現電話主機上顯示警示紅燈（詳圖 4），現場實際測試，確認衛星網路電話可以正常撥出，衛星電話則無法撥出。

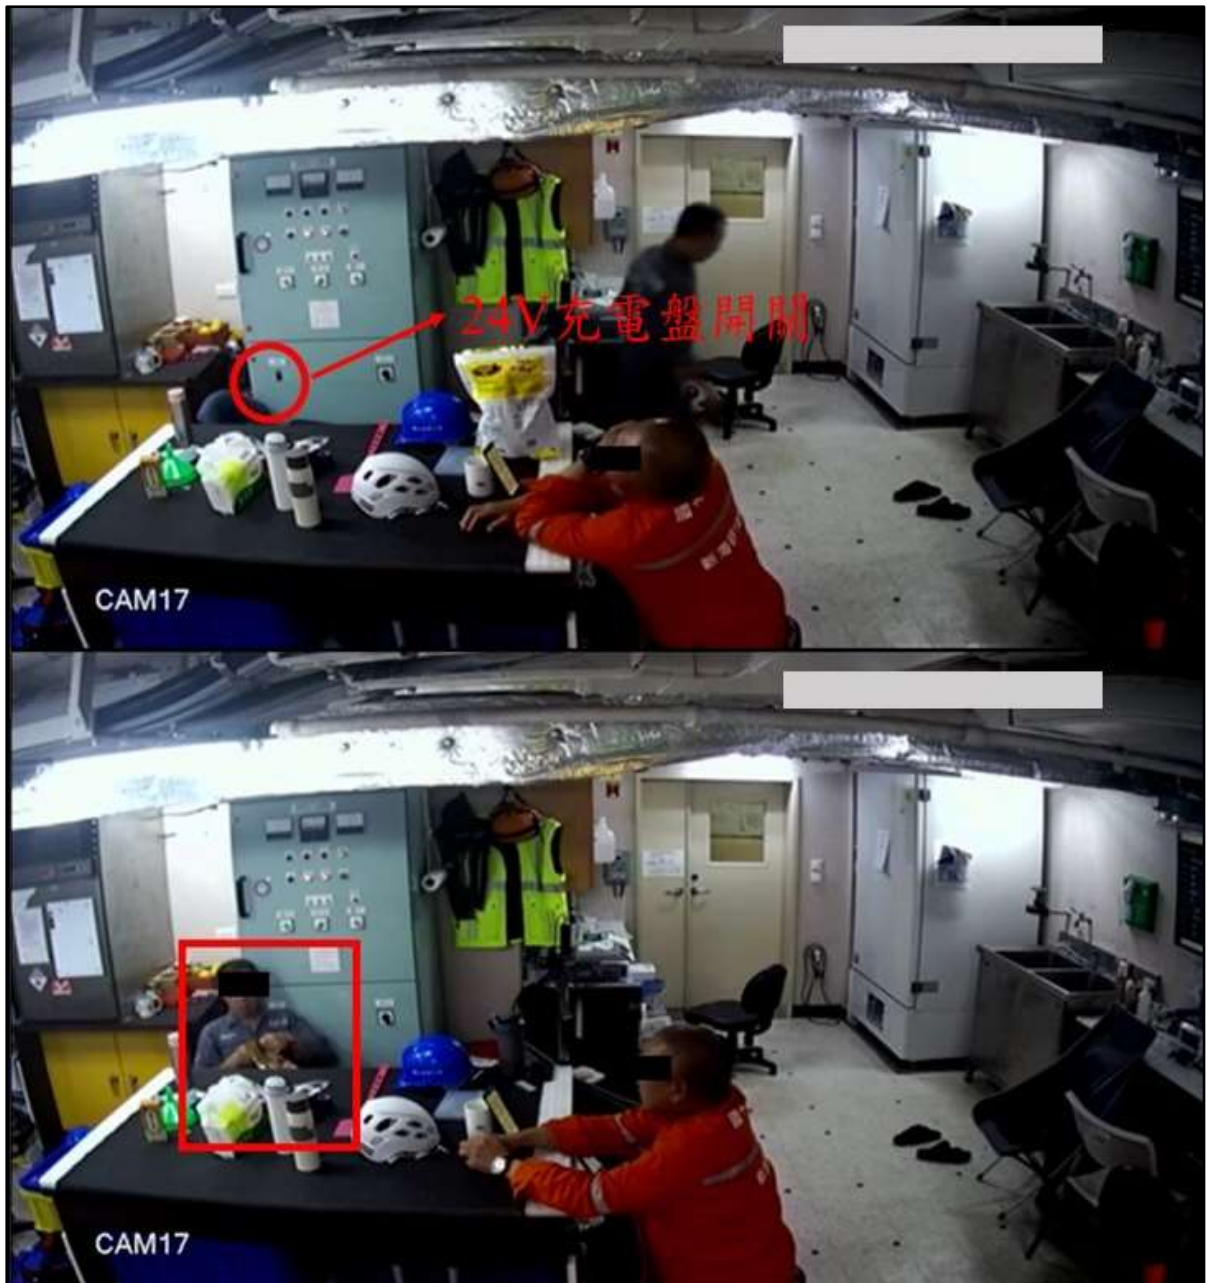
依據新海研 CCTV 回放畫面，11 月 13 日 0003:56 時，隨船作業人員於主甲板乾式實驗室內活動時，誤觸充電盤主電源開關（詳圖 12），此時充電盤電源隨即斷電，並且於 23 秒後充電盤斷電警示燈亮起，機艙監控系統同時顯示充電盤一般警報（BATT CHARG/DISCHARG BOARD COMMON ALM）（詳圖 13），此時相關設備及推進系統之控制電源僅靠 24V 電瓶供電。

圖 12 隨船作業人員座椅後靠誤觸充電盤主電源開關

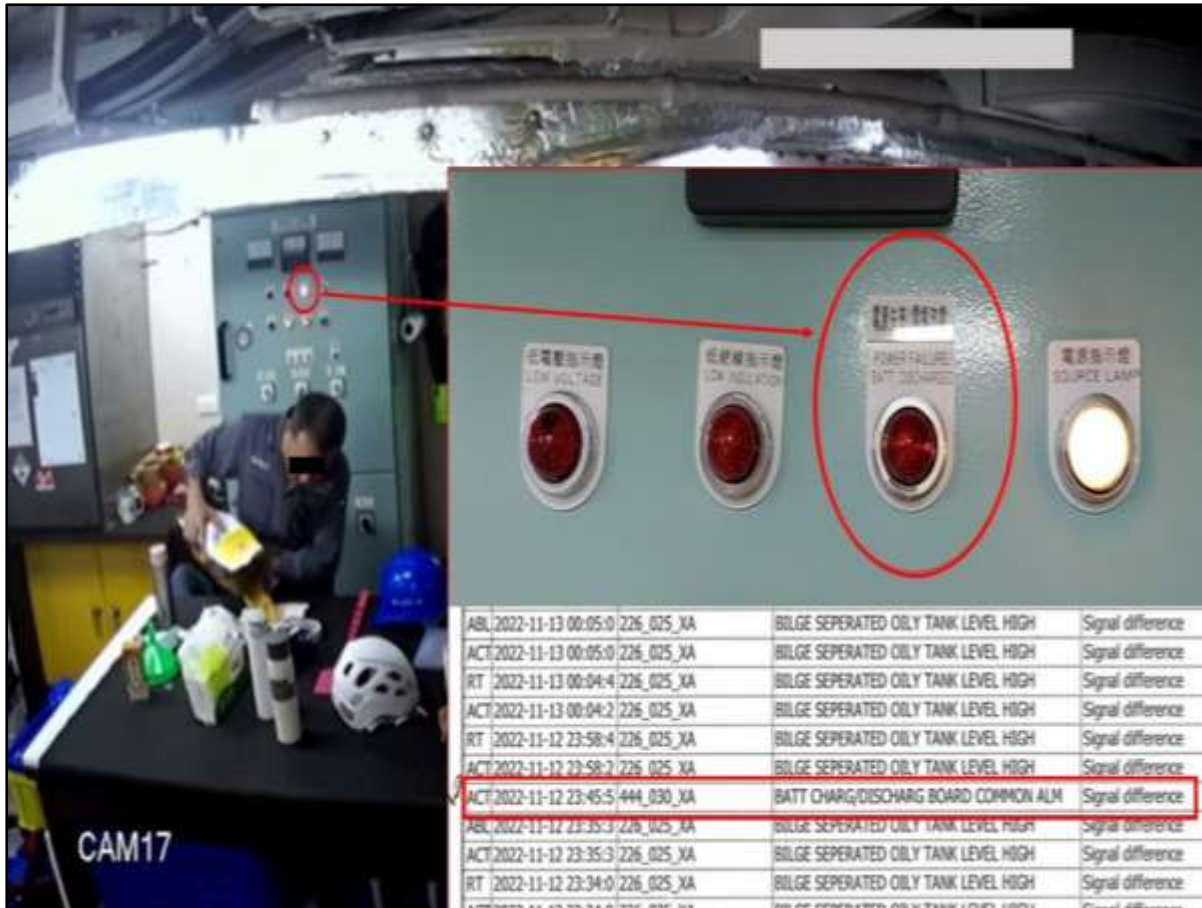
圖 13 充電盤電源失效燈亮及機艙警報

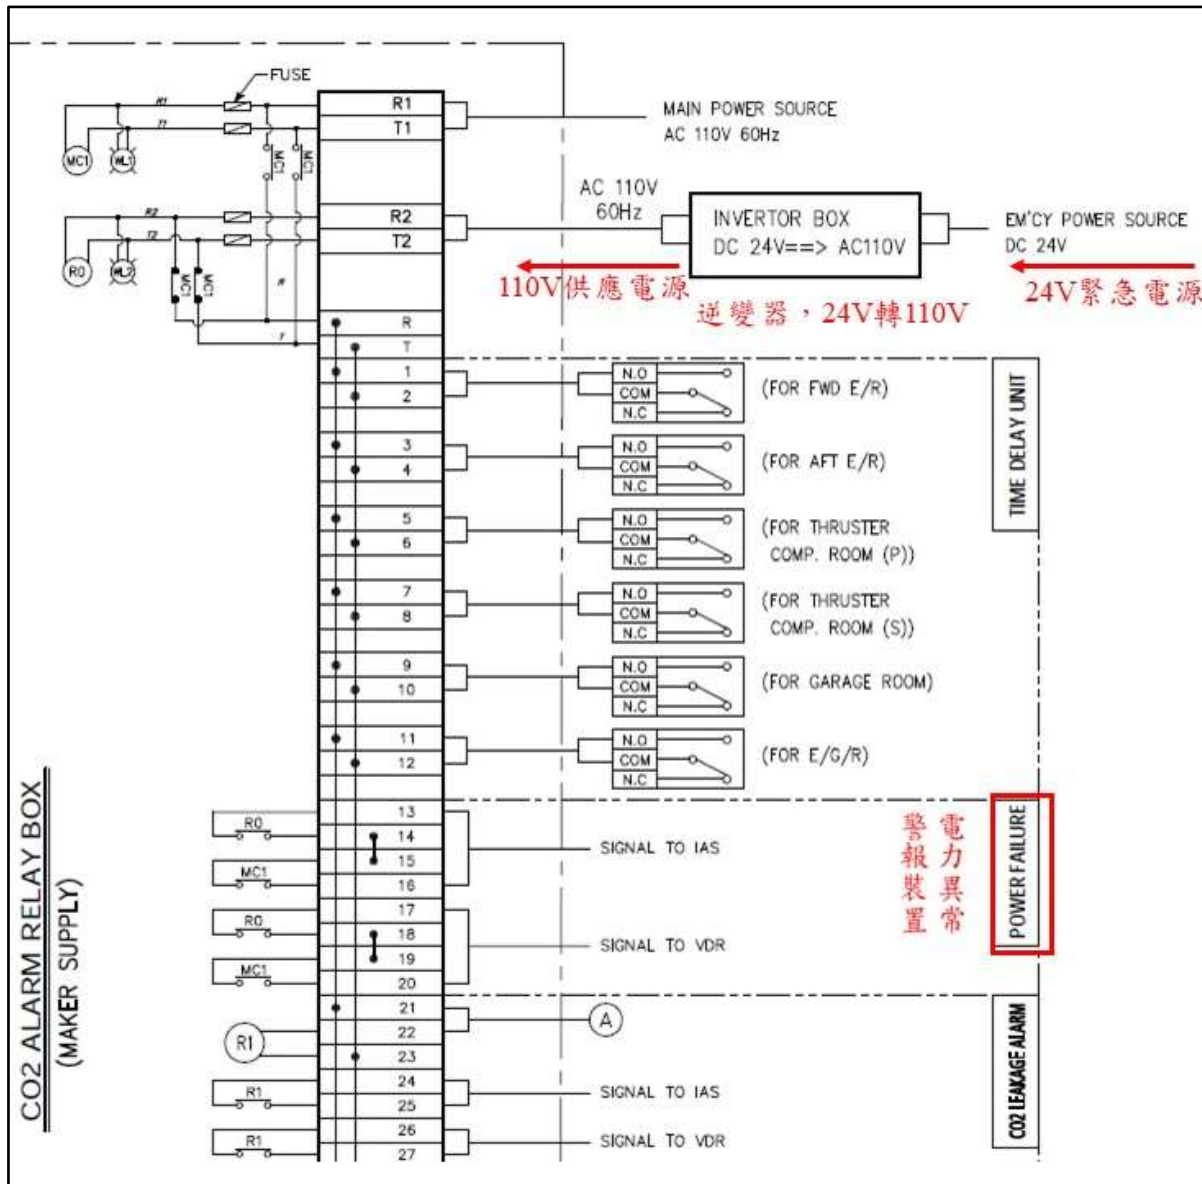
圖 15 二氧化碳滅火系統警報線路圖

依據機艙監控系統警報紀錄，於 11 月 13 日 2008:25 時，二氧化碳滅火系統電力異常 (CO<sub>2</sub> discharge system power failure) 發出警報 (詳圖 14)；另參照充電盤供電線路 (詳圖 11) 及該系統警報線路圖 (詳圖 15)，當 24V 電瓶電壓不足以供應二氧化碳滅火系統緊急電源使用時，會因電力異常發出警報。調查小組詢問新海研三管輪<sup>11</sup>後稱，該警報啟動後，輪機長與三管輪至二氧化碳氣瓶間 (CO<sub>2</sub> bottle room) 進行檢查，現場當下並無發現異常，在輪機長與大副討論後，決定隔日再進行檢查，未意識到為 24V 電力電壓過低問題。

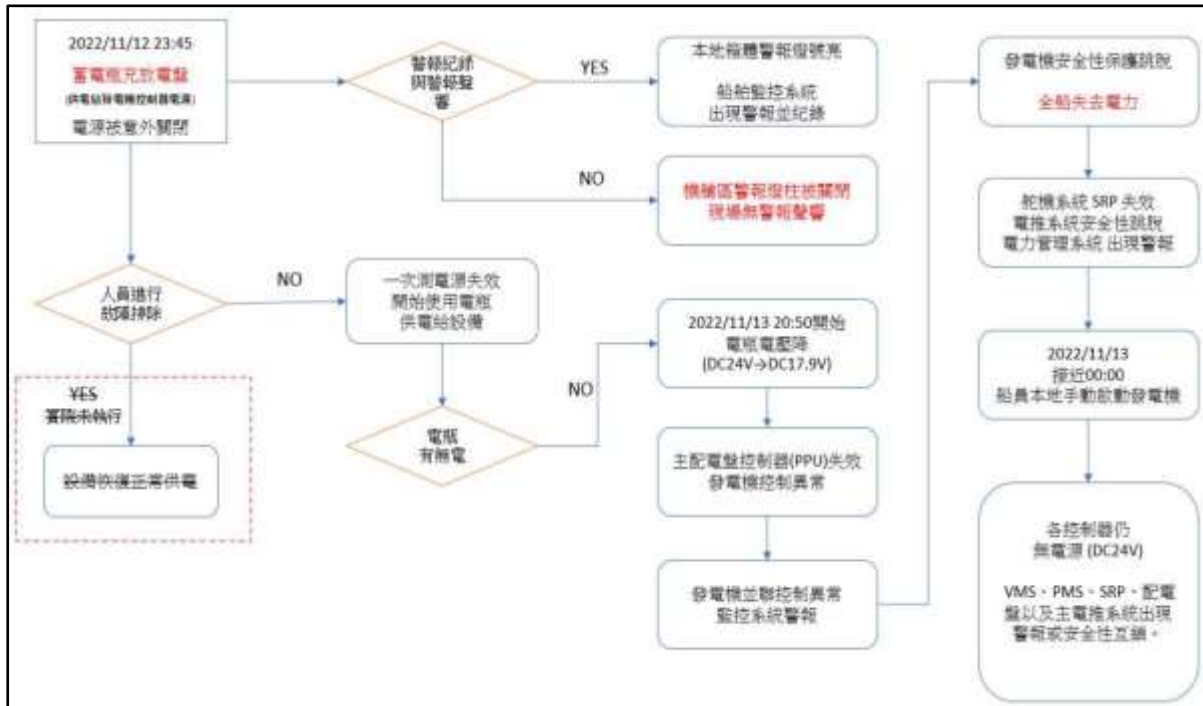
圖 18 系統故障流程圖<sup>15</sup>

另 ABB 技師發現機艙警報系統的聲響信號被關閉，以及部分設備異常且有被強制啟動的狀況。ABB 服務報告有關係統故障流程圖，詳圖 18。

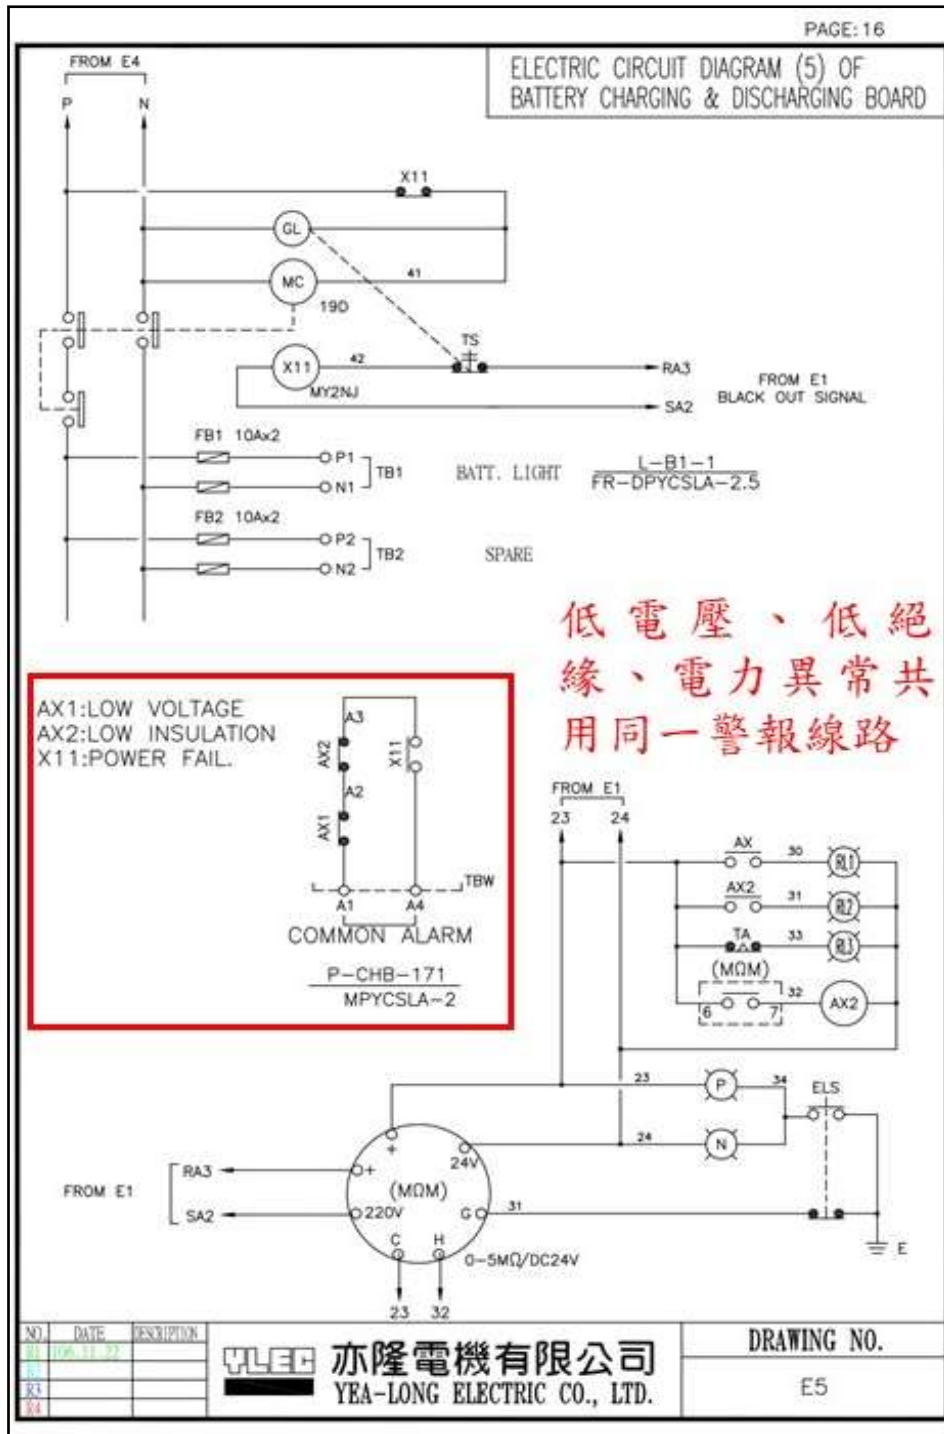
圖 20 充電盤線路圖警報

事故當日 0003:56 時，位於乾式實驗室之充電盤開關被誤觸關閉時，機艙控制室監控螢幕顯示充電盤一般警報；經查該充電盤共有低電壓、低絕緣、電源失效與電瓶放電等三項警報警示燈（詳圖 19），依據充電盤線路圖該三項警報顯示皆為一般警報（詳圖 20），且於機艙控制室監控螢幕亦僅顯示充電盤一般警報。

低電壓、低絕緣、電力異常共用同一警報線路

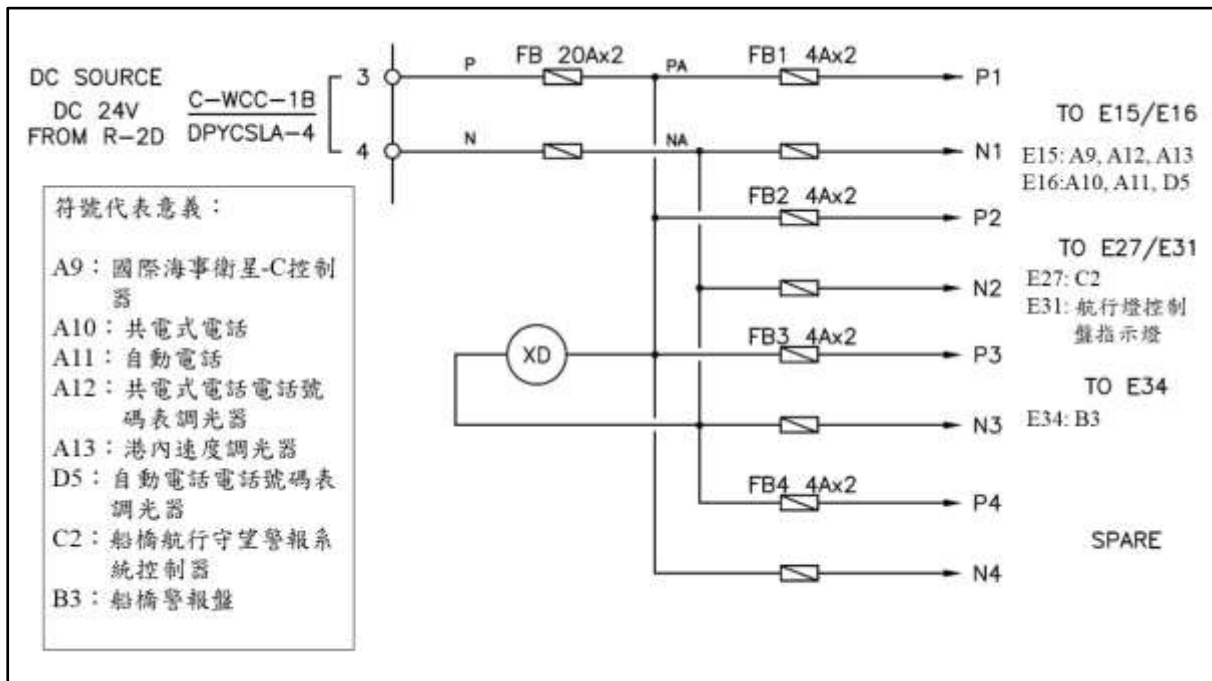
經查，R-2D-1A WCC 為充電盤供應 24V 電源至位於駕駛臺之 R-2D 分電盤之其中一條線路，該線路供應 24V 電源給駕駛臺控制臺部分儀器或燈號（詳圖 21 及圖 22）。

依據台灣國際造船股份有限公司基隆廠（以下簡稱台船）於 111 年 2 月 17 日乾式實驗室電瓶充放電裝置接地故障完工報告，指出充電盤低絕緣原因為 R-2D-1A WCC 迴路低絕緣，而船員表示要自行處理該低絕緣問題（詳附錄 1），由船上另行報修。

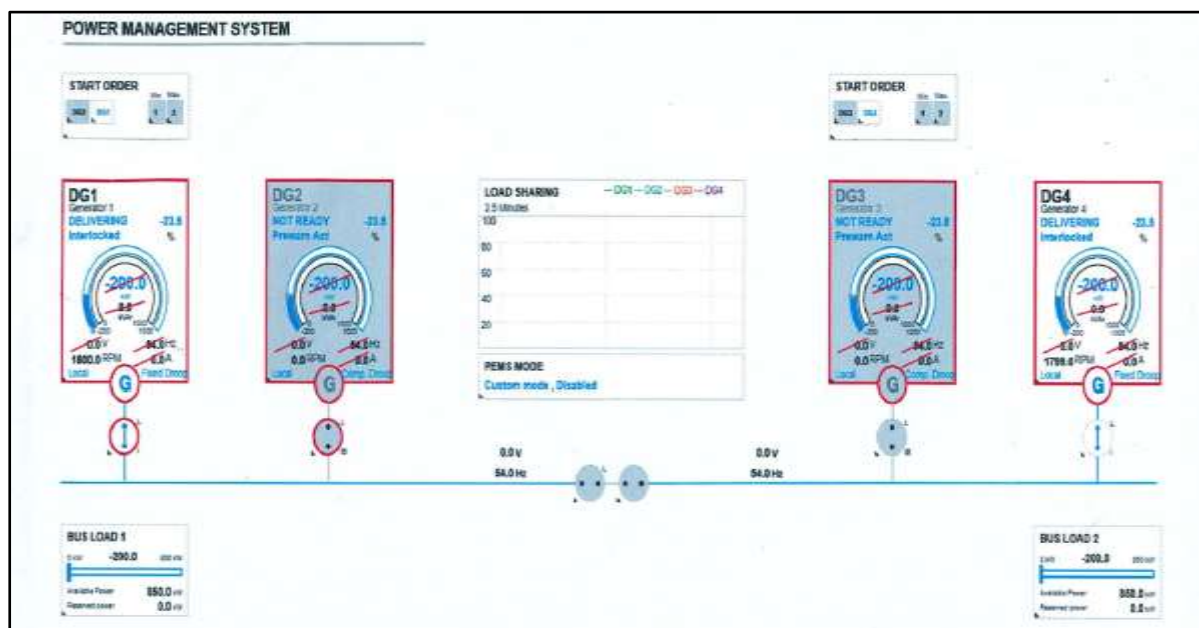
圖 24 1 號主發電機紅框警示

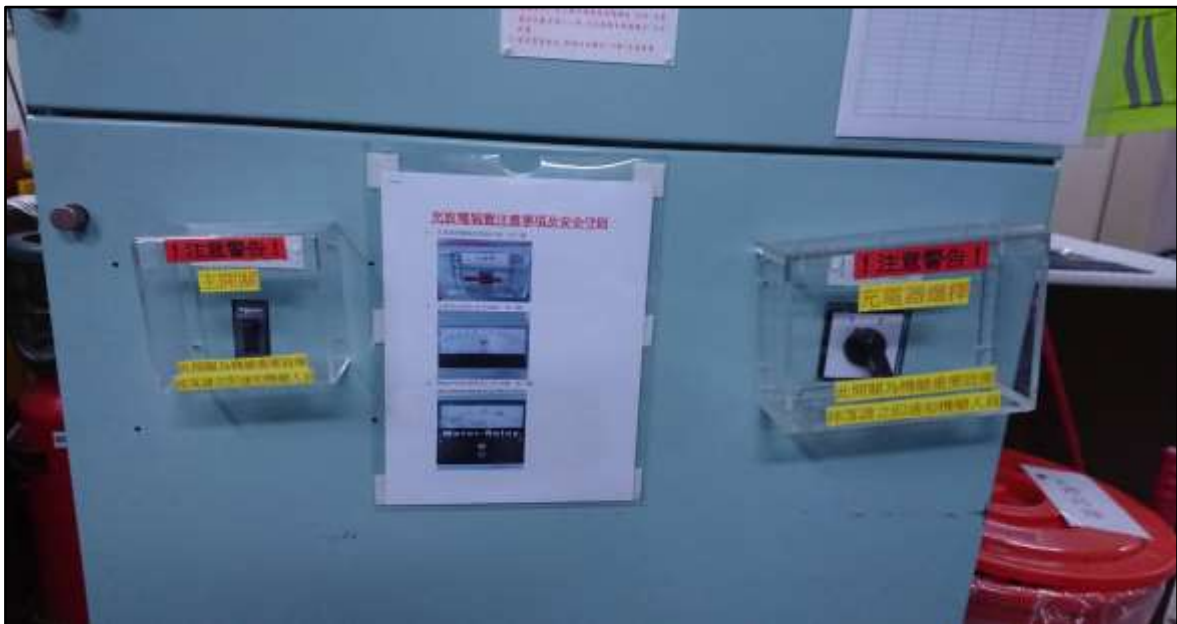
圖 25 充電盤電源開關加蓋保護

新海研於事後委請廠商製作相關開關保護蓋，避免日後有人誤觸開關，詳圖 25。
