# 國家運輸安全調查委員會

## 重大運輸事故 調查報告

鳳林站重大鐵道事故

報告編號：TTSB-ROR-23-06-002

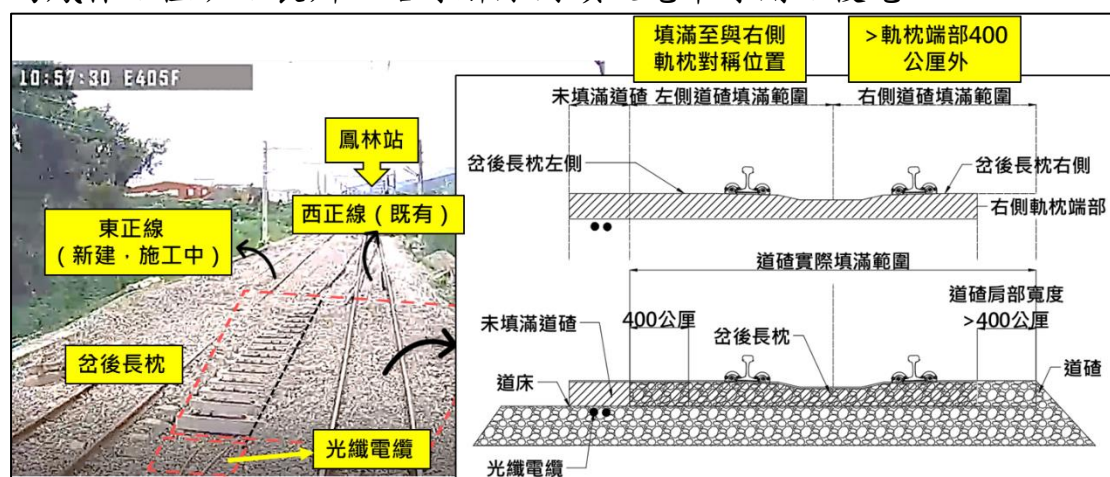
圖 1.1-3 岔後長枕道碴填滿範圍示意

施工過程中工信工程現場領班發現軌道既有光纖電纜長度施工前未評估，餘長不足，約 0230 時與東工處值班人員及台灣世曦監造進行現場會勘，擬擇日再接續並深埋足夠長度之光纖電纜，工信工程施工人員建議將岔後長枕左側道碴填滿至與其右側軌枕端部外 400 公厘之對稱位置即可，如圖 1.1-3，以符合施工自主檢查表道碴肩部寬度須達 400 公厘之檢查標準，也保留岔後長枕有光纖電纜通過之路徑不予填滿道碴，以避免再重新開挖道碴造成纜線損壞風險。

台灣世曦監造人員表示因綜合岔後長枕抽換範圍僅 9 公尺、施工區域設有 50 公里/時慢行速限，及承包商承諾以挖土機平斗及一字斗（砸鎬）進行砸道整修等因素，故同意工信工程施工人員之提議，東工處值班工程司亦表同意。

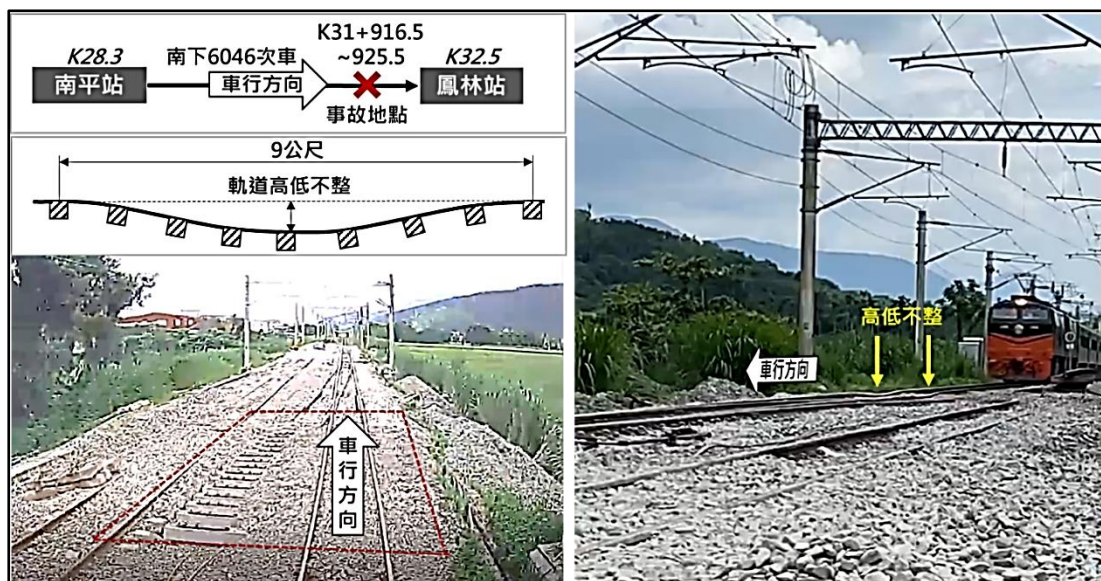
圖 1.2-1 N11B 道岔區軌道高低不整

另事故列車第 6046 次車通過行車影像紀錄及道旁錄影畫面，發現西正線下行進入鳳林站前，N11B 道岔區里程 K31+916.5 至 925.5 之 9 公尺範圍內發生軌道道床沉陷及高低不整<sup>3</sup>現象，如圖 1.2-1。

依 1.12.2 節，UIC CODE 720R「長焊鋼軌的鋪設與維護」規範中提到施工有擾動道碴時，會使軌枕之道碴橫向阻力降低 40%，造成列車運行中時軌枕橫向位移之機率增加，本案使用之挖土機未具備機械砸鎬振動之功能，無法代替中型砸道車進行砸道，難以將軌枕底部及周圍重新填補道碴間空隙排出並充分砸實道床，在吸收列車通過振動時仍存在道碴鬆軟之明顯缺陷，未能復原道碴橫向阻力降低的狀況。

調查小組認為，工信工程施工人員以挖土機平斗代替中型砸道車進行砸道作業，及未將有光纖電纜通過之一側軌枕周圍道碴充分補足，致造成本案施工區域於營運後出現軌道高低不整之缺陷，顯示鐵道局東工處、台灣世曦及工信工程等施工單位，未建立道碴道床缺陷識別之人員訓練及安全作業指引，致施工人員未能了解砸道工序及填補道碴對影響道床結構支撐力之重要性及風險。

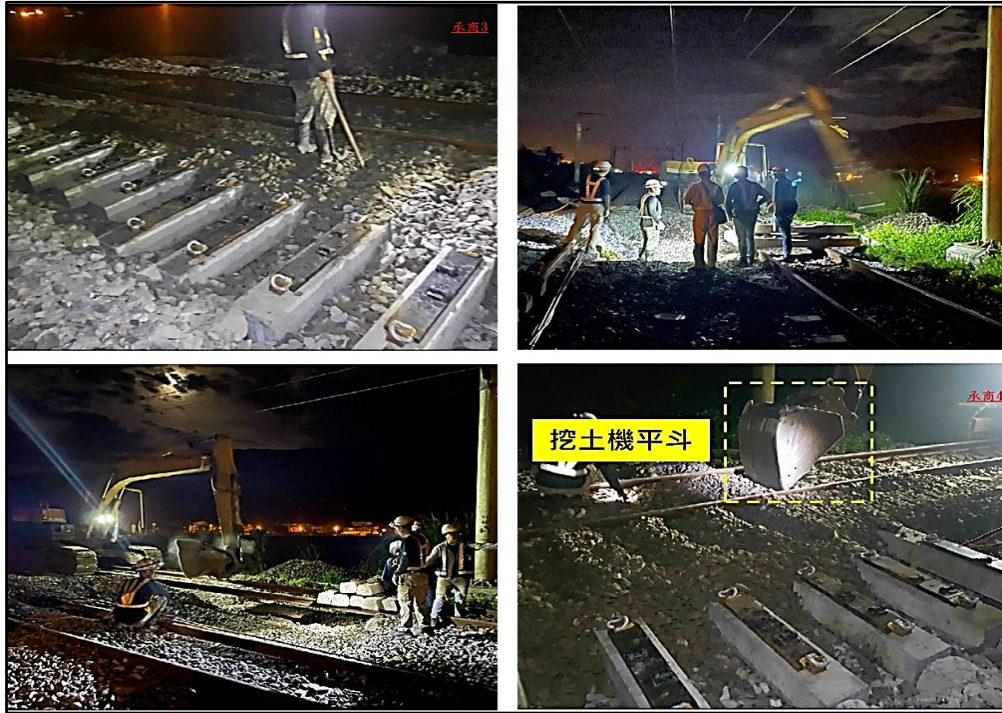
圖 1.6-1 現場施工照片

6 月 10 日當日工信工程人員採用挖土機挖斗進行 N11B 道岔區岔後長枕抽換作業後之道碴填補及壓實作業，如圖 1.6-1 鐵道局施工安全管理系統（APP）之現場施工照片。

施工中之壓實項目，工信工程「道碴段軌道鋪設施工自主檢查表」之檢查標準為分次均勻鋪築與壓實充分，其檢查結果填寫為「充分壓實」，如附錄 6。

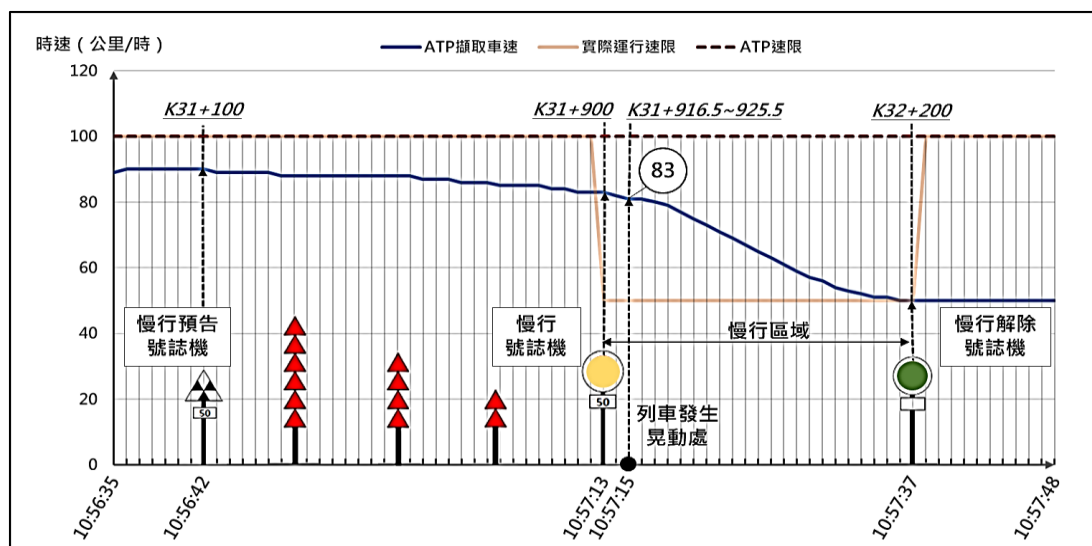
圖 1.7-1 第 6046 次車通過慢行區域之 ATP 紀錄

依第 6046 次車列車自動防護系統及行車影像紀錄，該列車於通過事故區域之速度約 83 公里/時。事故後調查小組現場檢視列車異常晃動區域為里程 K31+916.5 至 925.5 間。

依 6 月 11 日通過慢行區域首班列車第 666 次車至事故列車第 6046 次車間之 ATP 紀錄，第 6046 次車駛入慢行區域之車速如圖 1.7-1，各列車駛入慢行區域之車速比較彙整於表 1.7-1。

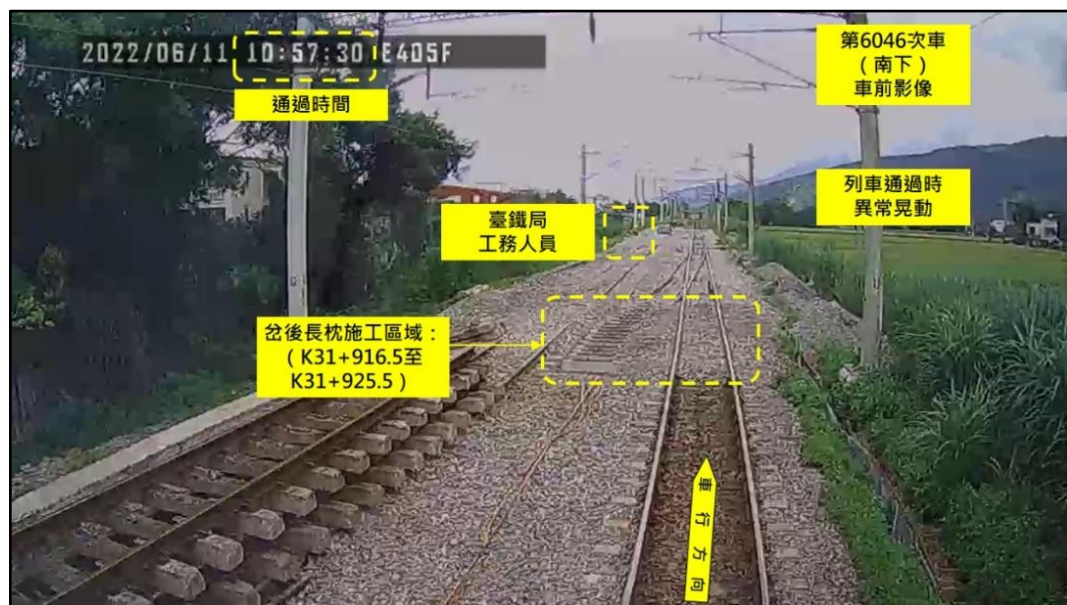
圖 1.7-3 第 6046 次車車前影像

首班列車第 666 次車及第 6046 次車行車影像紀錄畫面如圖 1.7-2 至 1.7-3，第 6046 次車通過慢行號誌機之行車影像紀錄器畫面，如圖 1.7-4。

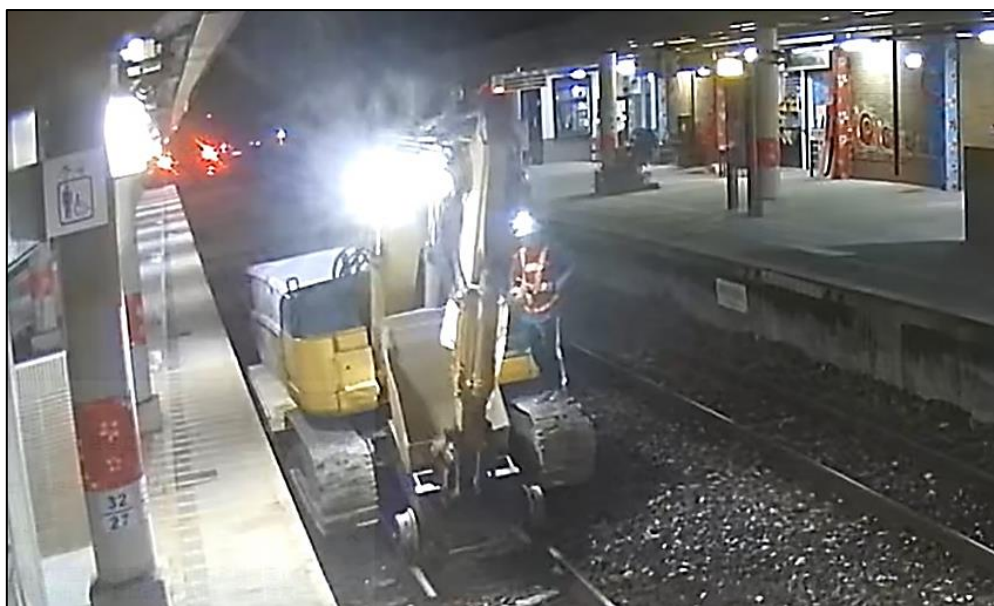
圖 1.7-5 鳳林站月台 CCTV 影像畫面

依據鳳林站月台閉路電視（Closed Circuit Television，以下簡稱 CCTV）影像紀錄，於 6 月 11 日凌晨約 0006 時，西主線上有一台挖掘機（非本案施工機具）以加裝動力輪方式通過該站第二月台區，如圖 1.7-5。

另該挖土機係屬軌路兩用施工機具，非屬臺鐵局定義之車輛，駕駛者未具備有鐵路正線駕駛資格規定之許可證種類<sup>11</sup>。
