# 國家運輸安全調查委員會

## 重大運輸事故調查報告

興旺發 707 號漁船與 MOAMAEU 漁船  
於距巴布亞紐幾內亞拉包爾港東方約 310 浬處碰撞

TTSB-MOR-23-07-002

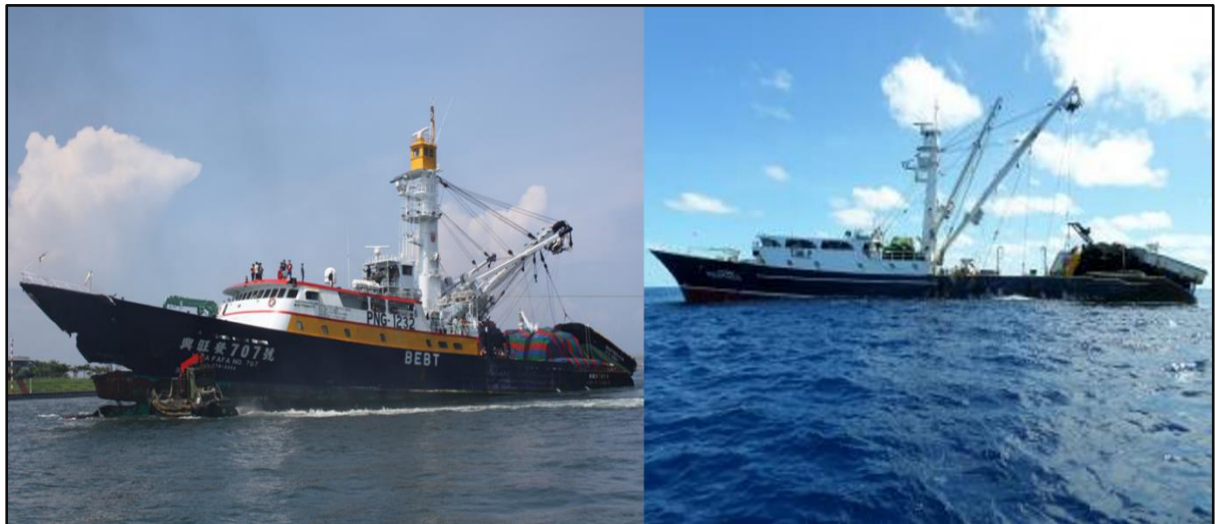
圖 1 興旺發漁船（左）及 MOAMAEU 漁船（右）資料照片

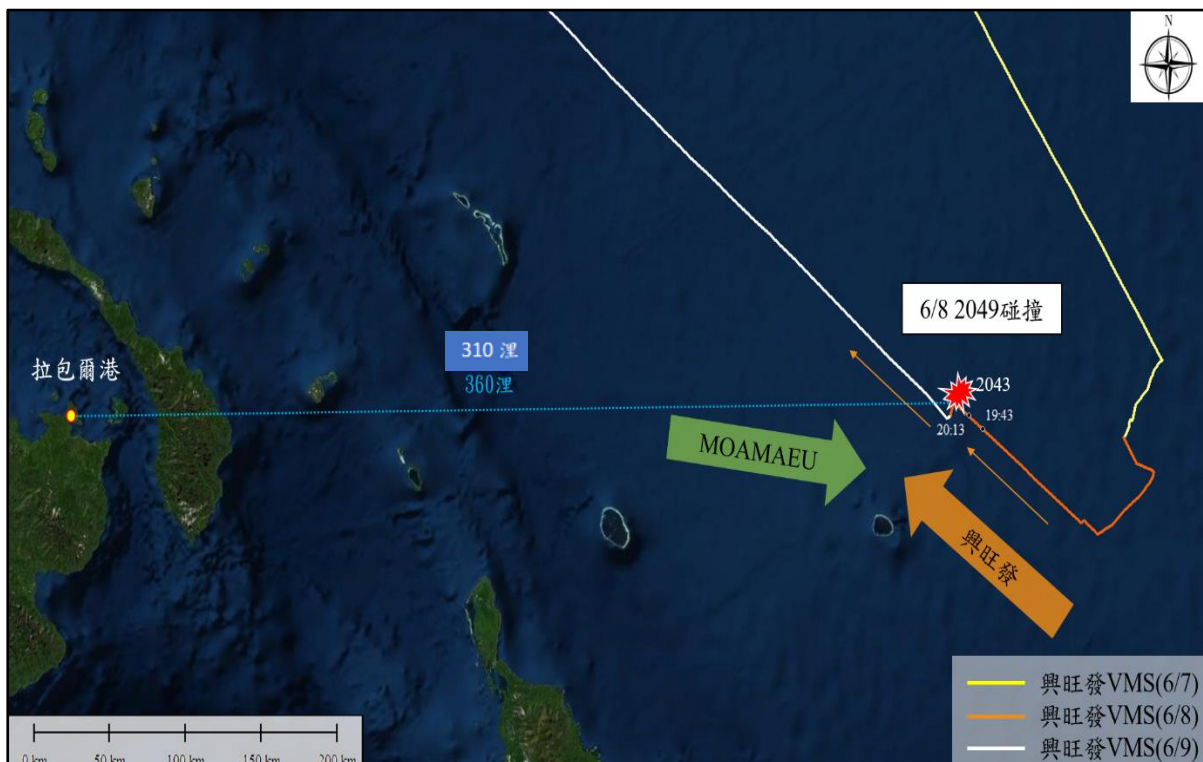
據興旺發 CCTV<sup>4</sup>影像紀錄，6 月 8 日 2047:58 時，MOAMAEU 船桅燈及其他燈光位於興旺發左舷前方上已可目視，並持續前進，兩船距離逐漸縮短。2048:48 時 MOAMAEU 往左轉向，2049:06 時，興旺發船艙與 MOAMAEU 右船舳發生碰撞，碰撞航跡示意圖詳圖 2。2057:36 時，MOAMAEU 船長及所有船員撤離至興旺發船艙甲板。2058:17 時，MOAMAEU 沉沒。興旺發因船艙破損輕微進水，以慢速航行方式返回高雄港，於 6 月 19 日 0930 時，興旺發返抵高雄港。

圖 2 兩船碰撞地點示意圖

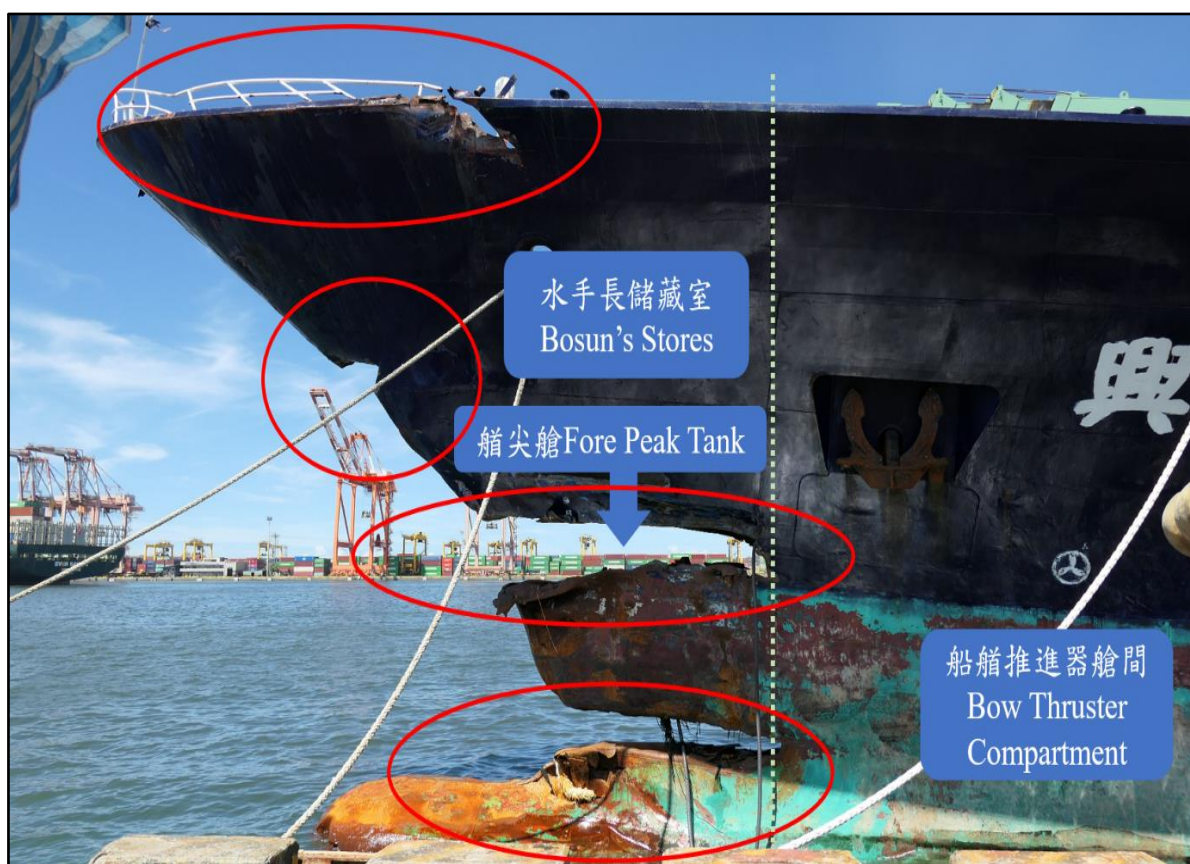
民國 111 年 6 月 23 日，本會調查小組至高雄市前鎮漁港現場勘查興旺發受損狀況（詳如圖 3），相關興旺發結構損害說明如下：興旺發船艙與 MOAMAEU 碰撞後，造成船艙甲板欄杆彎曲、船體破損，水手長儲藏室鋼板凹陷，艙尖艙破損進水（詳圖 4 及圖 5）。

圖 3 船艙受損情形（調查小組現場勘查）

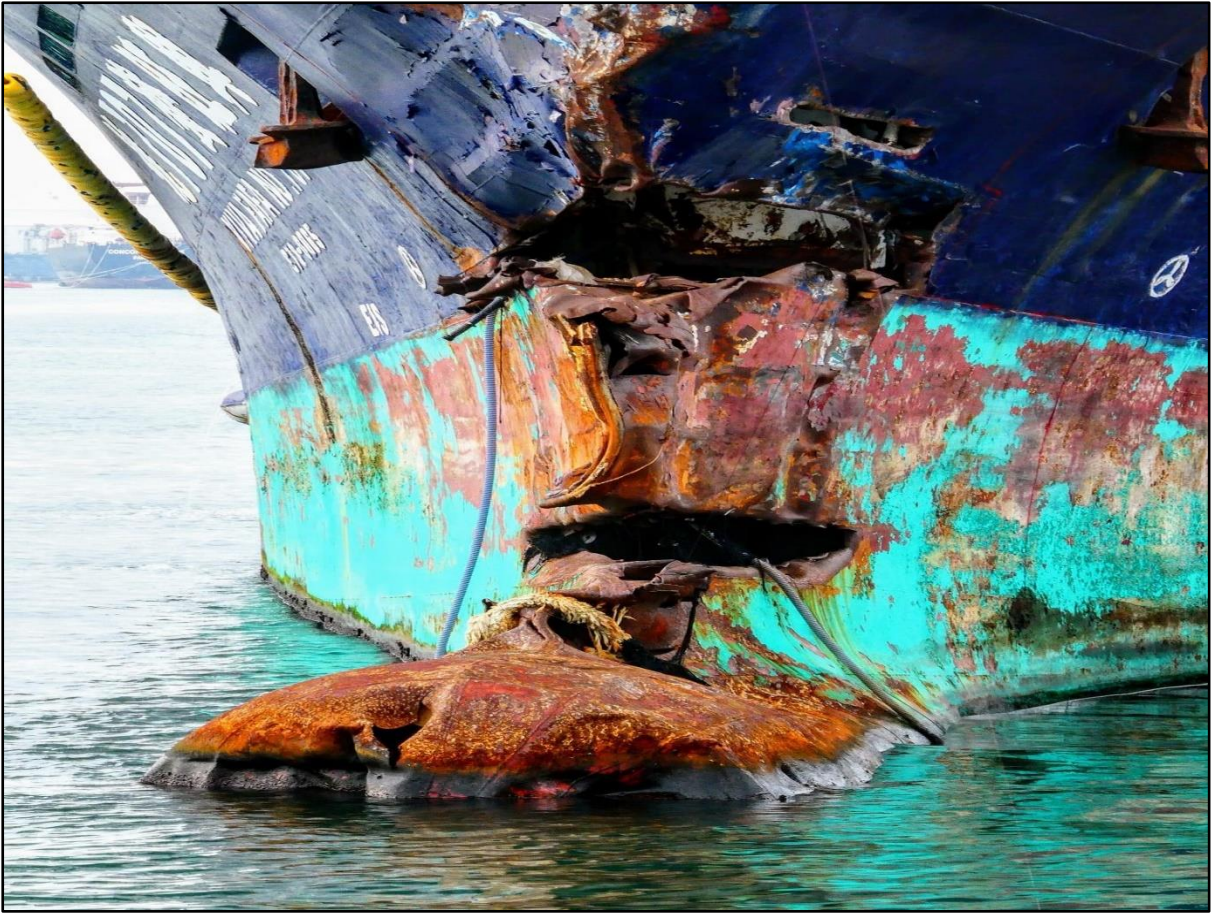
圖 4 船艏受損正面圖

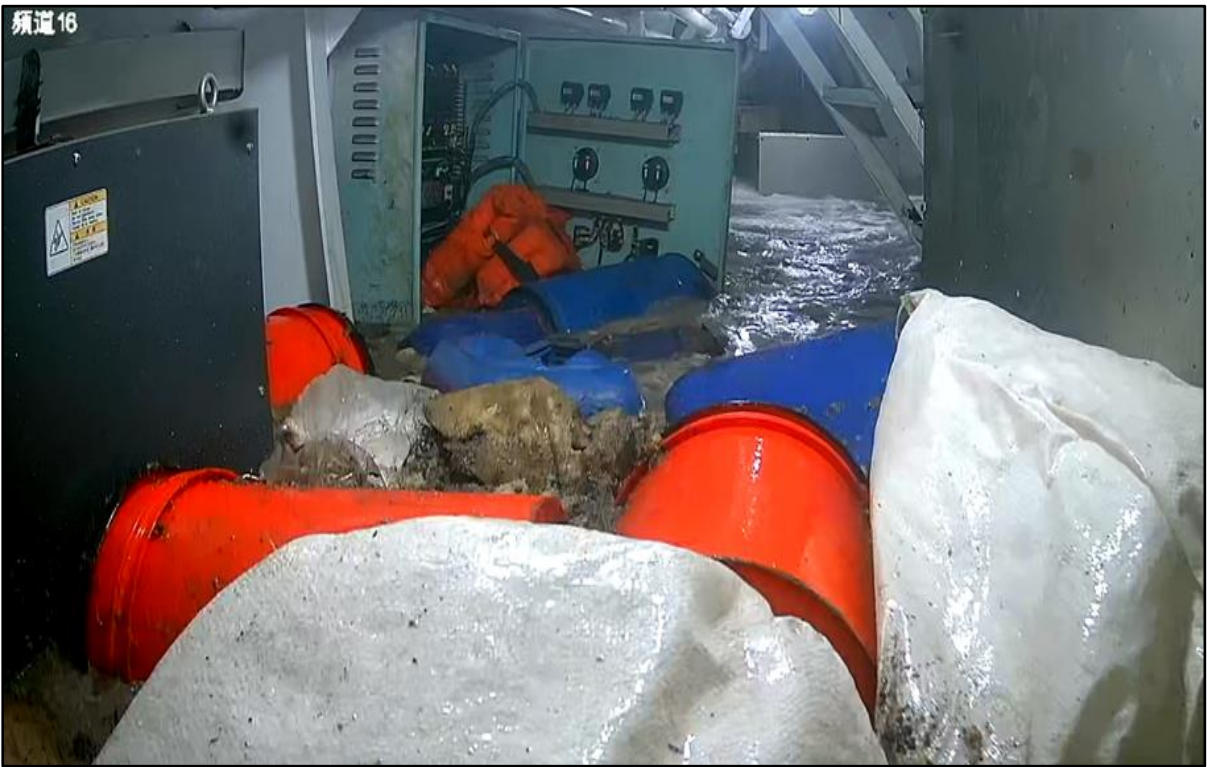
圖 5 艏尖艙 CCTV 影像紀錄 (2049:09 時，碰撞後 3 秒)

- 2049:09 時，興旺發船尖艙破損進水。
- 2057:36 時，MOAMAEU 所有船員撤離至興旺發船艙甲板。
- 2058:18 時，MOAMAEU 完全沉沒入海。

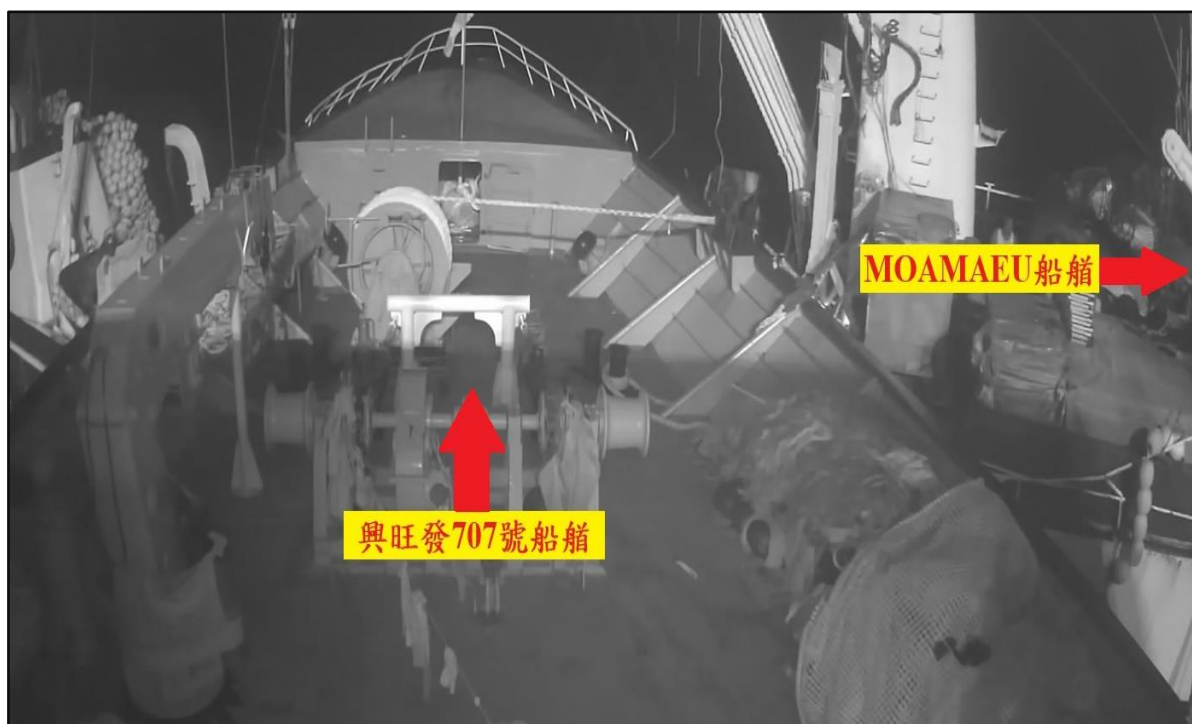
依據興旺發 CCTV 影像紀錄，興旺發船艙與 MOAMAEU 右舷船艙發生碰撞（詳圖 6）。碰撞後，MOAMAEU 全船停電，傾側後約 10 分鐘完全沉沒。

圖 6 興旺發船艙與 MOAMAEU 右舷船艙碰撞

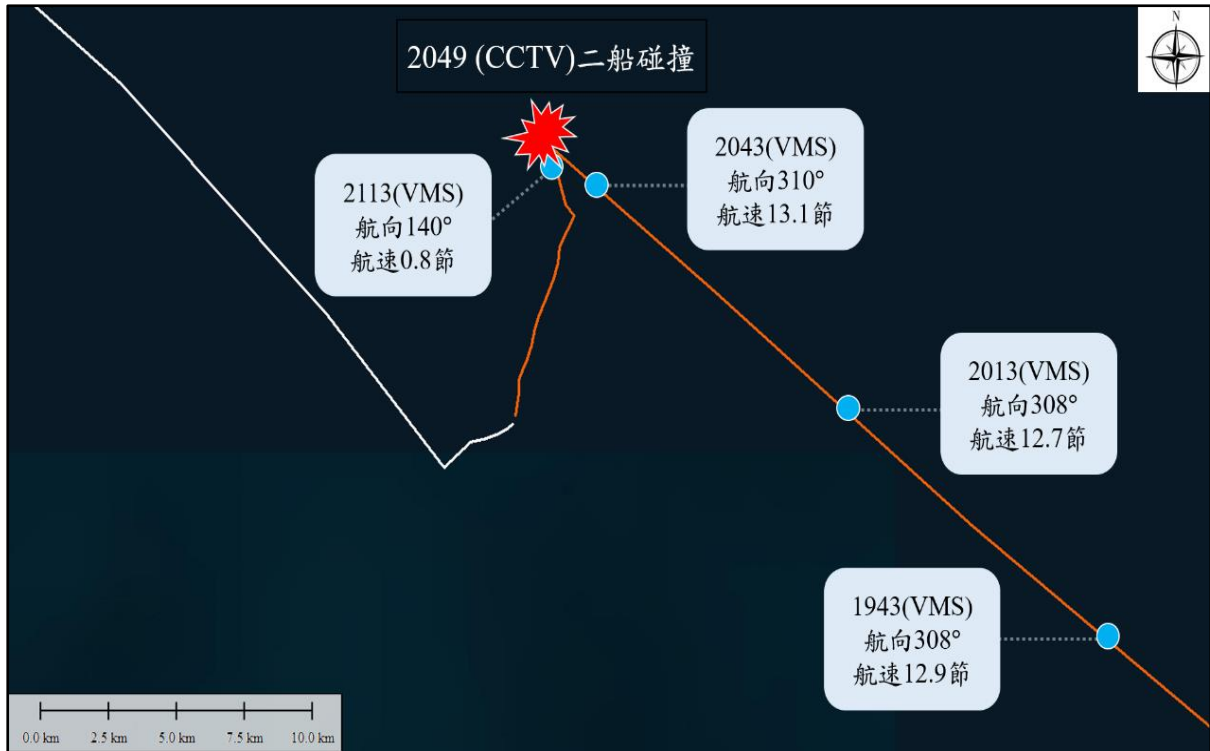
圖 7 碰撞前後興旺發 VMS 航跡圖

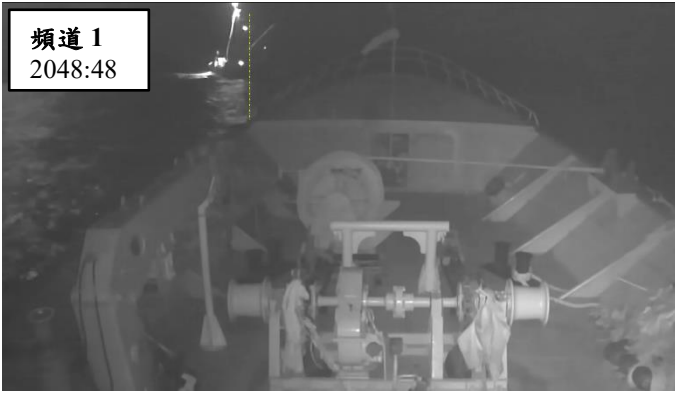
依據興旺發 CCTV 影像紀錄顯示，碰撞前約 30 分鐘，MOAMAEU 位於興旺發左舷約 15 至 20 度，兩船均可互見，依據 1972 年國際海上避碰規則，MOAMAEU 為讓路船，若環境許可，應避免往左轉向通過興旺發前方。碰撞前 1 至 2 分鐘，興旺發駕駛臺瞭望人員發現 MOAMAEU，鳴汽笛示警並將引擎拉倒俾，碰撞前約 18 秒，MOAMAEU 開始往左轉向，調查小組研判 MOAMAEU 當值駕駛員此時透過興旺發聲響信號後才發現該船，MOAMAEU 當值駕駛員未充分評估興旺發與自身兩船船舶動態，突採往左轉向意圖通過興旺發船艙，不符 1972 年國際海上避碰規則之規定，讓路船應避免往左轉向通過興旺發前方，MOAMAEU 當值駕駛員未隨時保持瞭望，以其了解其處境及碰撞危機，最終興旺發船艙與 MOAMAEU 右舷舢碰撞事故之發生。

<p>2048:48</p>	<p>MOAMAEU 往左轉向， 朝畫面右方移動。</p>

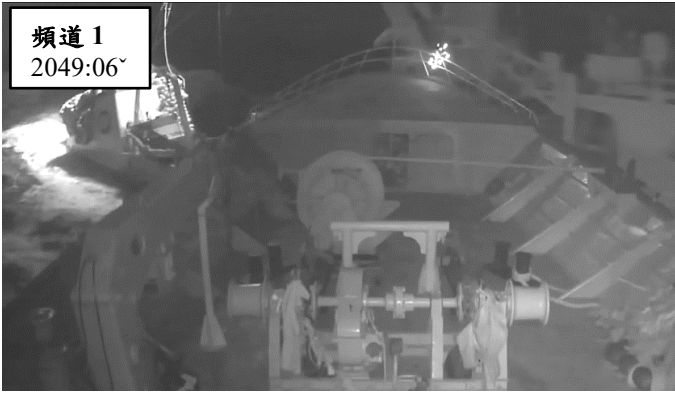
<p>頻道 1 2049:03~</p>
2049:06	MOAMAEU 與興旺發碰撞，興旺發船艙欄杆擦撞產生火花。

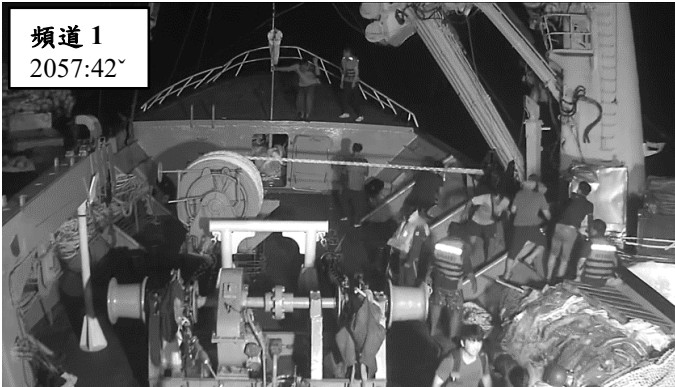
2057:42	MOAMAEU 傾側加劇	<p>頻道 1 2057:42~</p>

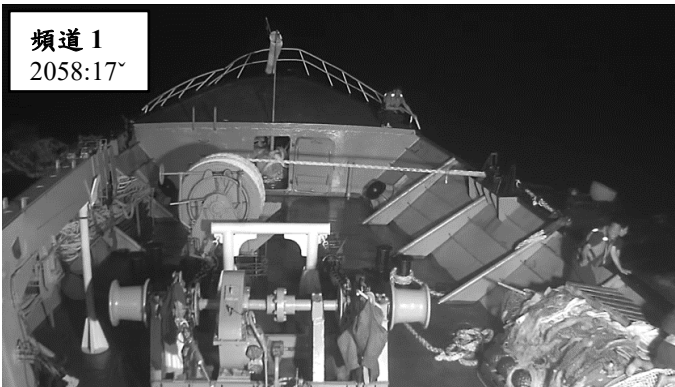
2058:17	MOAMAEU 沉沒	<p>頻道 1 2058:17~</p>
