國家運輸安全調查委員會

重大運輸事故調查報告

海洋之星八號小貨船於澎湖縣目斗嶼西北方約 16.65 浬處進水後沉沒

TTSB-MOR-23-08-002

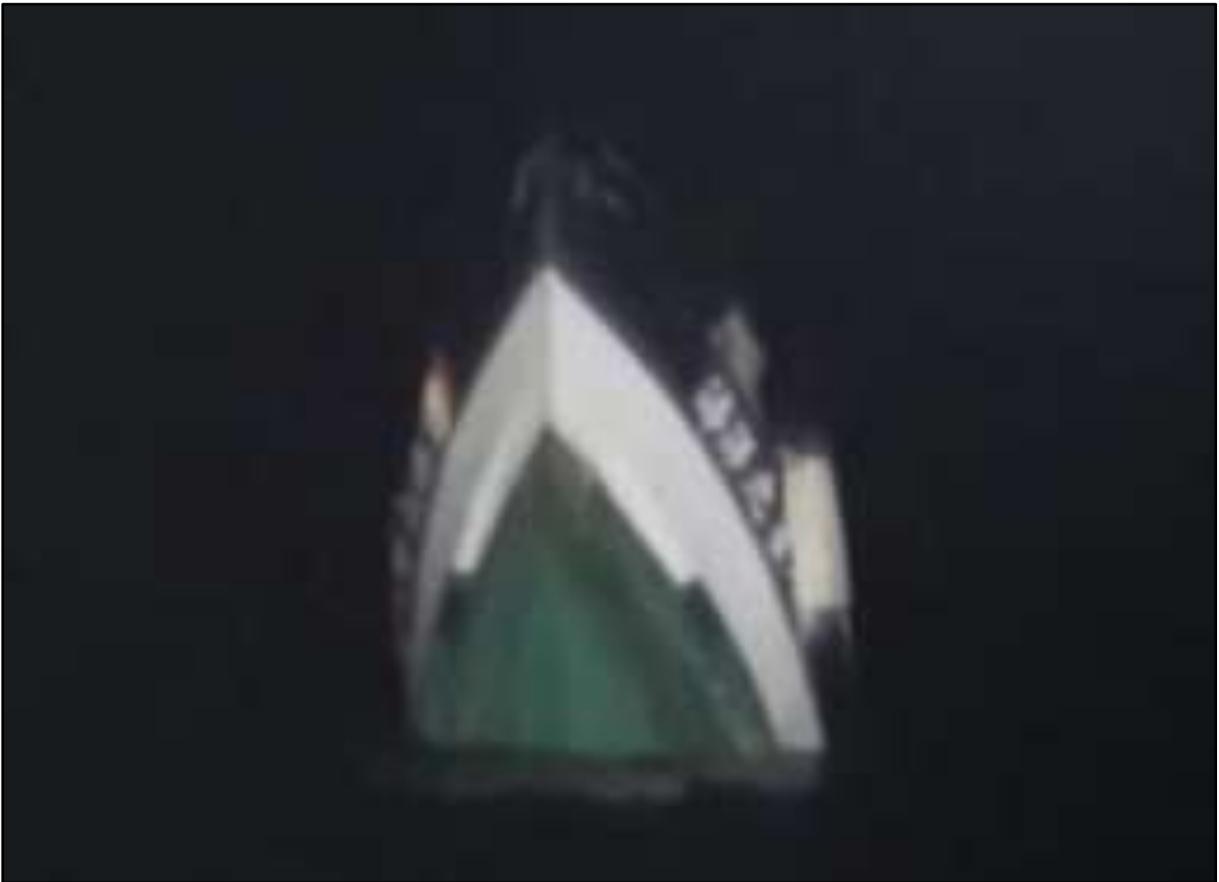
圖 2 海洋之星八號小貨船事故照片（半浮沉狀態）

海洋之星八號小貨船於航行時遭遇浪襲，導致船體下沉及 4 名船員落海，船員被海巡署救起；事故後，船主派船至現場海域，嘗試搜尋及拖回船體，但是無法尋獲該船，也無收到周遭作業船隻回報。依據訪談紀錄，該船受大浪襲擊船舶受損，嚴重進水而沉沒，歸類為第 3 級水路事故。
