# 國家運輸安全調查委員會

## AL2816 超輕型載具飛航事故調查報告

調查報告編號： TTSB-AOR-23-09-001

事故地點： 屏東縣高樹大橋及南華大橋間之隘寮溪沙洲

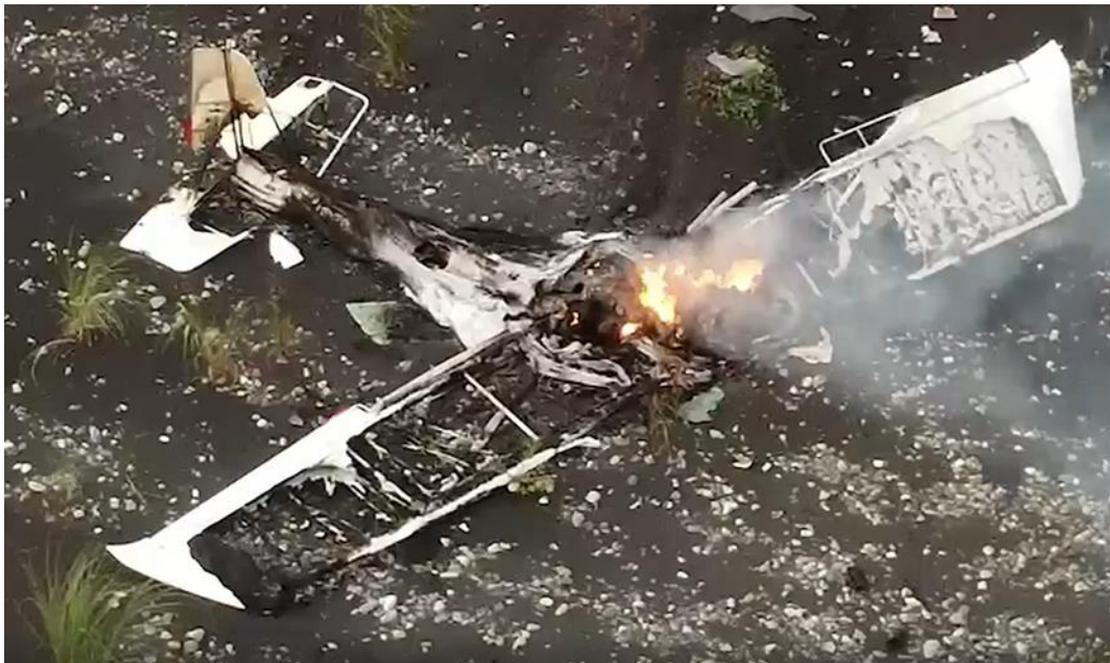
圖 3 事故現場空拍截圖

依據中華航協提供事故現場空拍畫面截圖，消救人員未抵達現場前，載具機首部位已潰縮至機身，仍在燃燒中（如圖 3），調查小組抵達事故現場檢視殘骸時，該載具機身已全部焚毀。載具主殘骸朝西南方向散落，於距主殘骸散落位置東北方向約 20 公尺處，有機首及左、右主輪撞擊地面造成之凹陷痕跡（如圖 4），引擎自機首固定位置脫離，掉落於主殘骸左側，3 片碳纖維材質之螺旋槳葉自根部斷裂（如圖 5），駕駛艙儀表板之引擎轉速表指針未在歸零位置（如圖 6）。量測主殘骸位置位於 E120°34'1.45"、N 22°46'23.60"，載具約以 215 度之方位角向下俯衝撞擊地面。

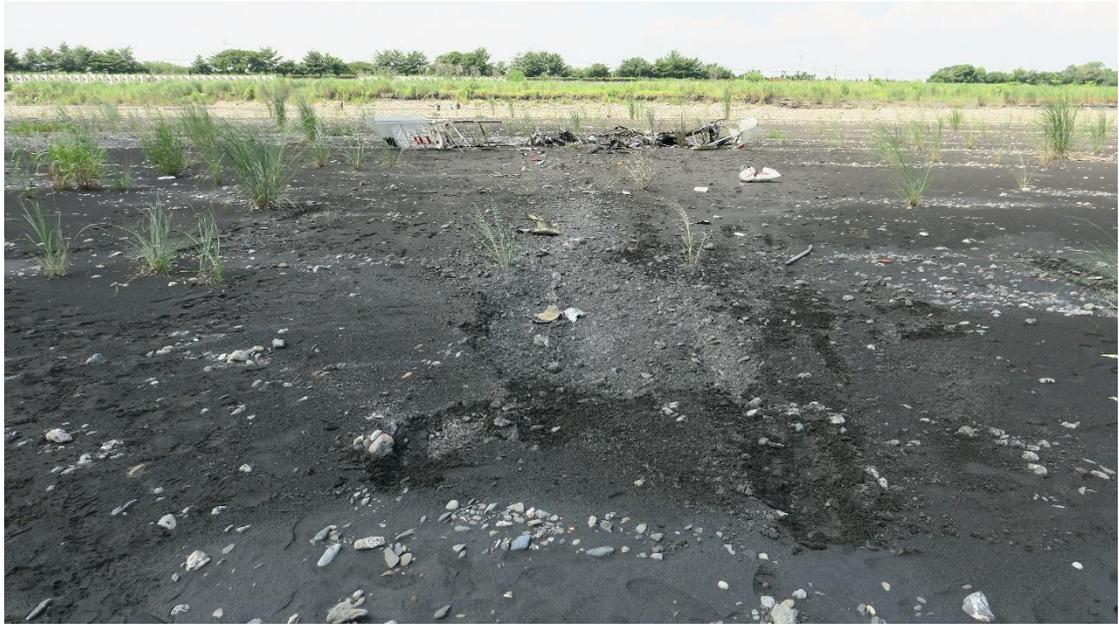
圖 4 機首及左、右主輪、兩翼端撞擊地面之凹痕及遠方殘骸

依據現場量測資料，距主殘骸散落位置東北方向約 20 公尺處，有機首及左、右主輪撞擊地面凹痕，顯示事故載具以機首大角度朝下姿態撞擊地面，並向前繼續滑行約 20 公尺後，停止於圖 4 所示位置。載具撞擊地面後，引擎自機首固定位置脫離，燃油自燃油管斷裂處溢出，造成起火，導致載具完全燒毀。

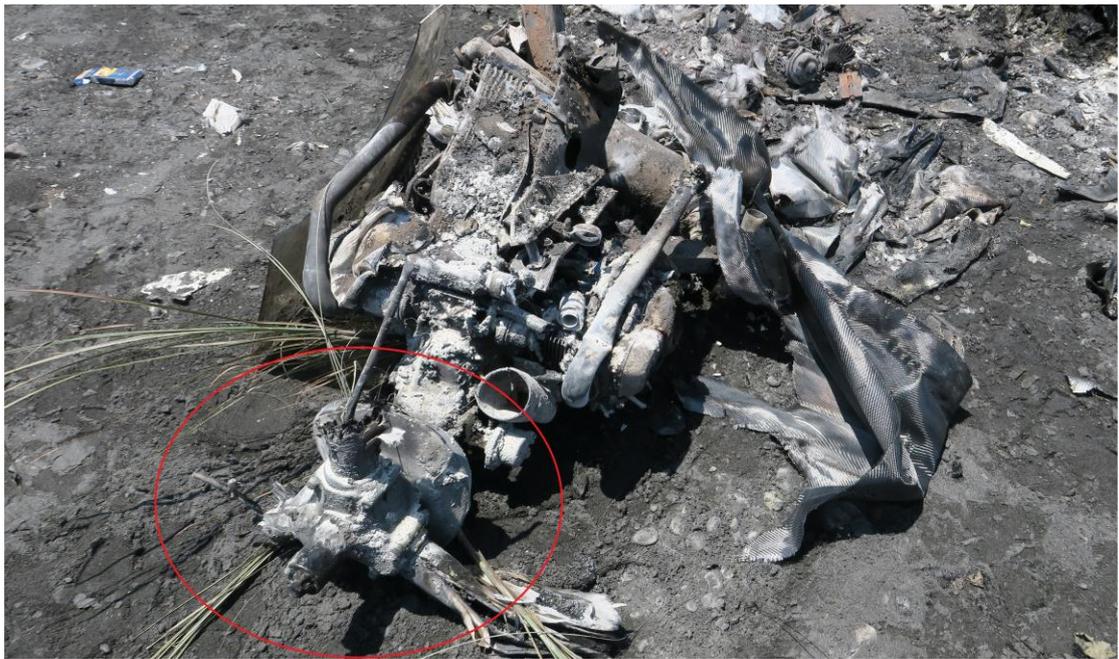
圖 5 載具 3 片螺旋槳自根部斷裂圖

現場目擊證人訪談指出，載具於墜毀前，引擎運轉無異常聲響；依據圖 5 及圖 6，3 片螺旋槳葉均自根部斷裂，引擎轉速表指針未在歸零位置，顯示載具墜落前引擎仍在運轉中。綜上所述，事故肇因可排除動力因素。

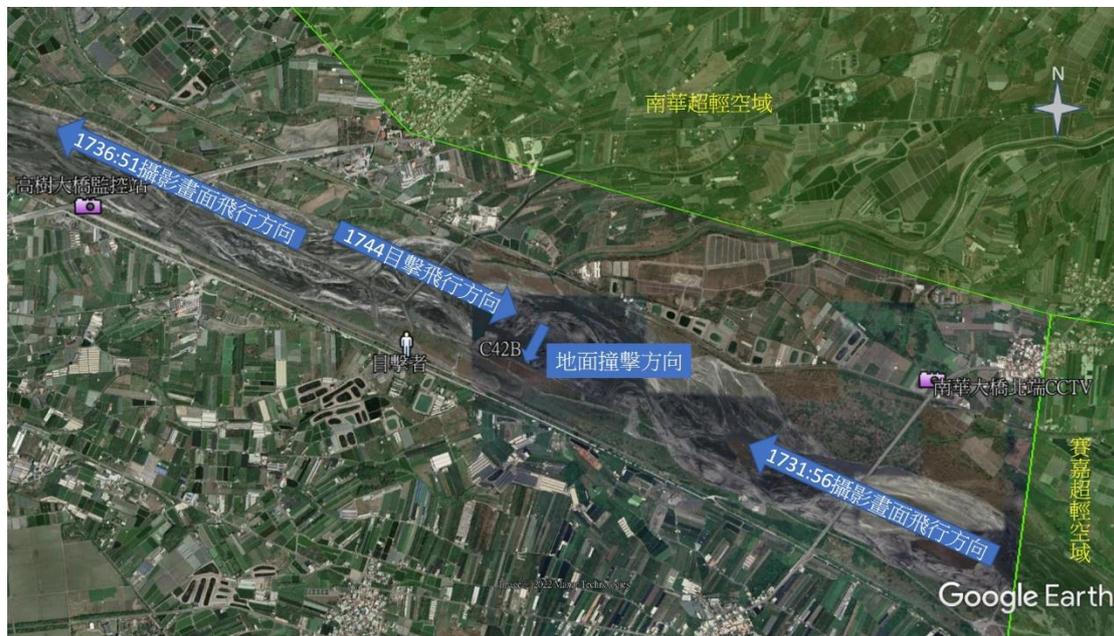
圖 8 該載具事故前飛航軌跡

由民用航空法、超輕型載具管理辦法及中華航協活動指導手冊，載具應於核定空域內從事飛航活動。本事故之飛航軌跡無 GPS 紀錄，依據兩具監視器錄影資訊及現場目擊證人訪談，1731:56 時載具沿隘寮溪往西北西方向飛越南華大橋，1736:51 時同方向飛越高樹大橋，約 1744 時目擊者看到該載具在隘寮溪上空反向飛行，示意圖詳圖 8，顯示於上述時段，載具係於民航局核定空域外飛行。

事故載具沿隘寮溪往西北西方向飛越南華大橋時，飛行高度距橋面約 120 呎；約 5 分鐘後飛越高樹大橋，飛行高度降低，距隘寮溪沙洲約 120 呎；再約 7 分鐘後民眾目擊該載具在隘寮溪上空反向飛行，約 4、5 層樓高（高度約 50 呎）；然而依據地面管制人員訪談，約 1735 至 1740 時操作人回報載具位於南華大橋上空，高度約 1,000 呎。雖然無法判定載具墜地導致事故之可能肇因，但事故載具進行低高度飛行，有相當程度之風險。

超輕型載具於過低的高度飛行時若遭遇機械或緊急狀況，可反應時間短，安全裕度不足，操作人應視載具性能及飛行空域環境，於適當高度進行操作，以維飛航安全。

1. 宣導並要求所屬會員依據所操作之載具性能及飛行空域環境，於核定空域內適當的高度進行操作，以維飛航安全。（TTSB-ASR-23-09-001）
