國家運輸安全調查委員會

重大運輸事故調查報告

KOOMBANA BAY 散裝船於高雄港一港口出港時觸碰窄口南護岸

TTSB-MOR-23-09-002

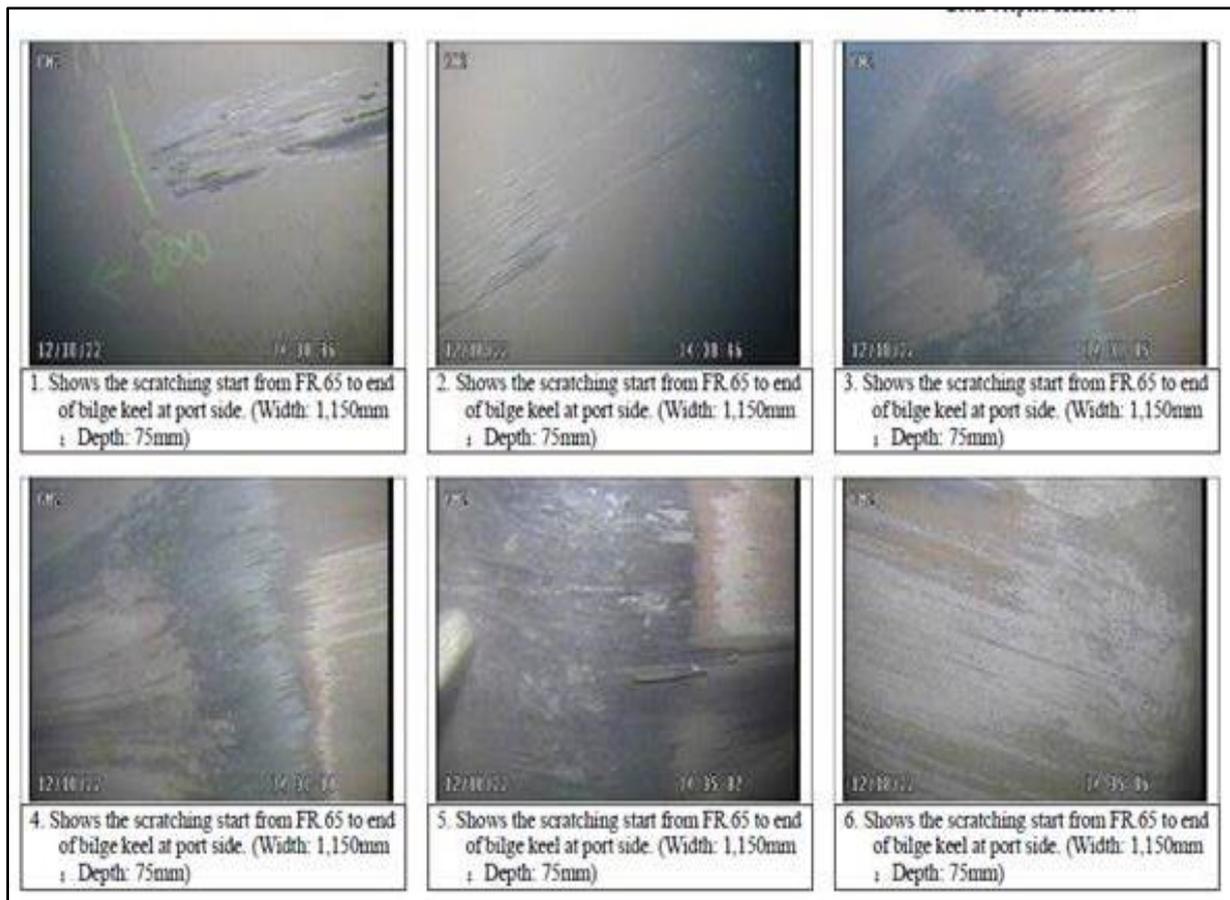
昆巴納船體水線下左舷第 65 號肋骨 (frame) 處發現刮痕 (詳圖 2 及 3)。

圖 2 昆巴納事故後船體水下檢查照片

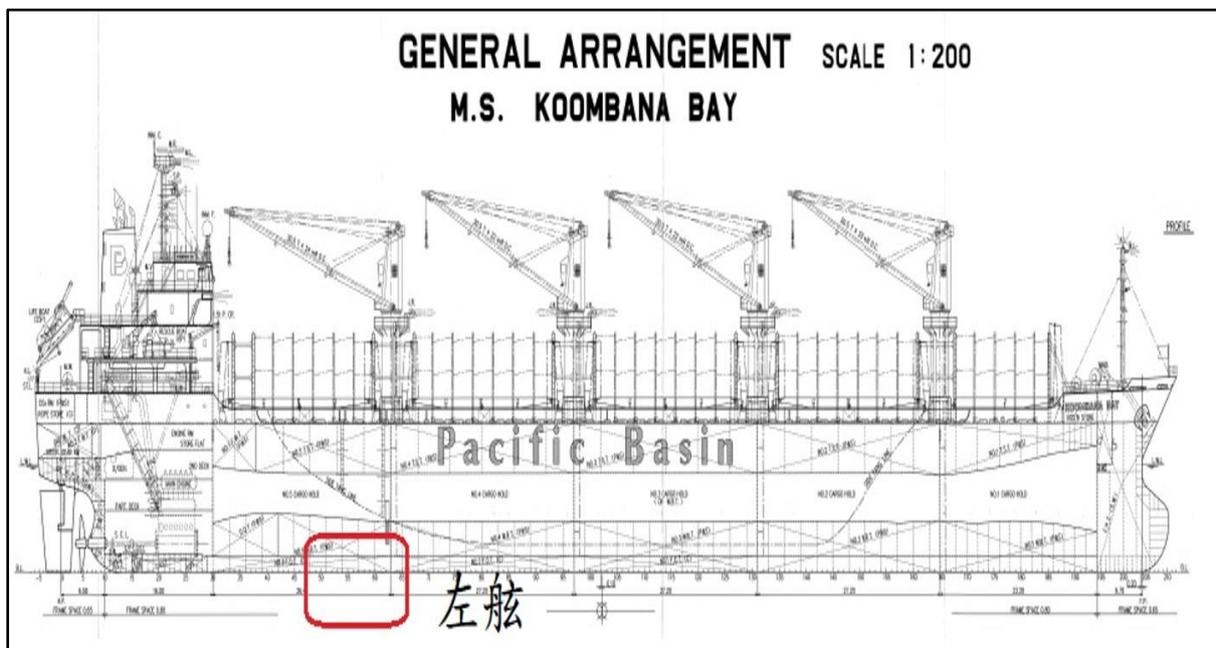
圖 3 昆巴納事故後船體損傷位置示意圖

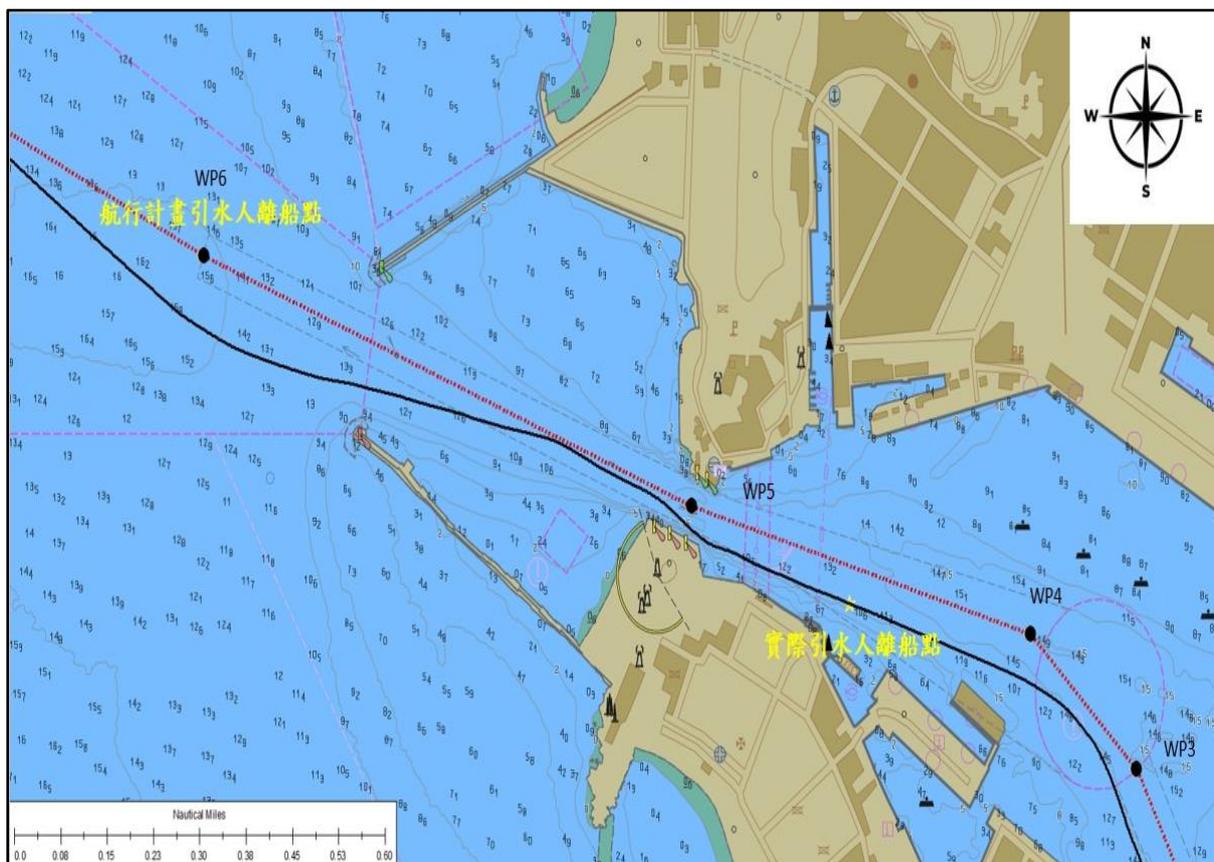
昆巴納制定的航行計畫，第 89 航次，自高雄港出發航行至印尼阿母馬帕爾港，總距離 2152.37 浬，每一轉向點 (way point, WP) 均有標示註記，供航行員參考及注意。航行計畫內轉向點第 6 點為該船設定的引水人離船點 (pilot off. Report to VTS...) (詳圖 4)，圖 5 為昆巴納航行計畫中引水人預計離船位置與實際引水人離船點示意圖。

圖 5 航行計畫引水人離船點與實際離船點示意圖

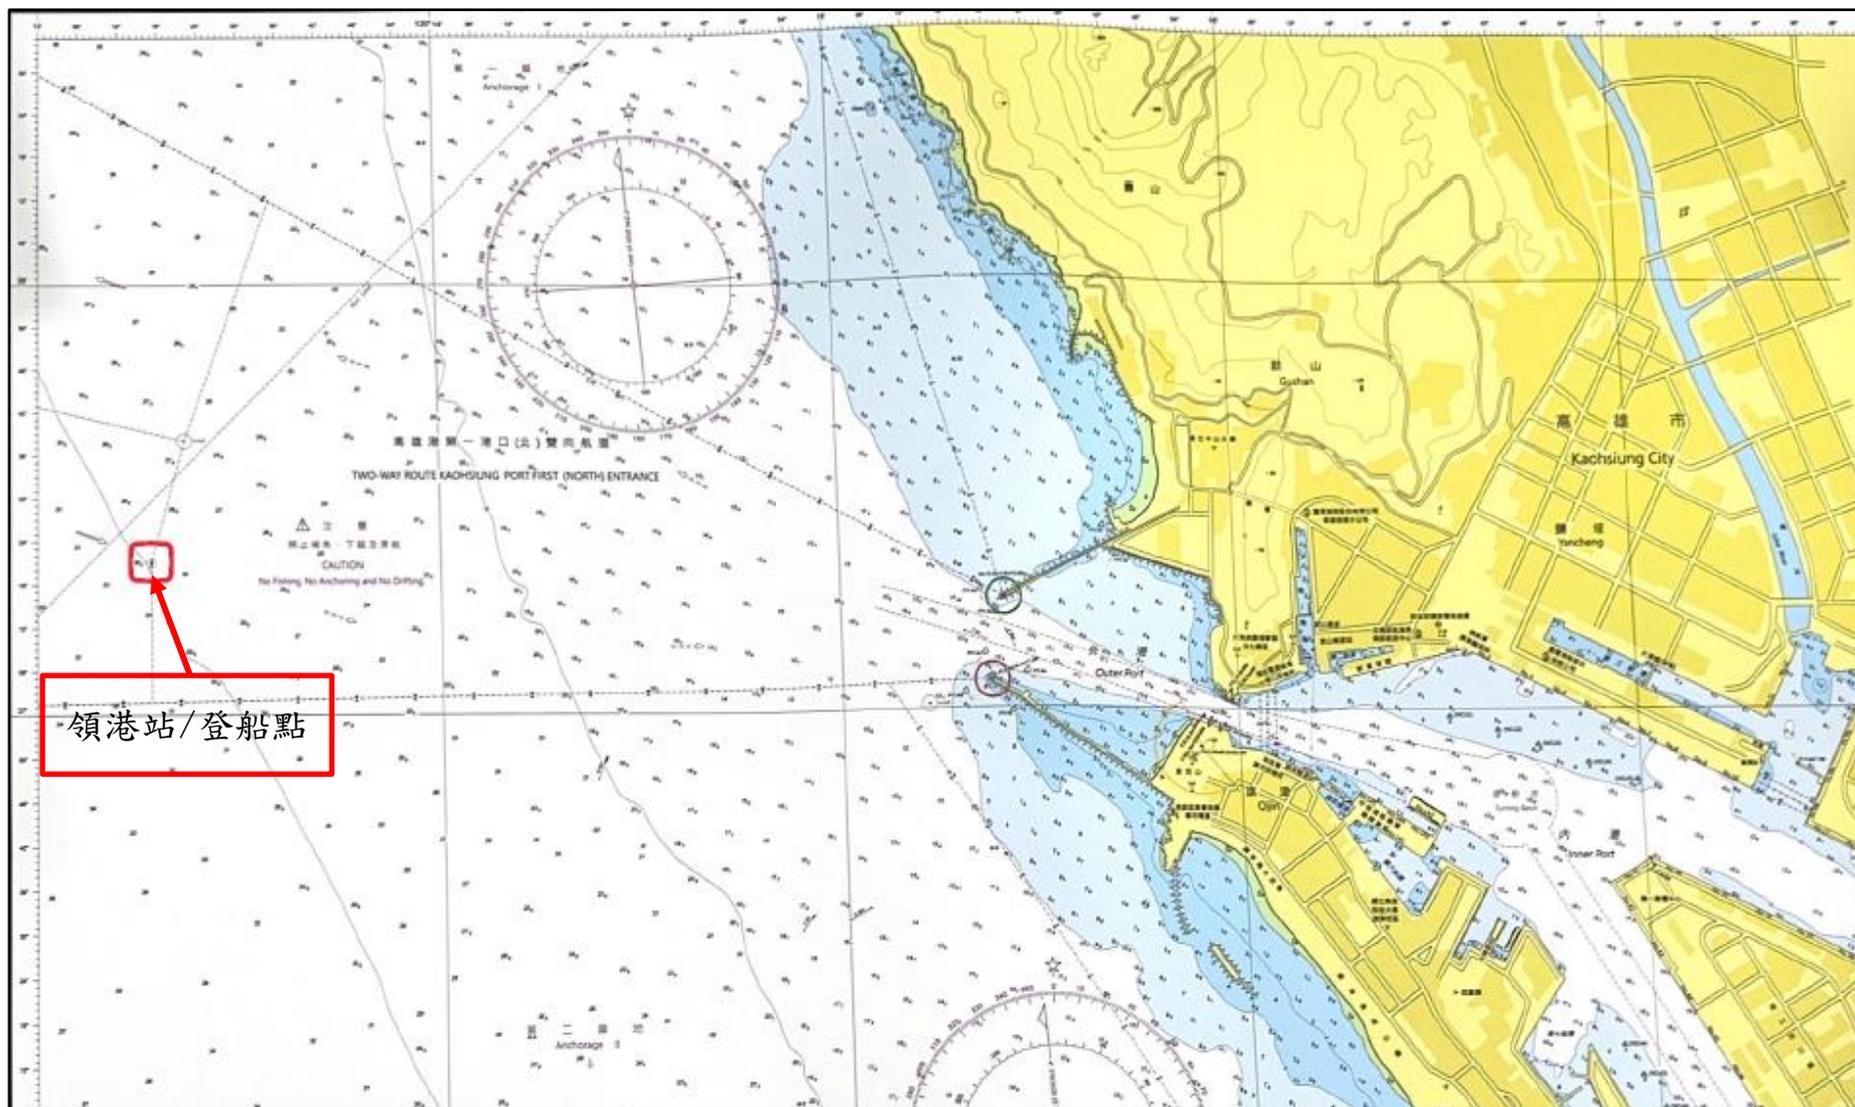
中華民國海軍大氣海洋局於民國 109 年 12 月 25 日刊行高雄第一港口海圖，圖號為 0341A，紅框處為海圖標示引水人登船點位置，無引水人離輪點資訊，詳圖 6。

圖 6 高雄一港口海圖

1. 為提升港區航行安全，以利不熟悉我國商港之船長能容易獲取港內相關交通資訊，落實引水法第 4 條及第 5 條之規定，訂定及公告我國引水區域及引水人登輪點及離船點位置，並提供資訊予相關單位於海圖上修訂公布。（TTSB-MOR-22-09-009）
2. 為降低引水人領航風險與事故，監督航港局協助各港引水人辦事處建立安全管理體系，落實獨立的安全管理監督系統。（TTSB-MOR-22-09-010）

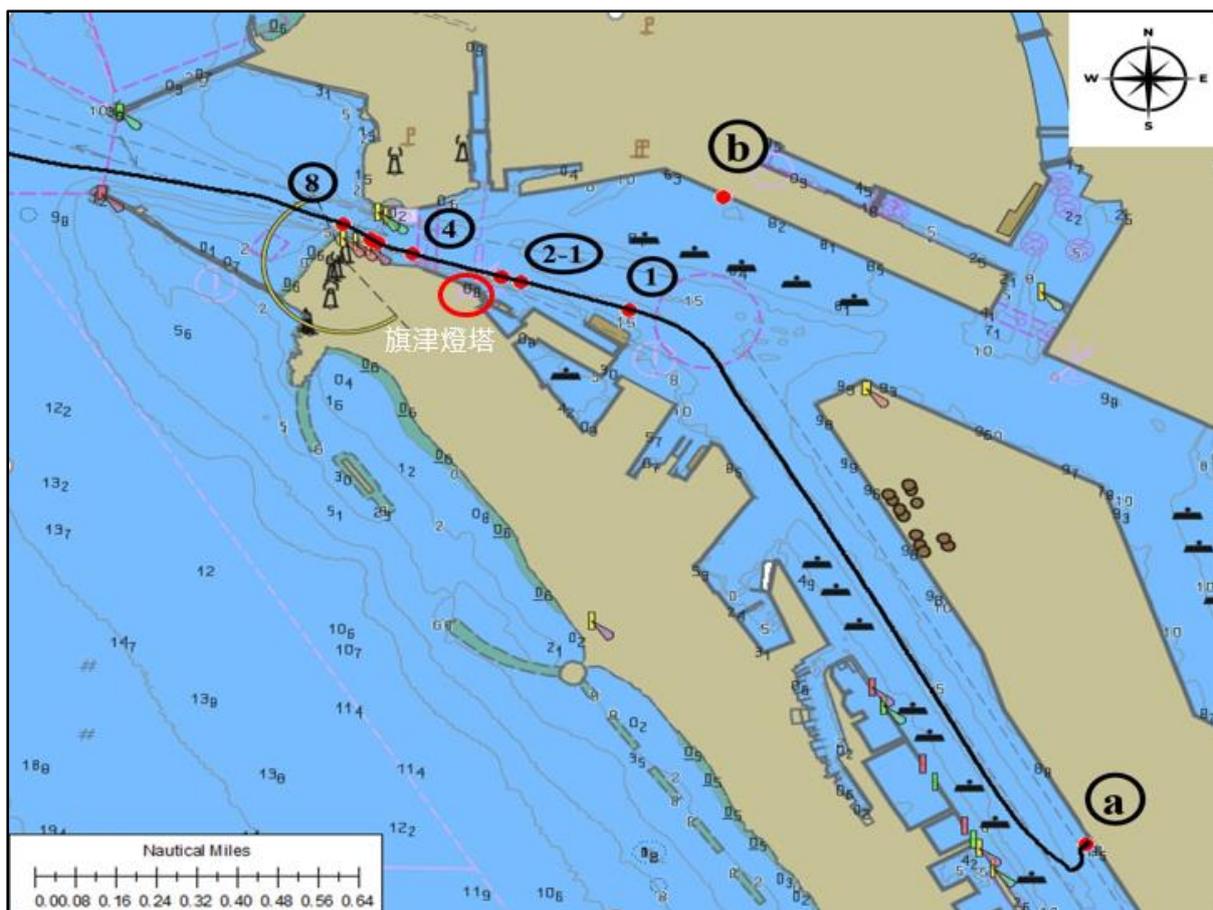
- 0718:00 時，昆巴納自高雄港 52 號碼頭離泊，詳圖 9-1(a)。
- 0736:40 時，引水船離開小艇碼頭，詳圖 9-1(b)。
- 0747:22 時，引水船旁靠昆巴納左舷，等候引水人下船，此時船位距旗津燈塔下方窄口南護岸東方約 0.5 浬，詳圖 9-2(1)。
- 0749:33 時至 0749:55 時，引水人由昆巴納引水梯離船，未回報高雄港 VTS，此時船位距旗津燈塔下方窄口南護岸東方約 0.25 浬、左船艙在航道南側邊緣，船速 6.2 節，艙向 287.9 度，對地航向⁹286.0 度，俾鐘為「SLOW AHEAD」、舵角為左舵 15 度，真風速 9.2 公尺 / 秒、真風向 009 度¹⁰，詳圖 9-2(2-1)、9-2(2-2)。
- 0749:56 時，昆巴納俾鐘由「SLOW AHEAD」轉變為「HALF AHEAD」、舵角分別為左舵 14 度，此時船位距旗津燈塔下方窄口南護岸東方約 0.25 浬、左船艙在航道南側邊緣，船速 6.2 節，艙向 287.9 度，對地航向 285.9 度，真風速 9.2 公尺 / 秒、真風向 009 度，詳圖 9-2(3)。
- 0751:33 時，昆巴納俾鐘由「HALF AHEAD」轉變為「FULL AHEAD」、舵角分別為右舵 13 度，此時船艙橫距旗津燈塔下方窄口南護岸約不到 10 公尺、超出航道南側邊緣，船速 6.8 節，艙向 293.1 度，對地航向 286.5 度，真風速 10.4 公尺 / 秒、真風向 012 度，詳圖 9-

圖 9-1 昆巴納出港航跡圖

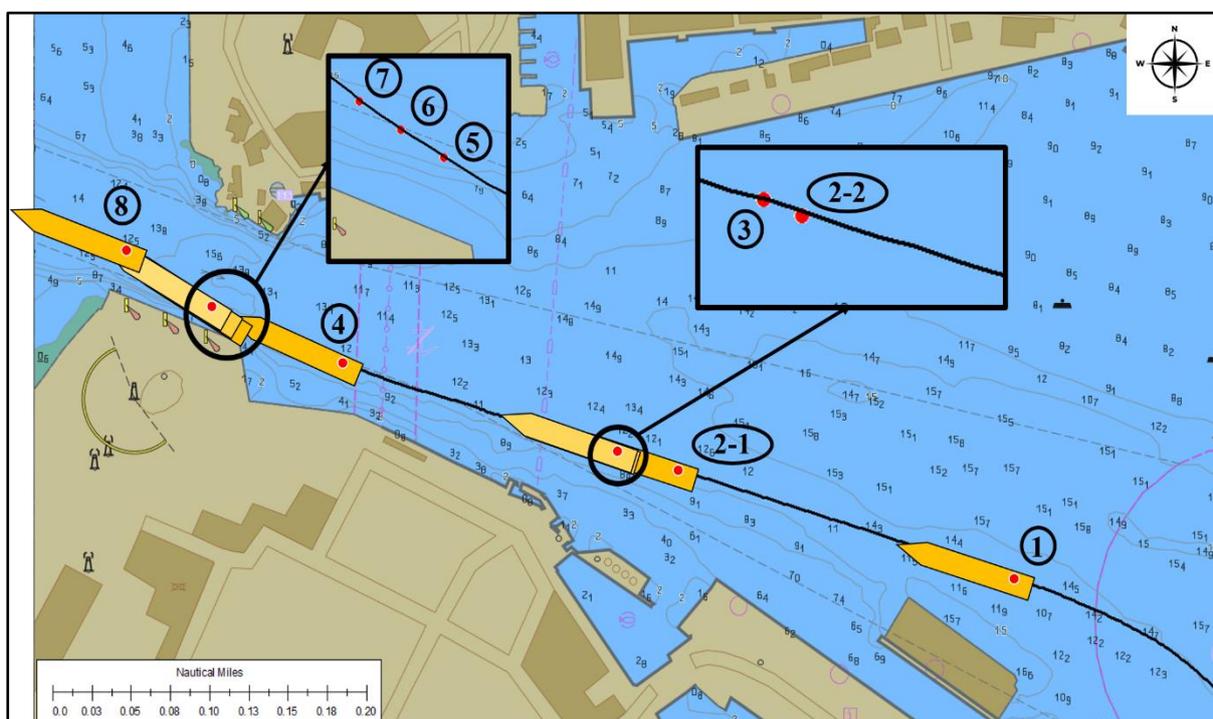
- 0751:43 時，VTS 值班台長向管制員反應昆巴納輪偏離航道，管制員回覆該船方向應為正確，是 AIS 有時間差。
- 0752:04 時，VTS 值班台長向管制員表示由 AIS 看到船已靠上岸，管制員回覆據其看到的資訊，船都在航道中央。
- 0752:10 時，昆巴納俾鐘由「FULL AHEAD」轉變為「HALF AHEAD」、舵角分別為左舵 35 度，此時船艏與旗津燈塔下方窄口南護岸幾乎觸碰，船速 7.0 節，艏向 301.3 度，對地航向 287.8 度，真風速 5.0 公尺 / 秒、真風向 343 度，詳圖 9-2(5)。
- 0752:14 時，昆巴納與旗津燈塔下方窄口南護岸觸碰，船速 7.0 節，艏向 300.8 度，對地航向 288.8 度，俾鐘為「HALF AHEAD」、舵角分別為左舵 33 度，真風速 5.3 公尺 / 秒、真風向 344 度，詳圖 9-2(6)。
- 0752:18 時，昆巴納俾鐘由「HALF AHEAD」轉變為「SLOW AHEAD」、舵角分別為左舵 34 度，船速 7.0 節，艏向 299.9 度，對地航向 289.7 度，真風速 6.6 公尺 / 秒、真風向 349 度，詳圖 9-2(7)。
- 0752:50 時，昆巴納遠離旗津燈塔下方窄口航向港口外堤，詳圖 9-2(8)。

圖 9-2 昆巴納出港航跡與引水船相對位置示意圖
