# 國家運輸安全調查委員會

## 重大運輸事故 調查報告

**TORM EMILIE 於高雄港二港口進港時觸碰**

報告編號：TTSB-MOR-23-09-003

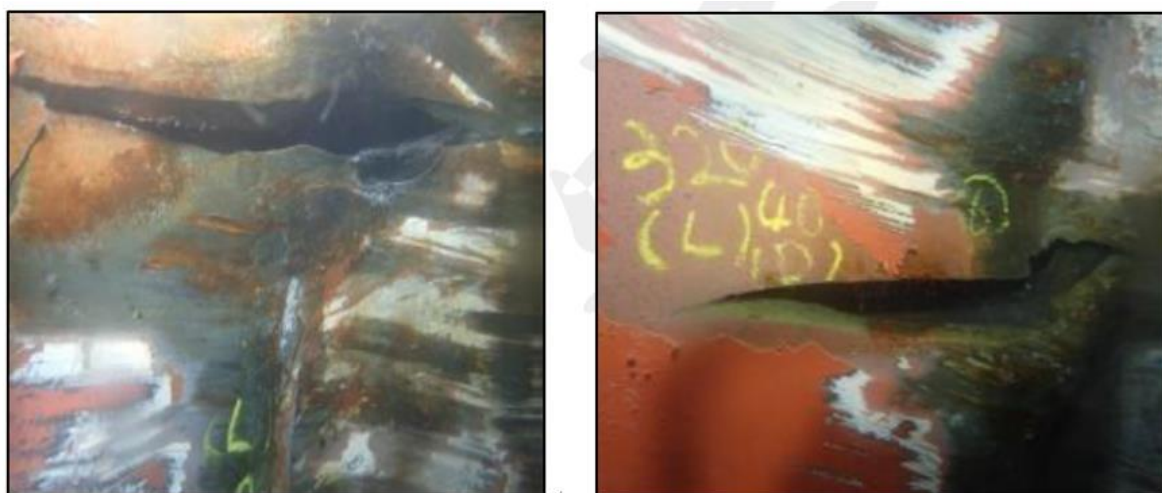
圖 6 右舷肋骨船殼處裂口（左）46 號；（右）右舷 47 號

- SS1 為 5 號油艙近船底船殼處，該處有數處刮痕，詳圖 5。
- SS2 為右舷 46 及 47 號肋骨船殼處，該處有 490 mm×32 mm 及 320 mm×40 mm 之裂口，詳圖 6。
- SS3 為右舷 56 至 58 號肋骨船殼處，該處有 6,000 mm×250 mm 之裂口，詳圖 7。
- SS4 為右舷 83 至 88 號肋骨舭列板，該處有 6,650 mm×700 mm 凹陷及裂口，且卡有石塊，詳圖 8。
- SS5 為右舷船艙龍骨彎曲變形，詳圖 9 (左)。
- SS6 為右舷海底門柵欄變形，詳圖 9 (右)。
- PS1 為左舷 78 至 84 號肋骨舭列板有裂縫、凹陷及刮痕，該處裂縫卡有石塊，詳圖 10。

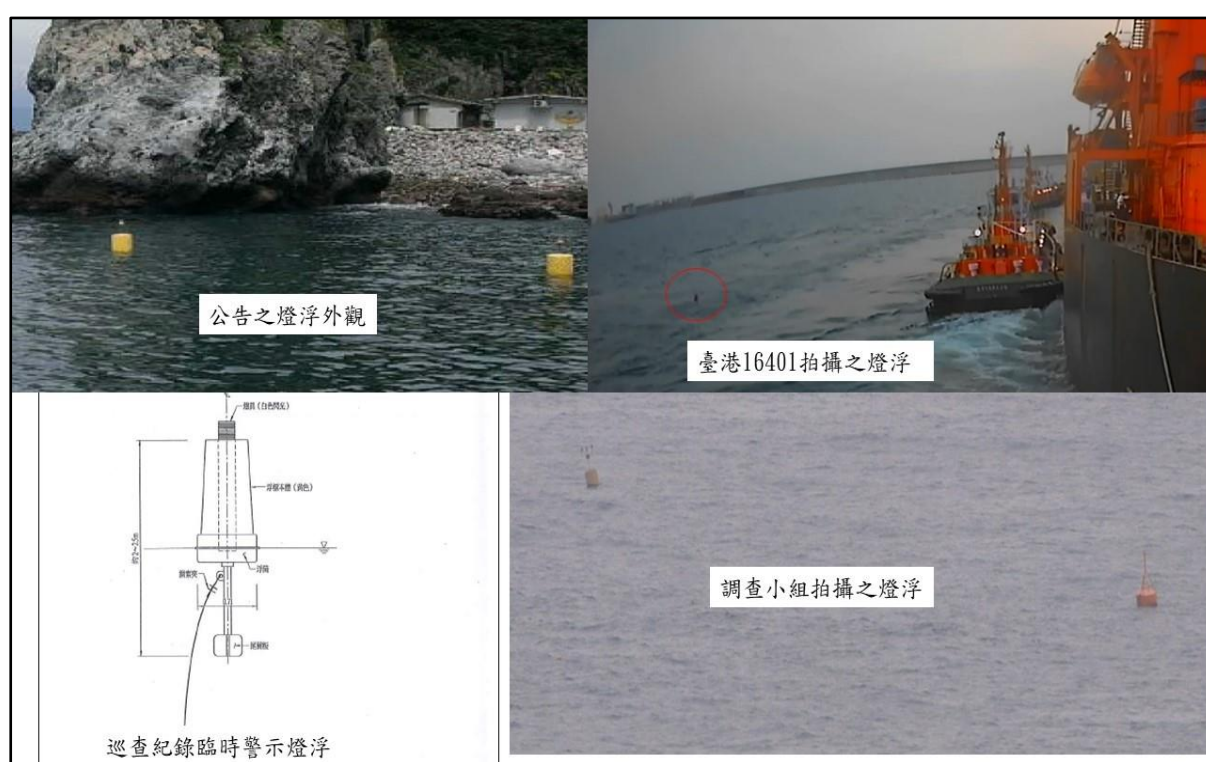
圖 27 警示燈浮標比較圖

另外，本會專業調查小組於 111 年 2 月 12 日拍攝之警示燈浮標外觀（圖 27），燈浮標規格與公告之內容存在差異。

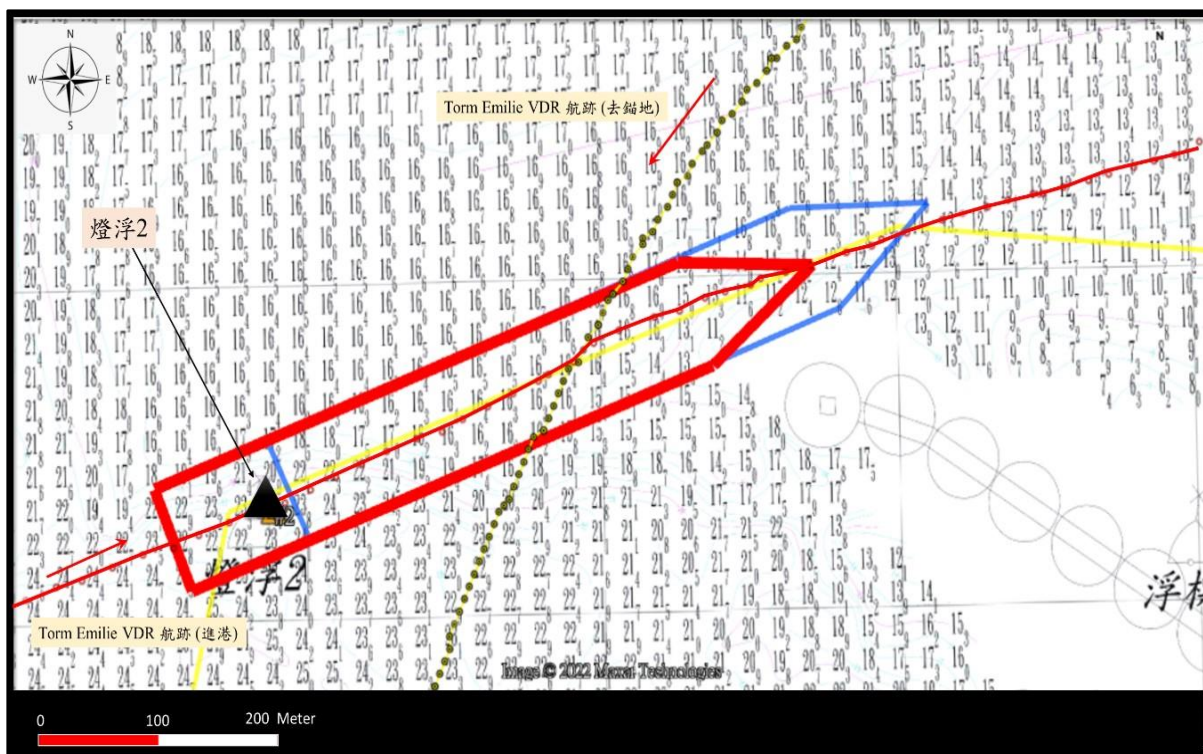
圖 29 依蜜莉 VDR 航跡與工程區域水深套疊圖

| 時間 | 測深儀水深 (公尺) | 註解 |
|---|---|---|
| 1744:00-1745:00 | 3.21→2.71→7.30→2.67 | 依蜜莉第 2 次進入工程區域內 |
