國家運輸安全調查委員會

重大運輸事故調查報告

昇豐 128 號漁船於帛琉馬拉卡港西北方約 414 浬公海遭遇惡劣天氣造成
船舶及 6 名船員失蹤

TTSB-MOR-23-10-004

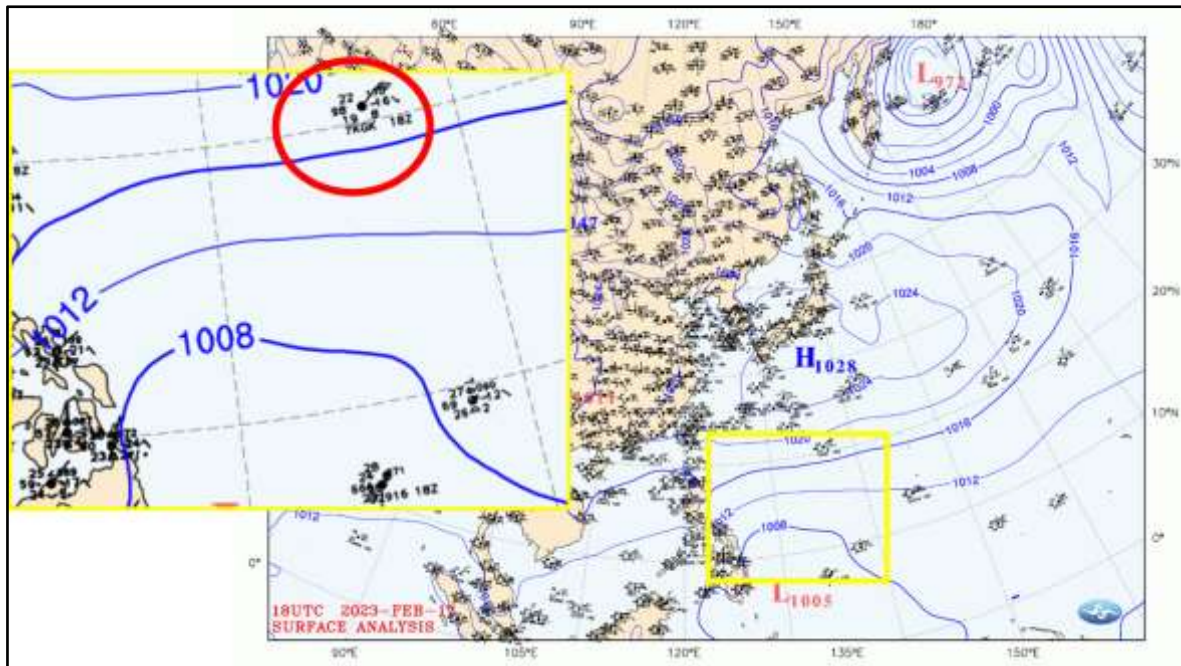
圖 2 事故水域地面天氣圖

依據中央氣象局 112 年 2 月 18 日 0200 時（1800UTC 2023-FEB-17）地面天氣圖³（Surface Analysis），最近「昇」船失聯水域的觀測資料顯示，最大風速達 30 節，詳圖 2。

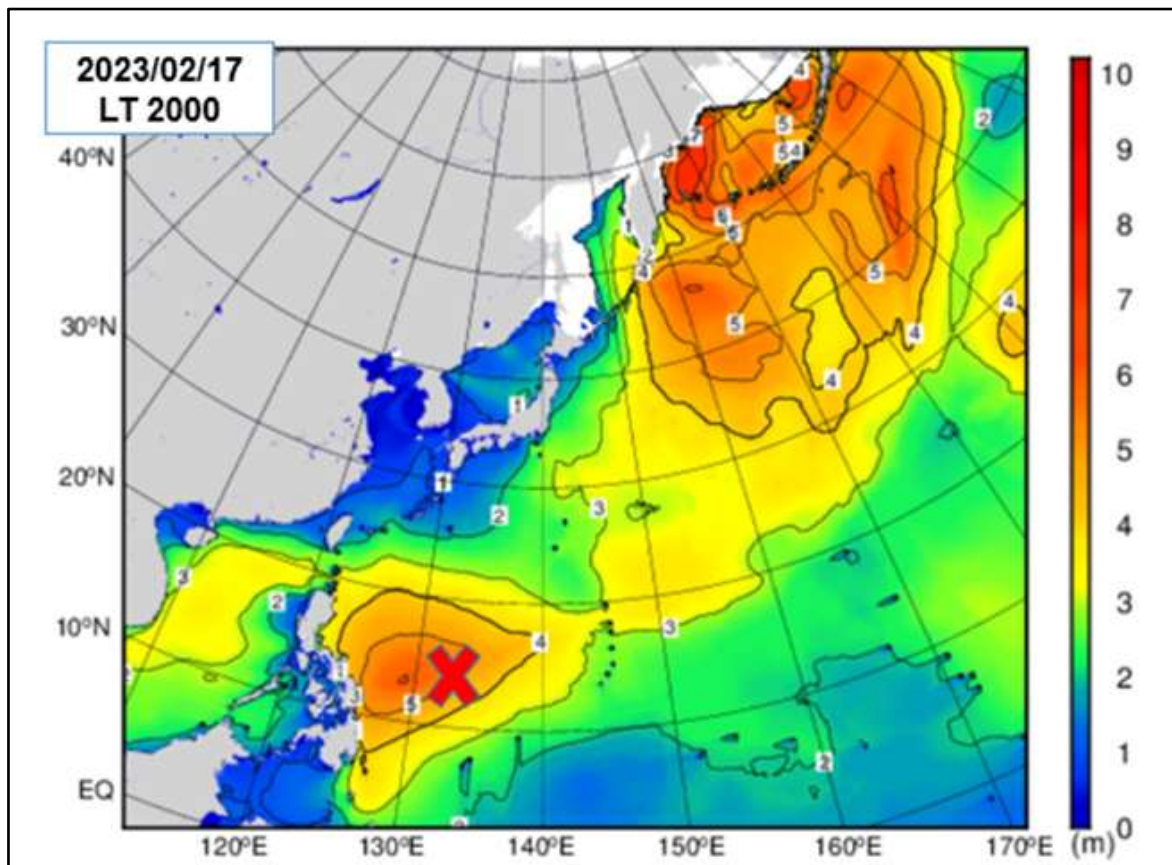
圖 3 事故水域波浪高圖 (2月17日2000時)

依據日本氣象廳公布的 112 年 2 月 17 日 2000 時與 112 年 2 月 18 日 1200 時外海波浪實況圖⁴，事故當時「昇」船失聯水域波高達 4 至 5 公尺，詳圖 3 及圖 4。

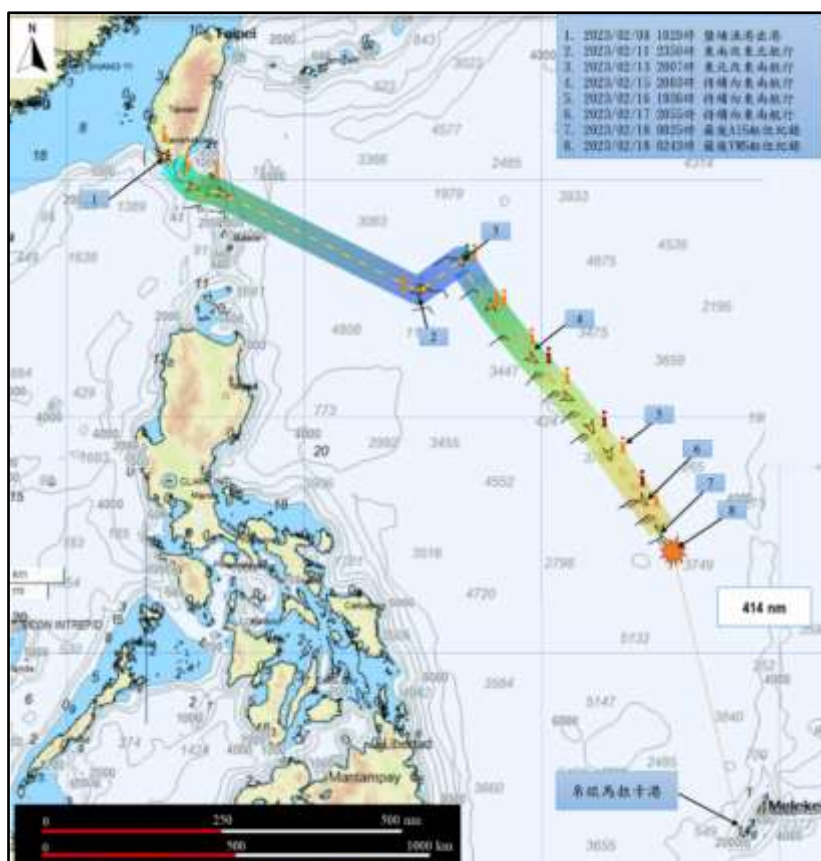
圖 5 船舶 AIS 船位及風速風向歷程圖

依據 Marine Traffic 網站資料，112 年 2 月 15 日至 2 月 18 日「昇」船船舶自動識別系統（Automatic Identification System, AIS）船位及當時系統海氣象資料（詳圖 5 與表 1）。2 月 15 日「昇」船由東港鹽埔漁港出港後，持續船前往預定作業水域，112 年 2 月 17 日 2055 時與 2 月 18 日 0025 時系統顯示風向為東北風，蒲福風級 7 級⁵，波浪高度（Wave Height）已達 3.0 公尺；湧浪高度達 3.5 公尺。

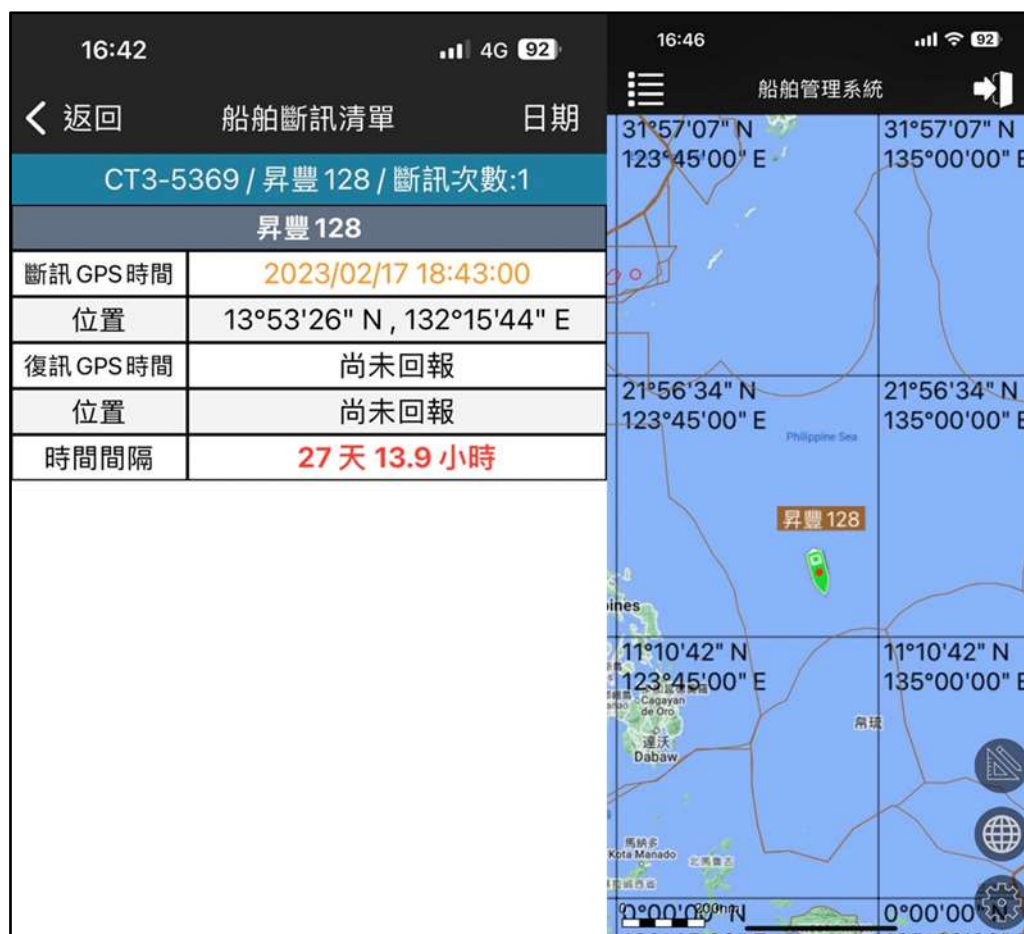
圖 6 「昇」船 VMS APP 顯示船位斷訊資訊畫面 (UTC 時間)

受訪者表示，漁業署在 2 月 18 日星期六以電話通知家屬，「昇」船 VMS 系統未回報船位。受訪者從手機的船舶管理系統應用程式（以下簡稱 VMS APP）亦可看到「昇」船相關船位資訊，但 VMS APP 顯示「昇」船斷訊時間為 2 月 17 日，詳圖 6。

後經查證，VMS APP 顯示時間為 GPS 時間 2023/02/17 18:43:00，也就是 UTC 時間，跟臺灣時間相差 8 小時，與漁業署通報斷訊時間為臺灣時間 2 月 18 日 0243 時相同。

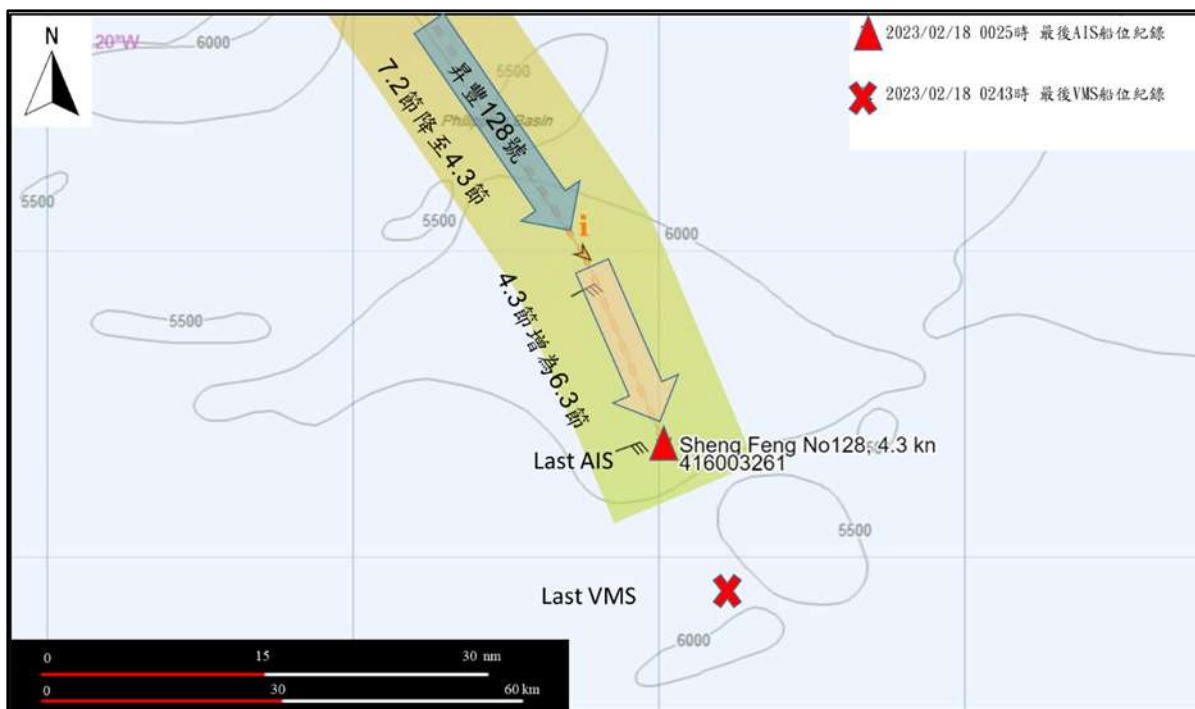
圖 7 「昇」船 AIS 及 VMS 軌跡與周遭水深資料（來源 marine traffic）

1300 時期間，船速從 7.2 節降為 2.4 節；2 月 17 日 1300 時期間至 2 月 18 日 0243 時 VMS 斷訊止，船速從 2.4 節增為 5 節，且對地航向從 126 度右轉至 165 度。依據天氣及海象資料，2 月 17 日 2000 時至 18 日 0800 時，「昇」船失聯海域風力 6 級轉 7 級，浪高 4 至 5 公尺。事故海域參考水深約 5,500 公尺至 6,000 公尺。

綜上，調查小組研判 2 月 18 日 0243 時至 0343 時期間，「昇」船發生非常變故（Extraordinary）⁶可能與惡劣天候有關，事故海域風力 6 級轉 8 級，浪高 4 至 5 公尺；該船可能遭遇湧浪襲擊導致船舶與船員失蹤。

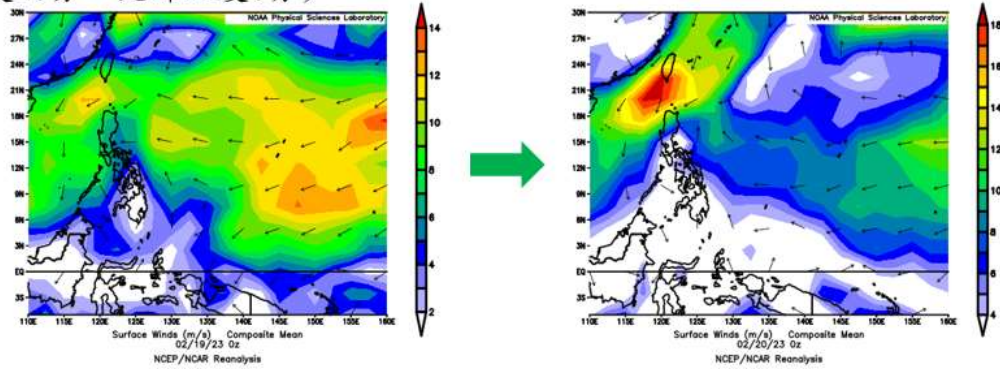
- 16日00Z~17日00Z 事故區域有 16 m/s = 58 km/h 東北風
 蒲福風級7: 大浪, 風速 13.9~17.1 m/s, 浪高 4.0~5.5 m
 CWB輕度颱風: 17.2~32.6 m/s
 18日之後事故區域風速減弱, 風向轉為東風、東南風

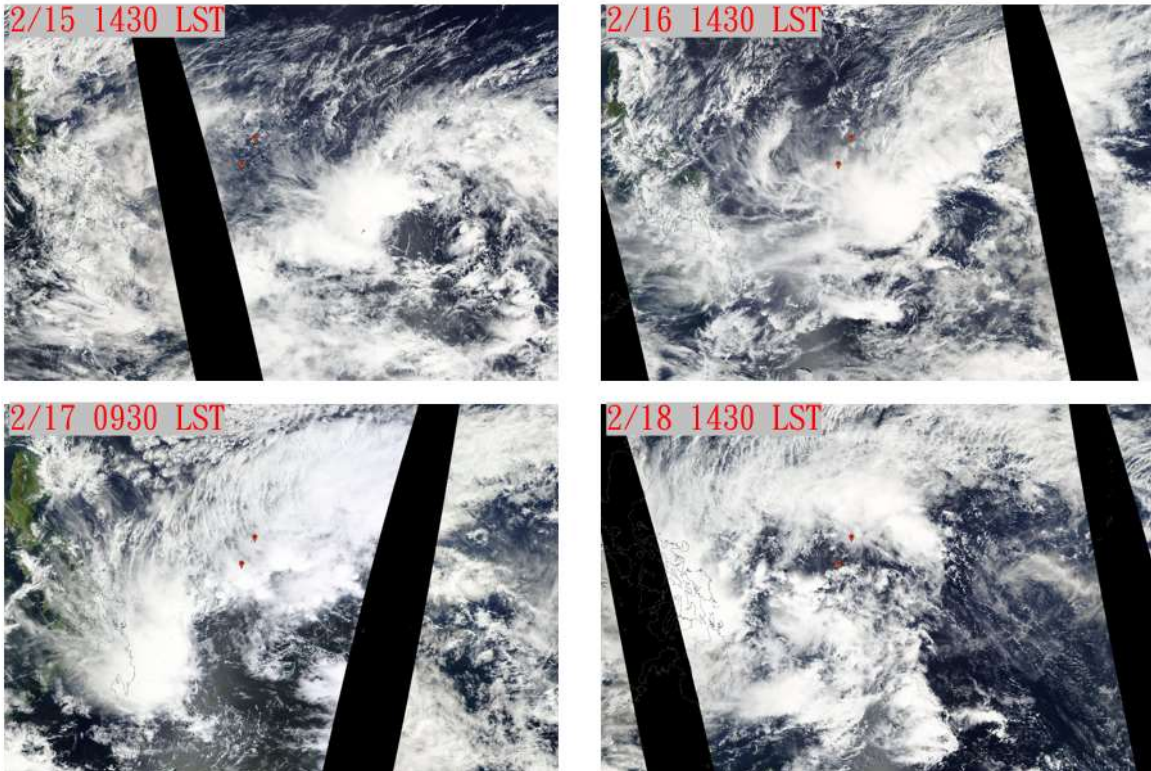
- 02/15~18: 對流系統西移經過事故海域

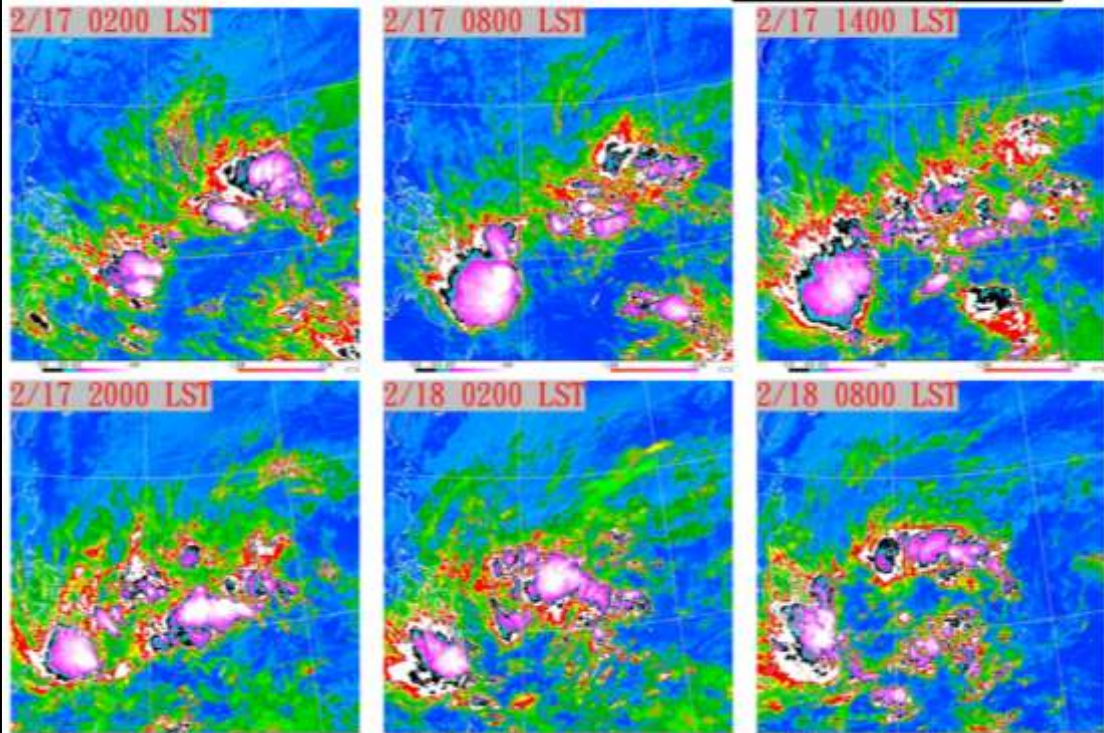
4. 02/16 06Z~18 06Z: 對流系統西移經過事故海域

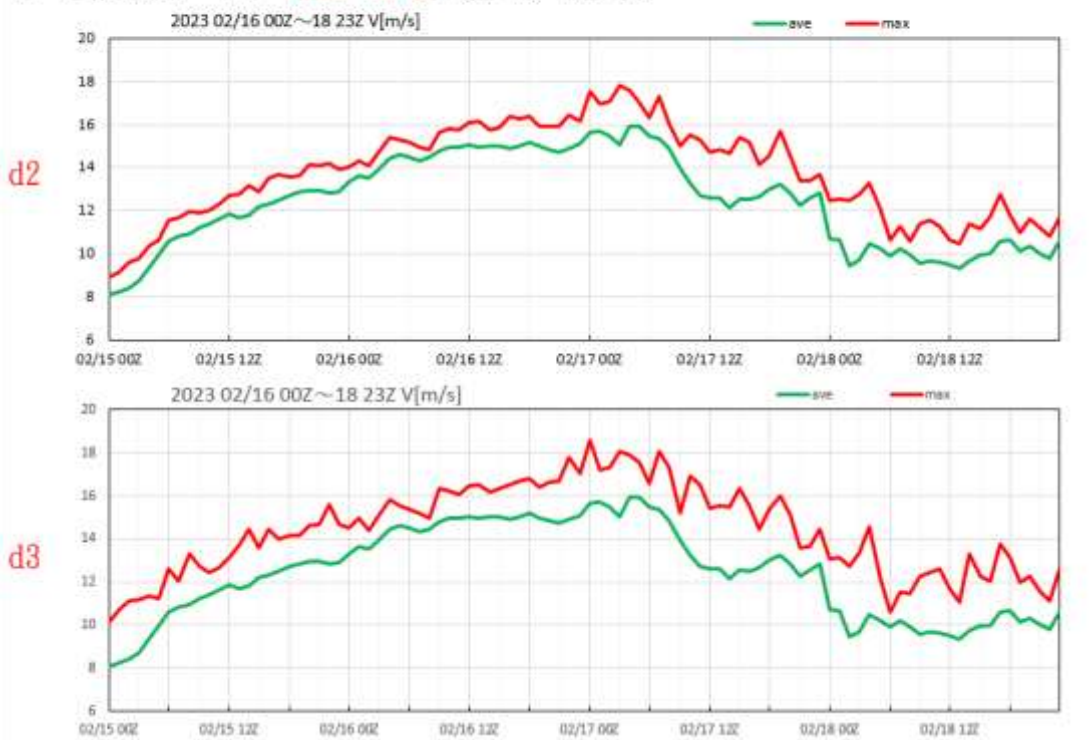
1. 事故海域：WRF V10m [m/s] 02/16~02/18

至2/17 00Z達 16 m/s (最強18.6 m/s)

風力7級(最強8級)，風浪情況大浪至非常大浪甚至巨浪(浪高 4.0~5.5 m)
