# 國家運輸安全調查委員會

## 重大運輸事故 調查報告 (第一冊)

臺鐵第 6432 次車

新馬站重大鐵道事故（補強）

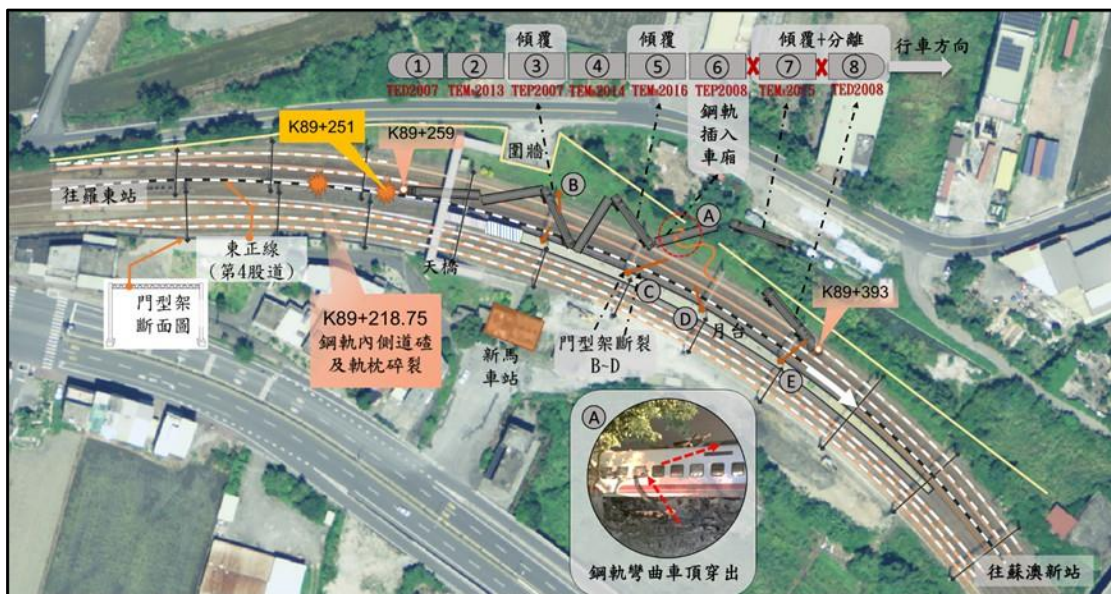
圖 1.1-1 事故現場殘骸分布圖

民國 107 年 10 月 21 日，交通部臺灣鐵路管理局（以下簡稱臺鐵）第 6432 次車普悠瑪自強號（以下簡稱事故列車）於 1450 時<sup>1</sup>自樹林站出發，開往臺東站，約 1649 時，事故列車沿東正線往南進入蘇澳新馬站月台第 4 股道之右彎介曲線路段，車速約 140 公里/時，第 8 車廂向左（海）側傾斜翻覆，8 節車廂全數出軌，其中第 8、7、5、3 車，共 4 節車廂傾覆，第 8 與第 7 車廂，及第 7 與第 6 車廂分離，新馬站第 6 股道右側鋼軌斷裂，插入第 6 車廂外側第 8 個窗戶，並穿透至車廂頂部，另新馬站 4 組電車線門型架斷裂損害，本次事故造成車載死亡 18 人、重傷<sup>2</sup>17 人、輕傷 274 人、無傷 61 人，共 370 人。事故列車編組及現場殘骸分布，如圖 1.1-1 所示。

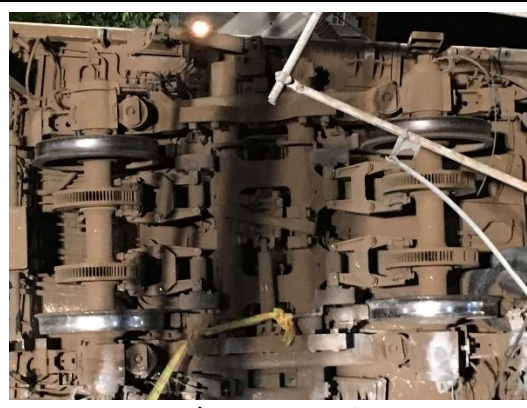
圖 1.3-4 第 8 車轉向架損傷概況圖

8 車一號轉向架  
（事故當日拍攝照片）

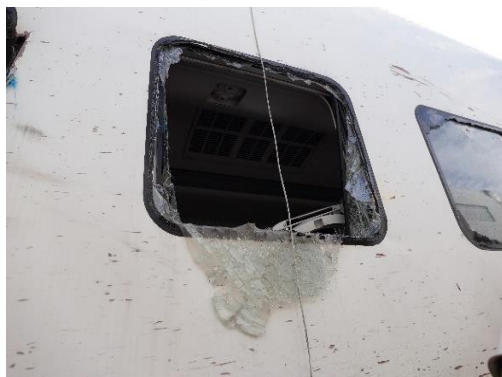
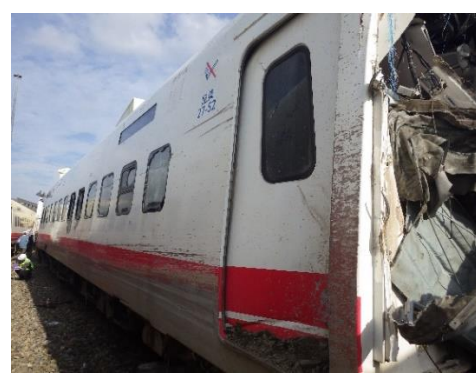
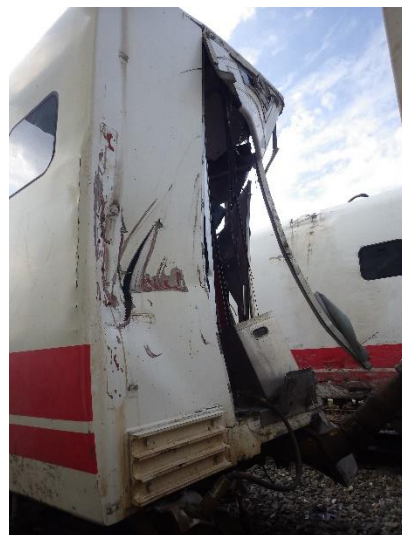
圖 1.3-5 第 7 車車廂損傷概況圖

第 7 車車廂及兩端損毀變形且車窗碎裂，如圖 1.3-5；前後兩端連結器均損毀，如圖 1.3-6；一、二號轉向架皆損毀，如圖 1.3-7。

海側車窗碎裂

車端受損情形

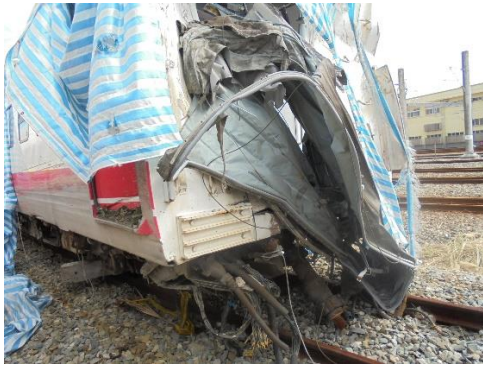
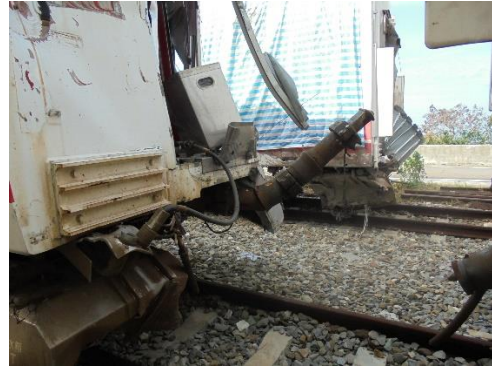
圖 1.3-6 第 7 車連結器損傷概況

連結器受損情形

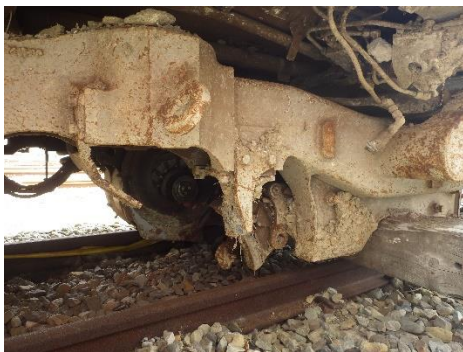
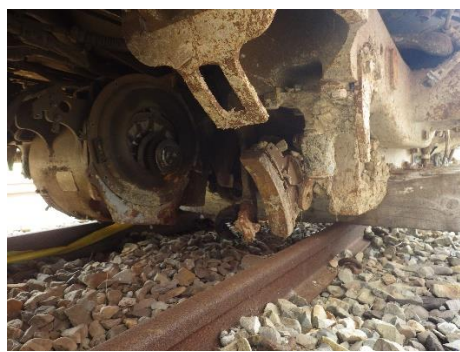
圖 1.3-7 第 7 車轉向架損傷概況

轉向架受損情形

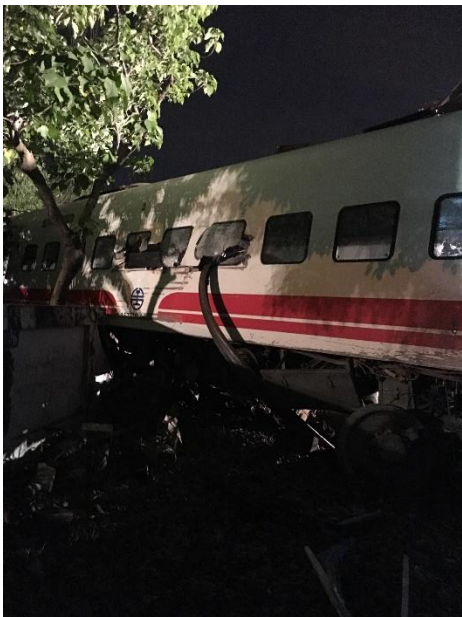
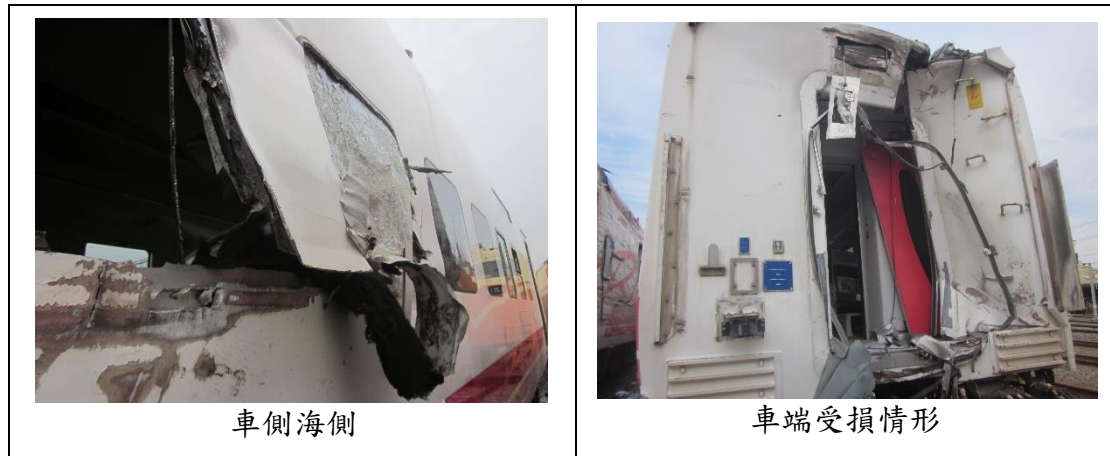
圖 1.3-8 第 6 車車廂損傷概況圖

鋼軌插入車廂海側  
(事故當日拍攝照片)

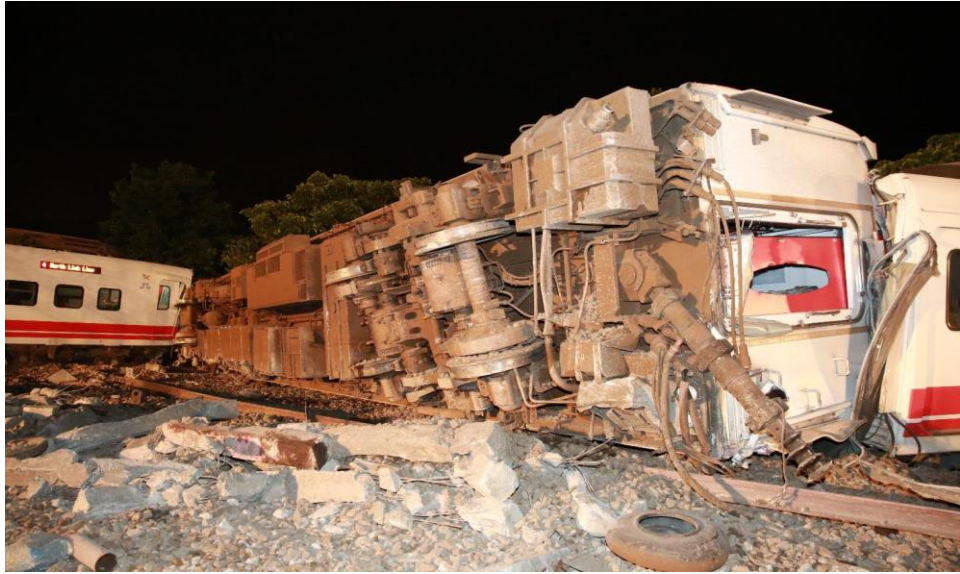
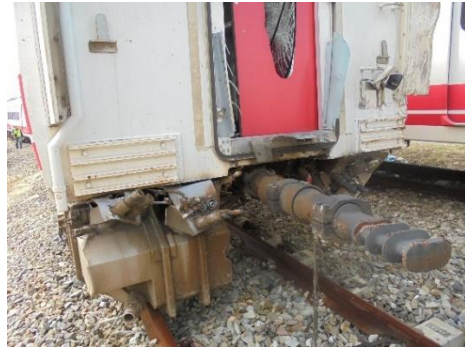
圖 1.3-12 第 5 車損傷概況圖

5 車車廂翻覆狀況（事故當日拍攝照片）

連結器受損情形

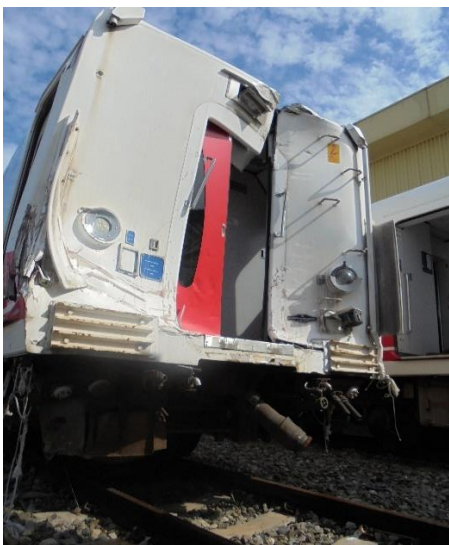
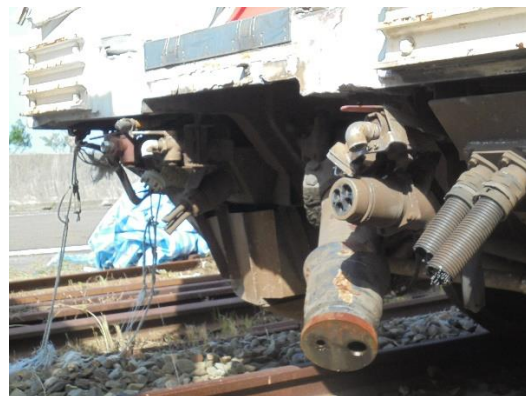
圖 1.3-13 第 4 車損傷概況圖

車端受損情形

車廂受損情形

連結器受損情形

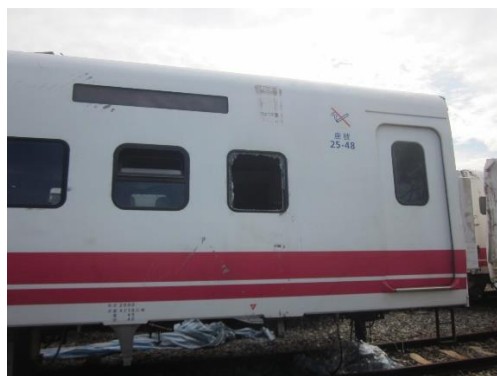
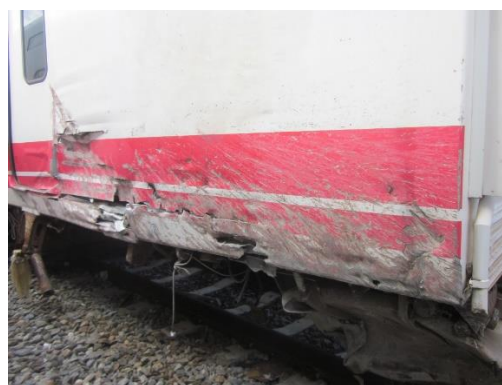
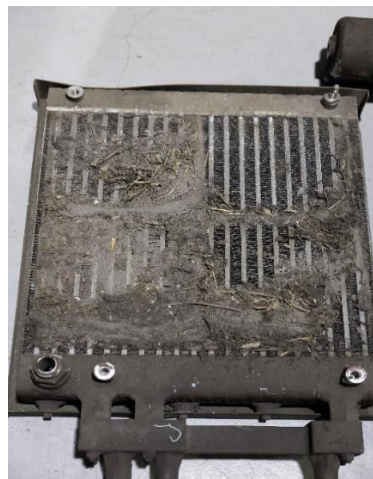
圖 1.3-14 第 3 車損傷概況圖

車窗碎裂（山側）

車廂受損情形（海側）

冷卻器

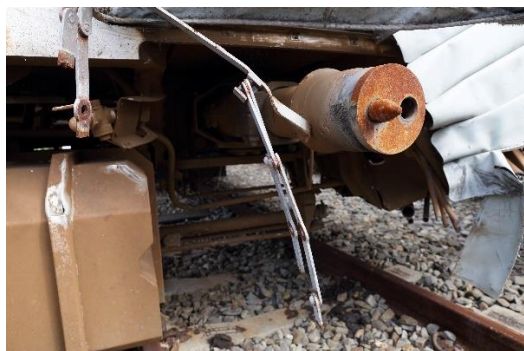
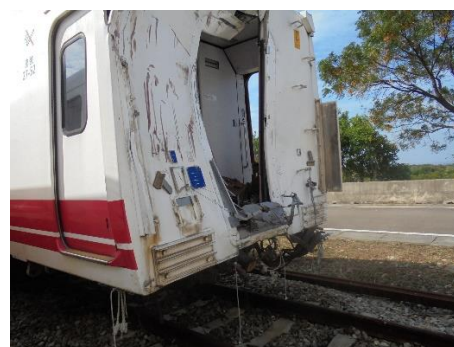
圖 1.3-15 第 2 車損傷概況圖

第 2 車車廂變形，兩端連結器損毀，一號轉向架及二號轉向架全毀，如圖 1.3-15。

連結器

車側海側

車端受損情形

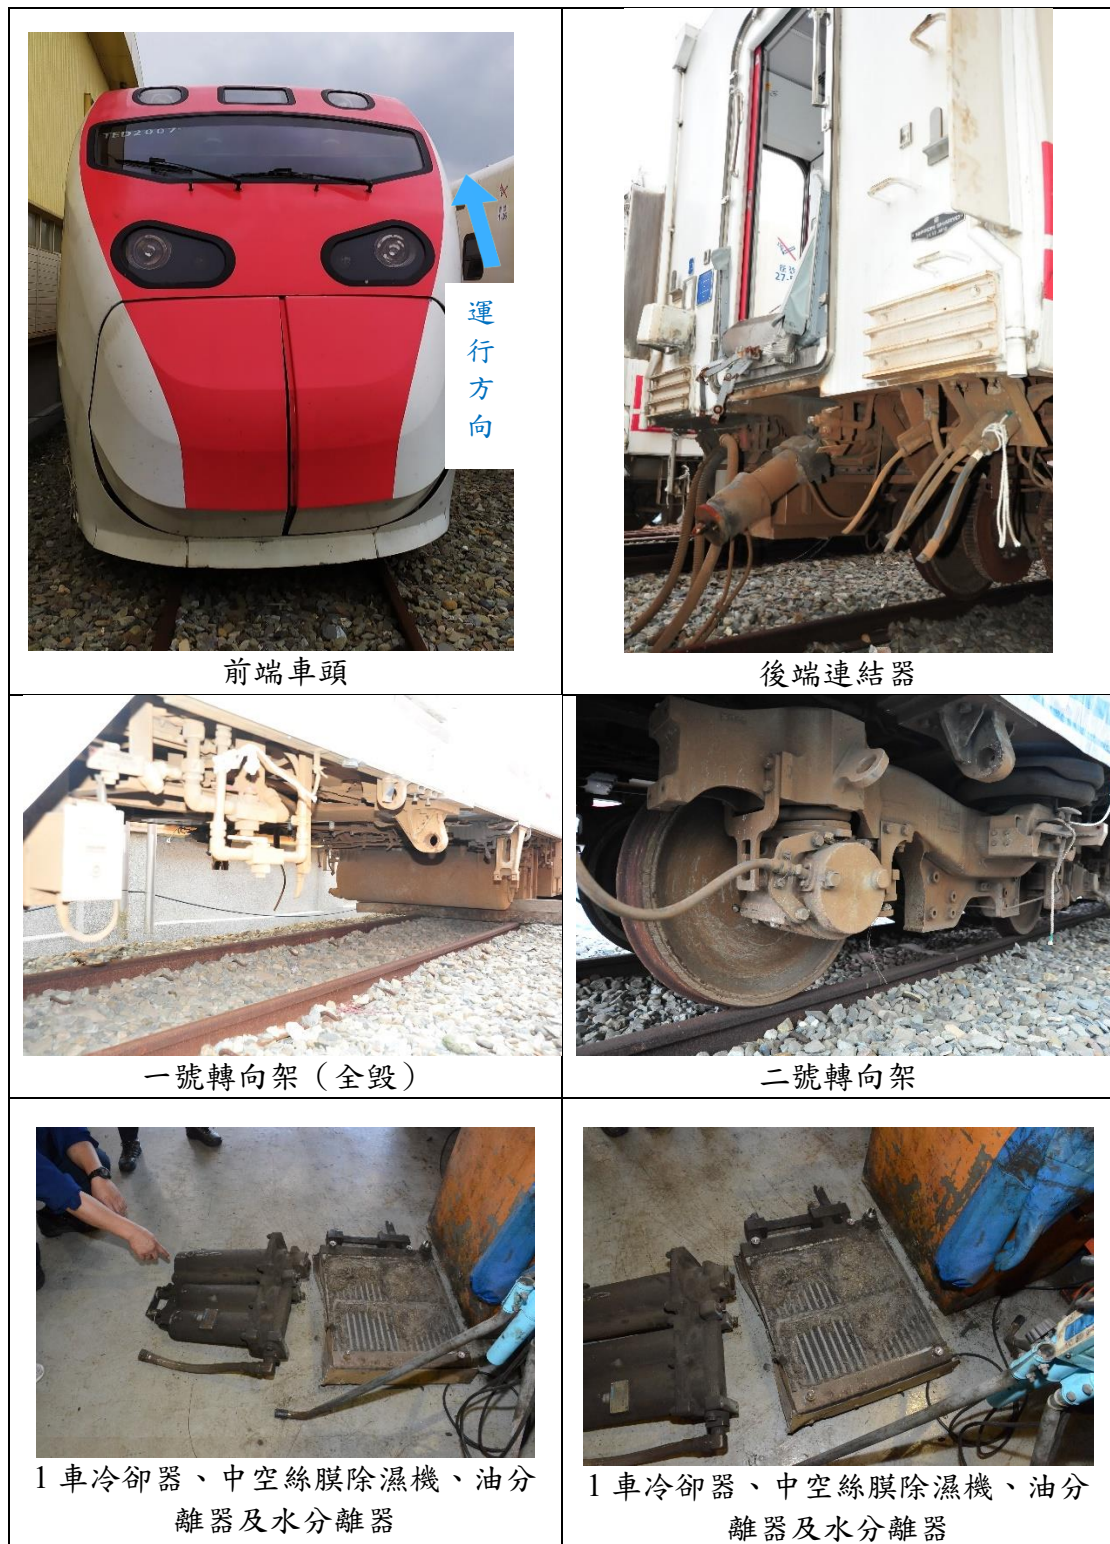
圖 1.3-16 第 1 車損傷概況圖

10. 第 1、8 車主風泵之冷卻器鰭片累積過多異物與髒污，導致工作油溫過高而於入庫時即強制停機，加上事故列車全車 4 具主風泵（1、3、6 及 8 車）因中空絲膜除濕機濾心沾附潤滑油，並伴隨有漏氣及洗脫空氣量大之現象，導致主風泵壓縮空氣之性能僅約為新品之 0.22 倍，壓縮空氣供給速率低。
11. 臺鐵以營運調度為理由要求臺北機廠，簡化維修項目及延遲維修排程，如三、四級維修排程會議決議僅換機油，四級維修延遲排程及誤認該編組仍在保固期間而認定主風泵不得自行拆解，且臺鐵檢修手冊不採用原廠維修手冊規定須 3 年更換濾心週期，造成事故列車主風泵中空絲膜除濕機濾心近 6 年未更換，致主風泵性能不佳。
12. 主風泵進氣口位於列車車底，其進氣方向為列車行進方向，此設計增加吸入軌道上異物機會，且進氣口濾網網目過大，可能無法有效阻絕異物；加上冷卻器位於主風泵底部，而整流罩遮住冷卻器上方部位，不易檢視異物堆積與否，致主風泵之冷卻器鰭片累積過多異物與髒污，無法發揮應有之潤滑油散熱效能，導致工作油溫過高，是致 1、8 車主風泵強制停機的主要原因之一，而原廠維修手冊及臺鐵檢修手冊均未明訂冷卻器清潔週期，僅原廠維修手冊故障排除程序有提及主風泵強制停機時，須執行冷卻器清潔。
13. 臺鐵檢修手冊未如原廠維修手冊，詳細提供明確的檢修工作施作

第 1 車車廂後端損毀變形，一號轉向架全毀、二號轉向架半毀，後端連結器損毀，主風泵冷卻器堆積異物並變形，如圖 1.3-16。

4. 建立入庫列車檢查員臨時檢查機制；明訂及落實車輛故障資訊來源之登錄規定，如動力車交接簿、司機員通報、列車控制監視系統（TCMS）故障訊息、各級定期檢修發現等；建立零部件項目異動及維修週期修訂之程序，避免營運需求影響安全。
5. 落實各級定期檢修，建立維修管理之工單機制，強化施作程序及歷程追蹤；並檢討零件管理制度，強化與檢修單位之橫向溝通機制。
6. 強化軌道路線巡查作業程序，特別著重於增訂故障樣態說明及等級判定範例；提供適當量測工具及適量軌檢車等輔助設備；並落實防脫護軌設置規範要求。
7. 因應臺灣使用環境，與原廠合作，重新考量主風泵進氣方向、過濾方式及冷卻器清潔週期。

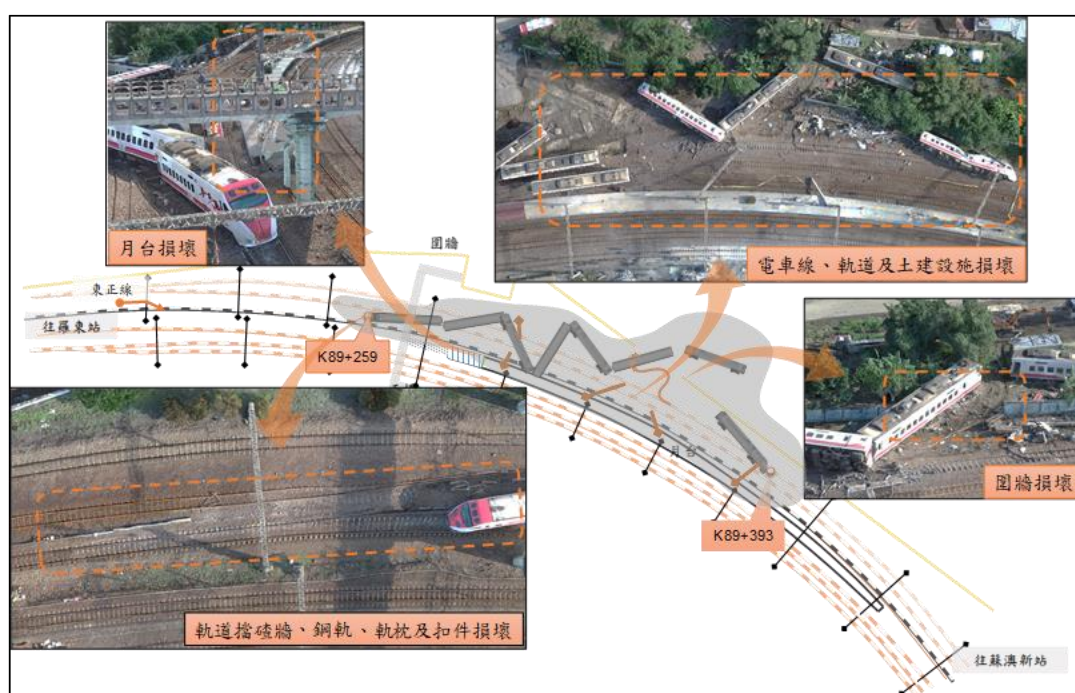
圖 1.3-17 新馬站設施損壞說明

撞擊月台電車線門型架、軌道鋼軌及擋碴牆，第 7 車廂分離後損害圍牆，新馬站第 6 股道右側（山側）之鋼軌因第 8、7 車廂撞擊斷裂，穿透第 6 車廂左側車窗及車頂，如圖 1.3-17 所示。

依臺鐵提供設備損壞修復紀錄，項目如下：電桿基礎 4 座、電桿 9 支、門型架 4 組、懸臂組 16 組、主吊線及接觸線 1,380 公尺，及架空地線 120 公尺。東正線（第 4 股道）軌枕 250 支、第 5 股軌枕 250 支及第 6 股軌枕 166 支，第 4、5 股軌道 150 公尺及第 6 股軌道 100 公尺修復、石碴軌道扣件及軌枕。擋碴牆 120 公尺（K89+200 至 K89+320）修復。圍牆 30 公尺及新馬站受損月台修復。地上感應器 1 組。

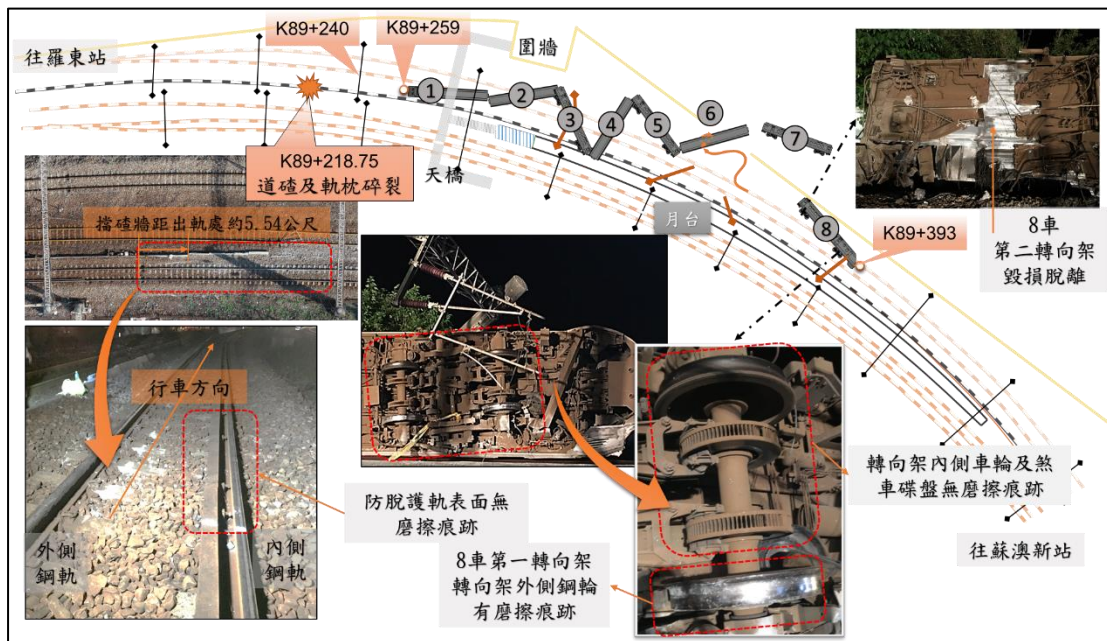
圖 1.12-4 第 8 節車廂轉向架及軌枕磨痕說明

檢視新馬站事故現場車輛翻覆、軌道線形照片及發生隔日之空拍圖，第 6432 次車第 8 節車廂第一組轉向架左側（海側）車輪踏面及頸軸承有磨擦痕跡；第 8 節車廂第一組轉向架右側（山側）車輪踏面無磨擦痕跡，第二組轉向架毀損脫離。出軌位置經現場丈量，距軌道 K89+200 百公尺里程標有 18.75 公尺，里程為 K89+218.75，屬「介曲線」區域內，鋼軌內側道碴及軌枕有碎裂狀況，如圖 1.12-4 所示，防脫護軌表面無撞擊痕跡。里程約 K89+224.285 處開始，擋碴牆有連續斷裂現象，如圖 1.12-5 所示。

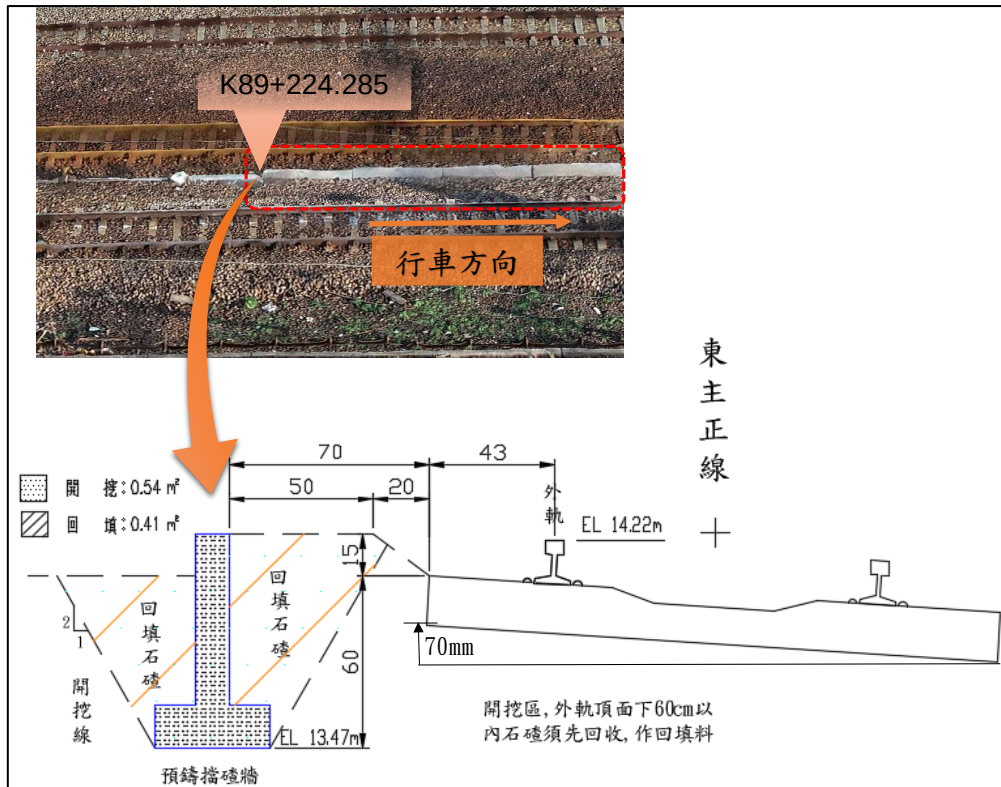
圖 1.12-5 出軌處擋碴牆斷裂情形

依 1.12.3 節，於里程 K89+218.75 發現之疑似出軌點及鋼軌內側道碴、軌枕碎裂狀況，經比對 Simpack 軟體模擬結果，及第 8 車傾覆點里程為 K89+251.172，以及行車影像紀錄器畫面，本會認為里程 K89+218.75 發現之疑似出軌點及鋼軌內側道碴、軌枕碎裂狀況，應為第 8 車傾覆後造成其他車廂出軌所致。

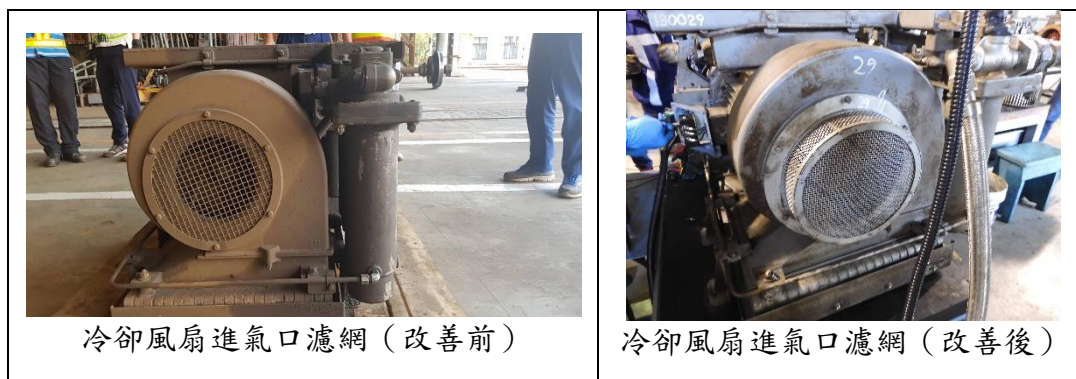
圖 1.15-12 冷卻風扇進氣口濾網改善前後對照圖

- (1) 檢視 1、3、6 與 8 車車底主風泵冷卻風扇進氣方向，發現 1、8 車車底主風泵冷卻風扇進氣口正對列車行進方向，進氣口濾網網目過大且無其他設備阻擋，增加吸入異物與髒污之機會。圖 1.15-12 為主風泵冷卻風扇進氣口濾網改善前後對照圖。

綜上所述，位於車底之主風泵進氣口方向為列車行進方向，增加吸入軌道上異物機會，進氣口濾網網目過大，可能無法有效阻絕異物。加上冷卻器位於主風泵底部，而整流罩遮住冷卻器上方部位，不易檢視異物堆積與否，且原廠維修手冊及臺鐵檢修手冊均未明訂冷卻器清潔週期，造成冷卻器散熱不良導致主風泵強制停機。此外原廠維修手冊「PART4 軀機系統」第 2.2.2.11 節「故障的現象與處理」中針對主風泵發生強制停機時提及原因可能是：油冷卻器外部堵塞，處置建議為：清潔油冷卻器。惟臺鐵未據以執行。
