發布「1120510 臺中捷運公司列車豐樂公園站撞及異物事故」事實資料報告---新聞資料

資料發布日期：民國 112 年 11 月 29 日

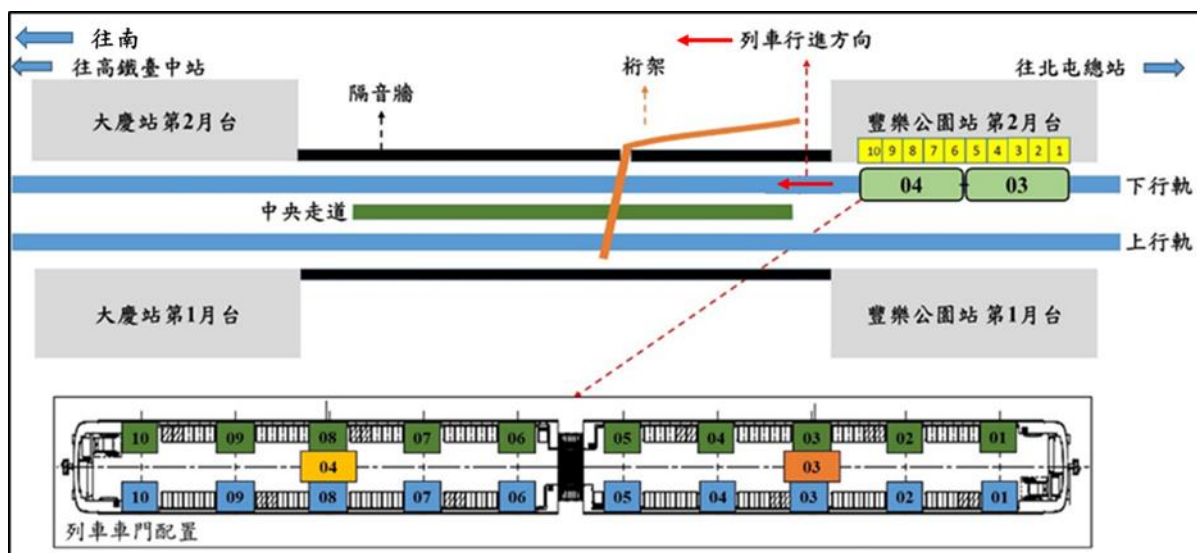
民國 112 年 5 月 10 日約 12 時 27 分，臺中捷運股份有限公司一列由編號 04（車頭）及 03 兩節車廂組成，自北屯總站往南開往高鐵臺中站之列車（以下稱事故列車），在豐樂公園站與大慶站間下行軌，撞及鄰近建築工地掉落並侵入軌道之塔式起重機桁架，列車車頭及車廂嚴重毀損。本次事故造成 1 名乘客死亡，15 名人員受傷（1 名隨車站務員及 14 名乘客）。有關臺中捷運列車編組、車門、車站月台、軌道配置及桁架掉落位置示意，如圖 1。

圖 1 臺中捷運列車編組、車門、車站月台、軌道配置及桁架掉落位置示意圖

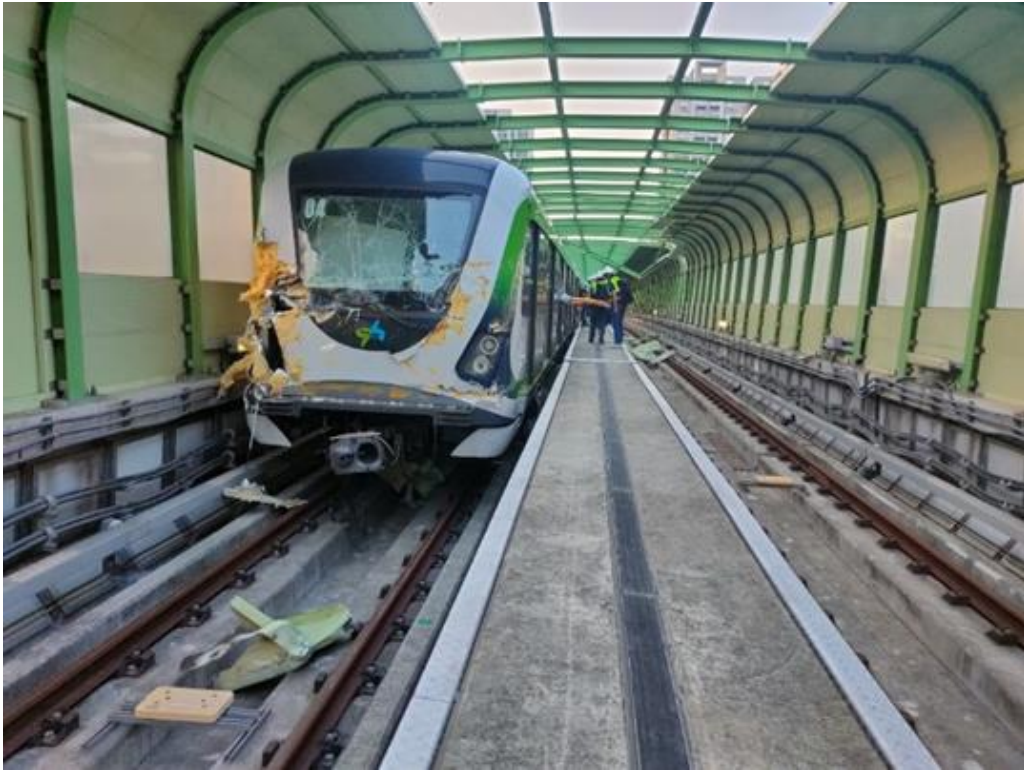
- 27 分 46 秒：列車以 43.7 公里/時的速度撞及侵入軌道之桁架後造成毀損，如圖 3。
- 27 分 47 秒：一段桁架撞及 04 車廂右側 09 號車門致脫落後，桁架擊中乘坐於運行方向左側 08 及 09 號車門間座位之乘客，再貫穿左側窗戶，如圖 4。該名乘客被桁架推出車窗外並掉落至 04 車廂下方軌道區。
- 27 分 51 秒：臺中捷運行控中心電力控制工程師打電話至台灣電

圖 3 列車車頭撞及塔式起重機桁架後毀損

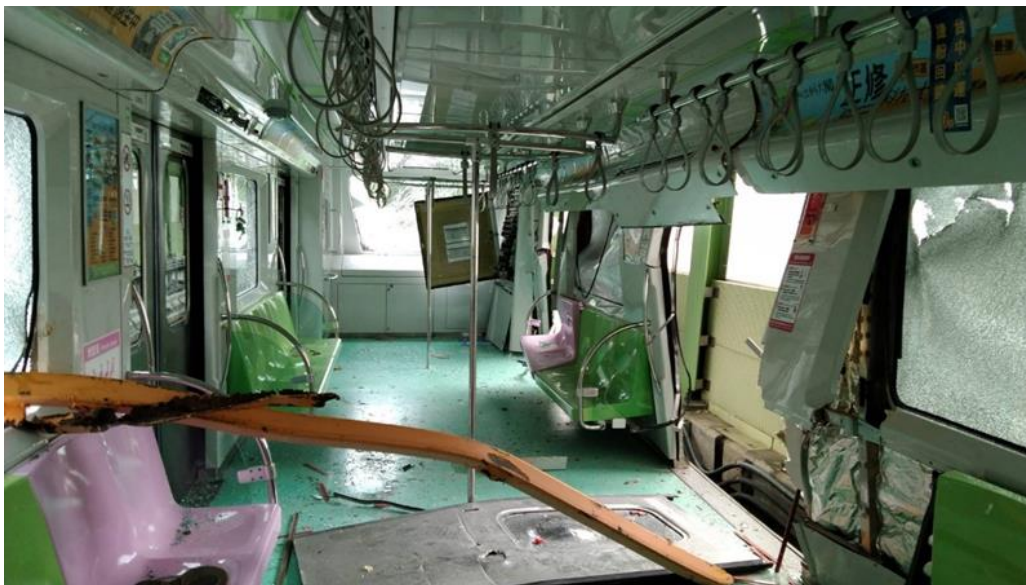
圖 4 桁架撞及列車車門導致脫落並貫穿車窗

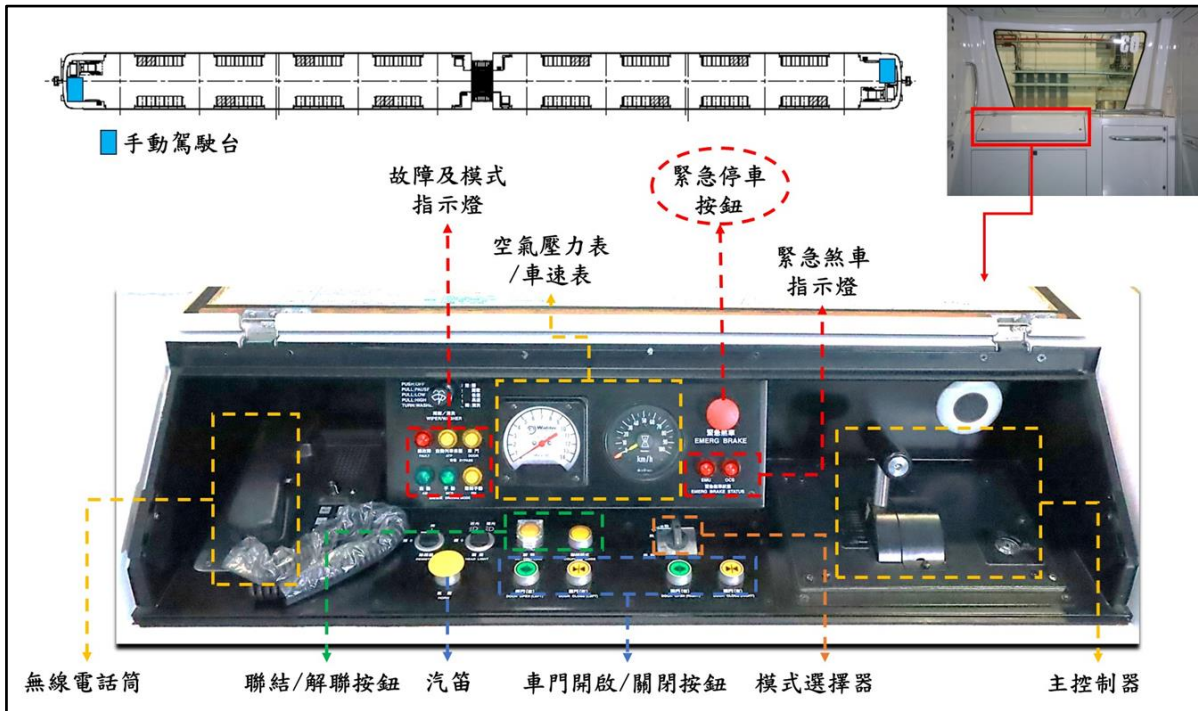
隨車站務員看到車站保全人員舉手但無法瞭解其意，隨即站至車頭處察看前方，發現位於軌道區之桁架時，即呼叫行控中心「豐樂站下行車組 03/04 呼叫 OCC 請立...」要求停車，但依通聯紀錄通話內容未完全，隨車站務員同時拿出鑰匙準備開啟手動駕駛台蓋板，欲按壓手動駕駛台內之緊急煞車按鈕。

1. 緊急煞車按鈕：設置於手動駕駛台內，預設之自動駕駛模式時，駕駛台蓋板為關閉且上鎖。如需改由人員手動駕駛時，人員需先以鑰匙開啟手動駕駛台蓋板以操作內部設備，按壓手動駕駛台內之緊急煞車按鈕，列車即可立即停車，如圖 5。

圖 5 手動駕駛台內之緊急剎車按鈕配置

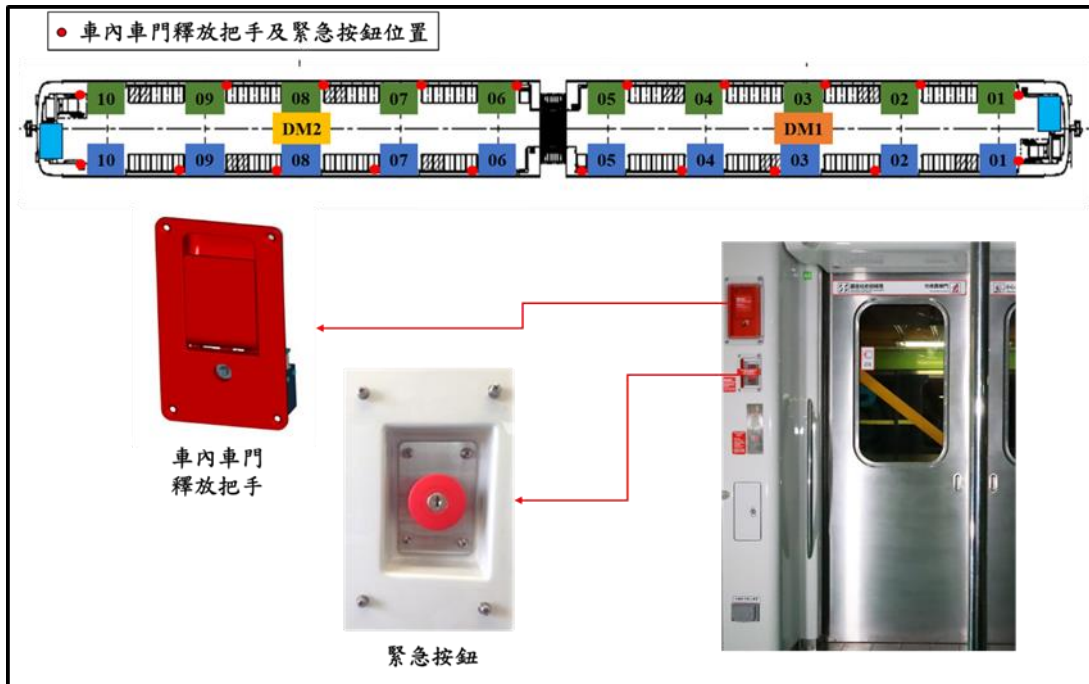
2. 車內車門釋放把手：車廂內每一車門旁設有一車內車門釋放把手，供人員於緊急疏散時開啟車門。當列車以自動駕駛模式運轉時，系統會將列車左右兩側車內車門釋放把手鎖定，因此列車於運轉時人員即無法操作車內車門釋放把手。當列車停止於兩站之間時，系統會自動判別列車所在位置之走道側，並解鎖該側車內車門釋放把手，供人員操作開啟車門，車門被開啟時，第三軌即會自動斷電以避免人員感電，如圖 6。
3. 車內緊急按鈕：車廂內每一車門旁設有一車內緊急按鈕，緊急狀況時，人員可按壓此按鈕，若列車尚未離站，列車不會發車且會駐留於該站，若列車已運行於兩站之間，則會繼續行駛至下一站

再停車，並不會立即於兩站之間停車，如圖 6。

圖 6 車內車門釋放把手及緊急按鈕

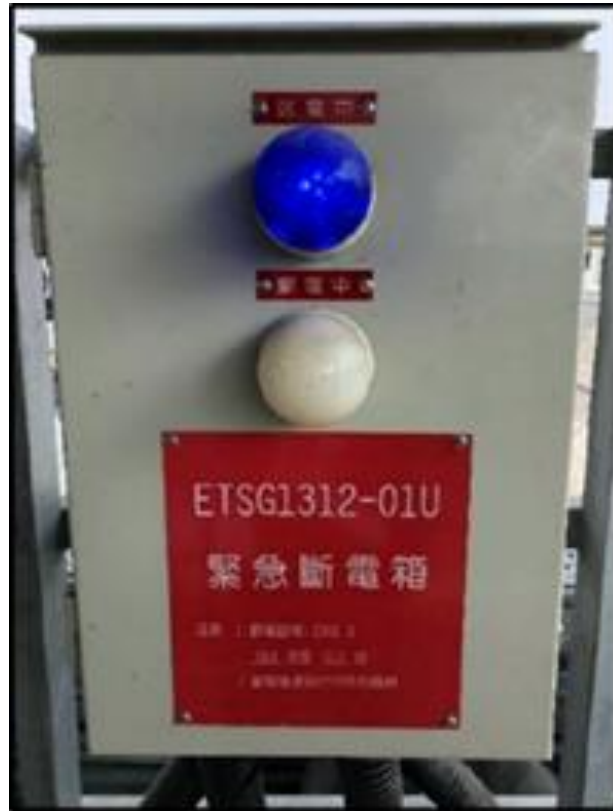
4. 月台門：每 1 月台皆設有月台門，由 10 扇自動滑門、19 扇緊急門、2 扇端牆門及 2 片固定面板所組成。自動滑門與列車車門連動開啟及關閉，月台門閉鎖訊號與號誌系統連動，因此當月台門未關閉時，未進站之列車無法進站，已停靠於月台之列車則無法發車出站。
5. 緊急斷電箱：執行斷電後預防人員下軌道作業時感電。每 1 月台皆設置 3 組緊急斷電箱，1 組位於月台中央之月台門就地控制盤箱內，該控制盤箱平常為上鎖狀態，另外 2 組則未上鎖並分別位於月台兩端牆門外之管制區內，端牆門需鑰匙才能開啟，如圖 7。

圖 7 緊急斷電箱
