# 國家運輸安全調查委員會

## 1120316 順風飛行協會 SF2555 超輕型載具墜毀於彰化縣濁水溪沙洲事故調查報告

調查報告編號：TTSB-AOR-23-12-001

發布日期：中華民國 112 年 12 月 14 日

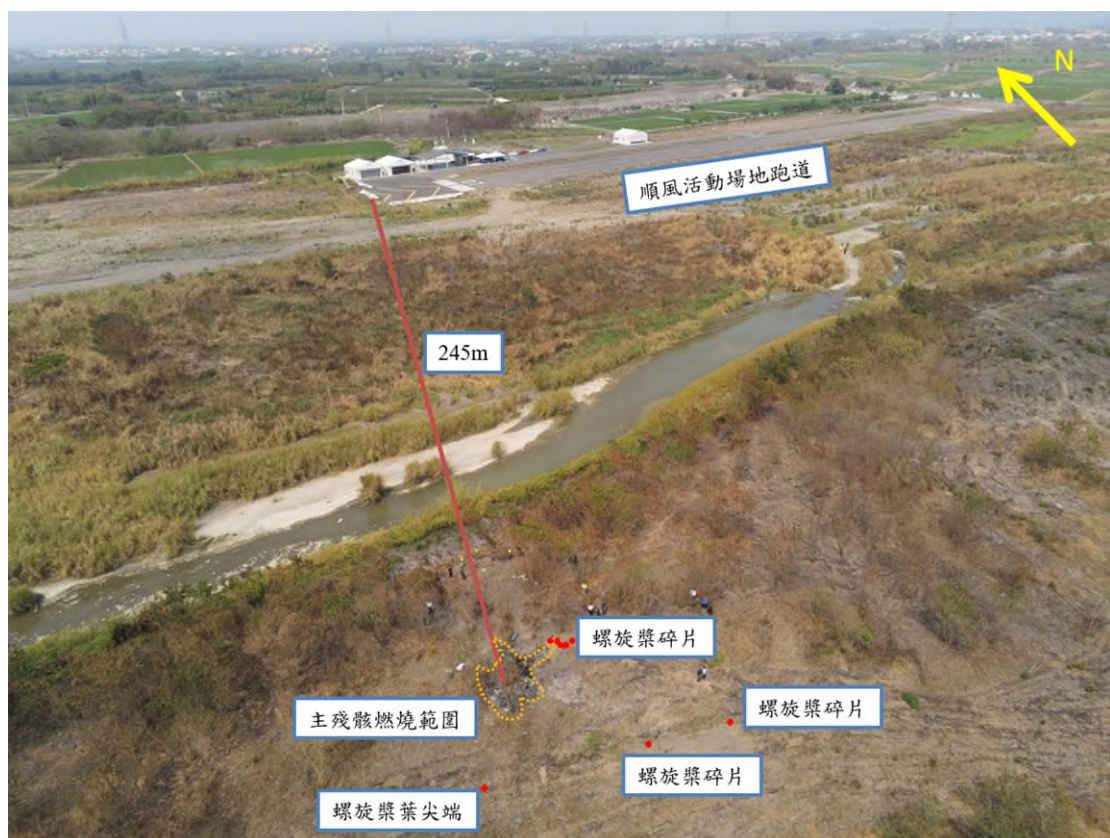
事故地點位於順風活動場地 07 跑道頭南方約 245 公尺之濁水溪沙洲，事故載具主殘骸燃燒範圍及 3 片螺旋槳葉片斷裂後散布之位置，與無人機空拍影像套疊如圖 5 所示。依據現場勘查結果，事故載具以約 50 度夾角<sup>10</sup>撞擊地面，引擎前端已埋入土中，左側機翼略低於右側機翼；引擎自事故現場取出後之狀態如圖 6，載具撞擊地面示意圖如圖 7 所示。

圖 5 活動場地與事故現場殘骸位置圖

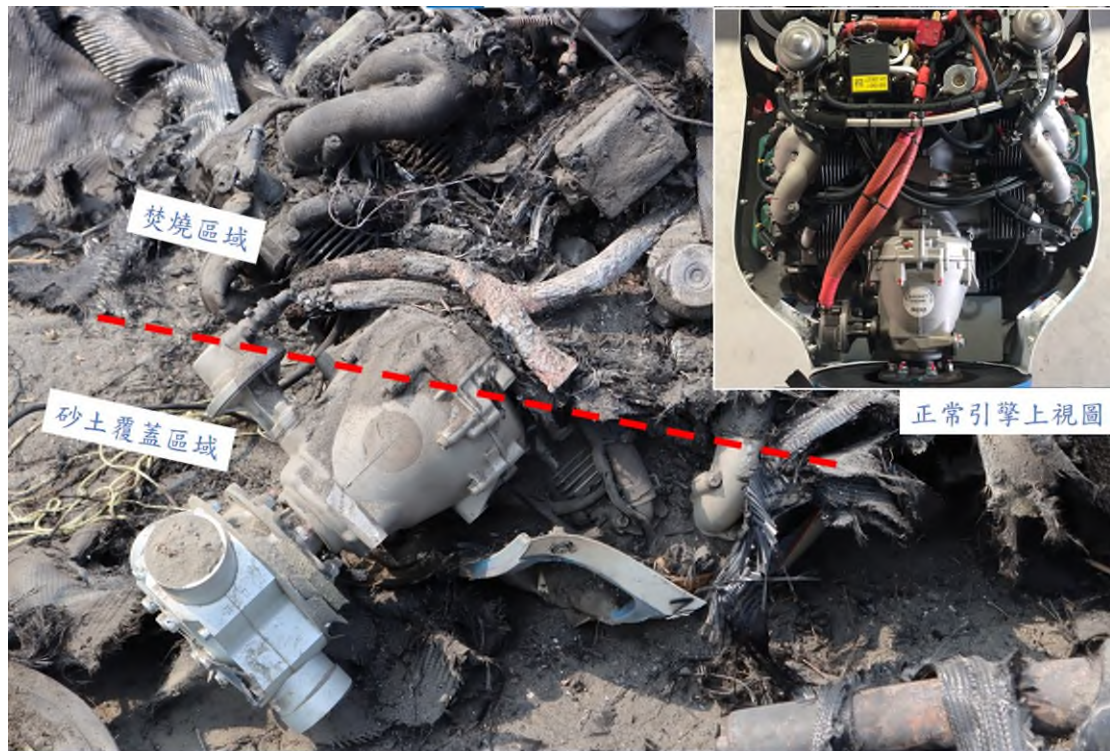
圖 6 事故載具引擎自事故現場取出後之狀態

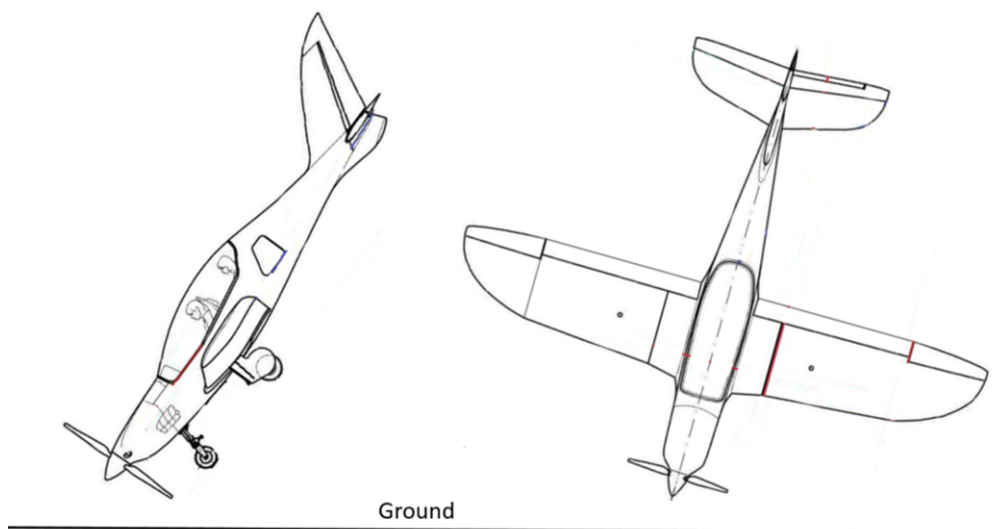
圖 7 事故載具撞擊地面示意圖

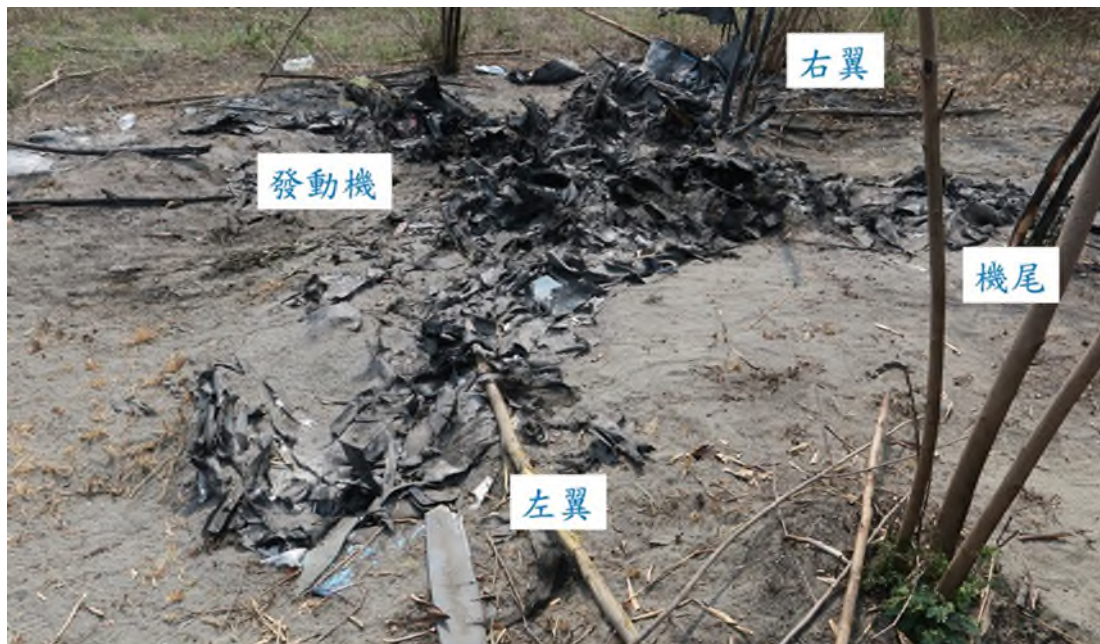
事故載具撞擊地面後起火燃燒，除引擎、緊急降落傘包、起落架、左升降舵及部分金屬管架可辨識外，其餘機體、機翼、座艙罩、操縱面均燒毀（圖 8）。

圖 8 事故載具撞擊地面起火燃燒後現場照片

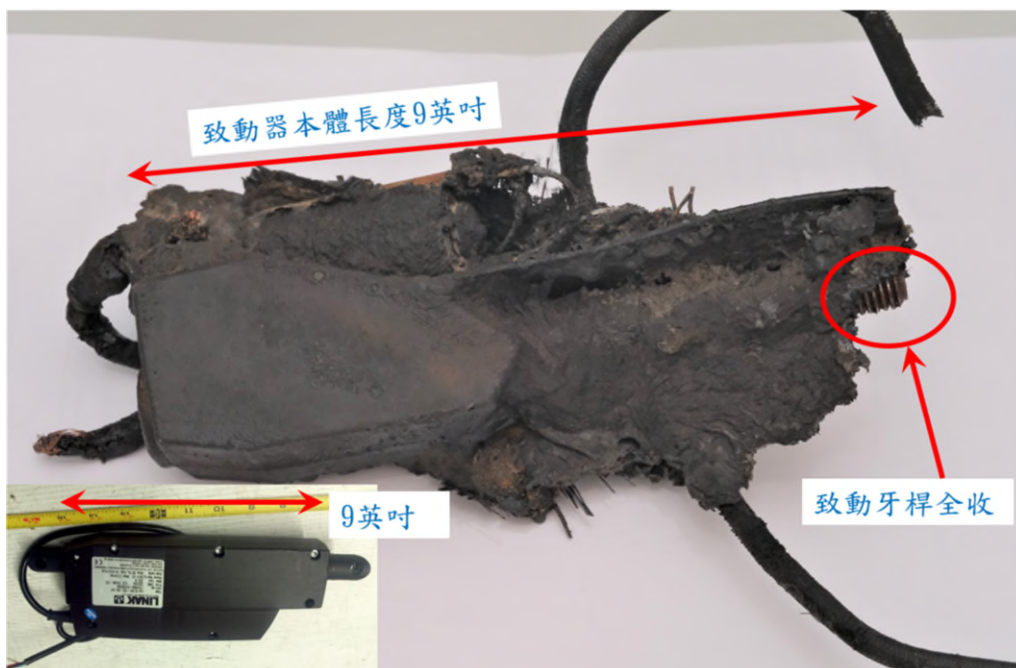
檢視襟翼致動器，外殼為強化塑膠材質，致動器外殼經燃燒後僅餘尾端外殼，經剝除燒熔之塑膠外殼後，量測燒毀之致動器尾端至牙桿末端長度為 9 英寸；另量測同型機之襟翼致動器，在襟翼全收時，外殼長度不計桿頭為 9 英寸，量測尺寸比較如圖 9 所示，顯示事故時襟翼於全收上之狀態。

圖 9 襟翼致動器量測尺寸比較

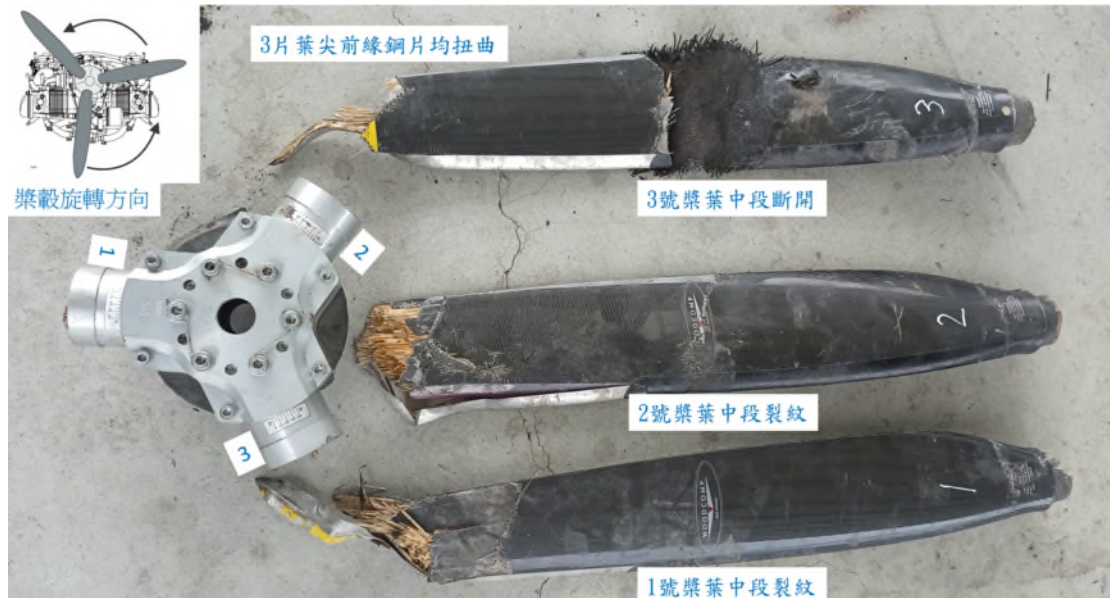
載具螺旋槳為 3 葉片式，旋轉方向前視為逆時鐘方向旋轉；材質為木質核心碳纖維包覆，葉片前緣包覆不鏽鋼薄片；3 片槳葉均自根部斷裂，葉尖均呈現裂開狀況，3 片槳葉前緣鋼片均向後方凹陷，其中編號 3 號槳葉自中段斷開，1 號及 2 號槳葉中段均有裂紋（圖 10）。

圖 10 三片螺旋槳自根部斷裂

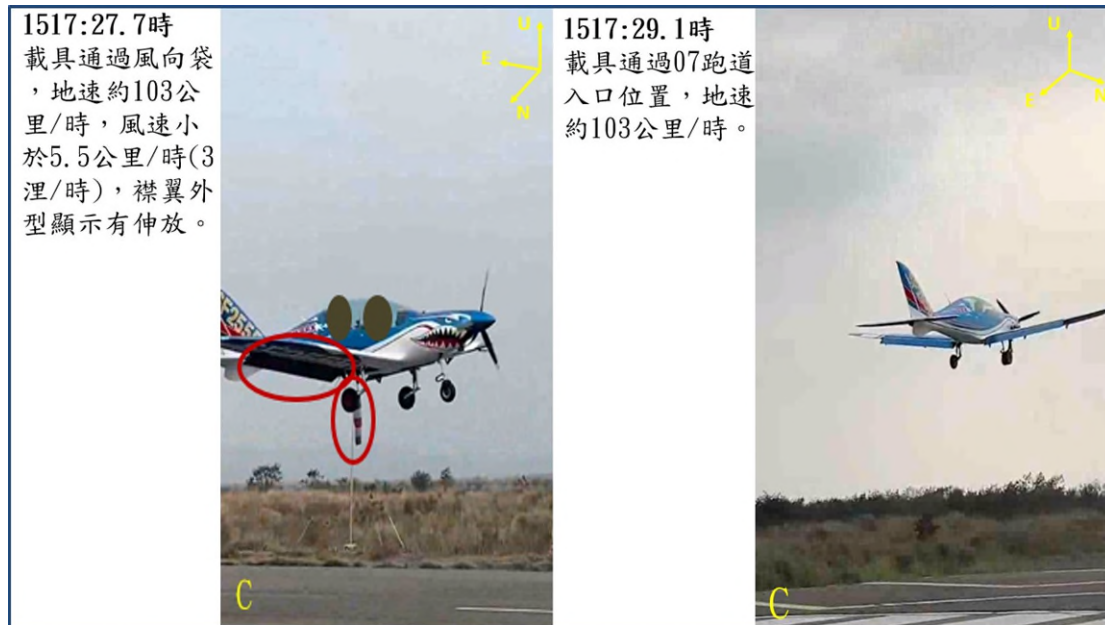
影片 C 顯示 1517:27.7 時載具通過風向袋，襟翼外型為伸放狀態；GPS 資料顯示 1517:28 時事故載具地速為 103.2 公里/小時；1517:29.1 時通過 07 跑道頭，襟翼外型為伸放狀態。

圖 11 襟翼伸放（一）

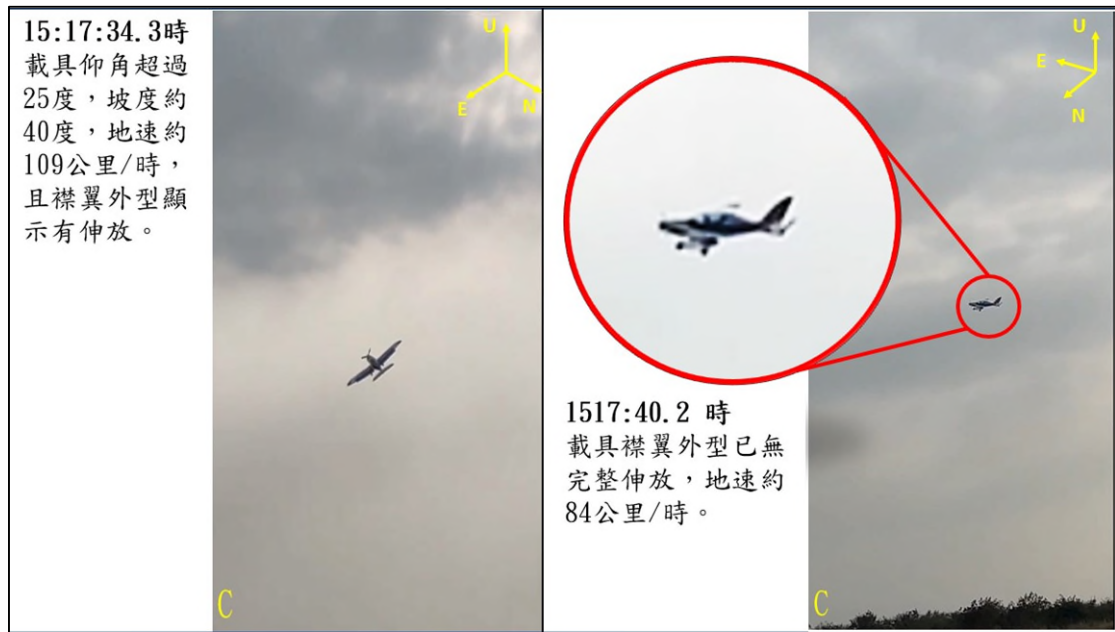
影片 C 之影像紀錄顯示，自 1517:34.3 時至 1517:40.2 時期間，機身仰角由超過 25 度減至約 5 度，載具高度約為 48 公尺，載具由爬升轉為下沉。

圖 12 襟翼伸放（二）

從地面拍攝影像及座艙影像發現事故載具轉至本場航線二邊後，左轉坡度減至約 23 度，仰角減至約 5 度，失速前抖振狀況亦暫時停止。地面拍攝影像顯示載具襟翼於本場航線二邊期間被收起，且襟翼收起過程地速減小至 84 公里/時<sup>20</sup>；與此同時，載具航向向南處於尾風狀態，因此該事故載具於二邊時之空速，可能小於 84 公里/時。該型載具收上襟翼之平飛失速空速為 83 公里/時(45 浬/時)，故推測事故載具當時空速，可能已低於收上襟翼之平飛失速空速。故第一次失速前抖振現象後約 4 秒鐘，於 1517:39.2 時事故載具仰角約 5 度，坡度雖減小至約 15 度，此時發生第二次失速前抖振現象。

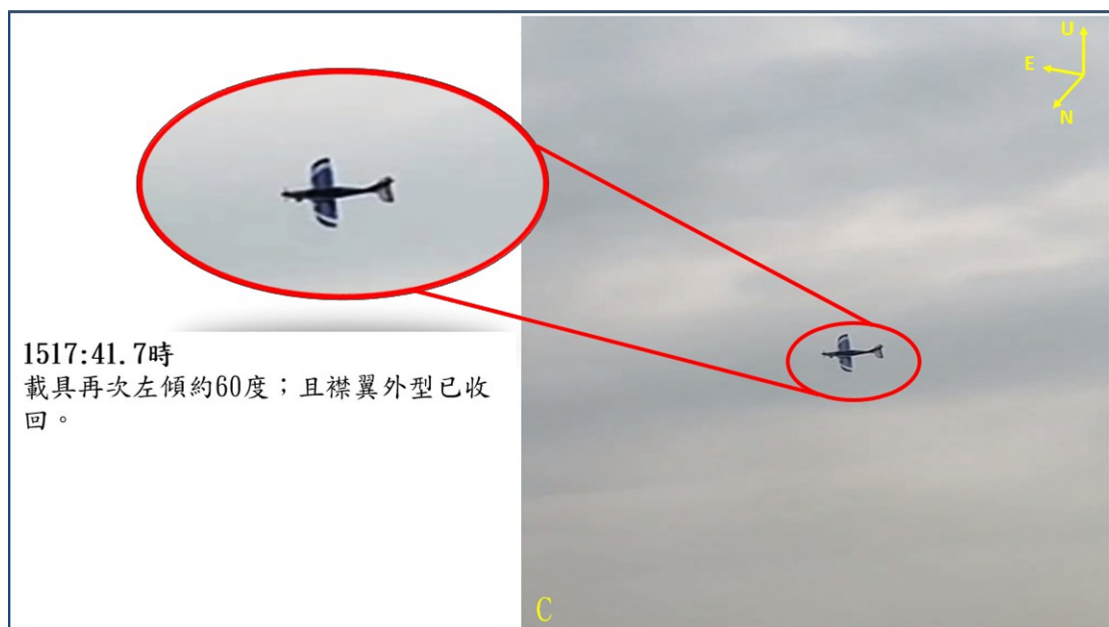
影片 C 顯示 1517:41.7 時載具襟翼外型完全收回，左坡度增加至約 60 度。

圖 13 襟翼伸放（三）

由地面拍攝影像可以觀察到事故載具位於航線二邊後，仰角雖無明顯變化，但高度由爬升轉為下沉，應為襟翼被收上期間升力係數變小，造成升力不足而開始下沉（爬升率小於零）。當載具由爬升狀態變成下沉狀態，雖仰角不變但攻角卻相對增加，若進入的氣流與機翼之間的角度超過臨界攻角，氣流將從機翼後緣部分開始分離，且機翼上表面的氣流分離現象將從後緣向機翼前緣移動，兩側機翼將逐步失去升力，導致事故載具逐漸進入失速狀態。第二次失速前抖動現象發生 1 秒鐘後，事故載具左側機翼急速下墜<sup>21</sup>，造成向左坡度繼續快速增加而進入失速狀態，當時事故載具於本場航線二邊之高度約為 48 公尺（約 158 呎），因改正高度不足而墜毀。

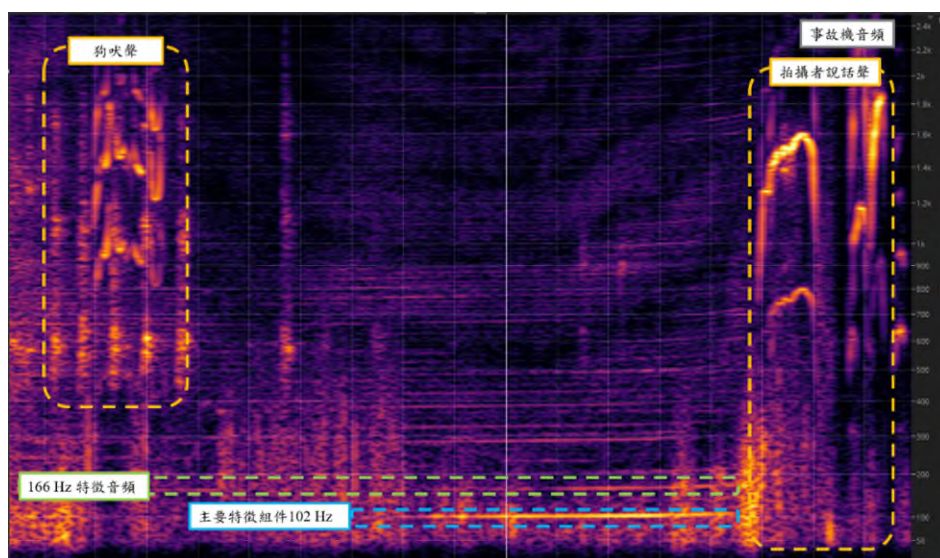
圖 14 地面目擊者拍攝事故載具影片（爬升轉彎階段）音訊頻譜圖

觀察事故載具由地面目擊者拍攝影像之聲音頻譜（圖 14），當載具進入爬升與轉彎階段，引擎相關之轉速音頻保持穩定，一項特徵之基礎音頻率為 102 Hz，此外亦觀察到另一特徵為 166 Hz 之頻率。

綜整以上資訊顯示事故載具引擎相關音頻呈現之特徵，與同型機引擎於轉速 4,800 RPM 所呈現之特徵較為吻合，推論事故載具通過 07 跑道頭後之爬升轉彎階段，引擎轉速最接近 4,800 RPM。

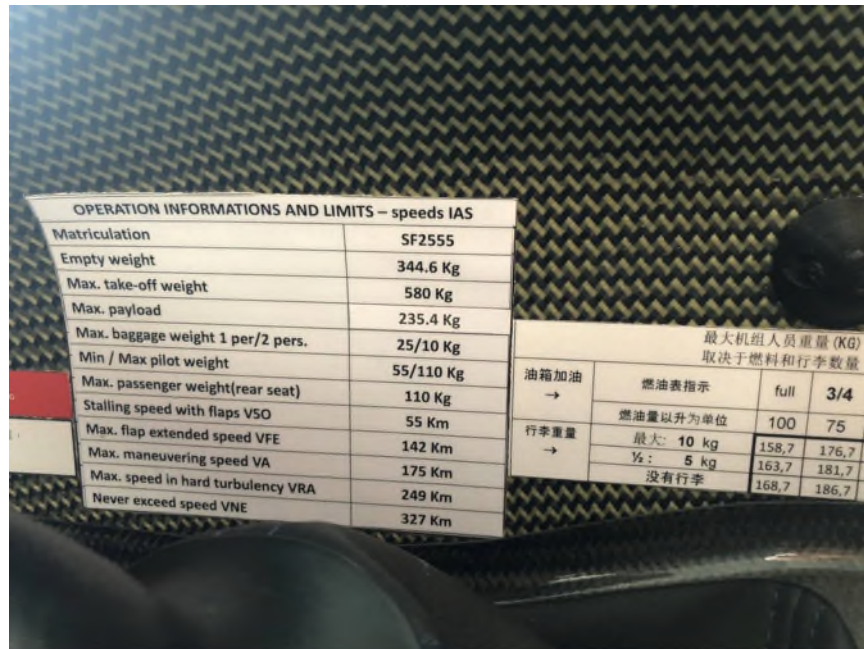
圖 21 操作資訊與限制告示牌（左）、人員總重限制告示牌（右）

載具後座有同乘人員時，其體重不應超過駕駛艙內載重與平衡限重規定，事故載具之載重與平衡位於限制範圍內。由事故載具駕駛艙內告示牌照片發現，順風未將前/後座人員及行李各別限重告示牌張貼於駕駛艙內，僅標示人員總重限制告示牌、操作資訊與限制告示牌，有造成操作人誤用數據，致後座人員重量超出載重與平衡限制之風險。

本次飛行之載重與平衡位於限制範圍內，然事故載具駕駛艙之載重與平衡告示牌無前/後座人員及行李各別限重告示牌，有造成操作人誤用數據，致後座人員重量超出限制之風險。

3. 於駕駛艙內張貼必要之載重與平衡相關告示牌，讓操作人清楚辨識並遵守，以確保載具於飛行時重心維持於操作許可範圍內。（TTSB-ASR-23-12-003）
