國家運輸安全調查委員會 重大運輸事故調查報告

1110730 台糖第 1 次車蒜頭糖廠正線出軌

調查報告編號： TTSB-ROR-23-12-001
發布日期： 民國 112 年 12 月

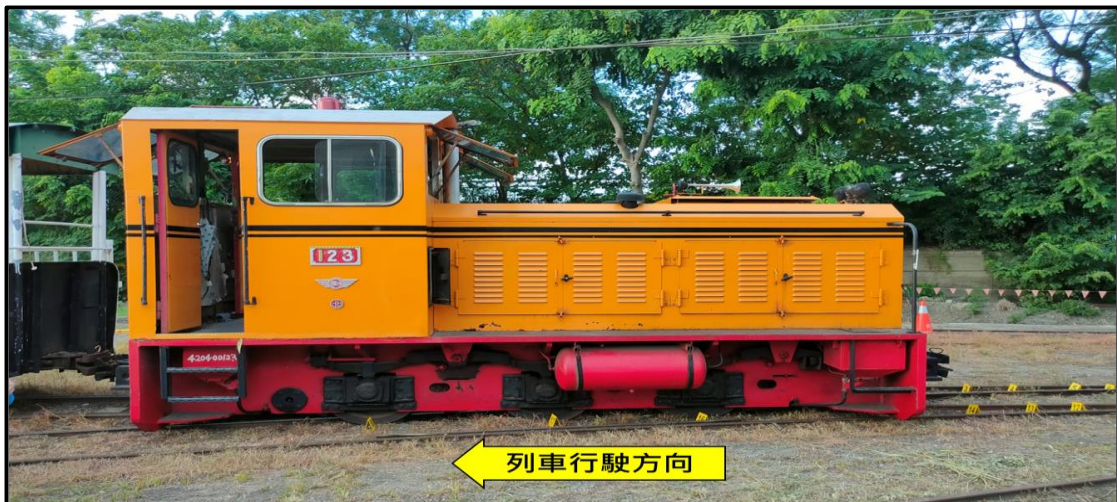
圖 3 事故當日列車出軌情形

事故列車約 1000 時自蒜頭園區站出發，計有前後各 1 名駕駛員、1 名解說員及旅客約 130 人，約 1030 時，事故列車往蒜頭園區方向行經構內線里程 0K+031 第 20 號道岔處，擔任前部第 151 號機車駕駛員，察覺後部第 123 號機車（以下簡稱事故機車）有異常晃動，因此採取緊軔停車，依事故現場調查，事故機車 3 軸車軸均出軌（如圖 3），本次事故未造成人員傷亡。

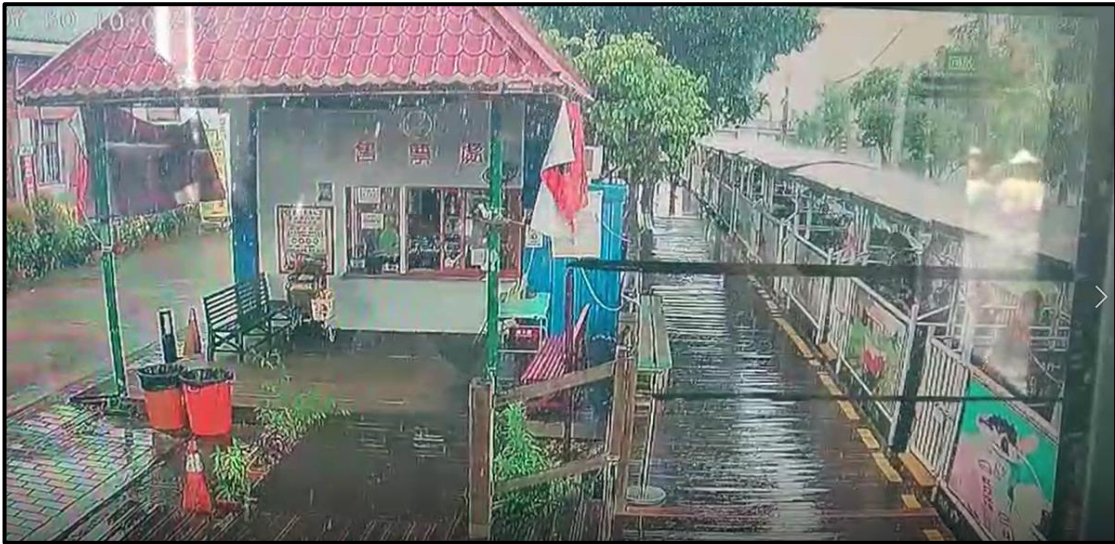
圖 4 事故列車出發園區天氣情形

依據交通部中央氣象署¹距蒜頭糖廠約 1.5 公里處觀測站資料，111 年 7 月 30 日 1000 時該站觀測氣溫約 28 度、降雨量 2mm。專案調查小組調閱蒜頭園區內上下客月台監視器顯示，事故列車出發時，園區內正在下雨，如圖 4。

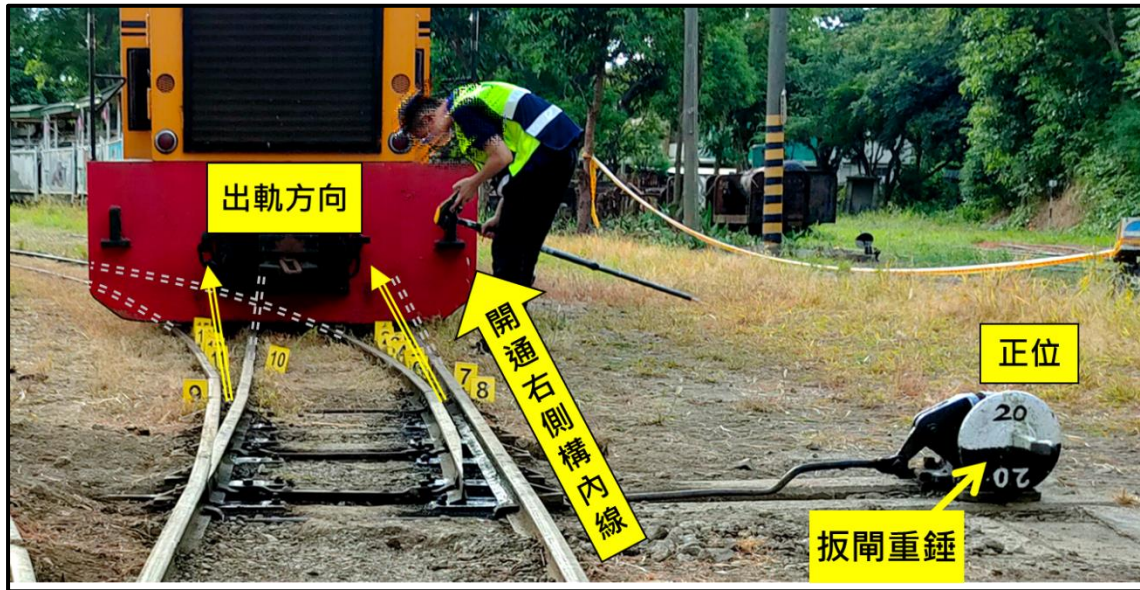
圖 7 第 20 號道岔開通方式示意圖

第 20 號道岔的轉轍型式為錘柄式轉轍器，在扳閘重錘處塗有正位及反位標誌，當扳閘重錘白色朝上時，表示開通正位（如圖 7），此時，列車將沿右側構內線前往西側倉庫；當扳閘重錘黑色部分朝上時，表示開通反位，即通往旅客月台之路線。

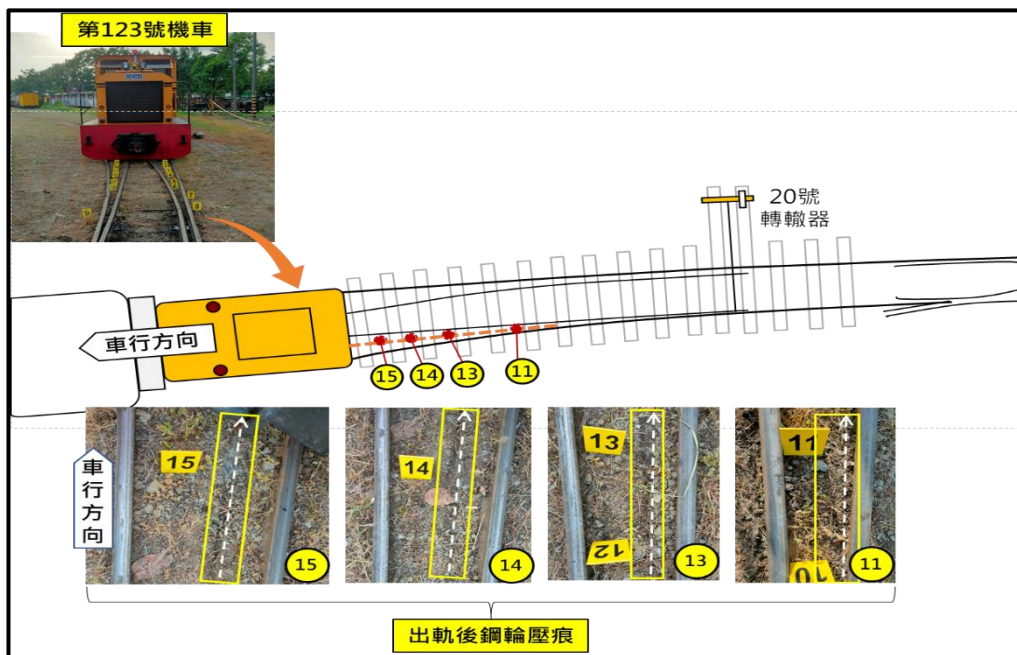
圖 10 事故機車鋼輪壓痕示意圖

調查小組針對事故現場第 20 號道岔至事故機車停止處熱區範圍，量測計 16 枝軌枕之軌距值、水平資料（如圖 9）。並檢視該範圍內，出現事故機車鋼輪壓痕位置如圖 10。

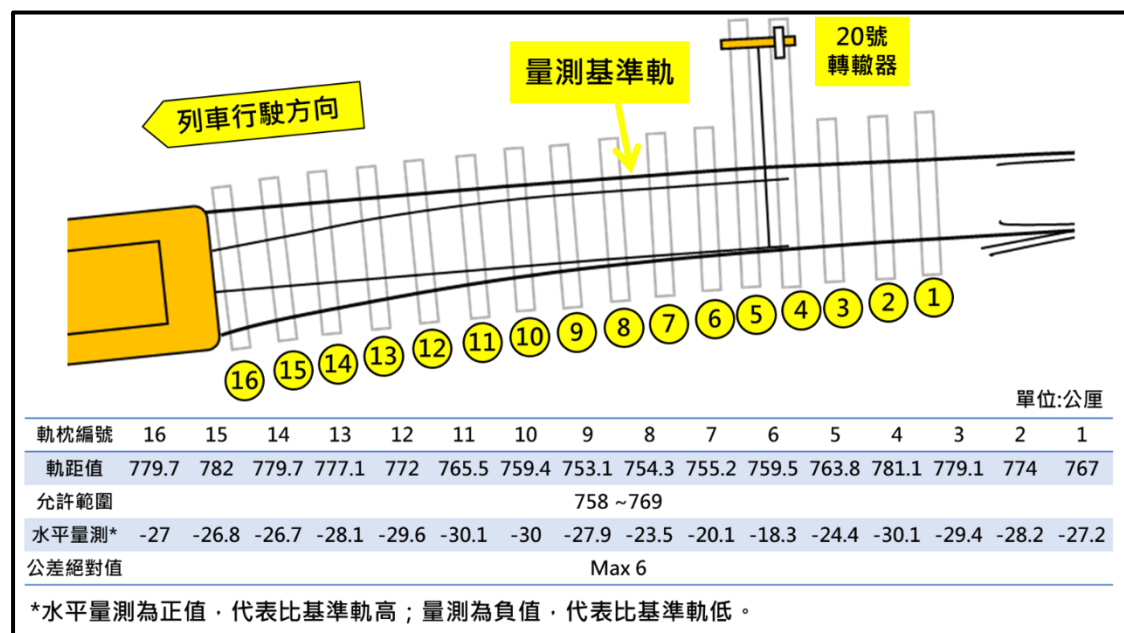
圖 11 軌距及水平量測結果

「台灣糖業公司鐵路修建養護要點」第 60 點³：軌距允許公差為 +7 公厘或 -4 公厘，水平允許公差絕對值為 6 公厘，經調查小組以軌距尺⁴量測之數據，發現部分軌距已超過公差值，水平部分均超過公差值（如圖 11）。

第 20 號道岔區現場水平量測值已超過「台灣糖業公司鐵路修建養護要點」第 60 點規範規定公差值，並呈現左低右高水平不整情形；在轉轍器連桿處也有明顯變形狀況。經事故現場動態測試發現，列車通過時扳閘重錘會向上浮起，顯示道岔區軌道幾何條件不佳外，軌枕下方的道碴與土壤也有支撐性不足的情況。

因軌道有左低右高水平不整狀況，當列車低速通過時，壓力將集中於左側鋼輪與鋼軌，且軌枕下方道碴支撐性不足產生沉陷，車輛行經時容易發生晃動情形，造成事故機車可能向左側爬上出軌；另第 20 號道岔之錘柄式轉轍器，其扳閘重錘於列車行經時會有向上浮起現象，此時尖軌與基本軌間可能產生不密合情形，亦可能造成事故機車出軌。

1. 本會已於「0628 台糖第 101 次車新營糖廠重大鐵道事故」調查報告提出「修訂公司總管理處之章程，建立五分車營運安全之專責組織，以確保五分車行車安全。」之改善建議(TTSB-RSR-22-03-011)，目前分項執行計畫列管中。本案不再提出相同之改善建議。
2. 依台灣糖業公司鐵路修建養護要點，確實辦理五分車營運路線之路線檢查、養護作業，並評估路線檢查、養護作業等紀錄資訊化之可行性⁸。(TTSB-RSR-23-12-001)
3. 訂定五分車營運各職級專業人員、主管應具備專業職能項目，以賦予新進人員、行車人員、維修人員專業訓練之基準⁹。(TTSB-RSR-23-12-002)
4. 重新檢討台糖評價職位人員甄試類別與工作性質相符性及整體作業時程¹⁰。(TTSB-RSR-23-12-003)

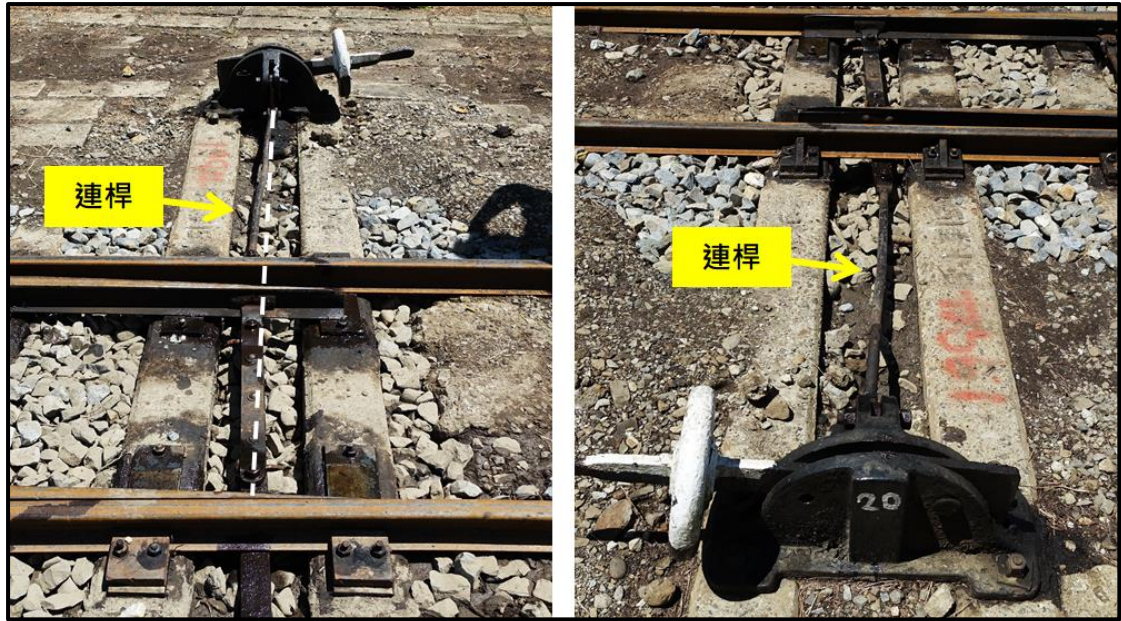
圖 12 第 20 號錘柄式轉轍器連桿變形情形（路基已整修）

調查小組於 111 年 8 月 4 日現場檢視第 20 號道岔之錘柄式轉轍器，其中在轉轍器的「連桿」部件，有明顯變形之情況（如圖 12）

綜上，第 20 號道岔水平不整、轉轍器連桿變形、軌枕下方的道碴與土壤支撐性不足及扳閘重錘於列車行經時會有向上浮起等缺失未能及時改正下，可能造成事故機車出軌。

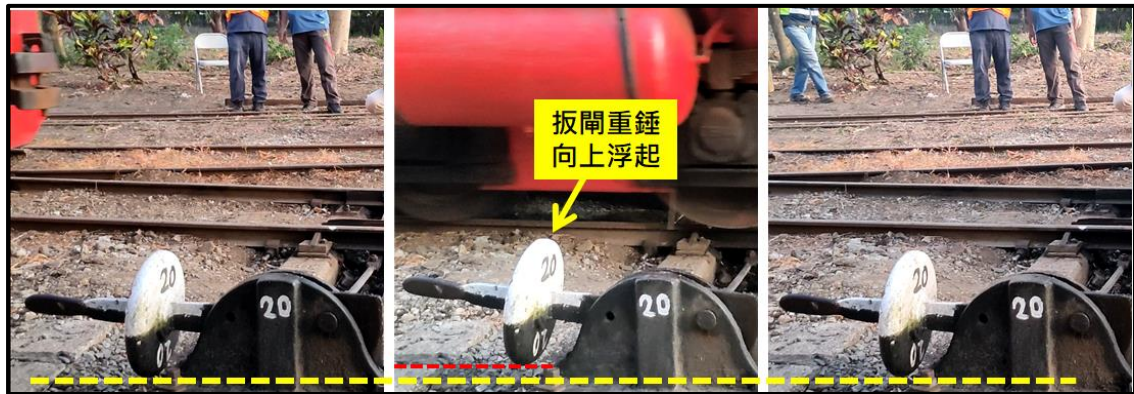
圖 13 第 20 號道岔動態測試情形

調查小組於 111 年 8 月 4 日於現場以實車進行動態測試，當事故機車行經開通正位之第 20 號道岔時，該錘柄式轉轍器之扳閘重錘有向上浮起現象（如圖 13）。

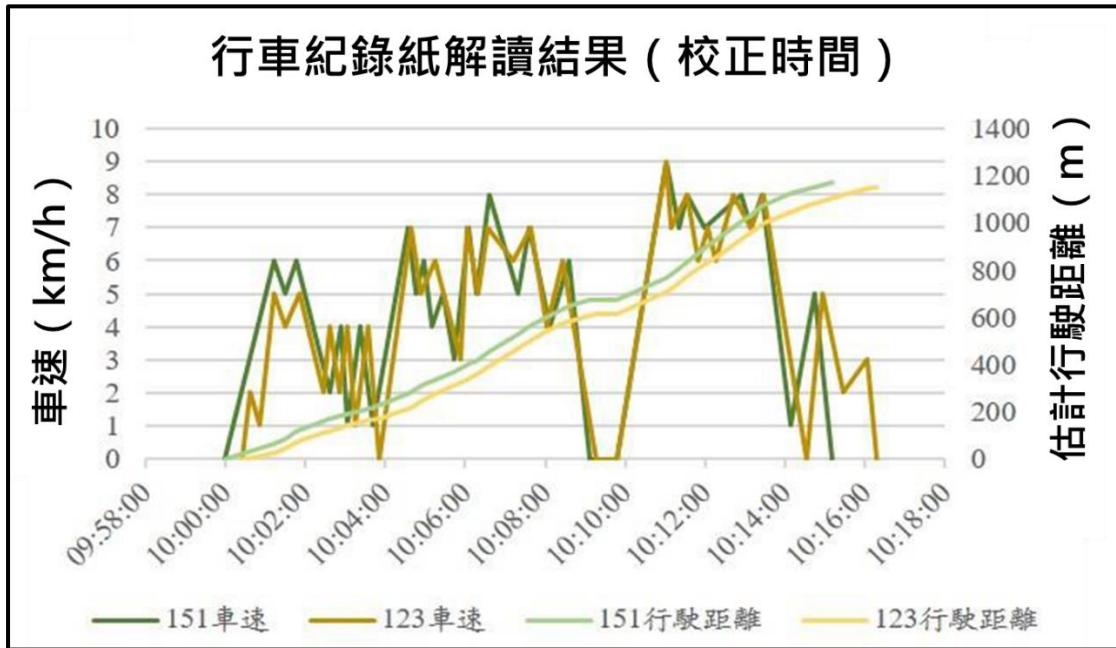
圖 17 行車紀錄紙校正時間後之結果

事故列車自發車時間出發後，於 1009 時左右、行駛約 600 多公尺後停車約 30 秒，再次加速至最高時速 9 公里並行駛至 1013 時、離初始位置約 1000 公尺左右降速至時速 0-1 公里，再以時速 2-5 公里行駛至 1016 時左右完全停止，此時離初始位置約 1149 至 1170 公

事故列車返程時，行經第 20 號道岔發生出軌，將就可能出軌原因、五分車管理機制進行說明。另行車方向前部第 151 號機車最高速度約每小時 9 公里，未超過台糖公司客運列車之最高速度每小時 15 公里規定及道岔區之最大軌距為 782 公厘，惟仍在容許車輪與鋼軌踏面接觸最大值 850 公厘⁷之範圍內，故可排除速度、軌距擴大造成列車出軌的可能。
