國家運輸安全調查委員會

調查報告

亞聯 059-FS 公路客運翻覆重大公路事故

報告編號：TTSB-HOR-23-12-001

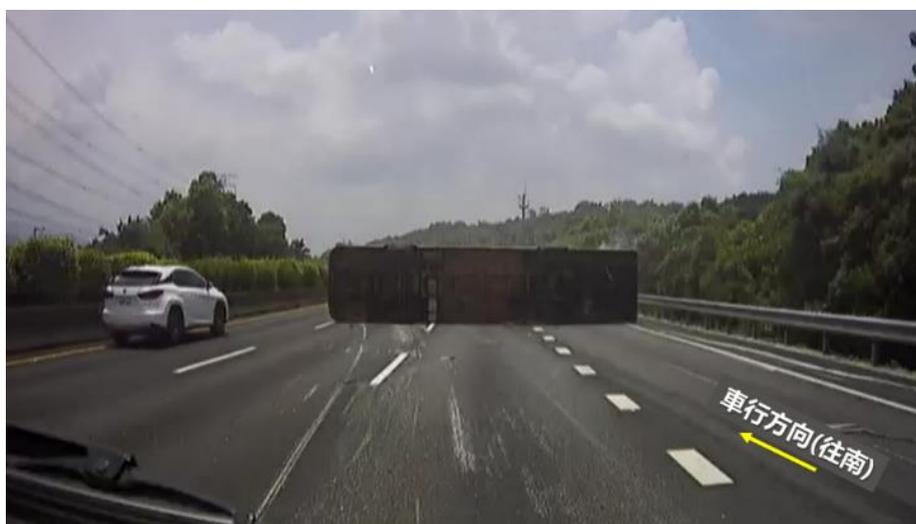
圖 1.1-1 事故現場大貨車行車紀錄器影像

里處停止，車體打橫佔用中線車道、外側車道及爬坡車道。車輛翻覆後多數乘客由車頂逃生出口離開，事故駕駛員因擋風玻璃已破裂，則由車頭處直接離開車輛並協助其他乘客逃生，事故現場照片如圖 1.1-1。

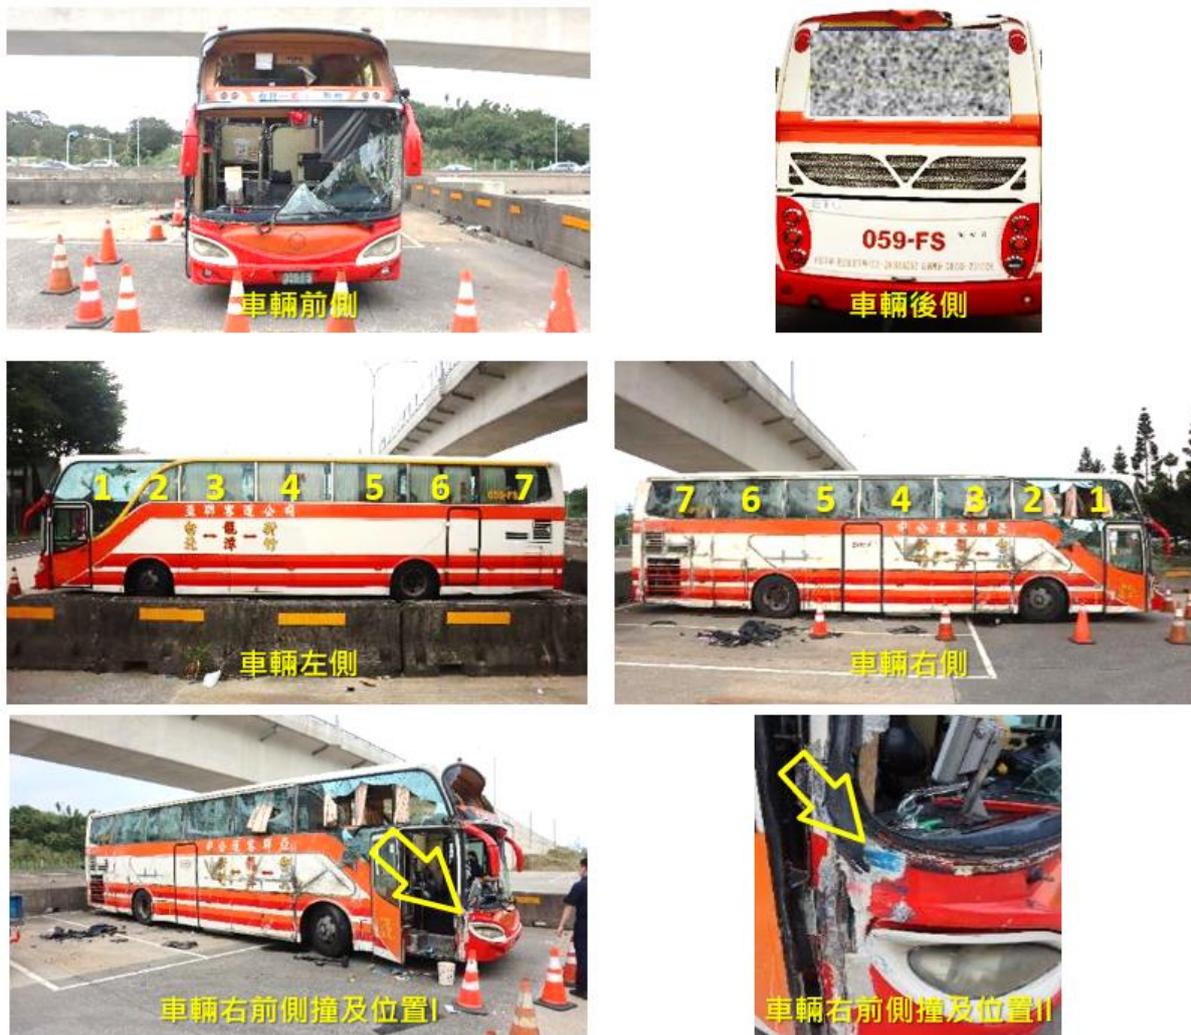
圖 1.3-1 事故車輛四視圖及損害情形

事故車輛部分玻璃破裂、右前車燈受損、車前下保險桿變形、車身右側玻璃破裂，車身右側蒙皮磨損。事故發生時因撞擊前方大貨車左後側造成事故車輛右前方受損，車體上出現部分貨車車身油漆，事故車輛四視圖及

車體損害情形如圖 1.3-1。

事故車輛上層前方擋風玻璃破裂、脫落，駕駛員前方擋風玻璃破裂且大部分玻璃脫落，約 1/4 擋風玻璃仍維持在窗框上；右側車窗由前至後編號 7 處玻璃，其中編號 1 窗戶大量玻璃破裂脫落，呈現一大片缺口，編號 2 無明顯損傷，編號 3、4、5、6、7 除大量裂紋且呈現變形、凹陷、零星小缺口，其中編號 3 窗戶中間呈現破裂缺口；左側車窗由前至後編號 7 處玻璃，編號 1 除有裂紋外中間破裂缺口，編號 2、3、4、5、6、7 皆完好無損傷。

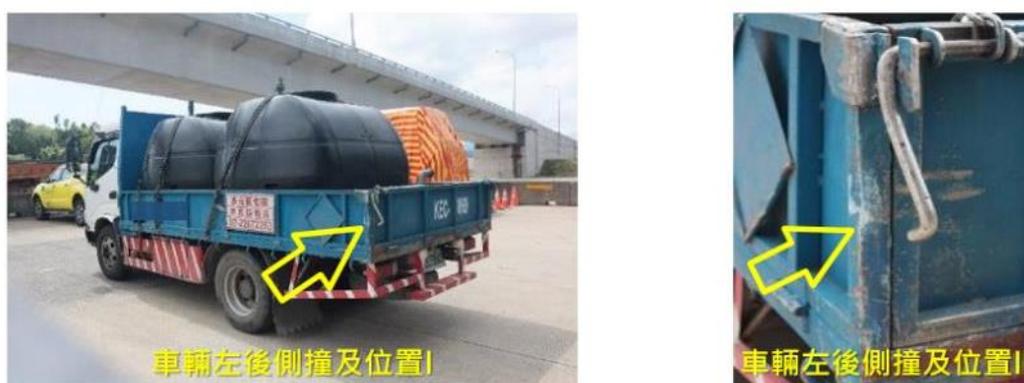
圖 1.4-1 大貨車四視圖及廂式車廂損害情形

大貨車遭事故車輛撞擊，造成車輛框式車廂左後方受損。大貨車損害情形如圖 1.4-1 所示。

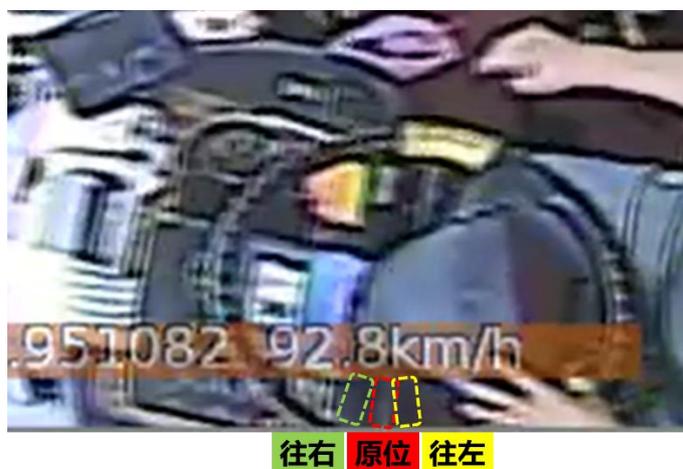
圖 1.9-3 方向燈撥桿位置說明

依據訪談紀錄，事故駕駛員表示事故前係預計向右變換車道，且變換車道前有顯示方向燈後始將車輛向右移動；調查小組透過車內影像檢視方向燈撥桿位置，以確認方向燈使用情形，詳附錄 2，比對後方向燈撥桿位置說明如圖 1.9-3。

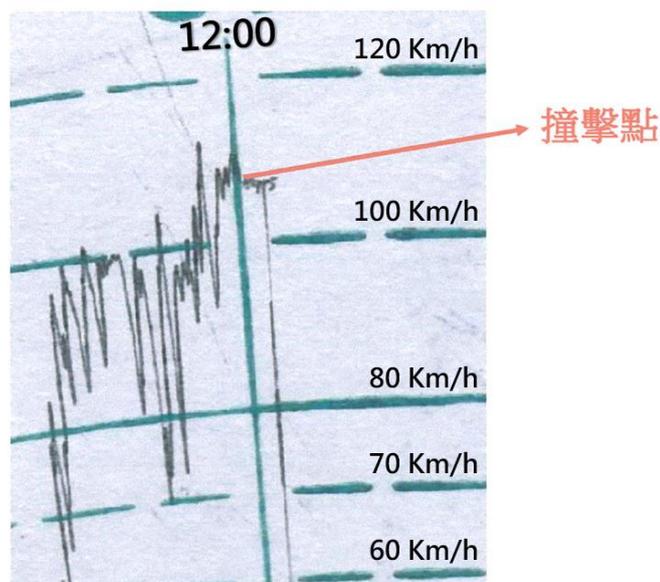
圖 1.9-5 事故車輛行車紀錄卡

事故車輛使用之行車紀錄卡經分析判讀後，事故撞擊點之行車速度紀錄為每小時 108 公里，如圖 1.9-6。

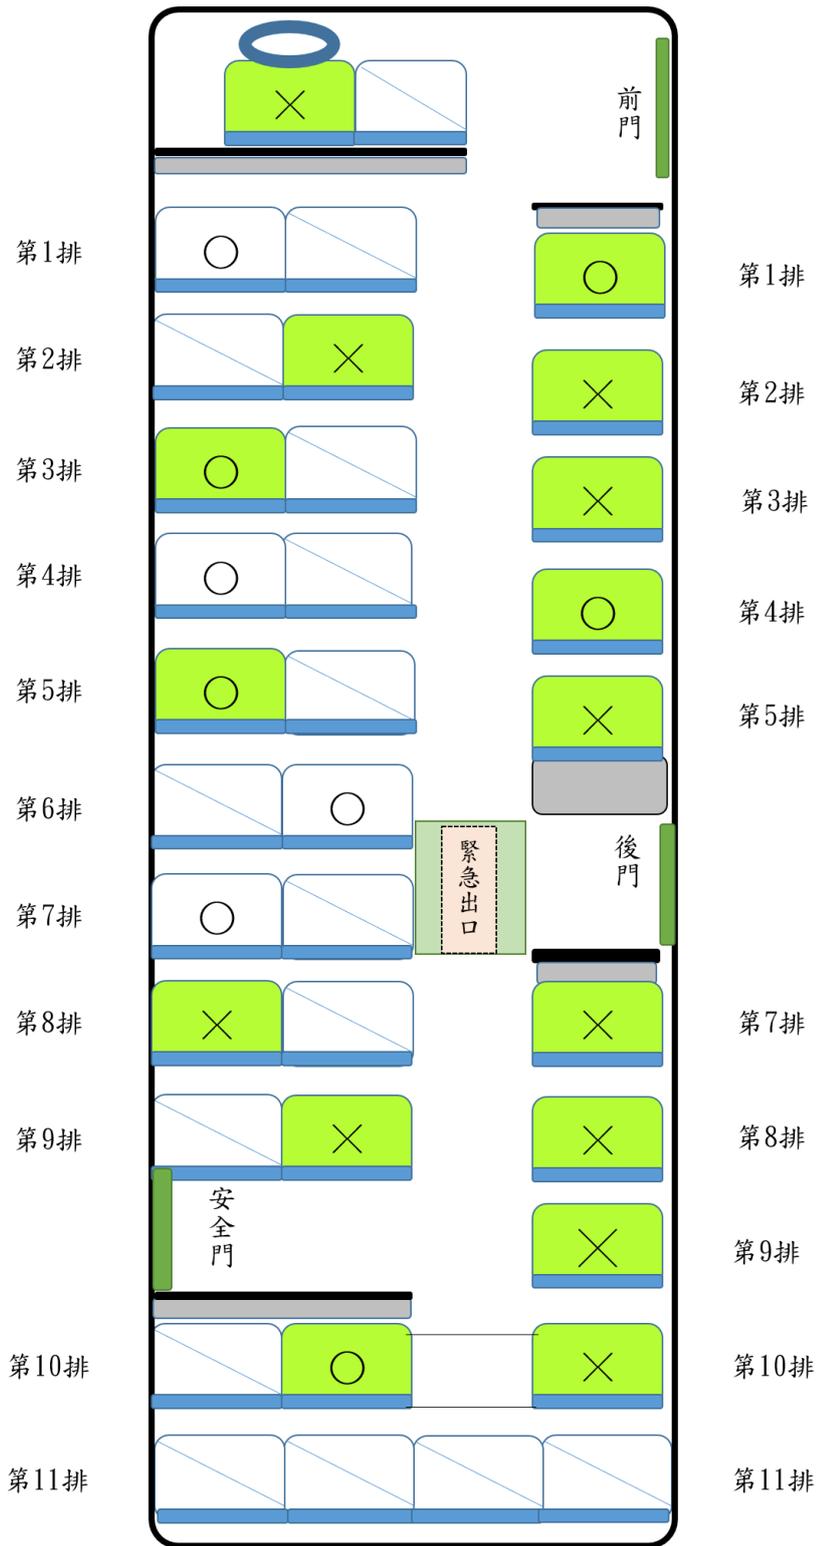
圖 1.11-1 乘員傷勢與安全帶使用狀況分布

依據訪談紀錄及診斷證明書，事故駕駛員之傷勢為臉部、左小腿挫傷及撕裂傷，事故車輛乘客之傷勢多分佈於頭、臉部及右側肢體，並以擦挫傷居多，或因車窗玻璃碎裂遭致撕裂傷，15 名傷者均為輕傷。經調查發現事故駕駛員於行車期間未繫安全帶，另全車 19 名乘客僅 9 名乘客繫上安全帶，而 4 名未受傷乘客均有繫上安全帶，且乘坐於左側座位；乘員傷勢及安全帶使用情形如圖 1.11-1。

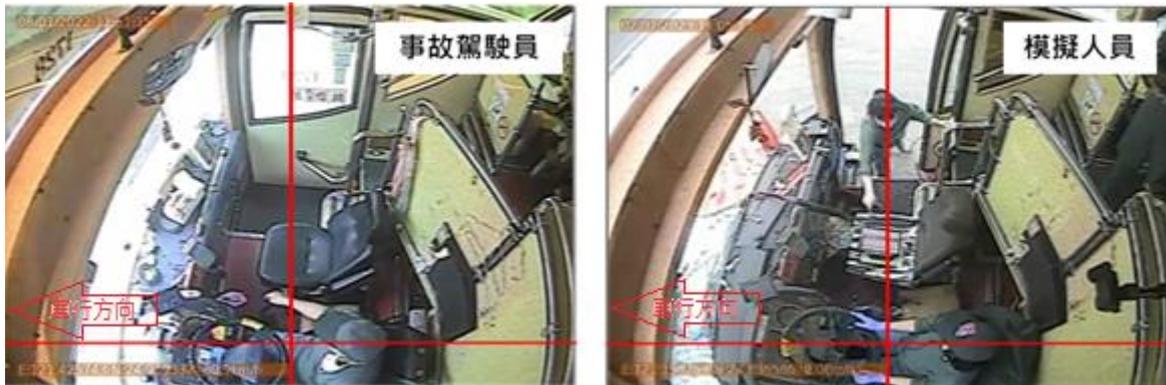
圖 2.1-2 查看右方照後鏡比對圖

模擬人員與事故駕駛員查看右方照後鏡姿態比對並無明顯差異，如圖 2.1-2。依據事故駕駛員訪談紀錄，事故發生前欲往右側變換車道，調查小組透過影像查看事故駕駛員於事故前 1 分鐘內未有頭部向右查看照後鏡之動作。

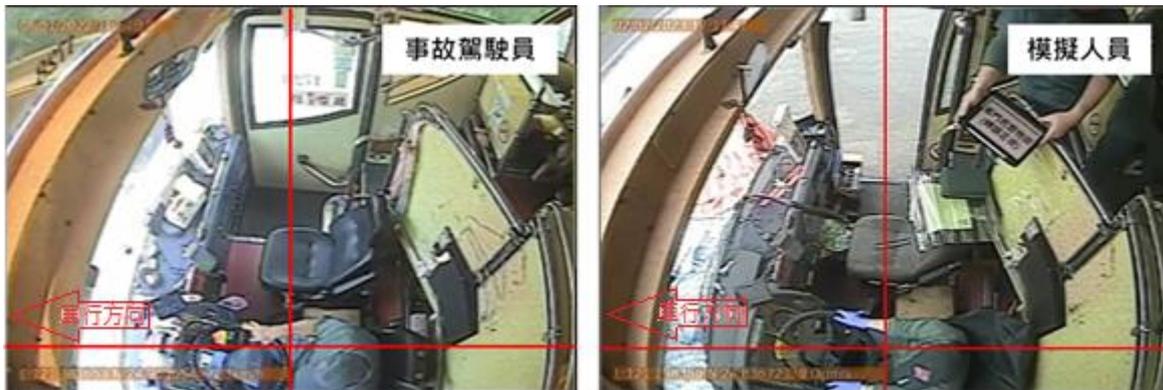
圖 2.1-4 查看左方車門置物架比對圖

比對事故駕駛員往左低頭之畫面，與模擬人員查看左方車門置物架之

角度大致相同，如圖 2.1-4。

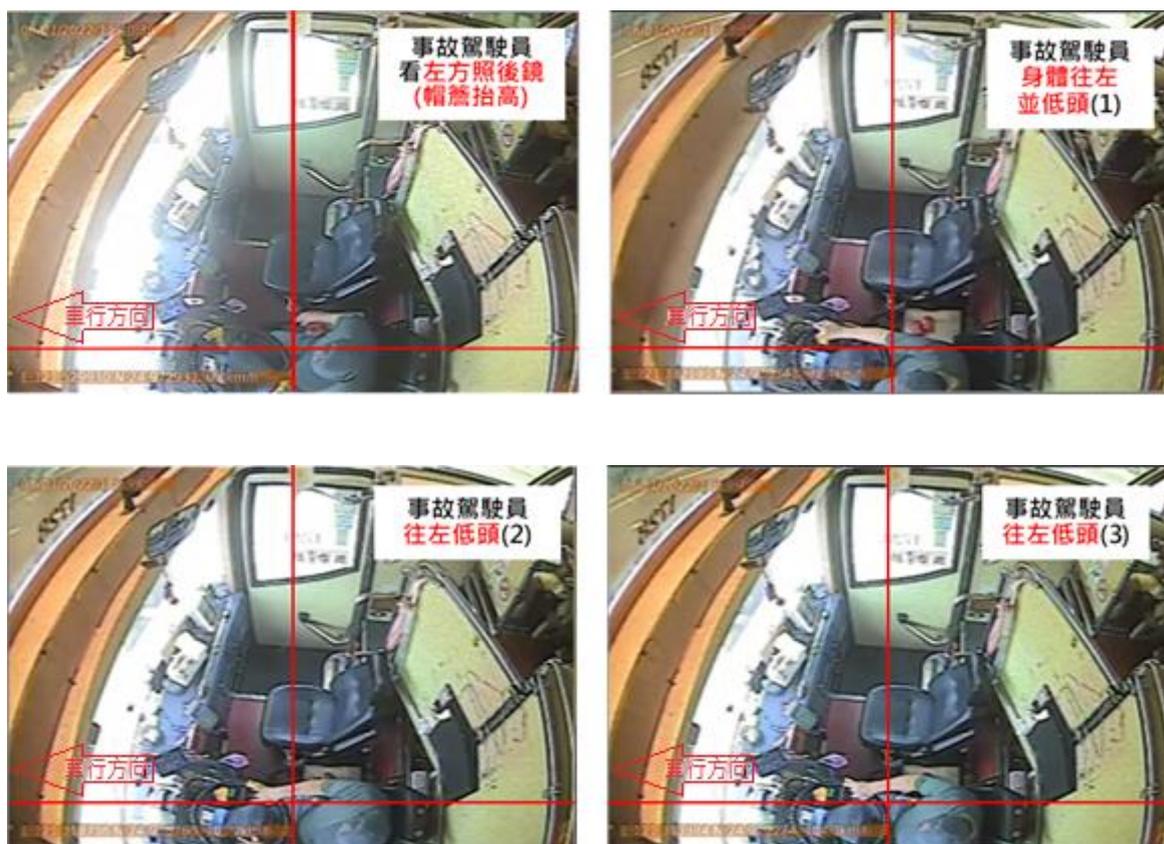
圖 2.1-5 查看左方照後鏡與往左低頭比對圖

事故前 2 分鐘，未見事故駕駛員查看兩側照後鏡，多為身體往左靠並低頭之動作，比對抬頭查看左方照後鏡及往左低頭姿態之差異如圖 2.1-5。

綜整上述頭部轉動姿態比對，調查小組認為事故駕駛員頻繁往左低頭時，其視線範圍可能為車門置物架上之行動電話或其他物品。

1. 強化駕駛員管理制度及教育訓練方式，並改善駕駛員不安全之分心駕駛及方向盤操作行為，以提升行車安全。
2. 強化宣導乘客使用安全帶之作業程序，使駕駛員有一致性之宣導方式，以確保乘客知悉使用安全帶之規定。
3. 強化公司安全管理機制，以提升組織內部的安全意識並形成安全文化。

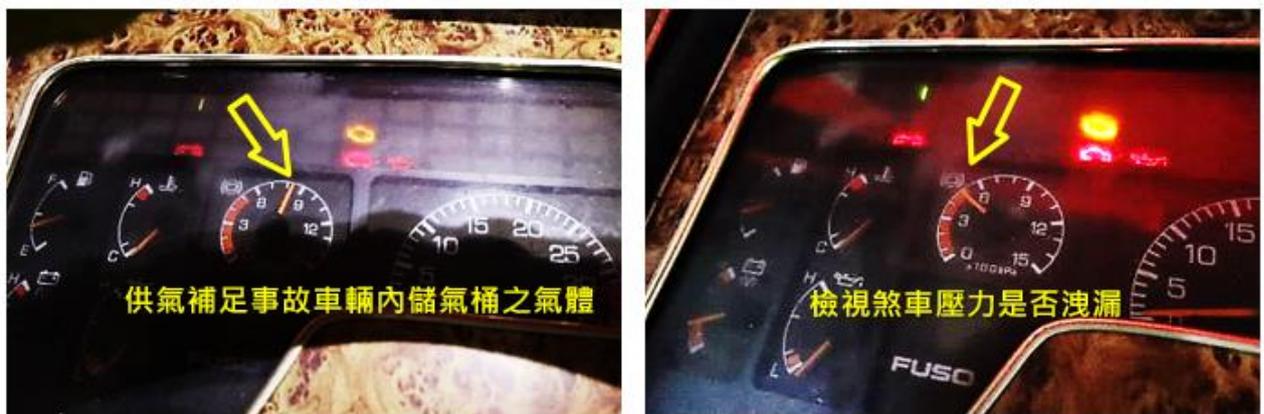
圖 1 煞車壓力檢測

依據臺灣戴姆勒提供技術資料，事故車輛採用全空氣作動式鼓式剎車系統，附有兩個完全獨立的迴路。調查小組先利用外部設備供氣補足事故車輛內儲氣桶之氣體後，由測試人員踩踏煞車踏板，觀察煞車壓力是否保持狀態，經檢視事故車輛之儲氣桶壓力未有洩漏，檢測過程如圖 1。

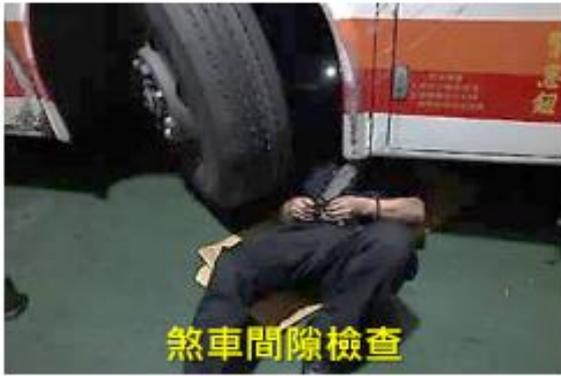
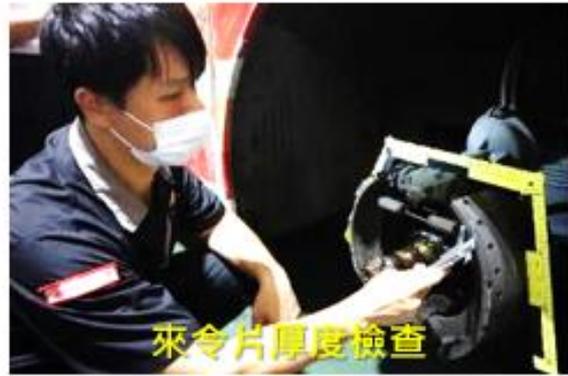
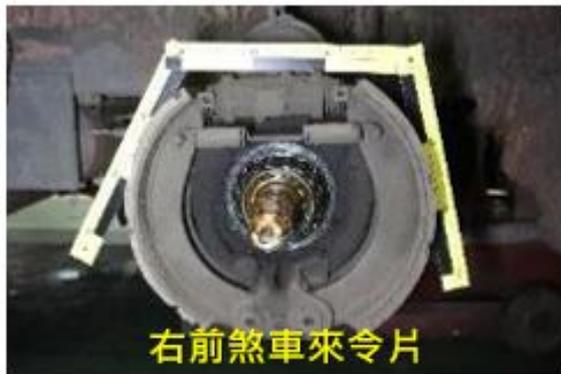
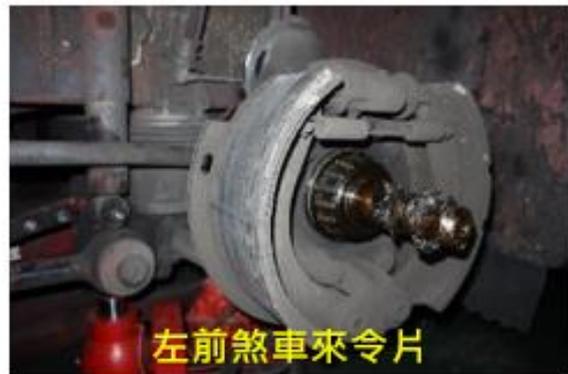
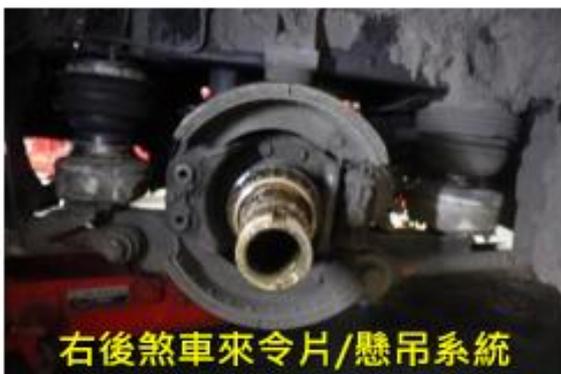
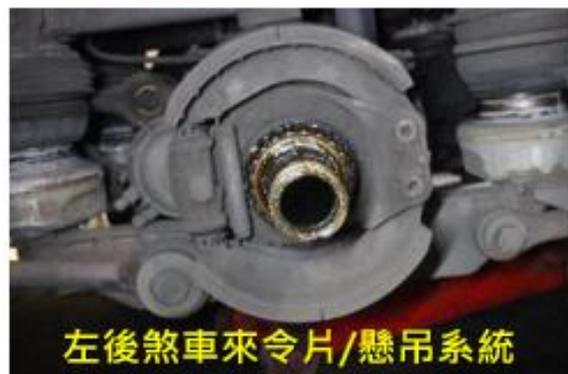
圖 2 煞車來令片現場檢測情形

民國 111 年 8 月 18 日本會調查小組與臺灣戴姆勒亞洲商車股份有限公司（以下簡稱臺灣戴姆勒）技術人員至裕益汽車（臺灣戴姆勒授權之經銷商）中壢保養廠進行事故車輛檢測。檢測項目為引擎系統、煞車壓力、煞車來令片、輪胎胎紋深度及胎壓、並進行底盤檢查。除檢測過程中發現右前煞車來令片有剝落現象外，檢測項目均正常，詳附錄 1。

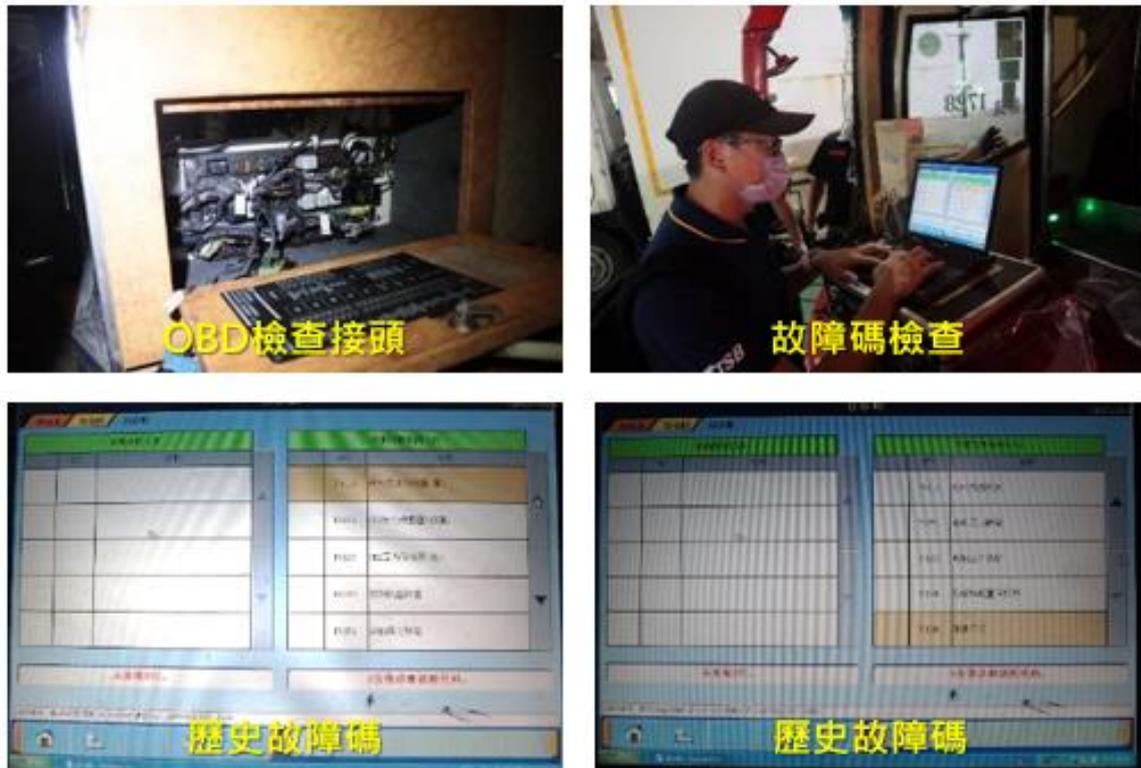
圖 3 行車電腦檢測情形

事故車輛經裕益汽車技師運用行車診斷電腦讀取後，診斷系統中未出現新故障代碼訊息，僅有歷史故障代碼且已排除之紀錄，檢測情形如圖 3 所示。

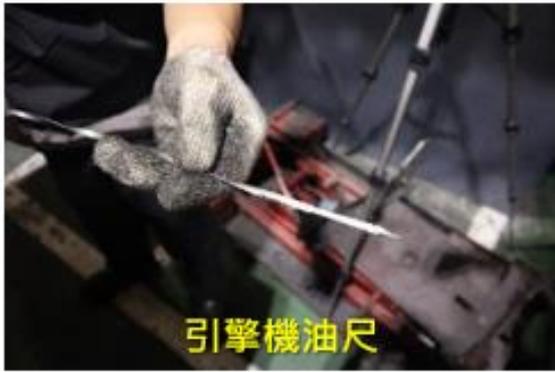
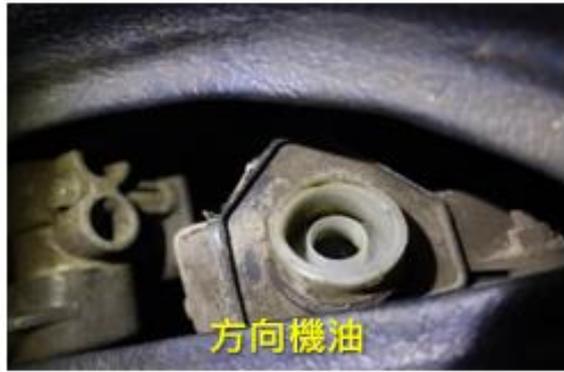
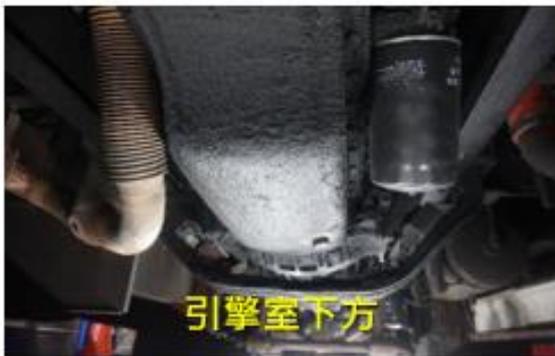
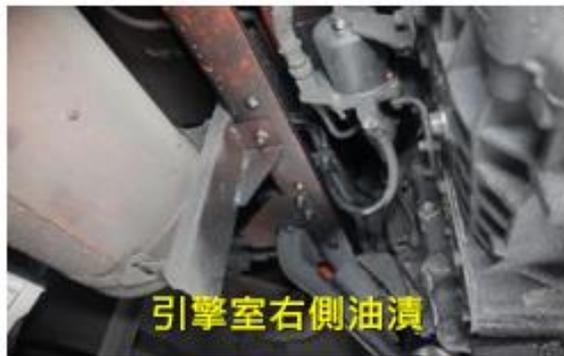
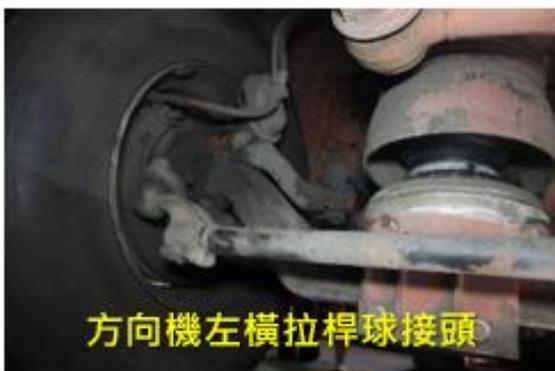
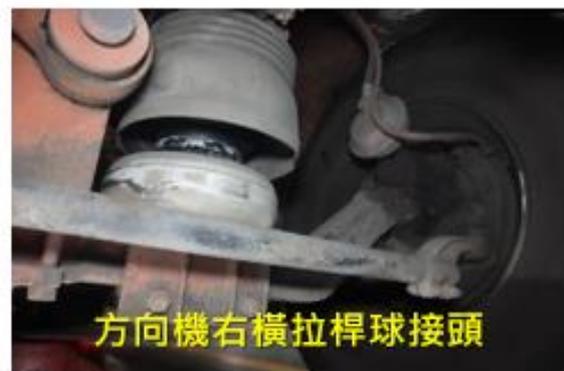
圖 4 引擎及底盤檢查

檢視事故車輛之引擎機油、方向機油、離合器油及冷卻液，由於液面高度均過低無法取得量測值。檢視事故車輛底盤，引擎下方部分有油漬，油漬由引擎室向車前延伸至車輛中段底盤結構處；另檢視懸吊系統及轉向系統，懸吊系統及轉向系統均正常，檢測情形如圖 4 所示。
