國家運輸安全調查委員會

重大運輸事故事實資料報告

1120710 WAN HAI 312 貨櫃船於高雄港出港時觸碰南護岸事故

調查報告編號： TTSB-MFR-24-01-002
發布日期： 民國 113 年 1 月 31 日

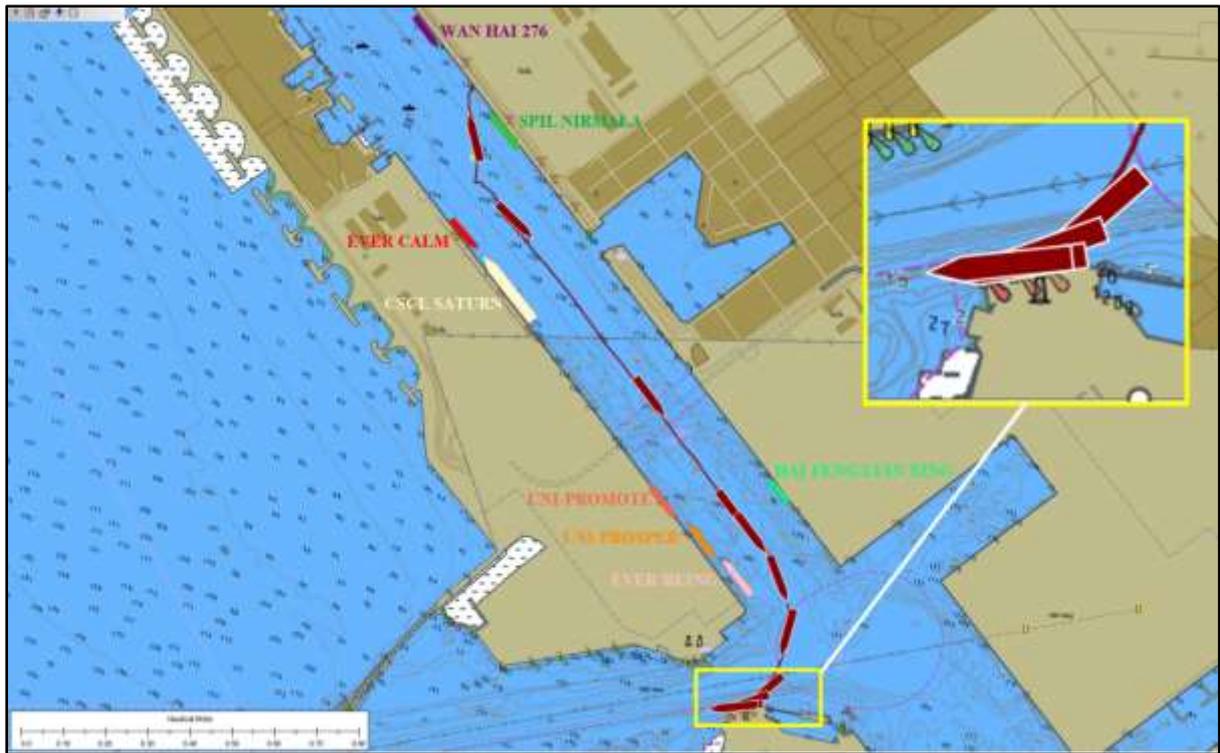
圖 2 華春輪出港航跡圖

約 1944 時至 1949 時期間，華春輪在航道上以「慢速前進 (SLOW AHEAD)」朝二港口迴船池航行出港，1949:11 時，華春輪距迴船池約 0.6 浬，船速 8.5 節，引水人減俥至「微速前進 (DEAD SLOW AHEAD)」；約 2 分半鐘後 (1951:31 時)，華春輪船速 8.1 節，約距迴船池約 0.25 浬時轉向，引水人下舵令右舵 20 度，於 28 秒後，引水人下舵令使用右滿舵轉向；1952:57 時至 1954:19 時期間，船速約 7.5 節，引水人加俥從「慢速前進 (SLOW AHEAD)」至「半速前進 (HALF AHEAD)」；1955:32 時至 1955:57 時期間，華春輪船艏持續朝向二港口南護岸，船長連續下俥令從「停俥 (STOP ENGINE)」至「慢速倒俥 (SLOW ASTERN)」，並呼叫船頭備便人員雙錨備便，隨後約 20 秒後 (1956:07 時)，引水人下俥令「全速倒俥 (FULL ASTERN)」。最終於 1956:12 時，華春輪以船速 6.6 節，船體左舷與高雄港二港口南護岸發生觸碰，華春輪航行軌跡詳圖 2。

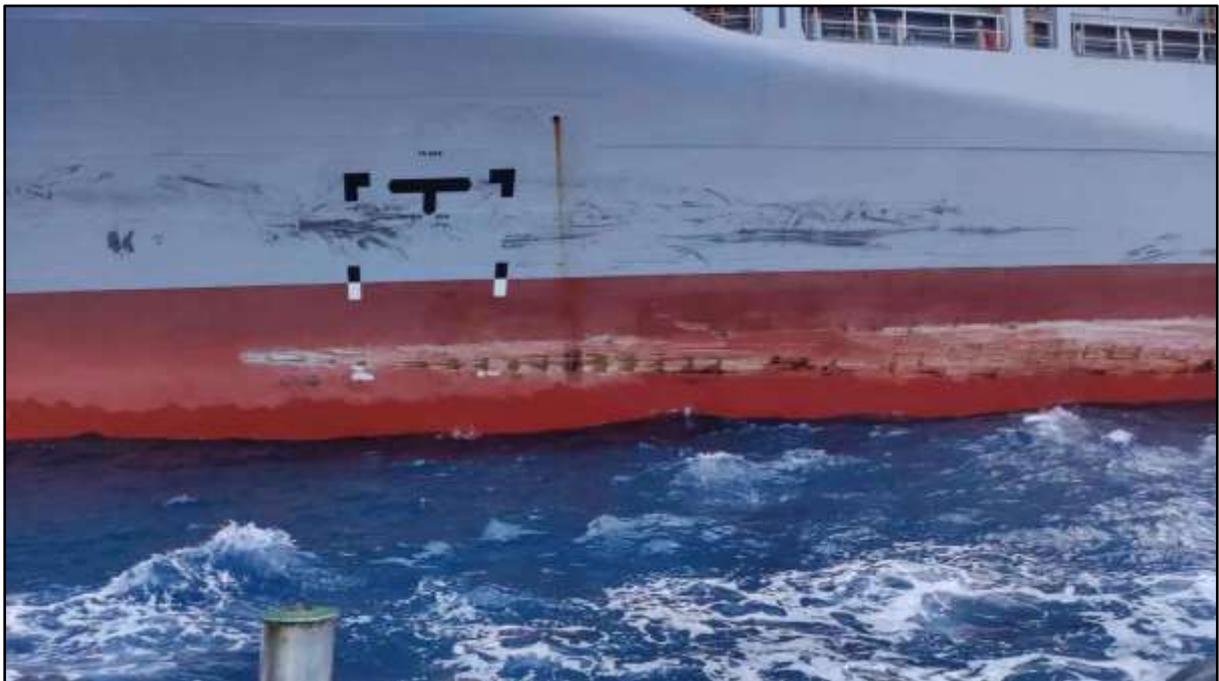
圖 3 華春輪船殼刮痕

依據中國船籍社 (China Classification Society, CCS) 報告⁵，華春輪左舷船殼在水面上 0 至 2 公尺，介於 33 號肋骨至 75 號肋骨間，約有長度 30 公尺之刮痕。

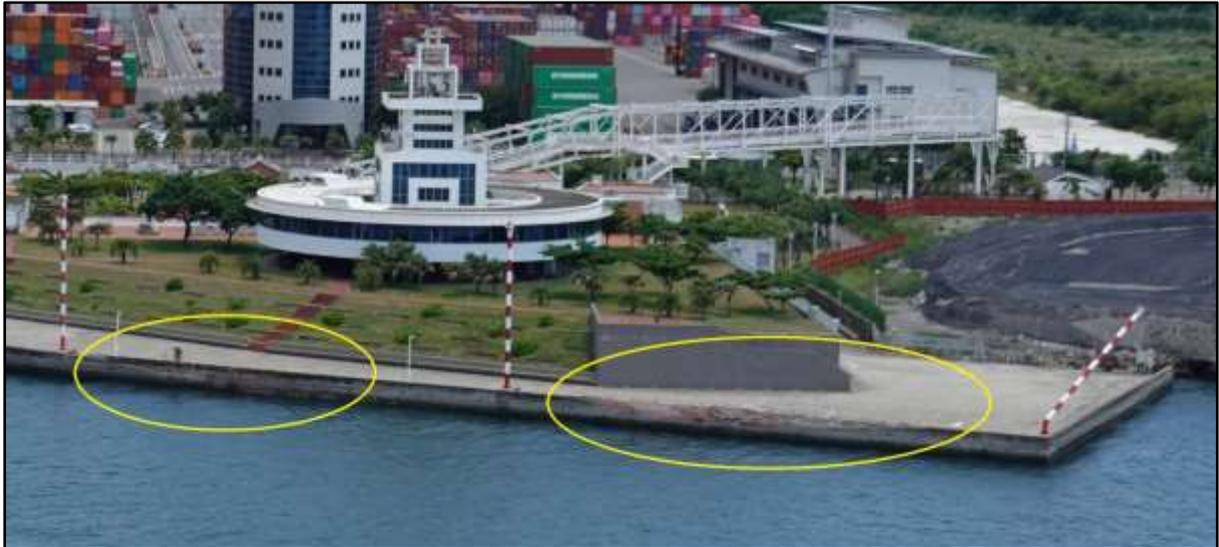
圖 4 二港口南護岸損壞部分

3 支導航燈間，約 95 公尺，造成該範圍間之擋浪牆有 2 處明顯撞擊痕跡，及第 1 支導航燈遭撞損變形傾倒，詳圖 4。水下檢查部分，自高雄港十號船渠起約 121.7 公尺處，冠牆與板樁連接處有間隙產生，長約 90 公分，寬 0.5 公分。

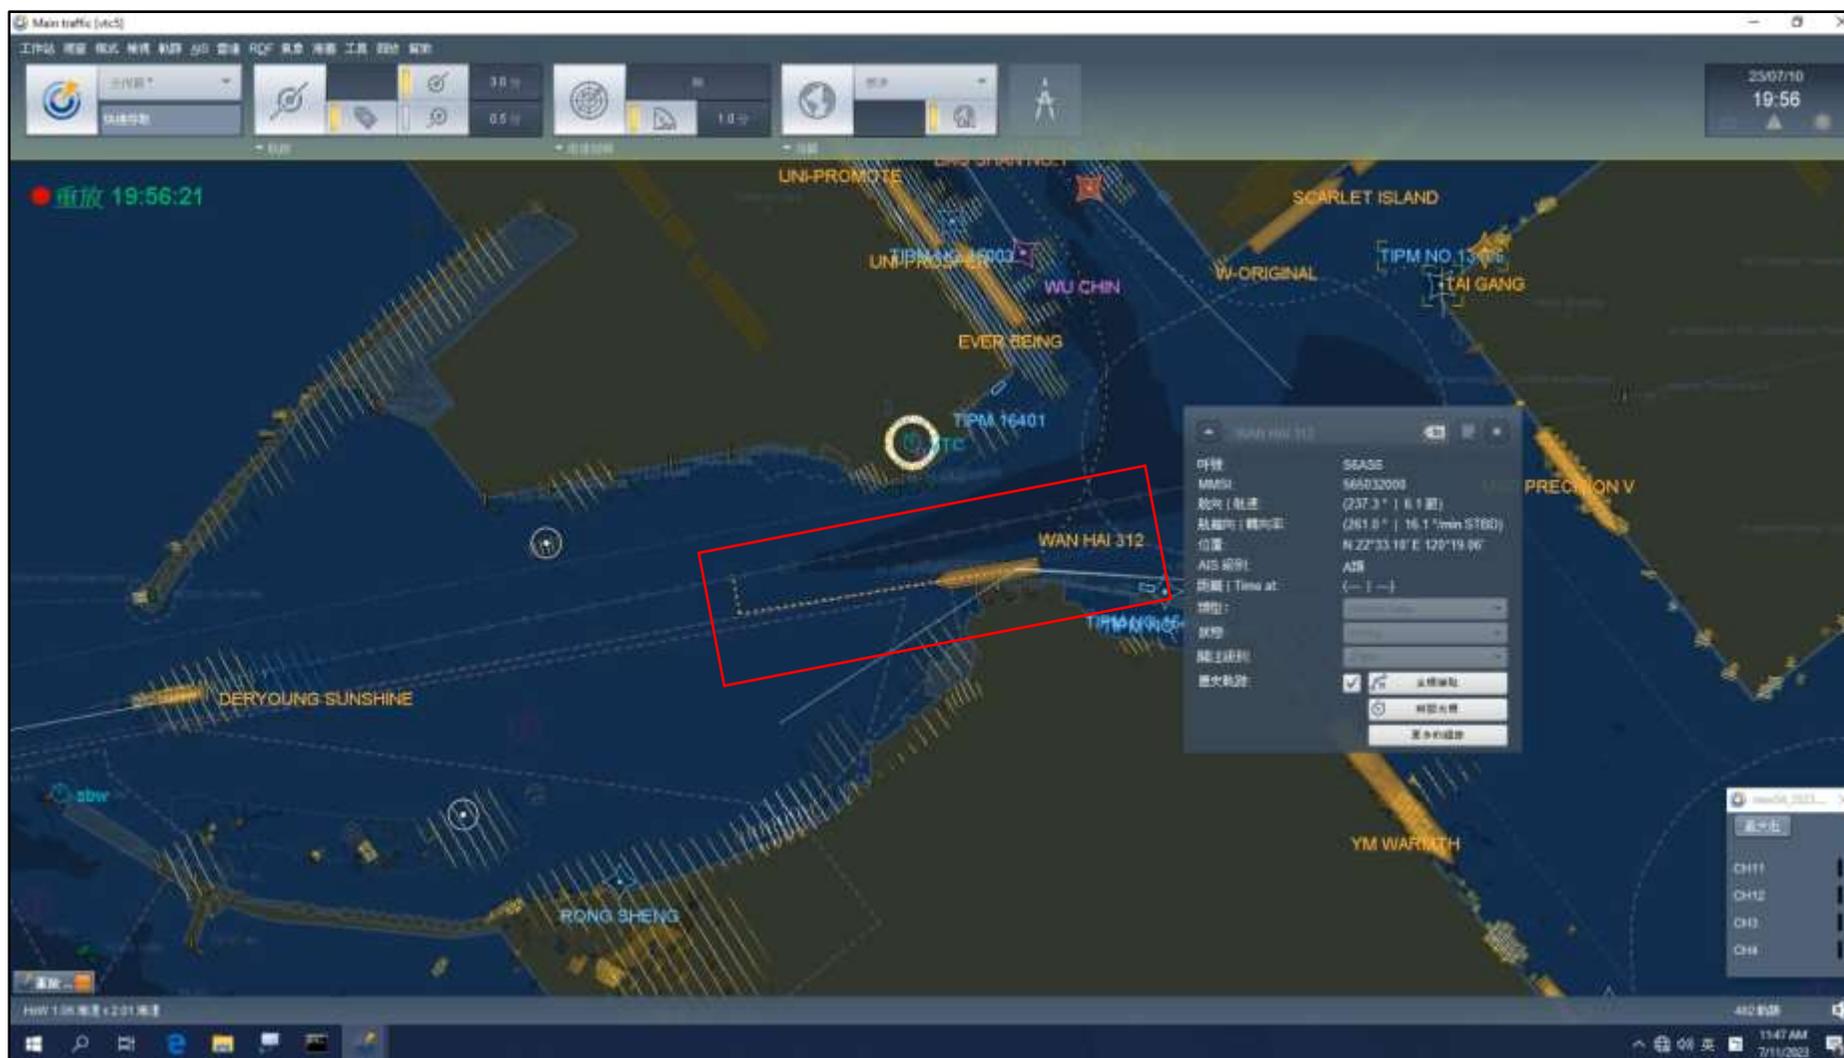
圖 5 華春輪觸碰南護岸時 VTS 系統監控畫面

依據高雄港 VTS 提供之船舶軌跡回放與通聯錄音，華春輪於觸碰南護岸前，VTS 未與華春輪或事故引水人有通聯；華春輪觸碰南護岸後，高雄港 VTS 呼叫事故引水人並詢問是否發生觸碰，事故引水人答覆要先下錨檢查是否有破洞。華春輪觸碰南護岸時 VTS 系統監控畫面詳圖 5。

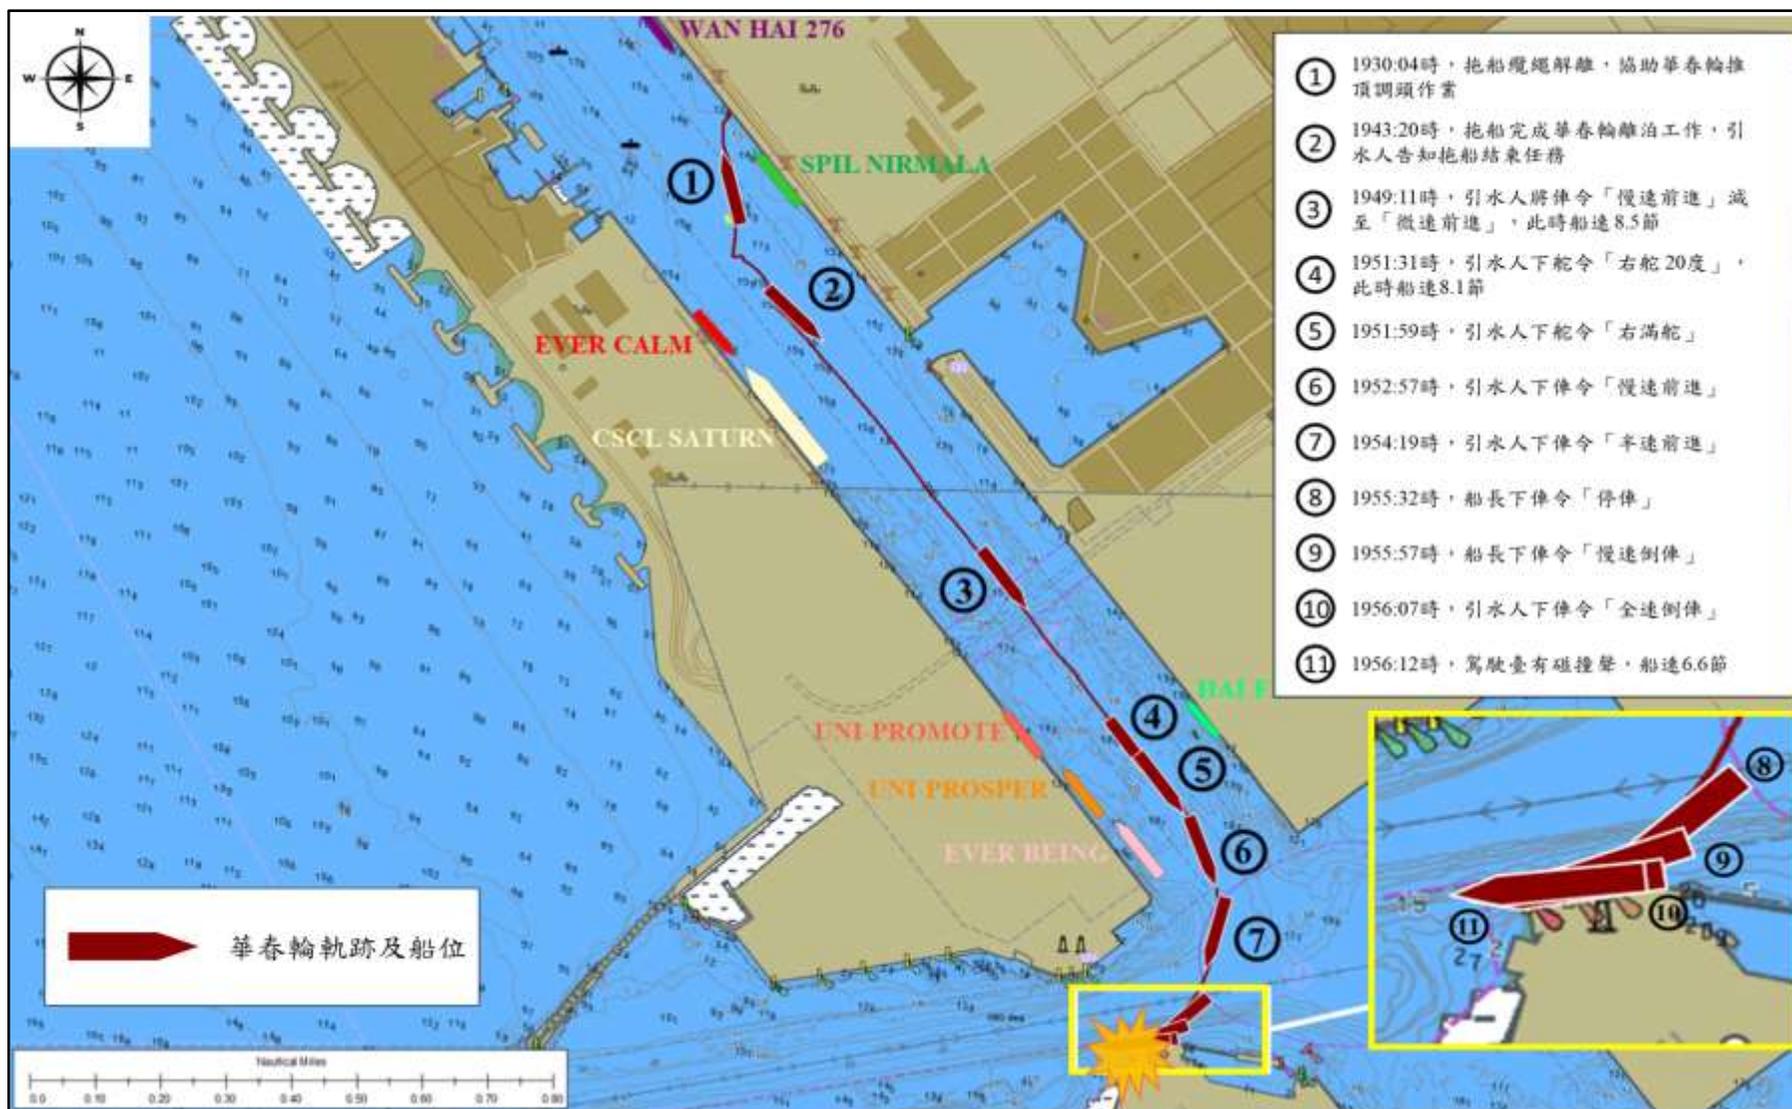
圖 6 華春輪出港航跡與操作說明圖

- 1921:01 時，二副以無線電告知船長：「船艙倒纜 all let go」，華春輪離泊碼頭。
- 1928:34 時，船長通知全船：「在六五這邊要掉頭」。
- 1929:42 時，船長通知船艙備便人員：「船艙解拖」。
- 1930:09 時，二副以對講機告知船長：「船艙拖纜清爽」。船艙向 346.3 度，船速 2.1 節，船位詳圖 6-①。
- 1943:20 時，華春輪調頭轉向完成，引水人以無線電告知拖船：「四零六停俾退開謝謝再見四零六...」。船位詳圖 6-②。
- 1949:11 時，引水人下令減俾「微速前進 (DEAD SLOW AHEAD)」。船艙向 142.1 度，船速 8.5 節，船位詳圖 6-③。
- 1951:31 時，引水人下舵令「右舵 20 度 STARBOARD TWENTY」。船艙向 141.8 度，船速 8.1 節，ROT 為-0.2 度/分，船位詳圖 6-④。
- 1951:59 時，引水人下舵令「右滿舵 (HARD STARBOARD)」。船艙向 143.5 度，船速 7.9 節，ROT 為 9 度/分，船位詳圖 6-⑤。
- 1952:57 時，華春輪船頭距離觸碰點約 0.29 哩，引水人下令加俾「慢速前進 (SLOW AHEAD)」。船艙向 161.9 度，船速 7.5 節，ROT 為 23.6 度/分，船位詳圖 6-⑥。
- 1954:19 時，引水人下令加俾為「半速前進 (HALF AHEAD)」。船艙向 196.4 度，船速 7 節，ROT 為 25.2 度/分，船位詳圖 6-⑦。
- 1955:32 時，船長下俾令「停俾 (STOP ENGINE)」。船艙向 231.7 度，

船速 7.5 節，ROT 為 33.5 度/分，船位詳圖 6-⑧。

- 1955:39 時，船長告知船頭備便人員，下令：「水頭那個雙錨應急備一下側推全速向右」。船艏向 235.6 度，船速 7.5 節，ROT 為 34.4 度/分。
- 1955:44 時，三副重復指令：「側推全速向右」。船艏向 238.6 度，船速 7.5 節，ROT 為 34.8 度/分。
- 1955:57 時，船長下俾令「慢速倒俾 (SLOW ASTERN)」。船艏向 246.3 度，船速 7.4 節，ROT 為 36.8 度/分，船位詳圖 6-⑨。
- 1956:07 時，引水人下俾令「全速倒俾 (FULL ASTERN)」。船艏向 255.3 度，船速 6.9 節，ROT 為 54.7 度/分，船位詳圖 6-⑩。
- 1956:12 時，華春輪左舷觸碰二港口南護岸。船艏向 259.2 度，船速 6.6 節，ROT 為 44.3 度/分。

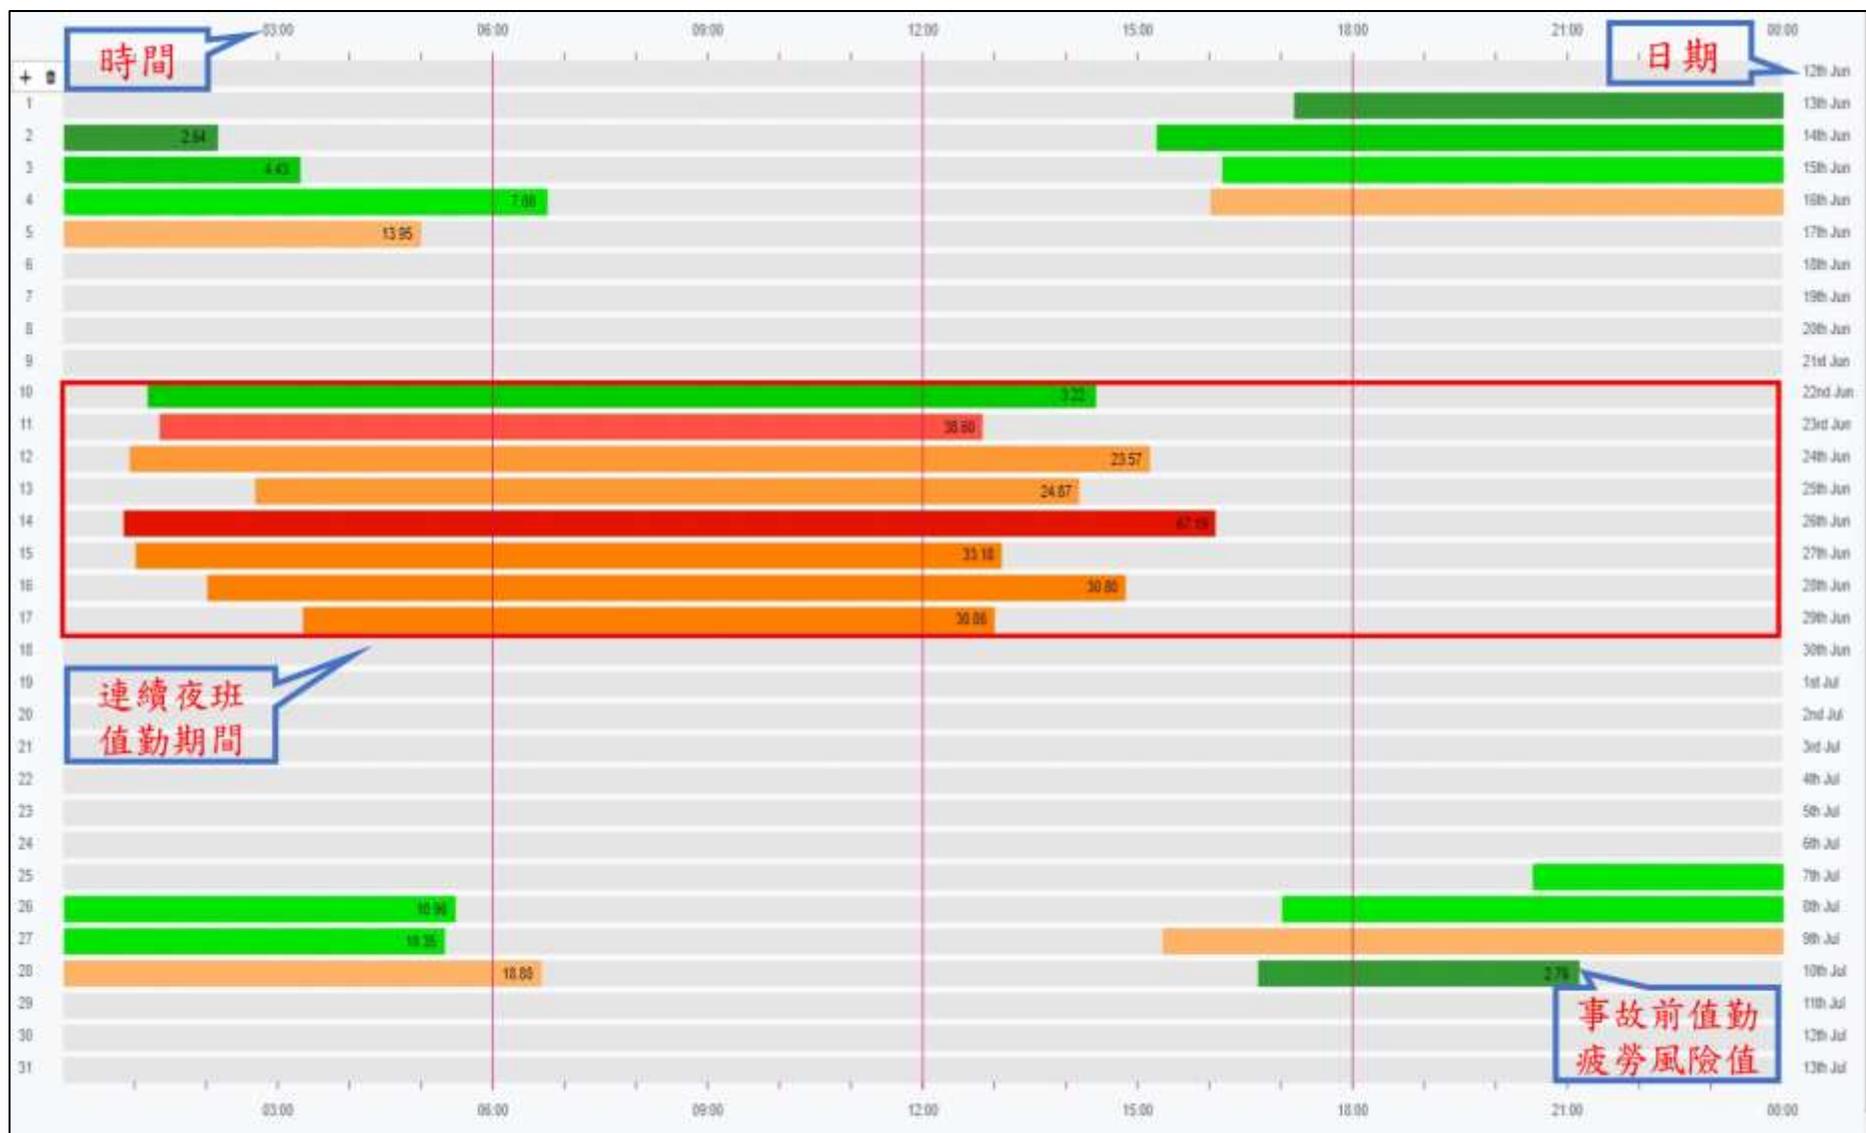
圖 7 引水人事故前 1 個月班表疲勞指數

調查小組使用前述疲勞風險評估分析系統，評估引水人事故前 1 個月班表之 FI 疲勞指數，在引水人每一班連續 4 日值勤期間的數值變化，結果如圖 7，相關說明如下：

(1) 每 1 班第 1 日引水值勤期間，FI 指數介於 2.64 至 10.96 之間，

顯示引水人產生高度疲勞之可能性較低；

- (2) 自第 2 日起，第 1 次連續 4 日夜間引水執勤工作¹⁰之 FI 指數快速升高，並介於 23.57 至 38.60 之間，顯示引水人於夜晚值勤期間產生高度疲勞之可能性明顯上升；
- (3) 該班表顯示該事故引水人於夜間引水執勤工作 4 天後未休息，持續第 2 次夜間引水值勤。
- (4) 該班表 FI 指數最高值，落於第 2 次連續 4 日夜間引水執勤工作¹¹的第 1 日（6 月 26 日），為 67.19¹²，代表引水人於當日值勤期間產生高度疲勞的機率為 67.19%。
- (5) 事故當日為引水人連續 4 日引水執勤工作之最後 1 日，當日執勤期間 FI 指數為 2.76。
