國家運輸安全調查委員會

重大運輸事故 調查報告

隆田站正線火災事故

報告編號：TTSB-ROR-24-02-001

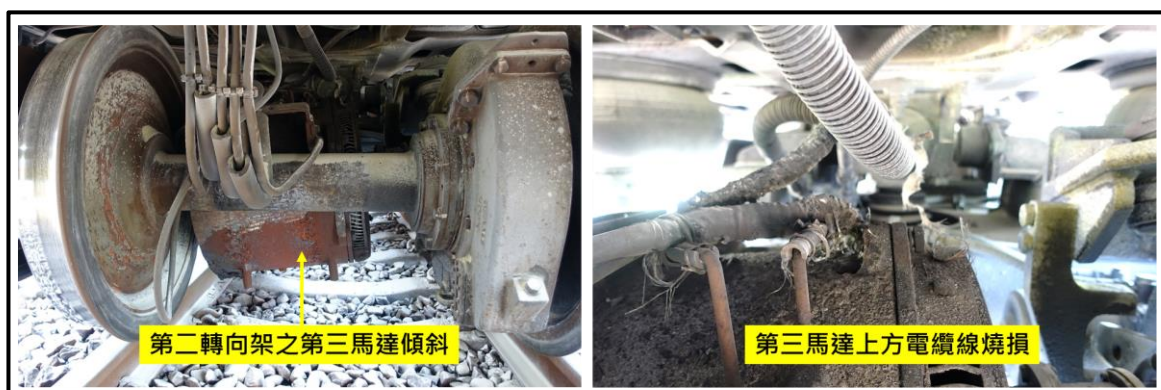
圖 1.3-2 事故列車第 1 車第二轉向架之第三馬達狀況

經檢視事故列車，發現第 1 節車廂第二轉向架處及軌面上遍布滅火器粉末（如圖 1.3-1），第二轉向架之第三馬達傾斜，該馬達上方電纜線有燒損之痕跡（如圖 1.3-2）。

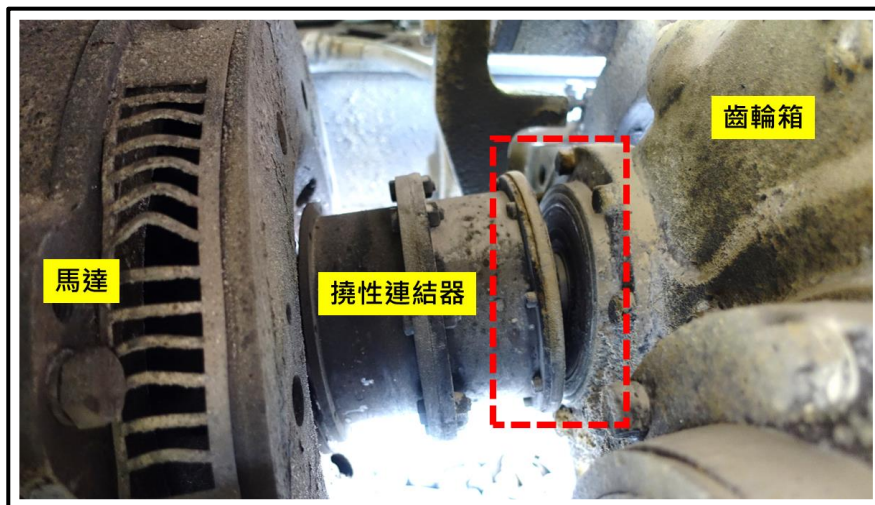
圖 1.3-3 第二轉向架之第三馬達撓性連結器位移

進一步於車底下觀察該傾斜馬達情形，發現該馬達與齒輪箱間的撓性連結器有位移情形（如圖 1.3-3）。

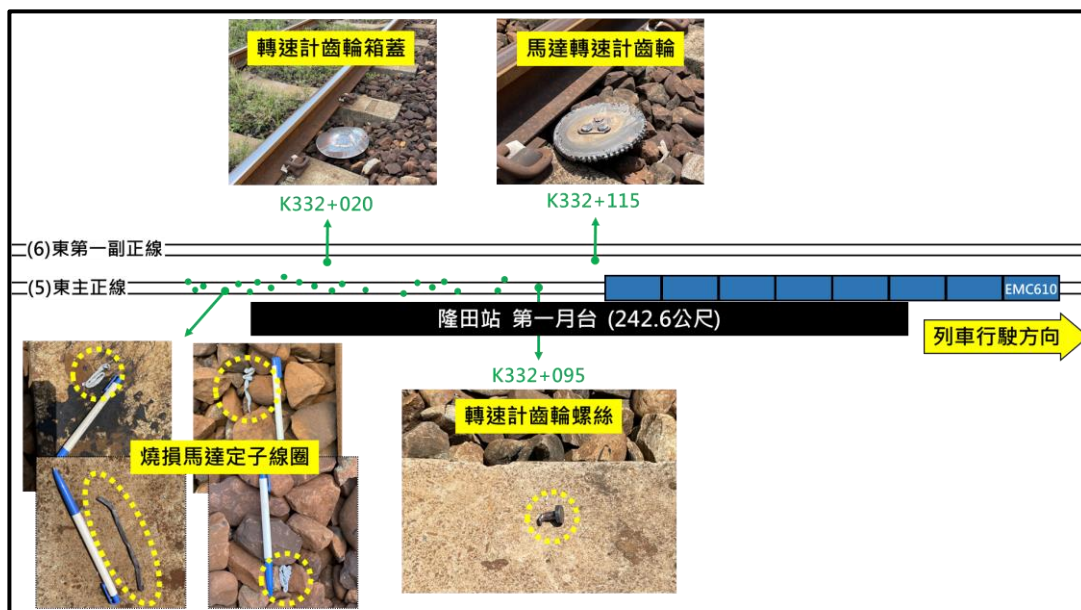
圖 1.3-4 事故列車停放位置與零件分布相對位置

另專案調查小組於隆田站沿列車行經路線進行檢視，於 K332+095 處發現馬達轉速計齒輪螺絲，且自第 5 股道北端出發號誌機至列車停放處，軌面上遍布燒損之馬達定子線圈。此外在臨線第 6 股道的 K332+115 處發現有馬達轉速計齒輪、K332+020 處發現有轉速計齒輪箱蓋掉落於道旁，關於事故列車的停放位置與零件分布相對位置，彙整如圖 1.3-4。

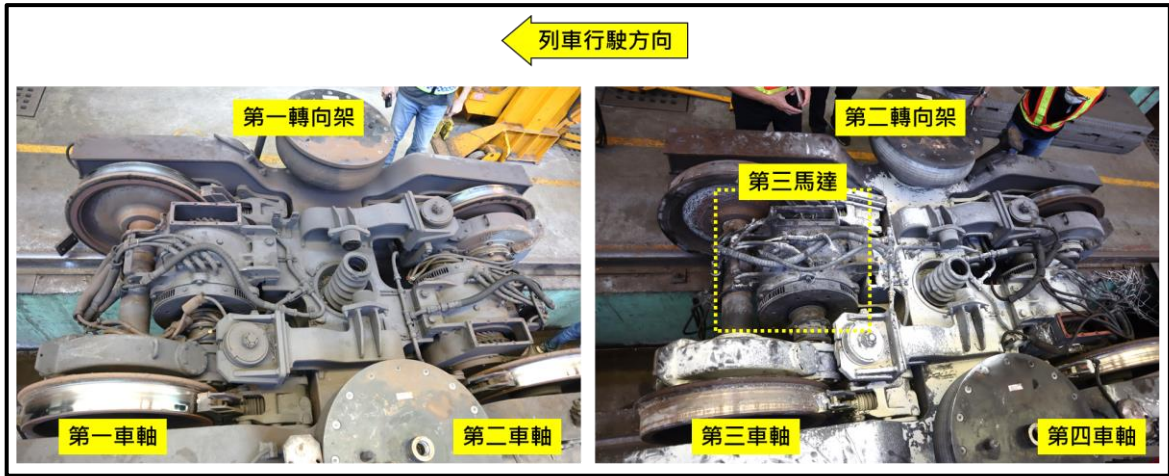
圖 1.9-1 第一轉向架與第二轉向架比較

本作業係於臺鐵局嘉義機務段進行；在將第一節車廂車身吊離後，可將第一轉向架及第二轉向架獨立推出，經由對照圖片比較（圖 1.9-1），可以發現第二轉向架上遍布滅火器粉末，且集中於第三馬達

位置，顯示該處所為本次正線火災事故的起火處。

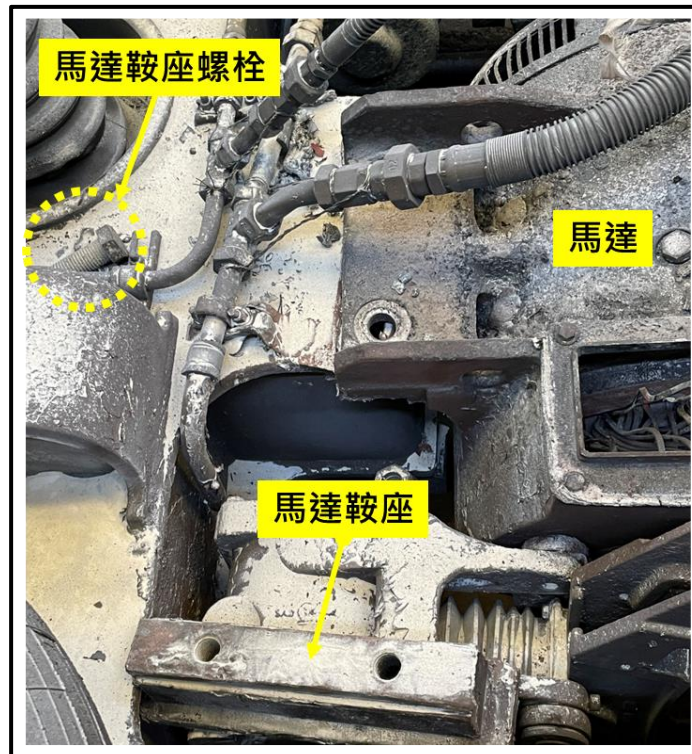
圖 1.9-2 第三馬達鞍座斷裂情形

進一步檢視第二轉向架第三馬達狀況，發現該馬達與轉向架框架間用於固定之馬達鞍座已完全斷裂，並遺落於該轉向架上，同時發現一根馬達鞍座螺栓（型號：M24、性能等級：10.9）同樣遺落於轉向架上（圖 1.9-2），此外未發現相關螺栓墊片。

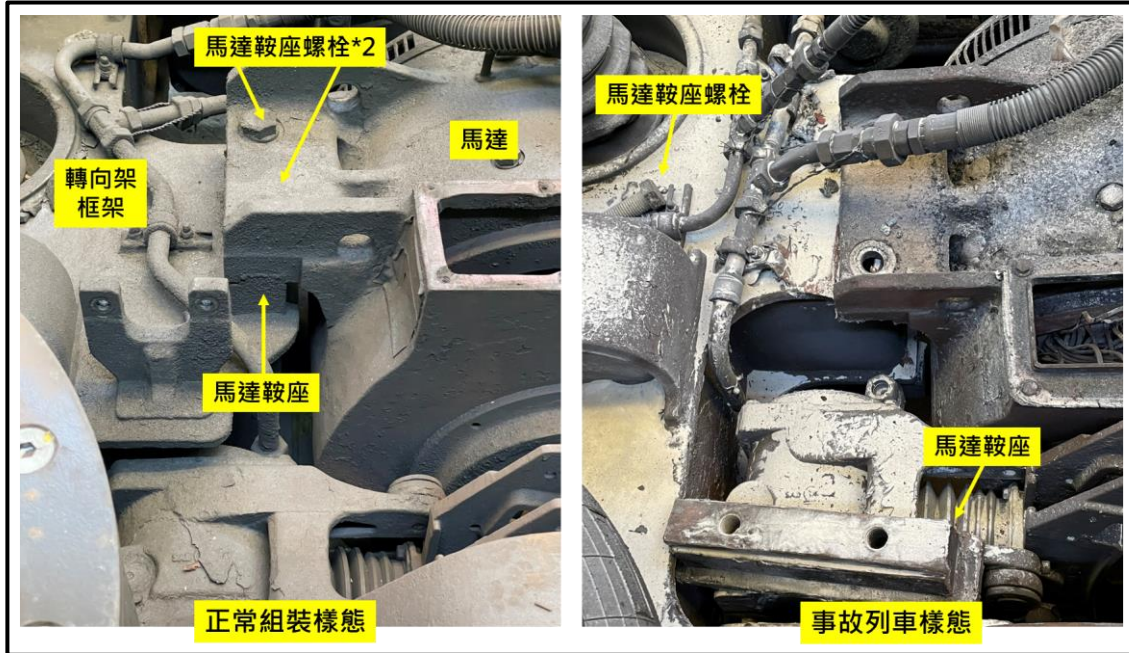
圖 1.9-3 馬達與轉向架組裝處對照

經與正常樣態組裝的轉向架進行比較，發現該第三馬達在鞍座斷裂狀況下，馬達失去支撐，僅依靠著轉向架框架及撓性連結器來支撐其整體重量（圖 1.9-3），另觀察該馬達鞍座、螺孔內部，以及馬達鞍座螺栓上，也都發現布滿滅火器粉末（圖 1.9-4）。

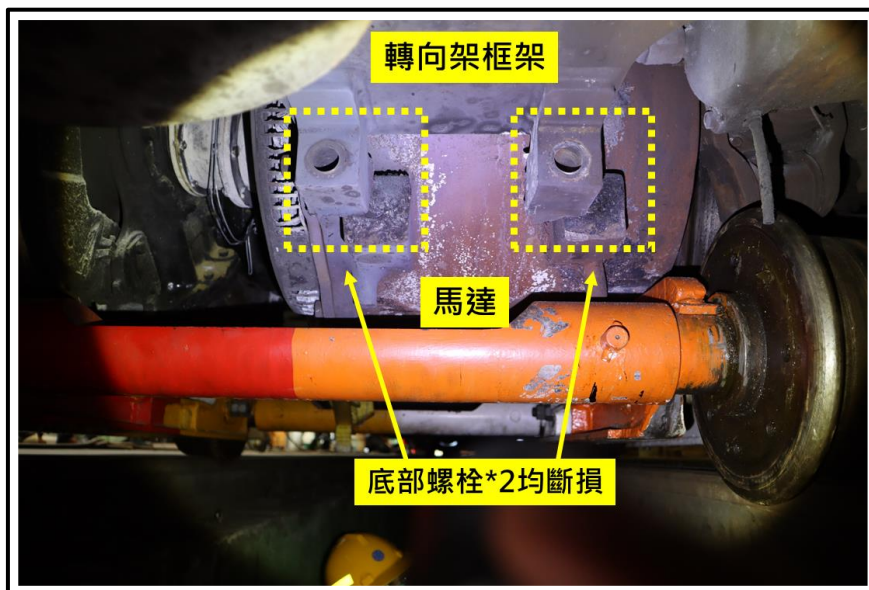
圖 1.9-5 底部螺栓斷損情形

將轉向架移至檢修軌，由下方觀察馬達下部，發現馬達下方與轉向架框架固定之底部螺栓均斷損，螺頭已遺失，至於斷損在馬達螺孔端之螺身，則因與螺孔產生嚴重的金屬擠壓，已無法再行取出（圖 1.9-5）。

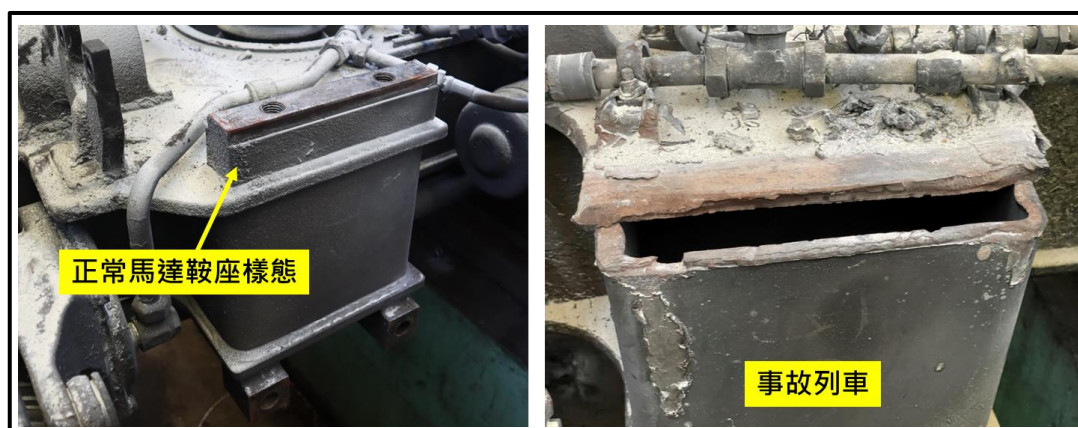
圖 1.9-6 馬達鞍座對照圖

將事故轉向架框架與正常轉架框架進行比對結果，發現馬達鞍座是銲接在轉向架框架上，而本次事故列車的馬達鞍座是連同轉向架框架金屬銲接面一併脫落（圖 1.9-6），因此該馬達鞍座以及馬達鞍座螺栓可能為本次事故發生的關鍵因素，因此專案調查小組將該鞍座及螺栓攜回，將做進一步的破壞性檢測。

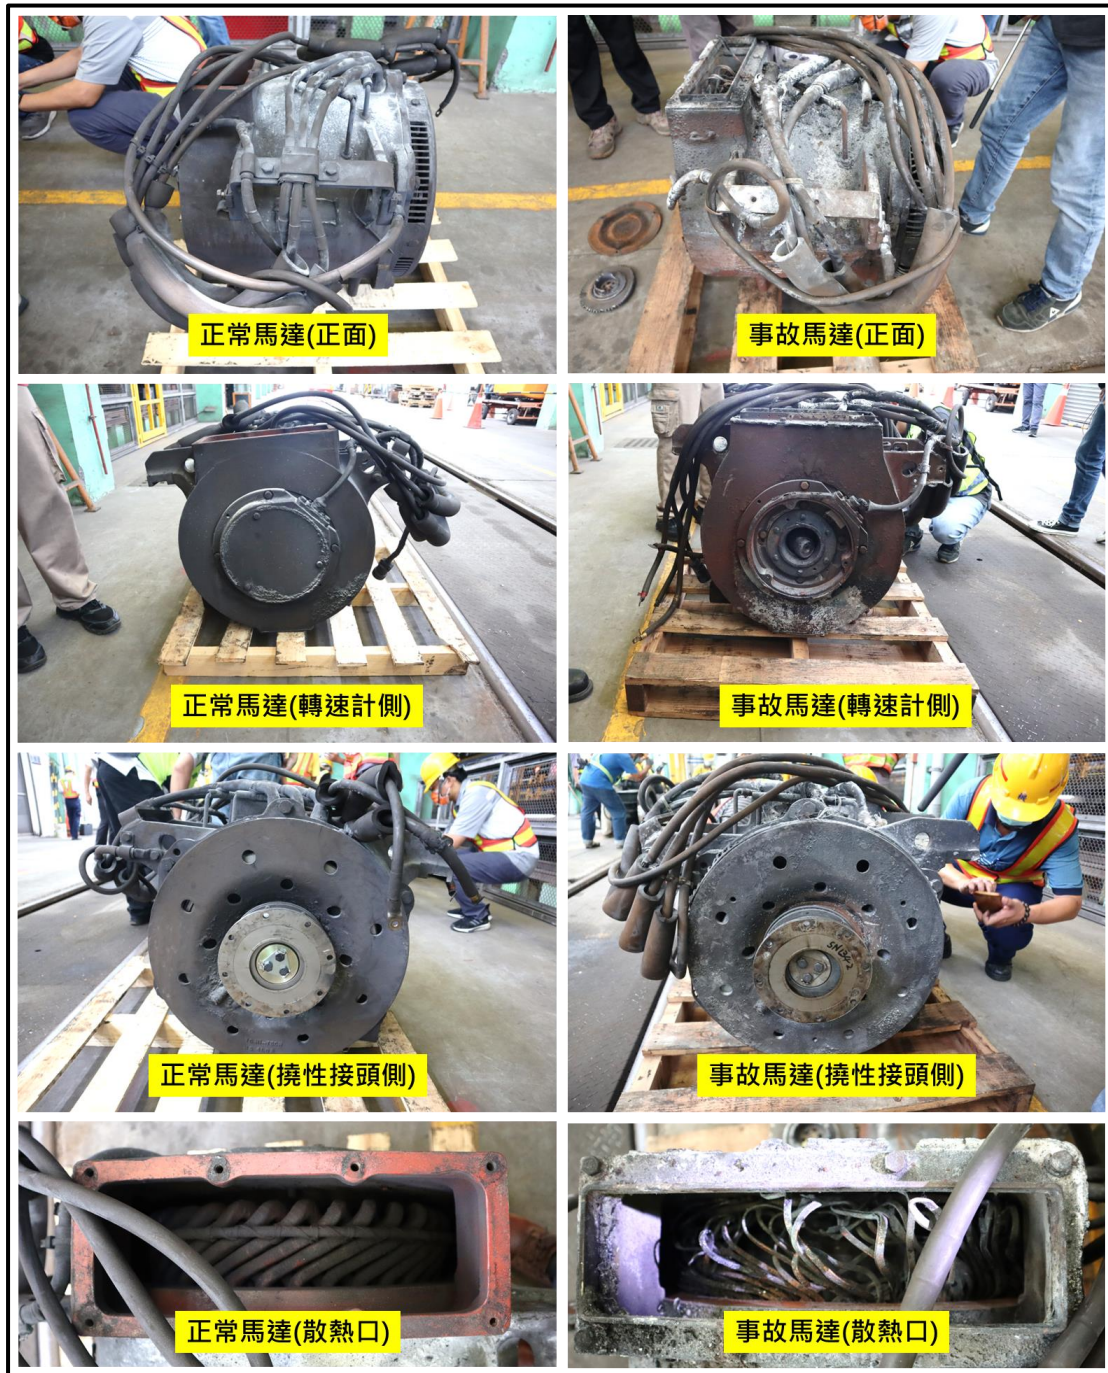
圖 1.9-7 事故列車第三馬達

檢視拆下後的第三馬達，發現該馬達外觀有明顯起火燃燒過的痕跡，馬達上方的電纜線也有燒損的現象，自馬達散熱口可以明顯看到內部定子線圈燒損（圖 1.9-7）。

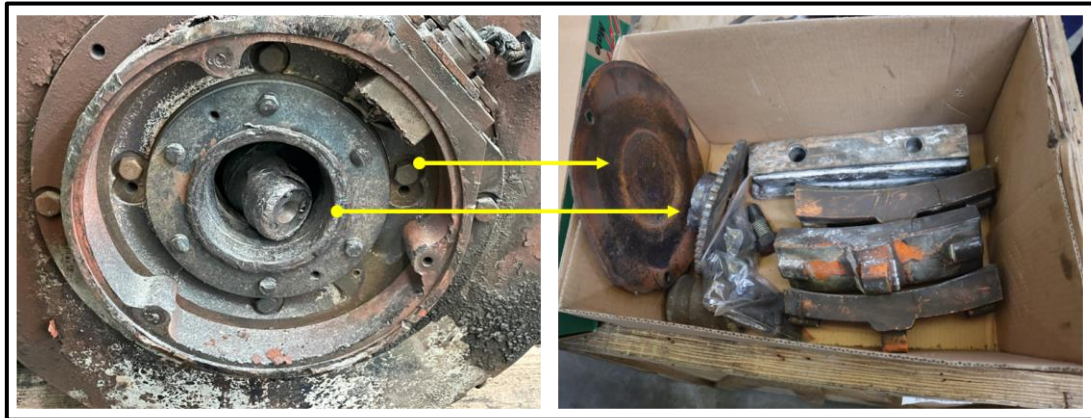
圖 1.9-8 事故列車第三馬達轉速計脫落零件

另外發現馬達轉速計側的外蓋及零件脫落，其內部旋轉軸變形，該脫落之零件經比對，與專案調查小組於8月7日隆田站路線尋獲之轉速計齒輪箱蓋、轉速計齒輪相符（圖 1.9-8）。

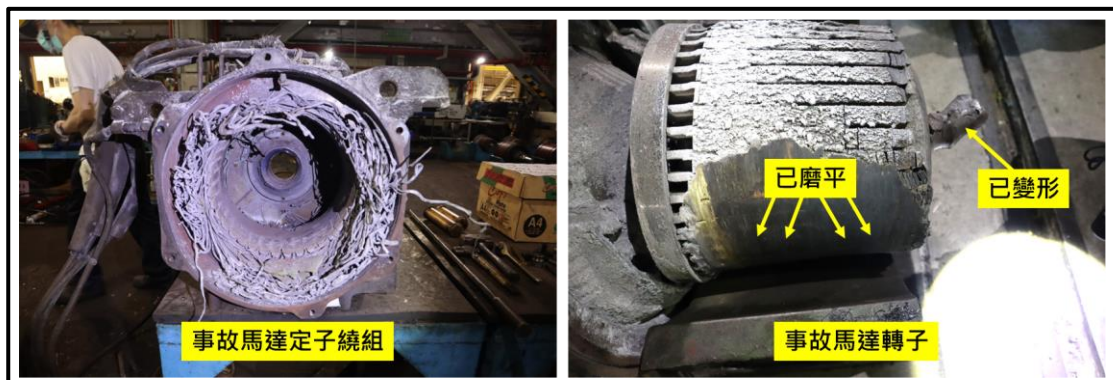
圖 1.9-9 事故馬達定子及轉子

本作業係於臺鐵局富岡機廠進行；首先將馬達定子與轉子進行分離，可以發現馬達定子線圈已嚴重燒損，而馬達轉子的鐵心也有嚴重磨耗及燒損跡象（圖 1.9-9），其中馬達轉子有明顯的偏心磨耗情形，且該轉子與轉速計連結之軸端，也已經有嚴重的變形狀況。

依據 1.9.2 節馬達細部拆解結果，發現事故馬達轉子軸端已變形，顯示馬達在鞍座斷裂後，僅依靠轉向架框架及撓性連結器支撐，馬達轉子與定子間產生了不平衡的偏心運轉；而依據 1.5.5 節可知，馬達轉子係隨齒輪箱、車輪組同步轉動，即便馬達在未出力或隔離狀況下，轉子依舊隨車輪組轉動而持續旋轉，因此 TCMS 紀錄中雖顯示事故列車馬達已經隔離，但在列車運行時，馬達轉子仍會隨之維持旋轉，並與定子間持續磨擦產生熱能致溫度上升，於溫度上升初期先產生煙

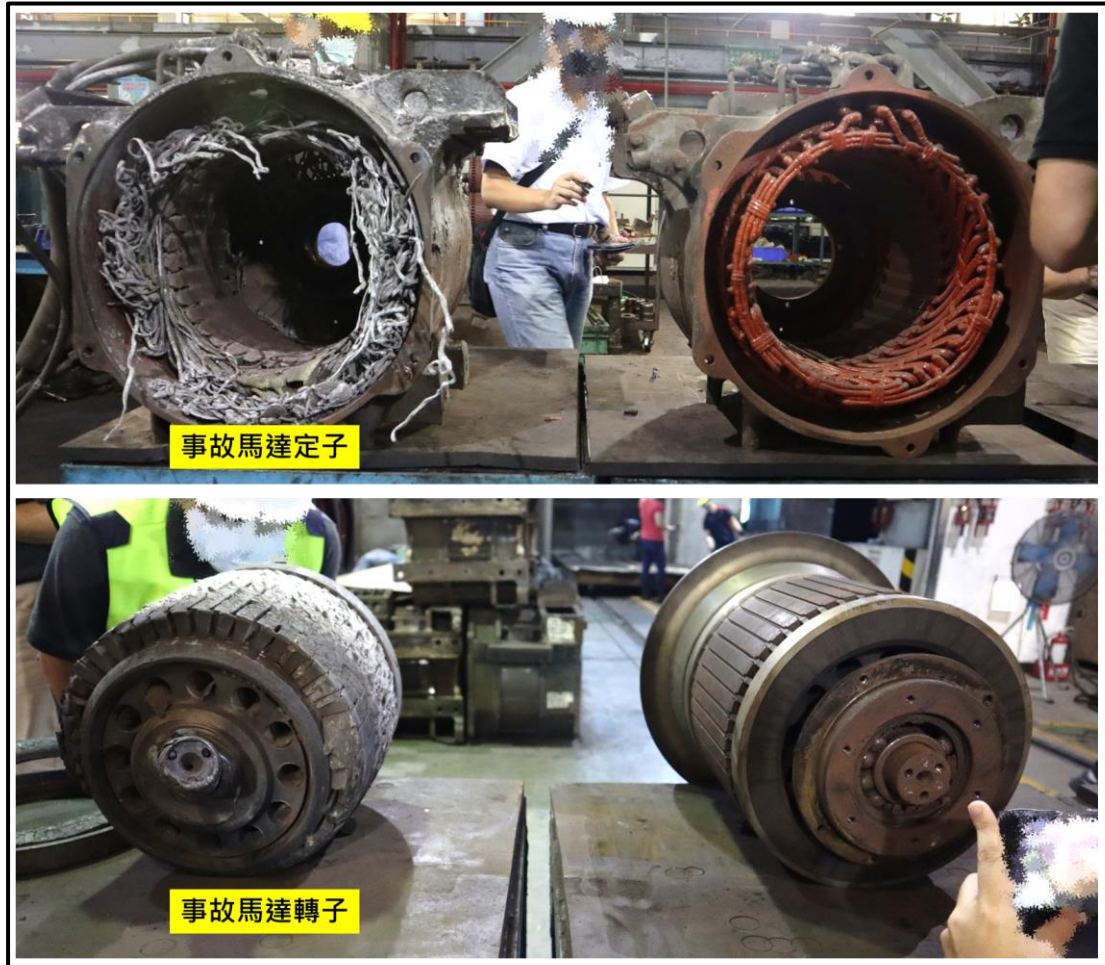
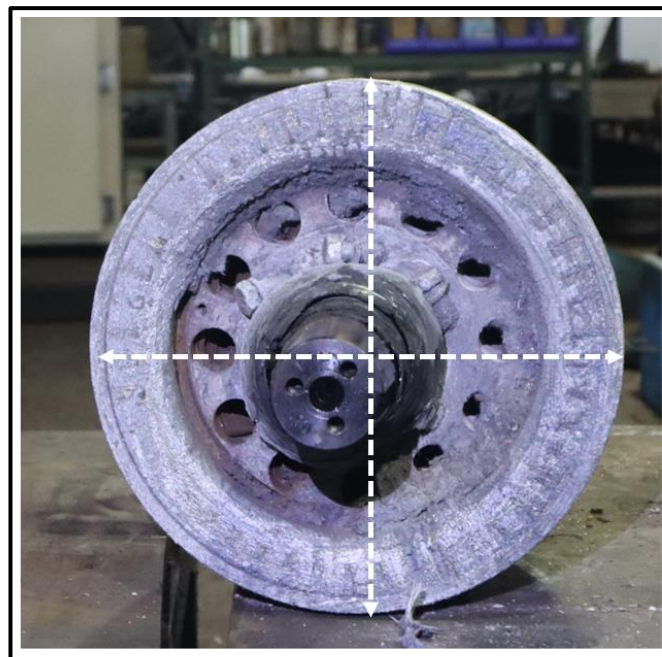
而將該事故馬達的定子與轉子與整修品進行比對（圖 1.9-10），可以明顯觀察到事故損害結果，而轉子與齒輪箱連結的軸端，其軸承已破裂損壞，軸端亦有輕微的變形狀況（圖 1.9-11）。

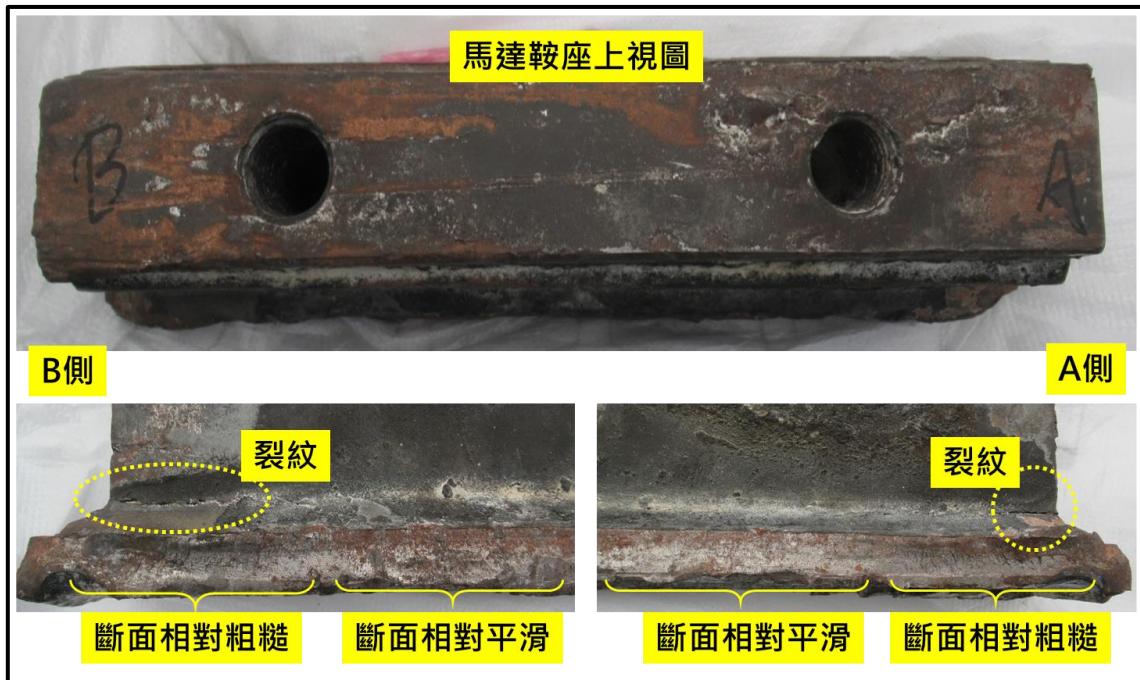
圖 1.10-4 失效件斷裂面 A、B 側目視檢查

經目視檢查發現失效件與轉向架框架銲接處 A、B 兩側有裂紋，在斷面有相對平滑及粗糙表面（圖 1.10-4），部分斷裂面已鏽蝕。

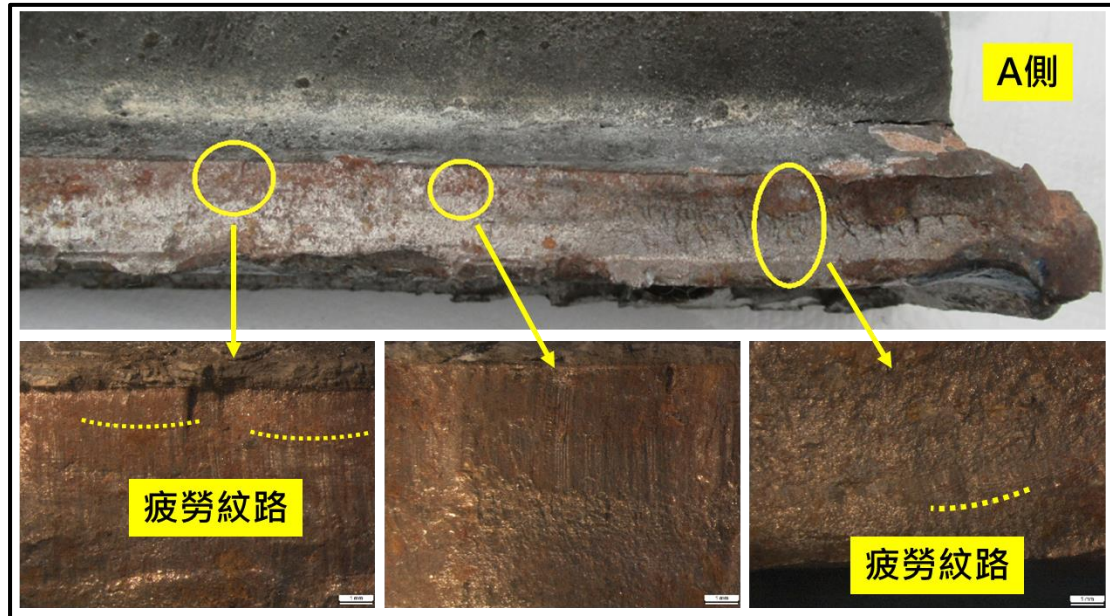
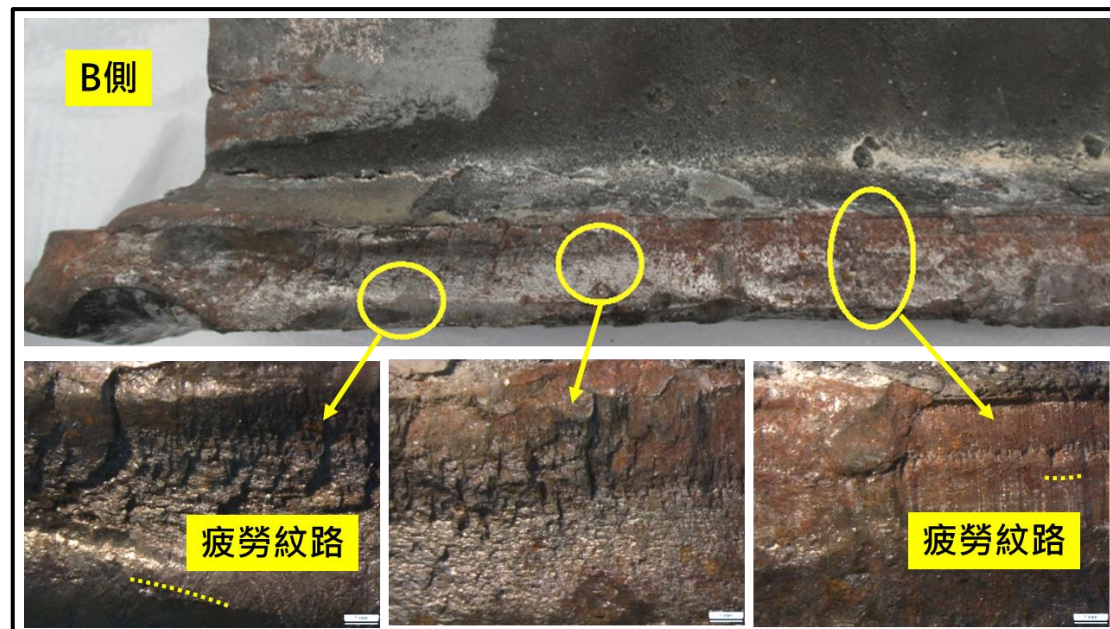
透過顯微檢視，發現失效件斷裂面 A、B 兩側存在疲勞紋路（圖 1.10-5、1.10-6）。

列舉馬達鞍座產生斷裂的可能原因有：強制斷裂、材料強度不足、金屬疲勞及腐蝕現象等，而在本案事故過程無證據顯示有外力介入，因此可排除外力引發的強制斷裂；依據 1.9.1 節，在事故列車其他轉向架上，並無框架與馬達鞍座無法承受馬達重量之跡象，可排除材料強度不足因素；在 1.10.2 節材料試驗中，並未發現轉向架框架與馬達鞍座表面有腐蝕孔洞情況；然在微觀檢視過程中，發現在失效件的斷裂面呈現有疲勞紋路特徵，因此推論本次馬達鞍座斷裂屬於金屬疲勞破壞所致。

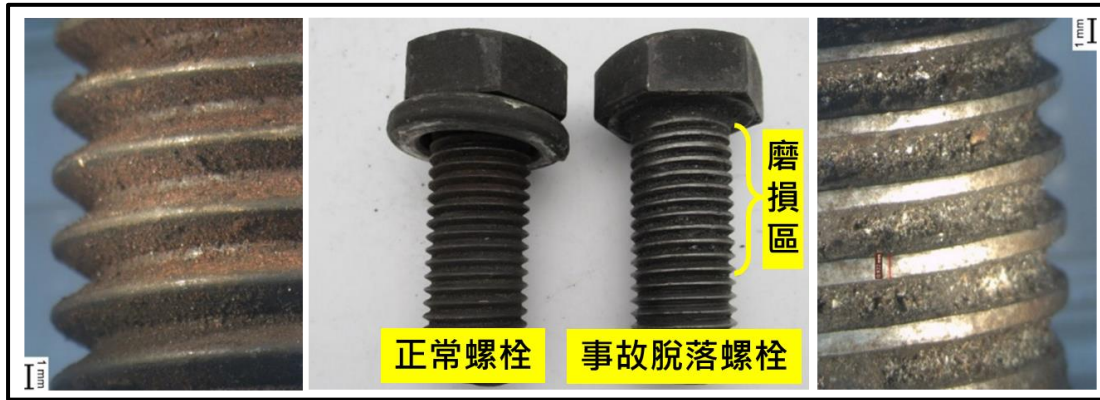
圖 1.10-7 事故脫落螺栓顯微檢視

另將脫落於轉向架上之馬達螺栓與正常螺栓以顯微鏡檢視，發現該螺栓在頭端附近的螺牙有磨損現象（如圖 1.10-7），其餘螺牙則無

明顯磨損及塑性變形狀況；此外失效件上螺孔內部螺牙亦無塑性變形現象（如圖 1.10-8）。

進一步分析應力集中產生原因，發現事故列車用以鎖固馬達與轉向架框架間之兩只螺栓已鬆脫，其中一只遺留在轉向架上，檢視該螺栓螺牙已磨損且集中於頭端，螺孔內部螺牙無塑性變形，且底部螺栓斷裂於馬達本體中無法取出，加上該底部螺栓斷裂面平整，因此研判頂部螺栓在鞍座斷裂前已發生鬆脫，而產生應力集中情形。

1. 重新檢視具有牽引馬達之車型車輛，有關牽引馬達與轉向架之檢修與組裝規範，及檢修紀錄文件，明定人員檢修重點及馬達組裝螺栓規則及扭力值，供現場作業人員遵循，並將人員、工法、零件等作業過程納入紀錄，以利檢修控管與追蹤。
2. 檢視馬達冒煙後的運轉標準作業程序，將階段性處置程序納入考量，並落實該程序教育訓練。

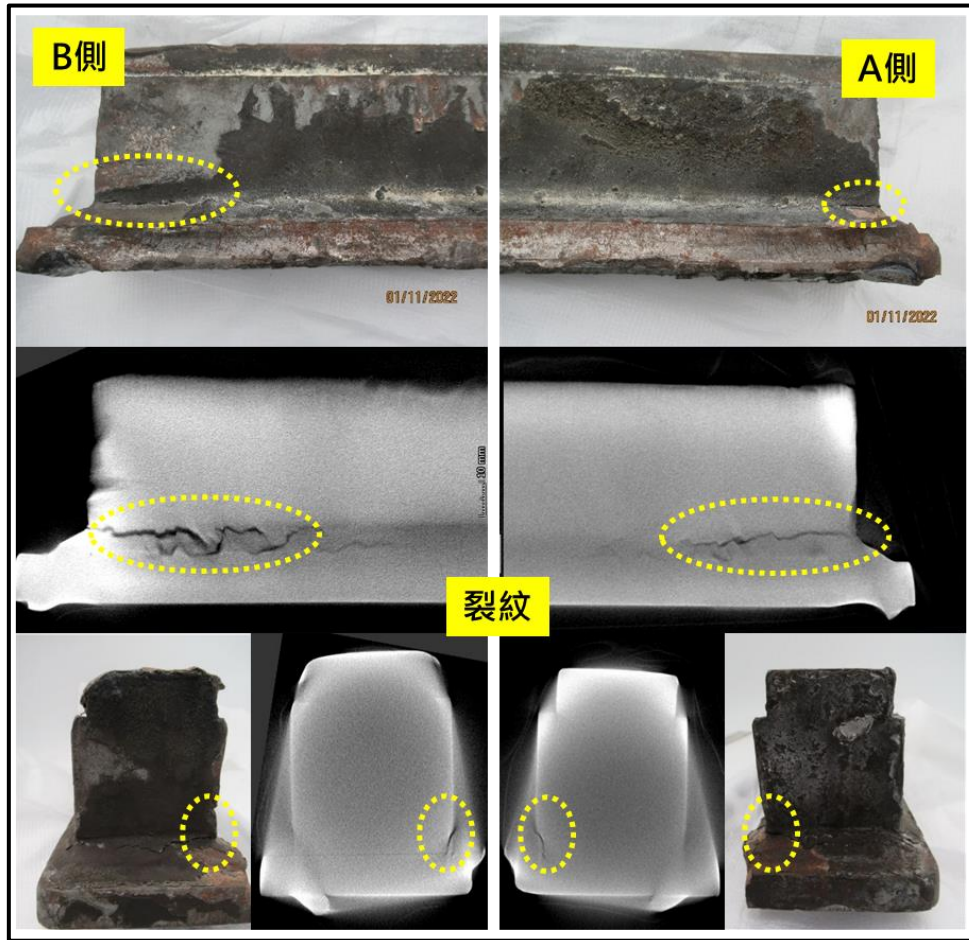
圖 1.10-9 失效件電腦斷層影像

經電腦斷層影像分析，失效件上 A、B 兩側有裂紋存在，且裂紋已延伸至內部，A 側裂紋長度約 48 公厘、深度約 9.1 公厘，B 側裂紋長度約 66 公厘、深度約 8.6 公厘，其餘部位並未發現內部缺陷或裂痕問題（如圖 1.10-9）。

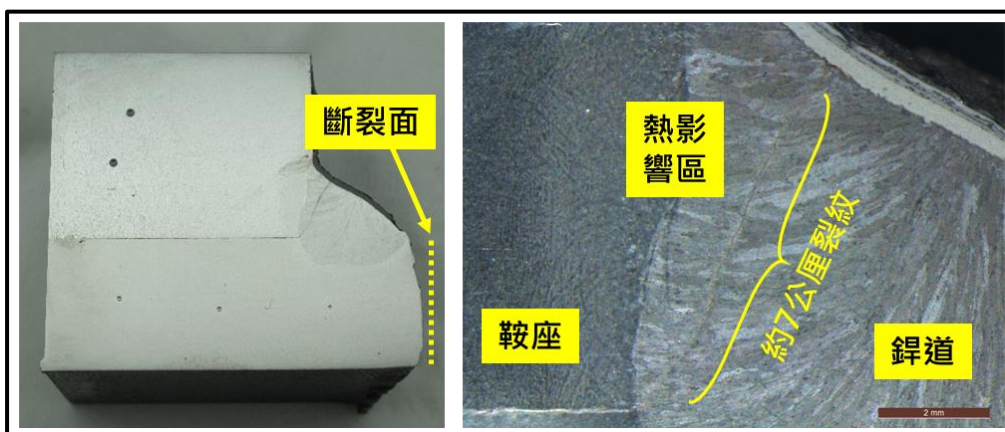
圖 1.10-13 斷裂側金相分析

另圖 1.10-13 左方為斷裂側金相巨觀照片，於此處觀察到斷裂面是沿鉸道邊緣裂穿，右方為金相微觀照片，可觀察到鉸道的周圍有一圈熱影響區，斷裂面正是由該鉸道邊緣穿過熱影響區並繼續延伸貫穿；此外尚觀察到一道裂紋，該裂紋穿過鉸道延伸至鞍座與轉向架框架及鉸道三者交界點的位置即停止。

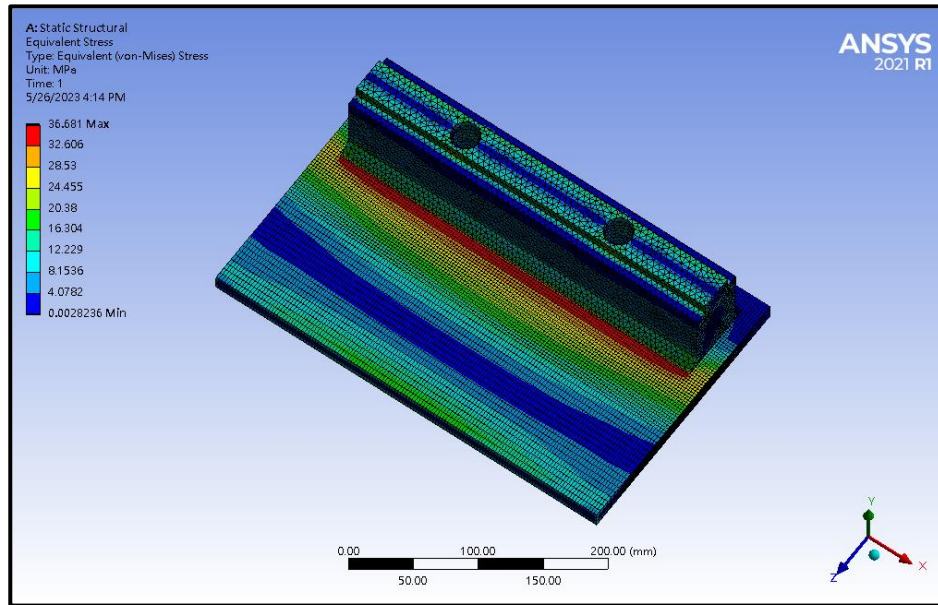
圖 2.1-4 頂部螺栓脫落應力分布狀態

而當頂部螺栓脫落後的模擬結果顯示，在轉向架框架主體靠近鞍座銲道之區域為最大應力集中處（圖 2.1-4），此與 1.10.2 節顯微檢視中觀察到的疲勞紋路位置相符，表示馬達若無法藉螺栓緊固於馬達鞍座上時，馬達會因列車運轉加減速過程中，對馬達鞍座產生變動之作用力，進而成為轉向架框架主體疲勞破壞之應力來源。

綜上所述，本次事故列車第 1 車第二轉向架之馬達鞍座連同轉向架框架脫落，研判係因馬達頂部螺栓於組裝鎖固時所施加之扭力不足，在本次正線火災事故前已鬆脫掉落於轉向架上；當頂部螺栓鬆脫後，原本平均分佈之應力開始集中於轉向架框架靠近馬達鞍座銲道區域，而列車在運轉加減速過程中，馬達持續對馬達鞍座產生反覆作用力，成為疲勞破壞應力來源。

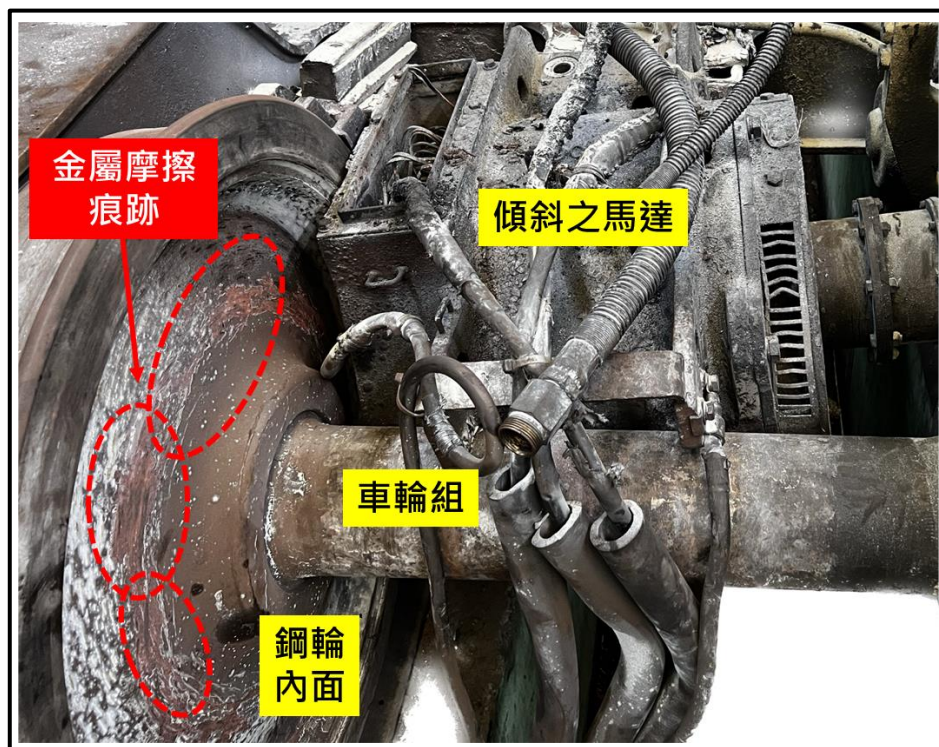
圖 2.1-6 第三車輪組鋼輪內面有金屬摩擦痕跡

另檢視事故列車第三車輪組鋼輪內面，發現有金屬摩擦痕跡（圖 2.1-6），研判是馬達在失去原有支撐下墜後傾斜，並與車輪組鋼輪內面發生碰觸，在列車行駛過程中產生之摩擦痕跡；因金屬在高速摩擦過程中，可能產生大量火花，推論該火花亦可能是造成高溫轉子與定子產生火勢之起火源。
