## 1120323 苗豐甲醇罐槽車台 61 線往北 白沙屯路段翻覆事故調查報告

| 調查報告編號： | TTSB-HOR-24-03-001 |
| 發布日期： | 中華民國 113 年 3 月 20 日 |
| 事故地點： | 台 61 線北上 111K 處白沙屯路段 |

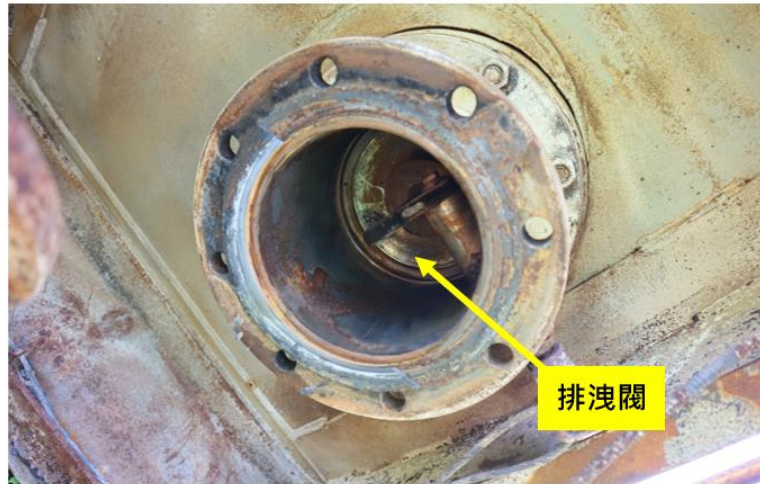
圖 1.2-2 罐槽體排洩閥

調查小組於民國 112 年 5 月 16 日進行事故車輛罐槽體之排洩閥檢查，經檢視排洩口後，確認排洩閥完整無損，如圖 1.2-2 所示。

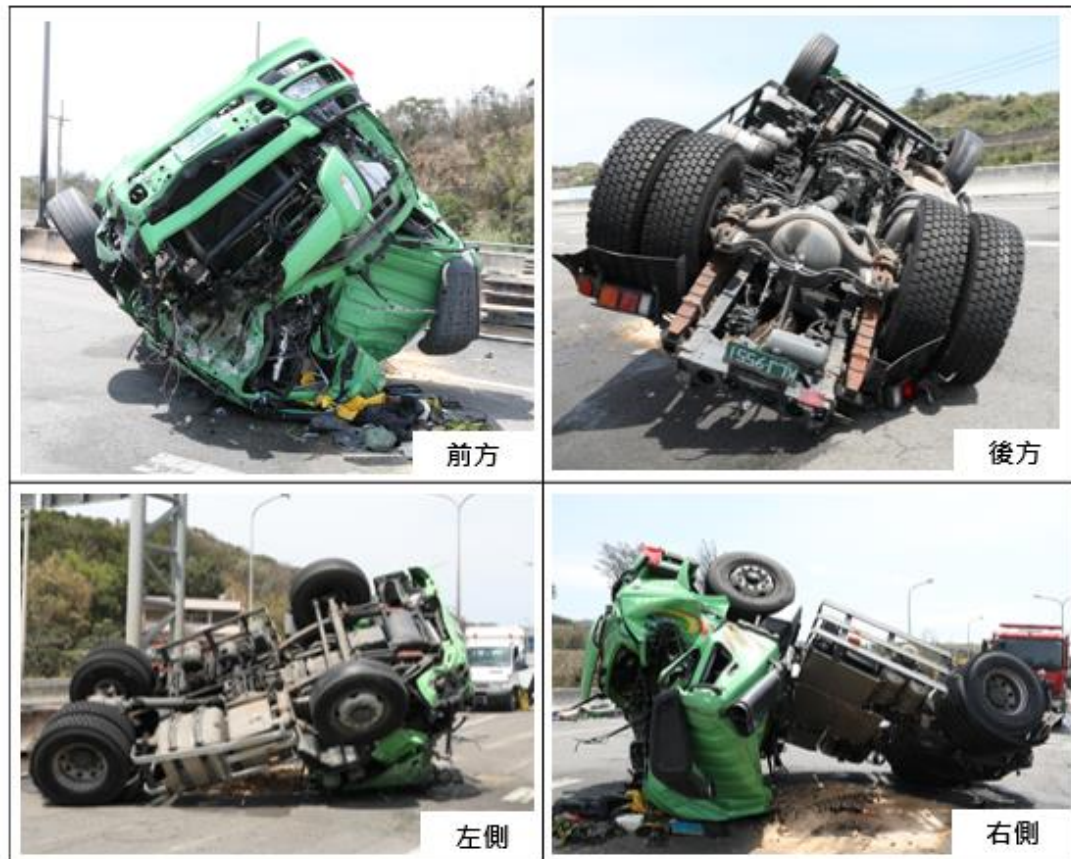
圖 1.2-4 事故曳引車受損情形

事故曳引車車輛上方擠壓變形，結構扭曲凹陷、前方擋風玻璃碎裂；兩側車門塌陷變形、車窗碎裂；後方尾燈結構變形、燈具破裂；第五輪表面磨損，事故曳引車受損情形如圖 1.2-4。

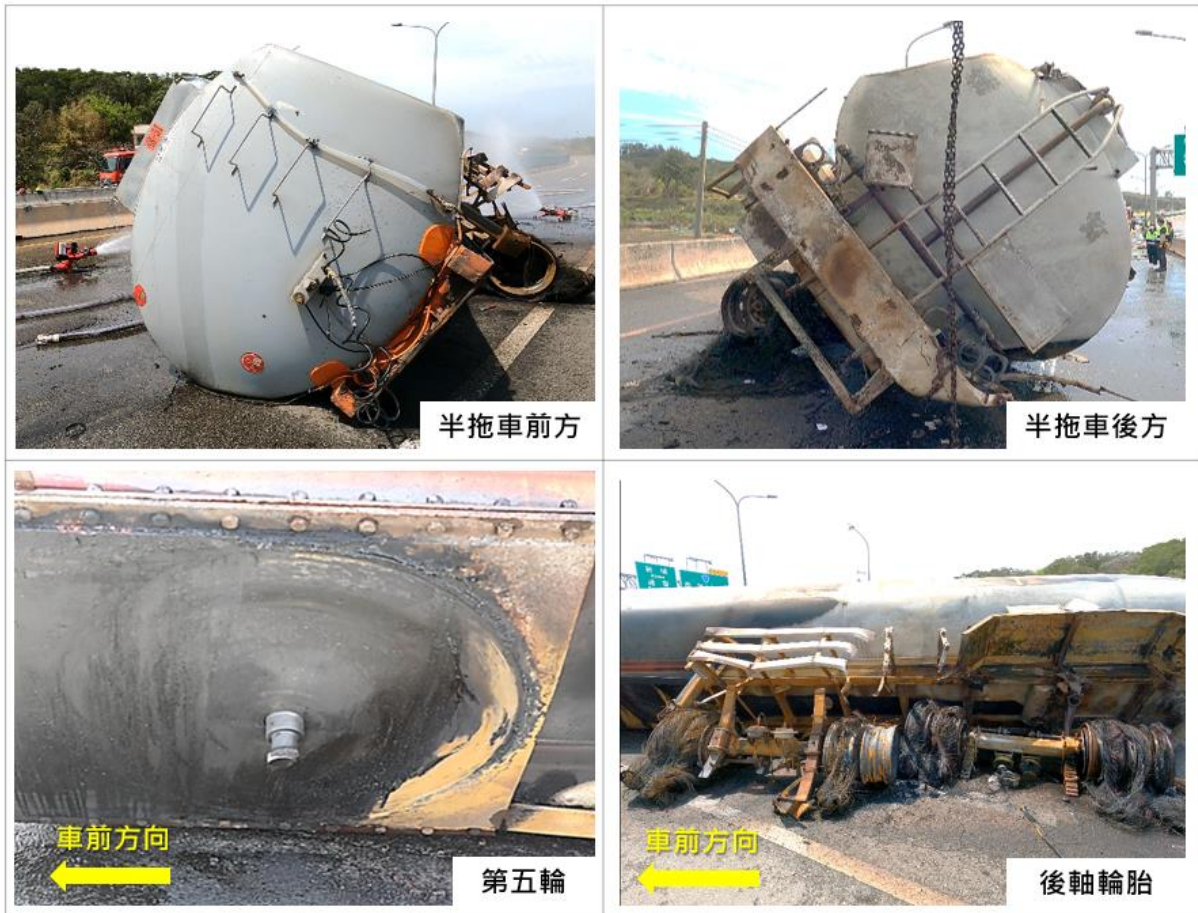
圖 1.2-5 事故半拖車受損情形

事故半拖車第五輪、車架結構、排洩閥及輪軸塌陷變形、斷裂，事故半拖車之車輪及煞車系統經燃燒毀損，事故半拖車受損情形如圖 1.2-5（同型車輛圖如圖 1.2-6）。

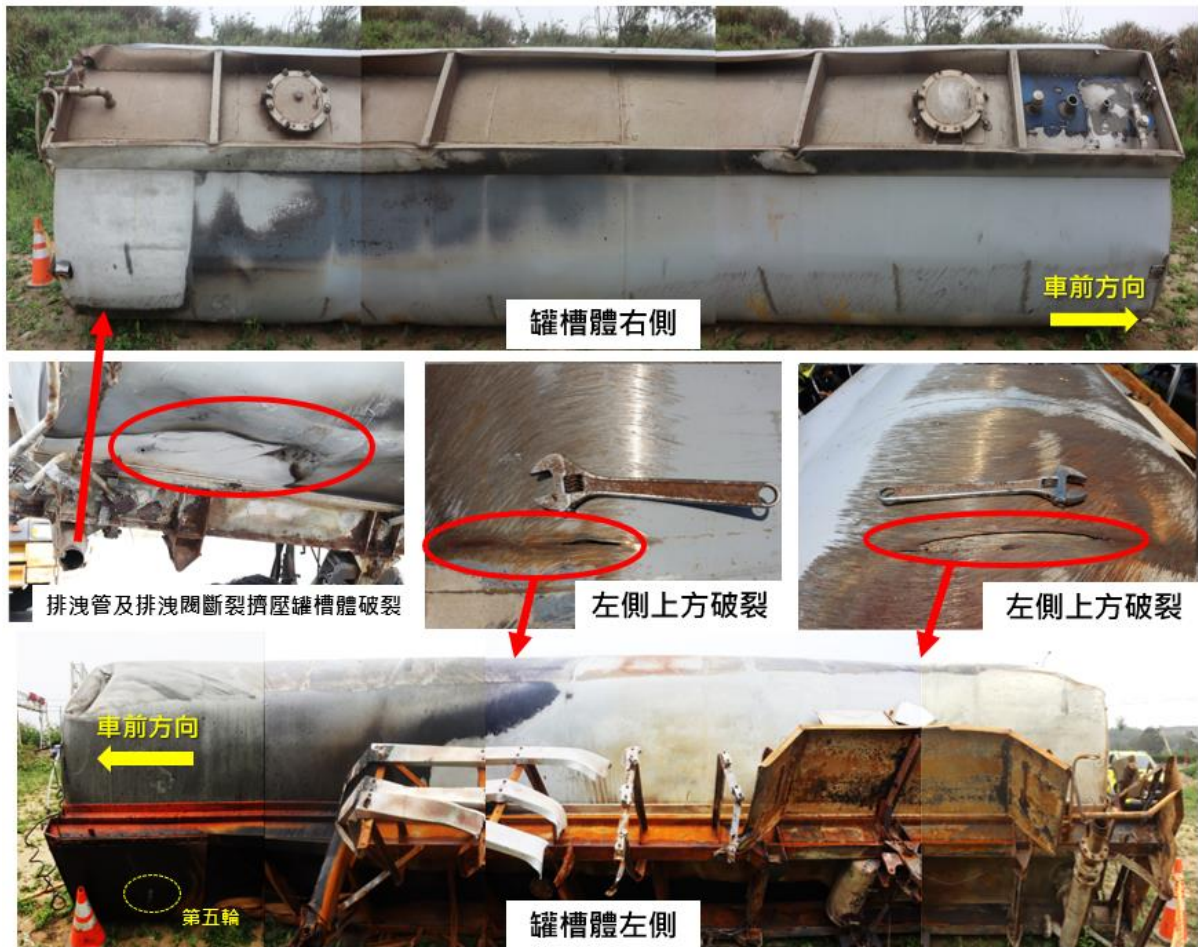
圖 1.2-7 罐槽體受損情形

罐槽體後方排洩管及排卸閥凹陷、變形，左側上方外殼破裂。罐槽體受損情形如圖 1.2-7。

依據後車影像及道路監視系統影像，半拖車上之固定式罐槽體因車輛翻覆後於地面拖行並翻滾，罐槽體後方卸油管及排卸閥受撞擊擠壓造成外殼破裂，且槽體上方多處與路面摩擦導致產生裂縫，造成事故車輛載運之甲醇洩漏，該液體屬易燃性液體，閃火點僅 12 度，事故發生時因罐槽體翻覆與地面磨擦產生火花而引燃洩漏之甲醇。

綜上述，事故車輛翻覆過程中，因罐槽體受力大於其所能承受之規範值，造成外殼破裂使裝載之甲醇洩漏，繼而因罐槽體與地面摩擦，產生火花而引燃洩漏之甲醇。

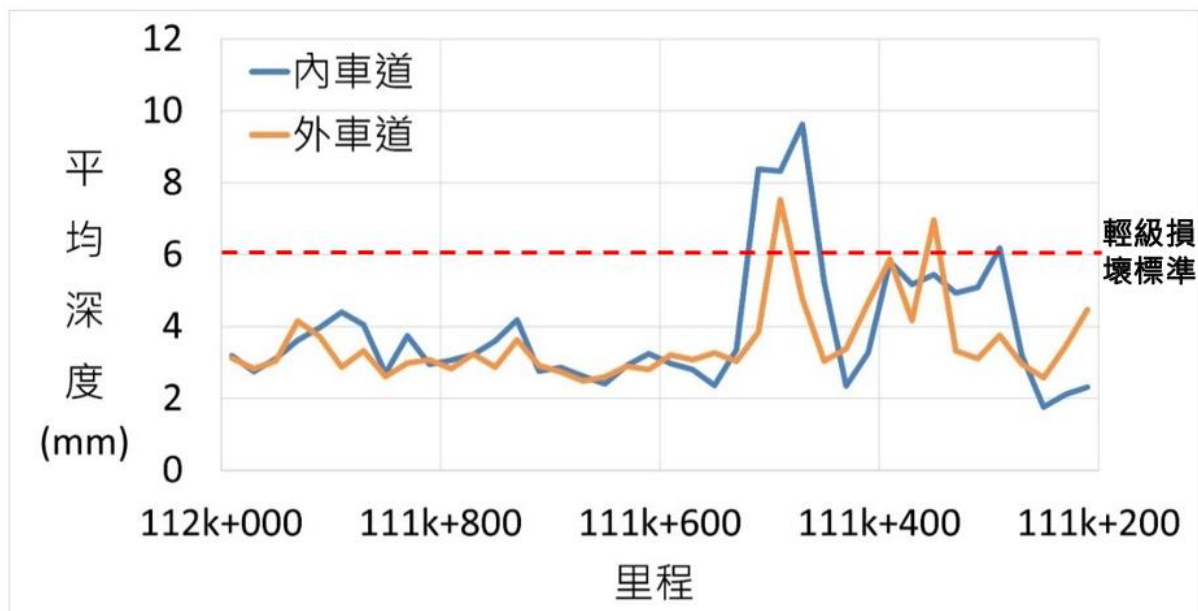
圖 1.2-9 平均車轍深度與車轍標準

依據台 61 線 112K+000 至 111K+200 北向路面車轍檢測資料，經分別計算內、外車道每 20 公尺之車轍平均深度、最大深度以及標準差，結果顯示內車道車轍主要發生於 111K+520 至 111K+460 及 111K+300 至 111K+280，最大車轍深度發生於 111K+480 至 111K+460，其平均深度 9.6 公釐、最大深度 30.1 公釐、標準差 7.4 公釐；外車道車轍則主要分佈於 111K+500 至 111K+480 及 111K+360 至 111K+340，最大車轍深度則位於 111K+420 至 111K+400，其平均深度 4.7 公釐、最大深度 30.3 公釐、標準差 5.6 公釐，檢測結果如圖 1.2-9、圖 1.2-10。

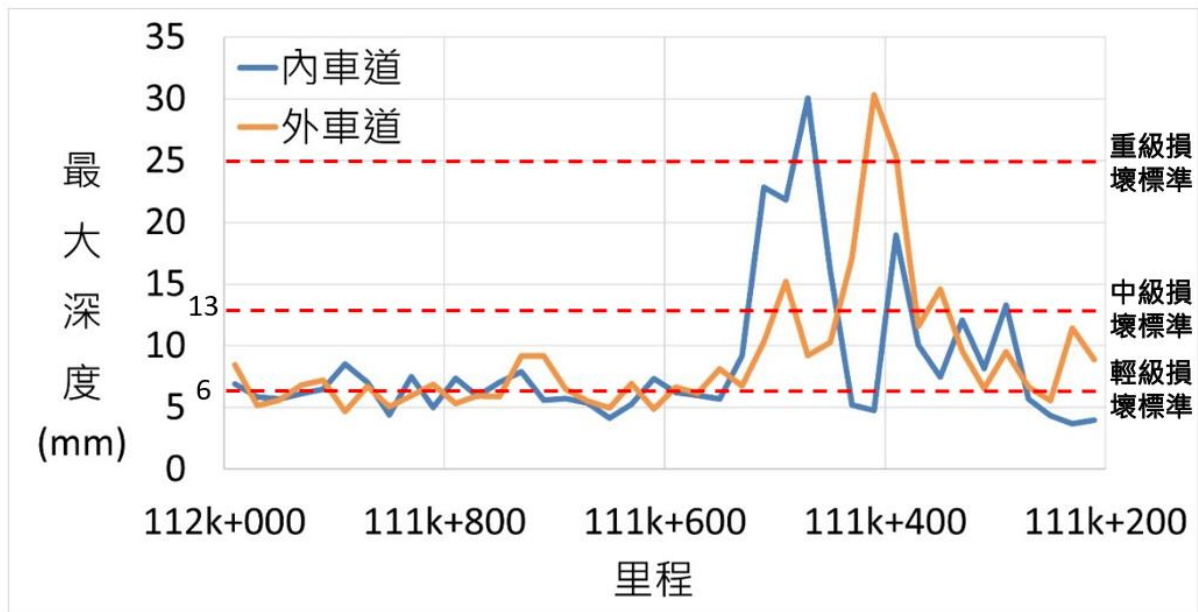
圖 1.2-10 最大車轍深度與車轍標準

的紀錄，另依據車轍破壞檢測結果，此路段之車轍鋪面損壞程度，對應公路局公路養護手冊訂定之標準，應進行之養護措施為「修補或刨除回鋪」，顯示苗栗工務段目視巡檢的方式未能有效察覺車轍鋪面損壞之程度。

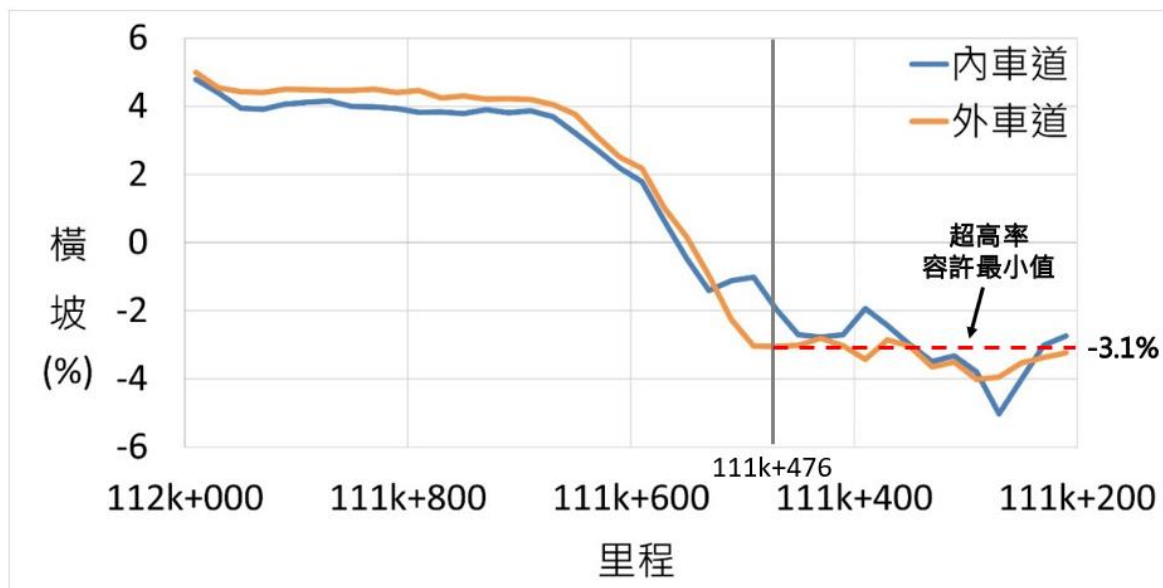
圖 1.2-11 檢測超高率與超高率標準

道路幾何線形檢測包含縱向坡度、橫向坡度（超高率）及曲率半徑等三項，台 61 線北向 112K 至 111K+200 路段檢測之縱向坡度介於-3.99%至 1.69%間，橫向坡度介於-5.03%至 4.99%間<sup>15</sup>，如圖 1.2-11，曲率半徑則介於-4,953.6 公尺至 4,414.4 公尺間。

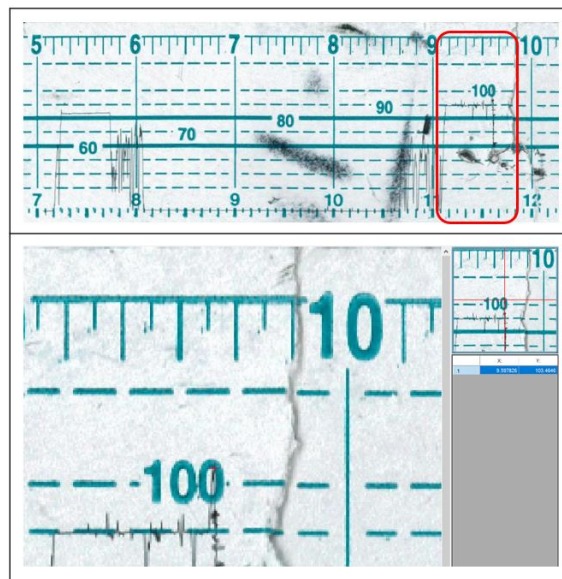
圖 1.2-12 機械式行車紀錄卡解讀結果

本次事故車輛使用機械式行車紀錄器，紙卡為一日用之紀錄卡，經該紀錄器代理廠商檢驗後發現，該紀錄紙卡並非為原廠產品，與原廠紀錄紙卡上之線條不符，因此紀錄器代理廠商未能解讀其行車紀錄。該紀錄器之資料透過本會之圖像數化軟體進行判讀（如圖 1.2-12），結果顯示事故發生期間記錄最高車速約近 103 公里/小時，時間約為 0936:47 時<sup>17</sup>。

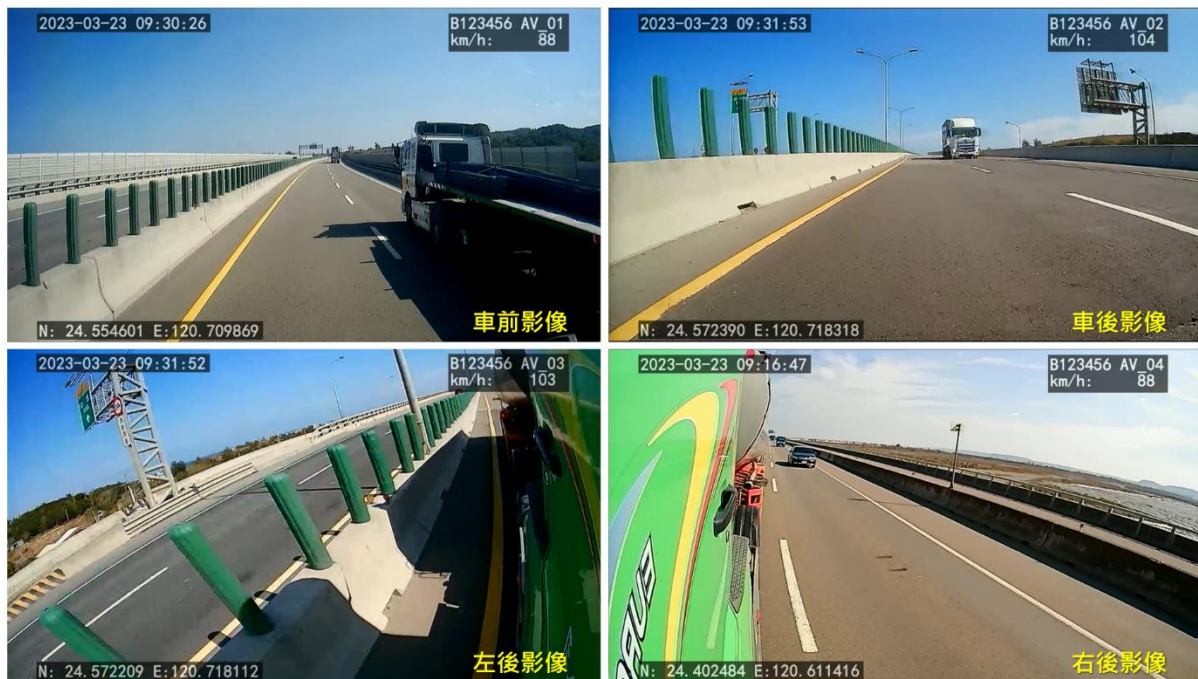
圖 1.2-14 事故車輛最後之影像

救援後之行車視野輔助系統影像除記錄車前、車後、左右側影像外，亦顯示 GPS 資料、車速及影像時間，事故車輛各鏡頭之最後影像如圖 1.2-14，其中最後影像畫面為車後影像，時間為 0931:53 時，GPS 車速為 104 公里/小時。

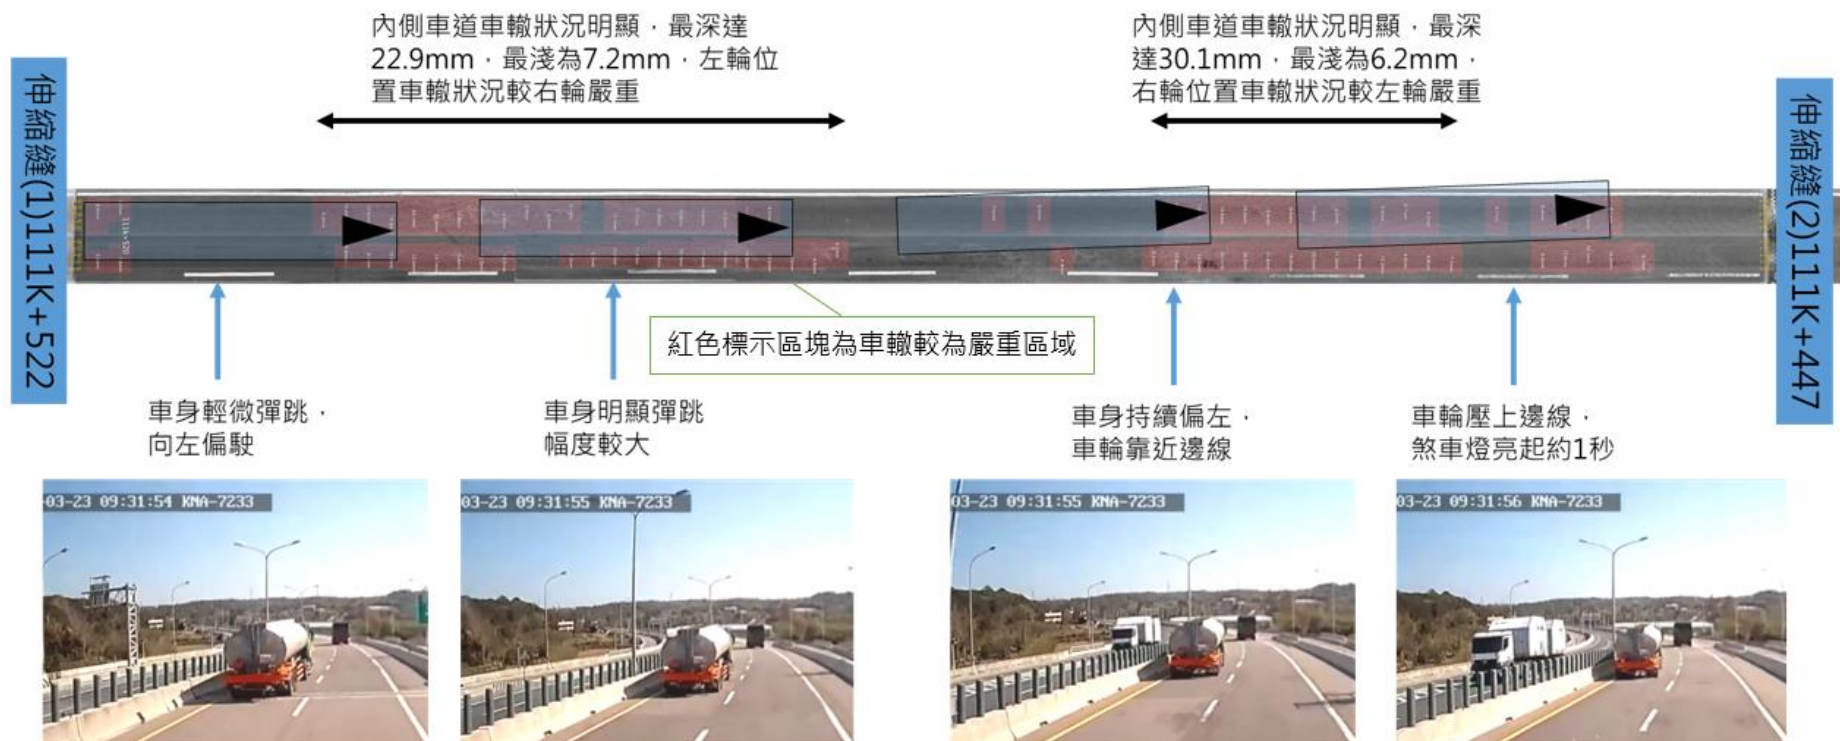
圖 2.1-2 行駛於區段 1 之路面狀況與車輛姿態

事故車輛後輪行經 111K+522 伸縮縫後有輕微彈跳之情形並開始往左偏駛，經過 111K+500 時，可能因該處路面車轍狀況較為嚴重，使車輛有更為明顯之跳動，隨後行經 111K+470 時因不明原因持續往左偏駛，致左側車輪駛入內側路肩，此時煞車燈亮起約 1 秒後熄滅；此路段平均車速約 108 公里/小時，路面狀況及車輛姿態如圖 2.1-2。

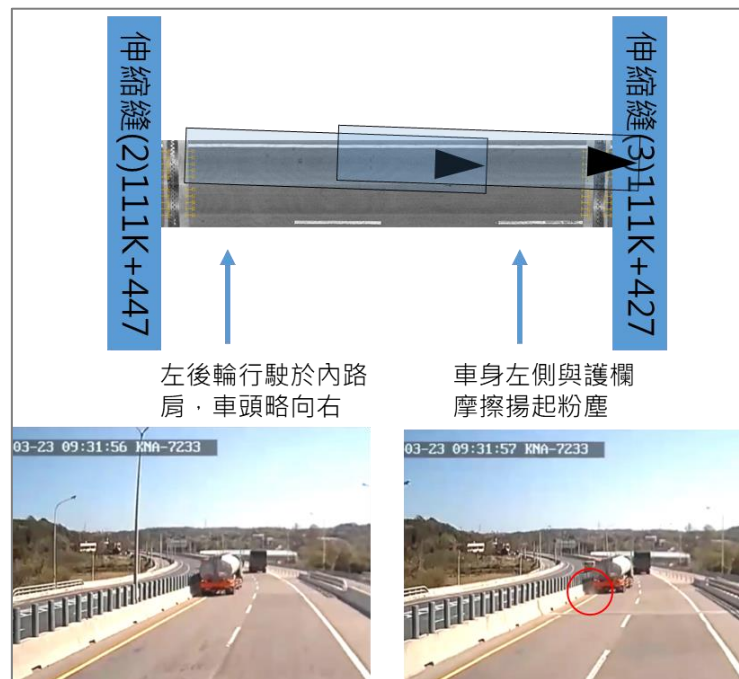
圖 2.1-3 行駛於區段 2 之車輛姿態

事故車輛後輪行經 111K+447 伸縮縫時，左側車輪仍位於內側路肩，影像中顯示 111K+430 內側路肩揚起粉塵，可能係因左側車身或輪胎已接觸到中央分隔護欄所致，隨後曳引車頭朝右轉向，逐漸駛回車道內；此路段平均車速約 114 公里/小時，此範圍路面未有車轍狀況，車輛姿態如圖 2.1-3。

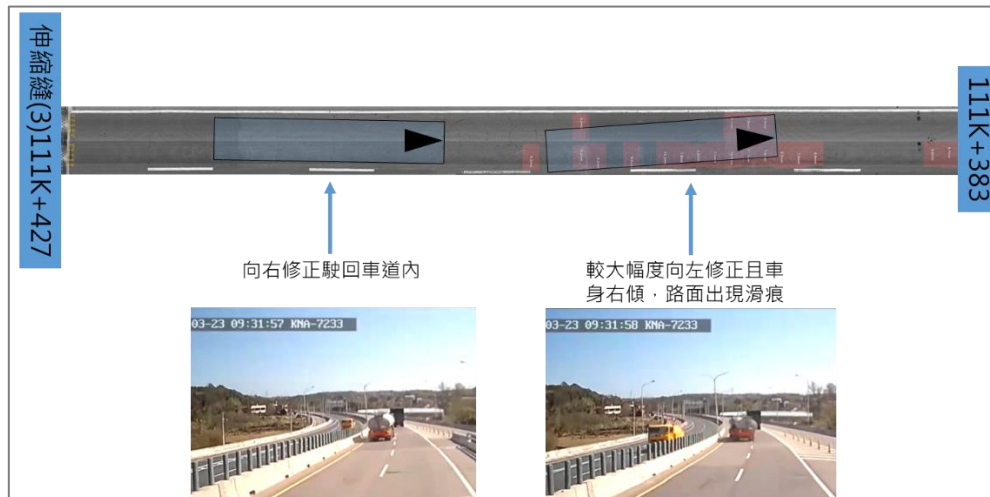
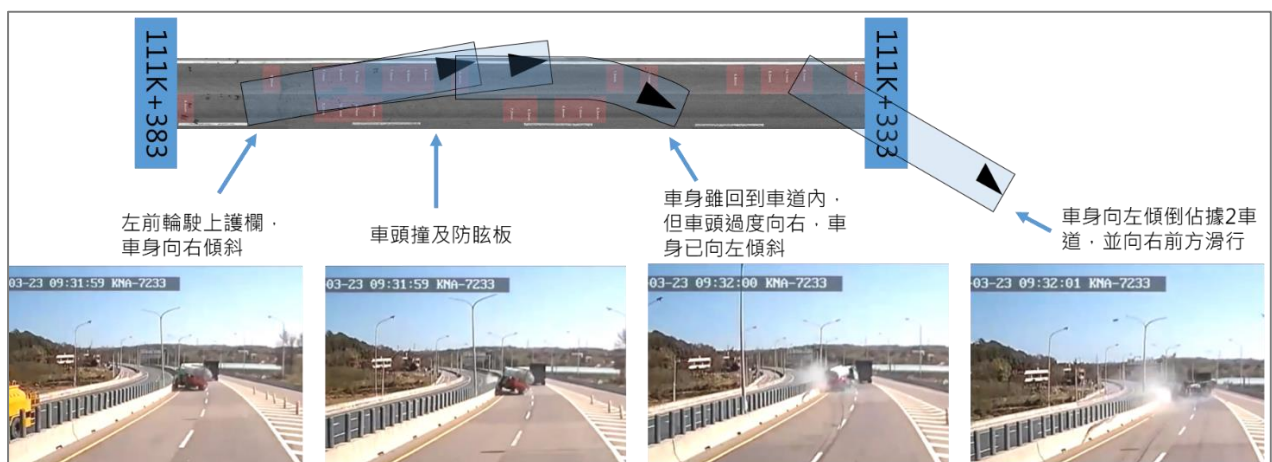
圖 2.1-4 行駛於區段 3 之車輛姿態

當事故車輛行經 111K+427 伸縮縫時，雖已駛回內側車道，惟短暫行駛約 20 公尺後，曳引車頭又出現較大幅度左轉，半拖車因離心力影響而向右傾斜，隨後左前輪即駛上 111K+365 中央分隔護欄最高處，導致整車向右傾斜，護欄雖有將車輛導回至車道上，惟當時車速過快且曳引車頭又過度右偏，半拖車仍受慣性影響朝左前方移動，導致曳引車頭被半拖車往左側拉扯後整車向左側翻覆；事故車輛駛上護欄前之平均車速約為 121 公里/小時<sup>22</sup>，車輛姿態如圖 2.1-4。

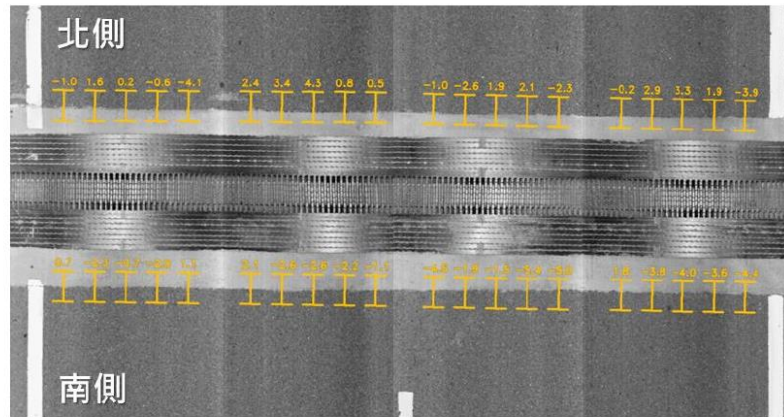
圖 3.1-1 伸縮縫高差檢測結果 (伸縮縫 1)

台 61 線北向 112K+000 至 111K+200 事故前路段共有 7 處伸縮縫，伸縮縫與路面高差檢測結果顯示各伸縮縫之平均高差均介於 1.8 公釐至 7.3 公釐之間，其中 111K+522 伸縮縫為本次檢測路段中高差量測數值最大者，內車道最大高差為 21.7 公釐，外車道最大高差為 19.8 公釐，111K+283 伸縮縫之內車道最大高差為 20.2 公釐，而其餘伸縮縫之最大高差則不超過 13.2 公釐。

經伸縮縫與路面高差檢測，結果發現內側車道平均高差 11.7 公釐、最大高差 21.7 公釐；外側車道平均高差 10.9 公釐、最大高差 19.8 公釐，此路面破壞程度，已達須進行「端部刨除全段鋪築」之養護措施。

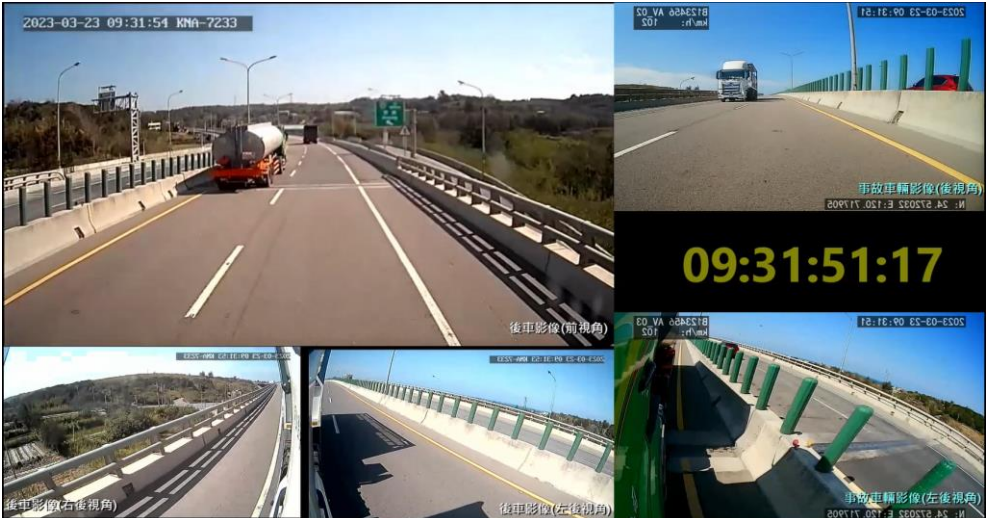
| <p>時間<br/>0931:51:17</p> | <p>後輪經過 111K+522 伸縮縫後有輕微跳動左偏駛</p> |

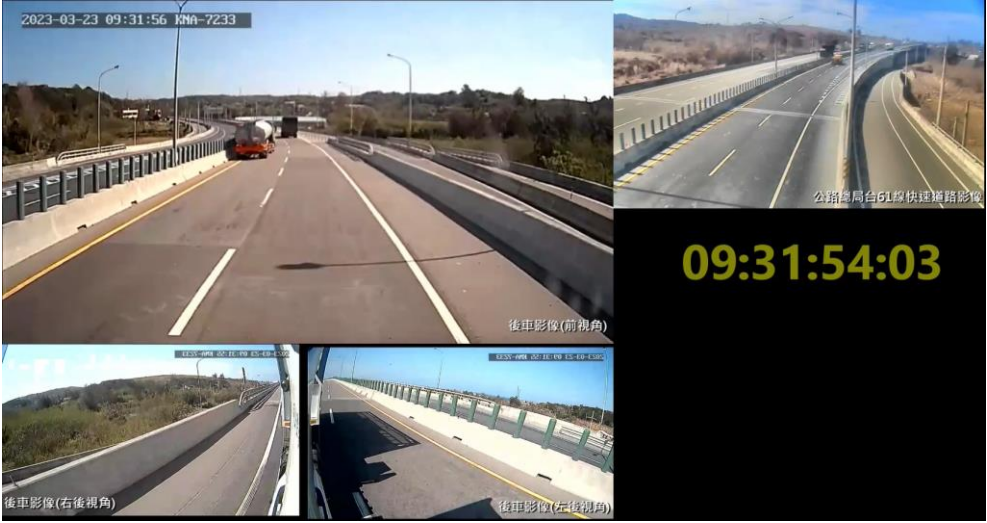
| <p>時間<br/>0931:54:03</p> | <p>後輪經過 111K+447 伸縮縫後有明顯跳動並向左偏駛</p> |

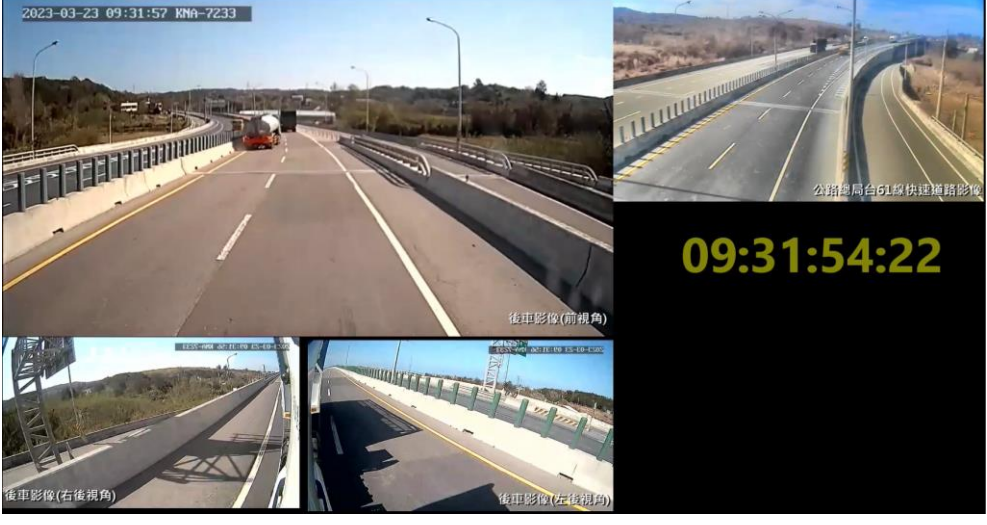
| <p>時間<br/>0931:54:22</p> | <p>後輪經過 111K+427 伸縮縫後貼近中央分隔護欄時向右偏駛</p> |

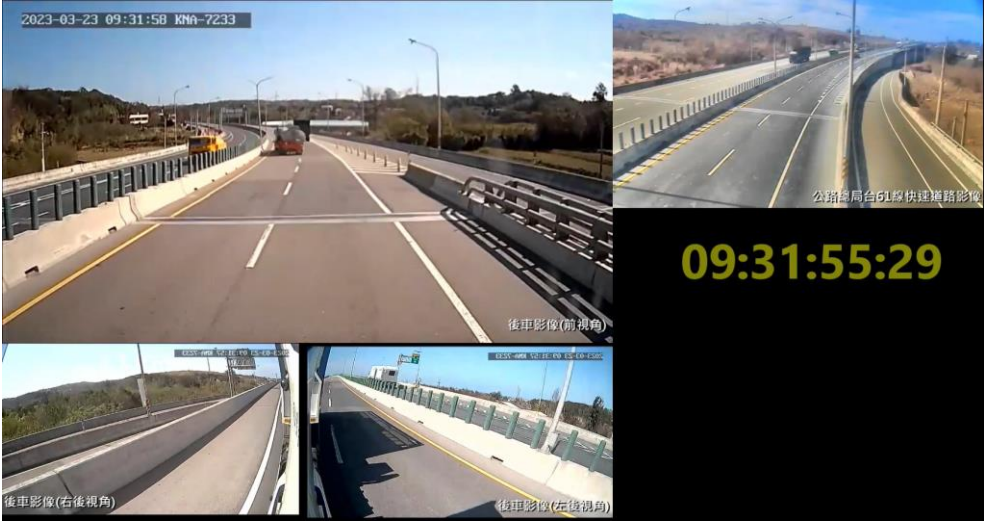
| <p>時間<br/>0931:55:29</p> | <p>2023-03-23 09:31:58 K111K-7233</p> <p>公路局局台61線快速道路影像</p> <p>09:31:55:29</p> <p>後車影像(前視角)</p> <p>後車影像(右後視角)</p> <p>後車影像(左後視角)</p> <p>向左偏駛且車身向右傾斜，111K+395 內車道右側車道線出現滑痕</p> |

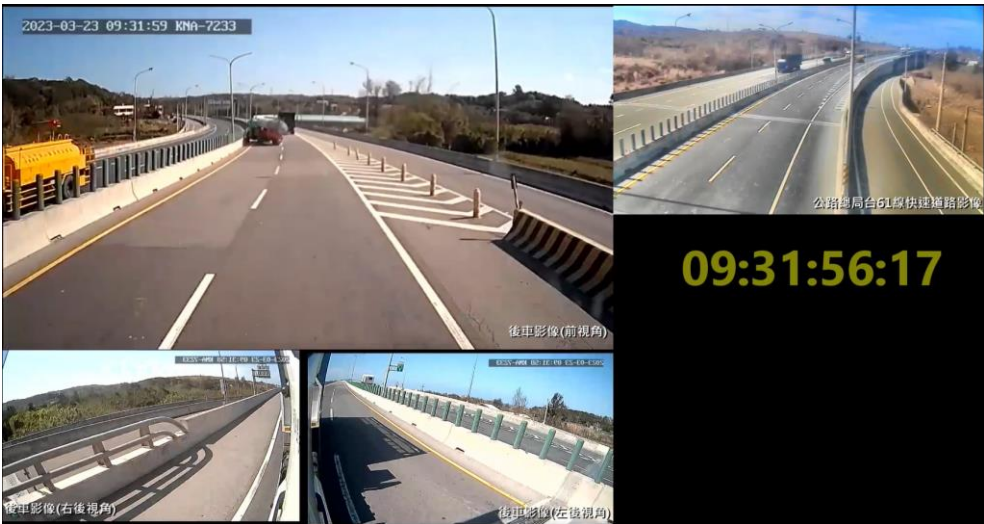
| <p>時間<br/>0931:56:17</p> | <p>2023-03-23 09:31:59 K111K-7233</p> <p>公路局局台61線快速道路影像</p> <p>09:31:56:17</p> <p>後車影像(前視角)</p> <p>後車影像(右後視角)</p> <p>後車影像(左後視角)</p> <p>左前輪撞擊 111K+365 中央分隔護欄（第一撞擊點）</p> |

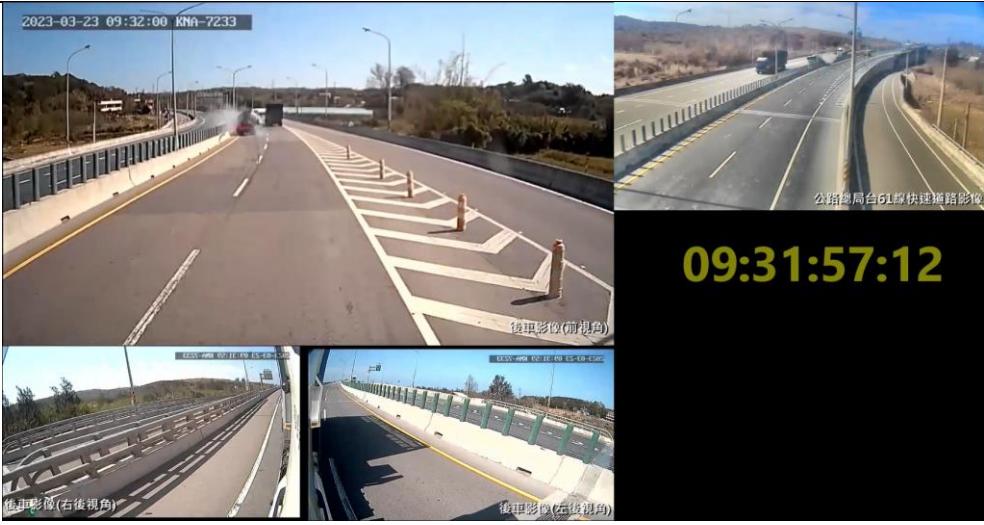
| <p>時間<br/>0931:57:12</p> | <p>2023-03-23 09:32:00 K111K-7233</p> <p>公路局局台61線快速道路影像</p> <p>09:31:57:12</p> <p>後車影像(前視角)</p> <p>後車影像(右後視角)</p> <p>後車影像(左後視角)</p> <p>左前輪駛回 111K+345 內車道，向右偏駛</p> |

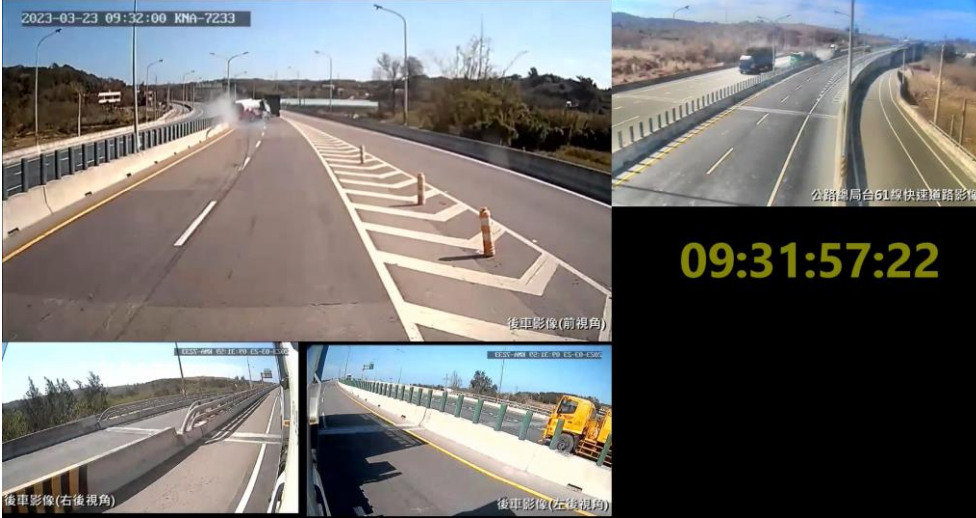
| <p>時間<br/>0931:57:22</p> | <p>事故半拖車左傾，罐槽體左後側撞擊 111K+335 防眩板</p> |

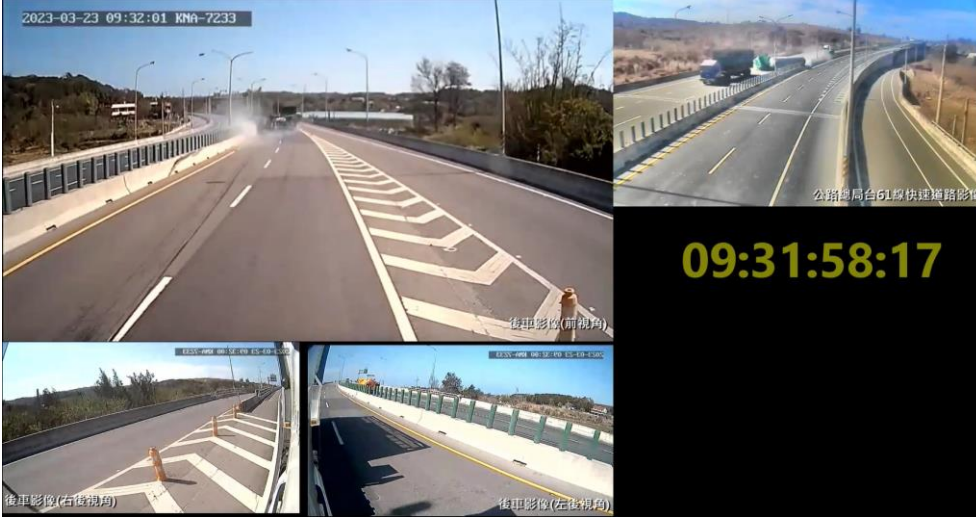
| <p>時間<br/>0931:58:17</p> | <p>事故曳引車及半拖車於 111K+325 翻覆向右前滑行</p> |

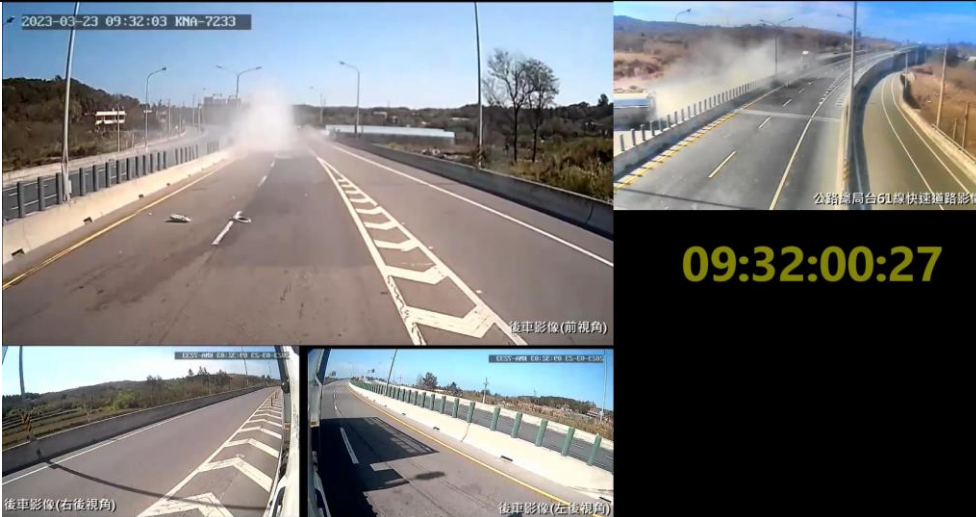
| <p>時間<br/>0932:00:27</p> | <p>事故曳引車撞擊 111K+275 外側護欄，半拖車分離（第二撞擊點）</p> |

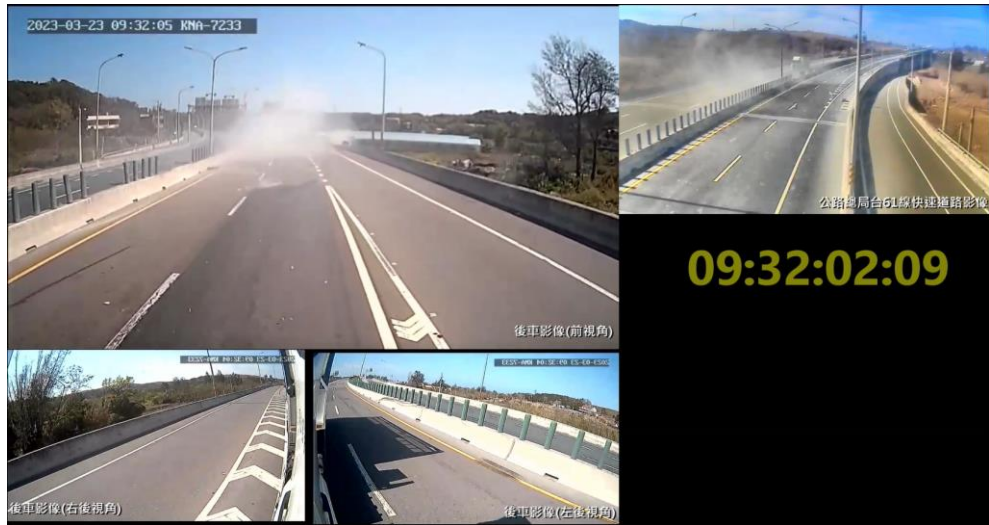
時間  
0932:02:09

事故曳引車彈回 111K+250 內外車道線中央  
事故半拖車停於 111K+220 外側車道
