國家運輸安全調查委員會

重大運輸事故 事實資料報告

宇豐遊覽車台 9 線往北蘇澳隧道追撞事故

報告編號：TTSB-HFR-24-04-001

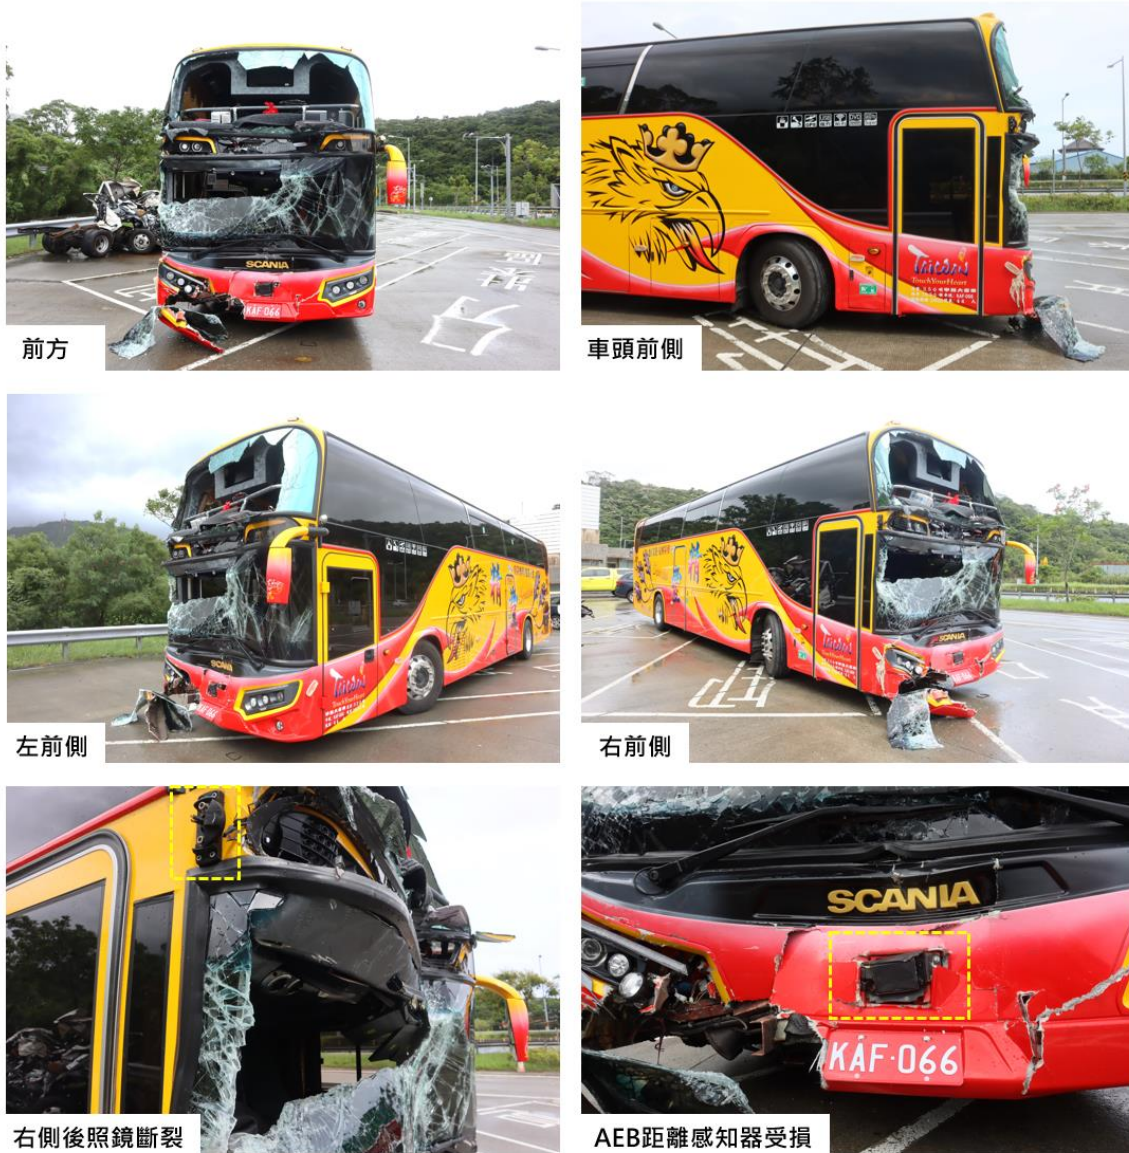
圖 1.3-2 事故車輛損害情形

事故車輛車體前側因撞擊造成破損，包含前擋上下玻璃破裂、右前車燈受損、車前下保險桿破損、緊急煞車輔助系統（Autonomous Emergency Braking, AEB）距離感知器受損及右側後照鏡斷裂。事故車輛損害情形如圖 1.3-1。

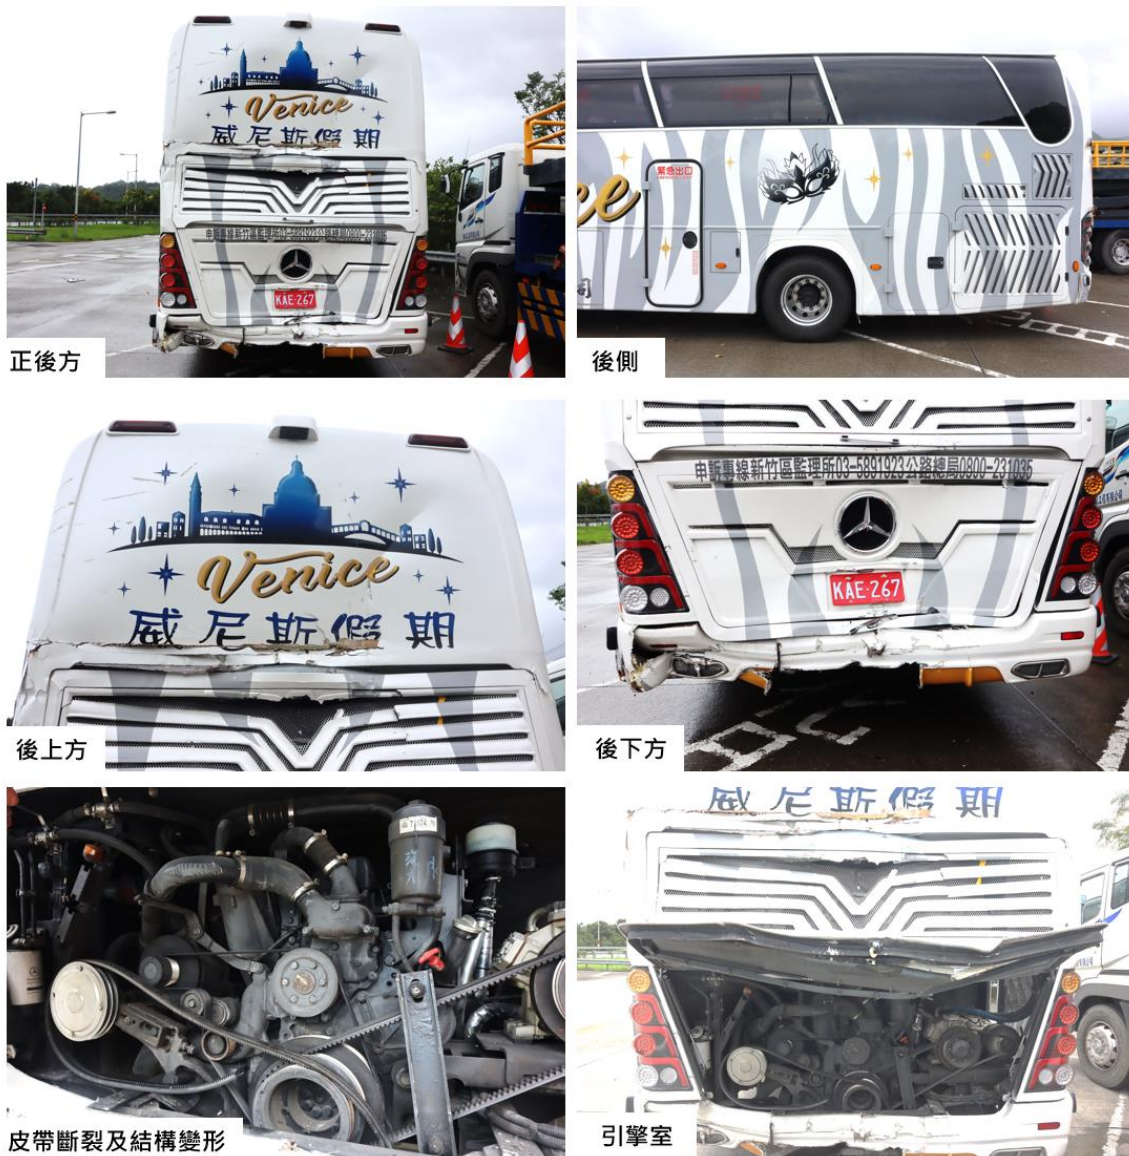
圖 1.4-1 前方遊覽車損害情形

前方遊覽車遭事故車輛撞擊，造成車輛正後方車體破損變形，引擎周遭結構變形及皮帶斷裂。損害情形如圖 1.4-1 所示。

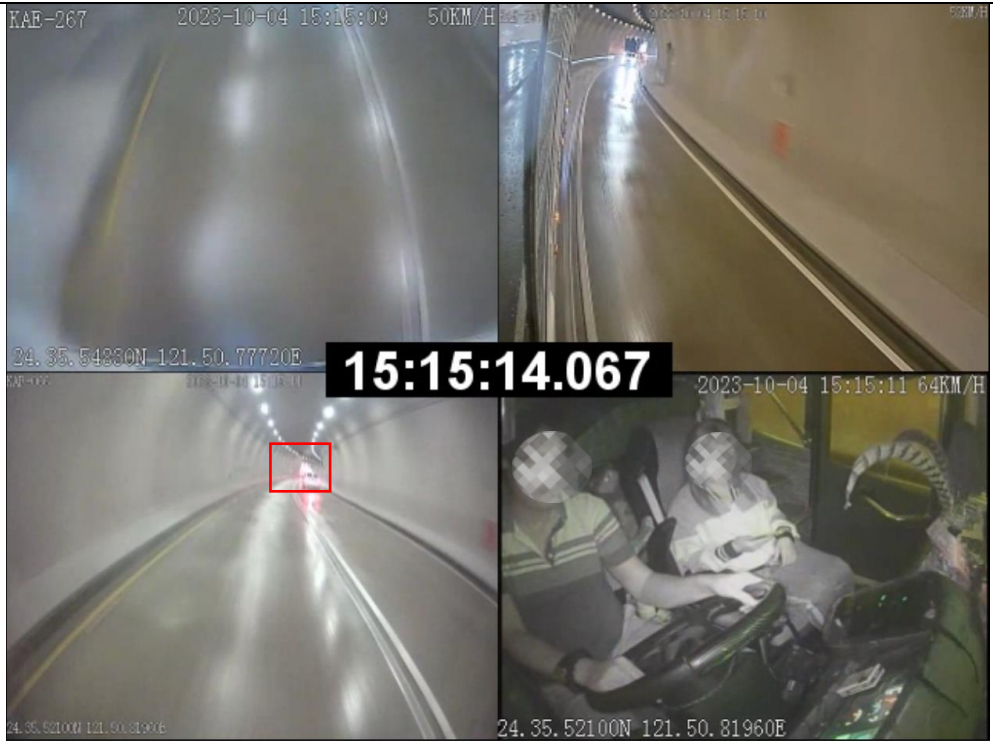
約 1515:14.1 時前方遊覽車煞車燈亮起

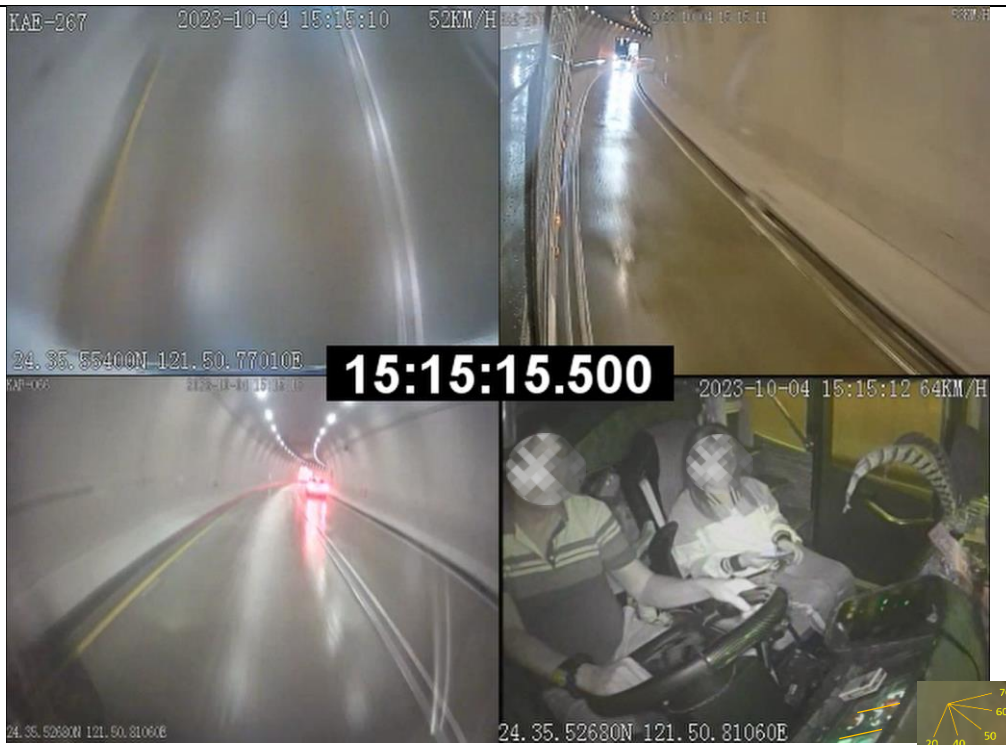
事故車輛在約 1515:15.5 時，儀錶板時速表指針顯示約為 70 公里/小時（車速儀錶 12 點方向）

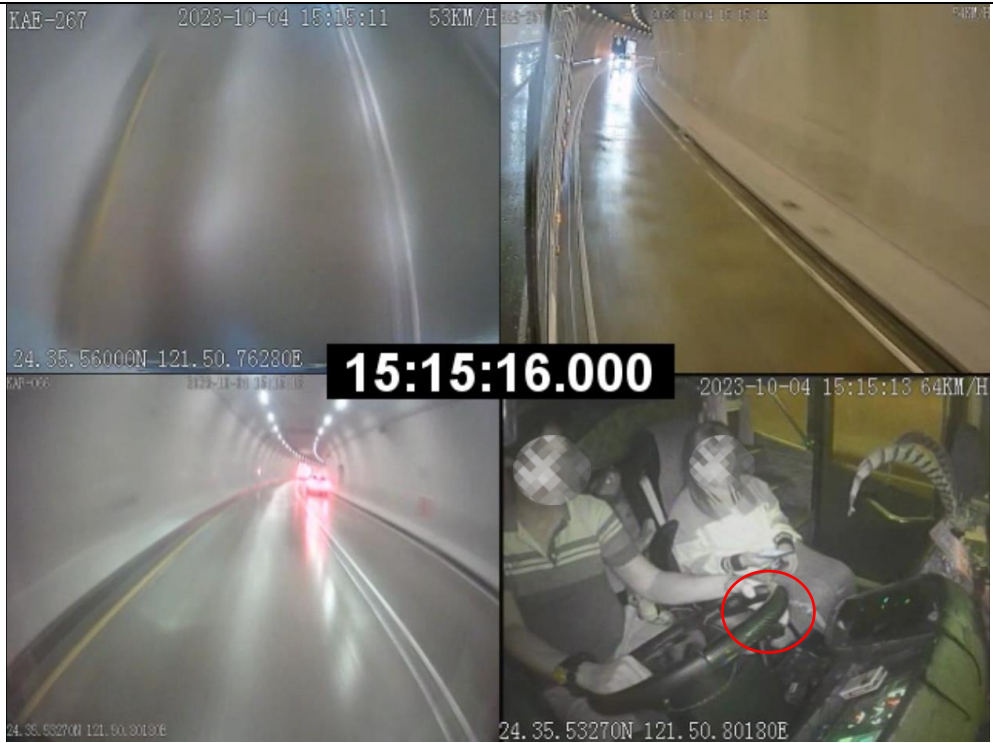
約 15:15:16.0 時事故駕駛員撥下油壓減速器撥桿

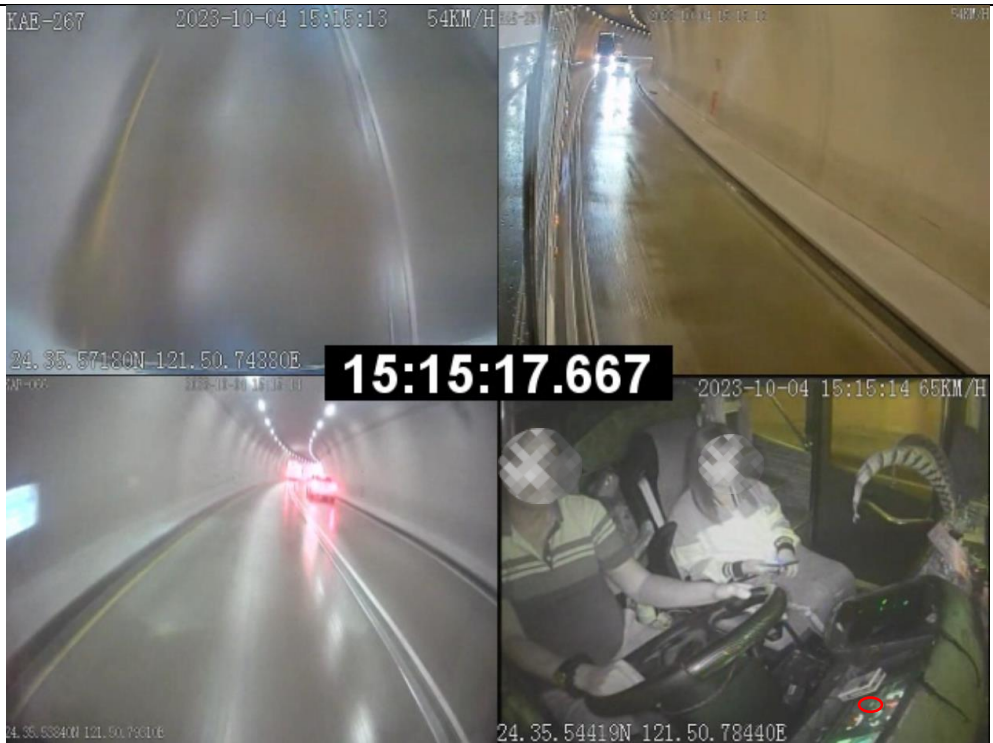
約 15:15:17.7 時事故車輛油壓減速器作動指示燈亮綠燈

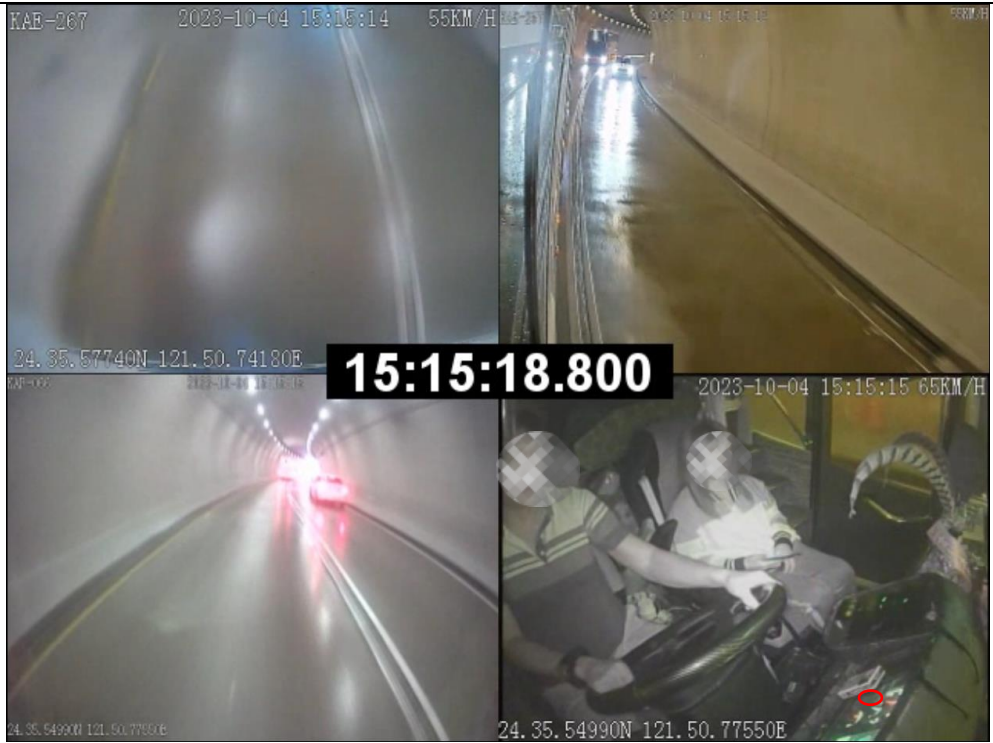
1515:18.8 時事故車輛油壓減速器作動指示燈熄滅

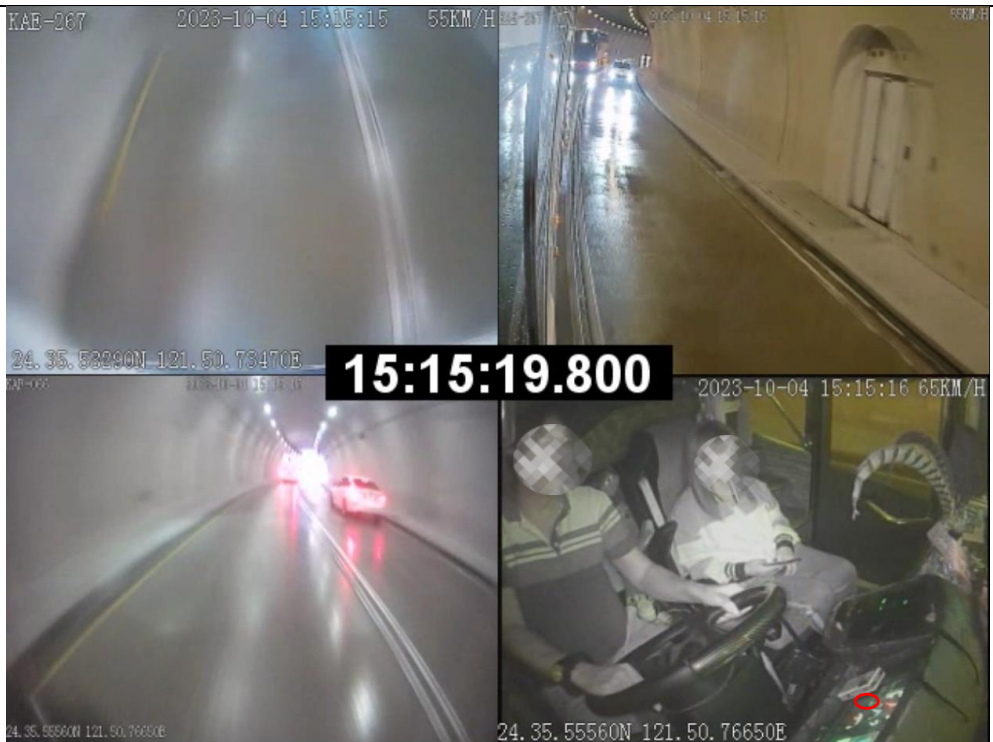
1515:19.8 時事故車輛油壓減速器作動指示燈亮綠燈

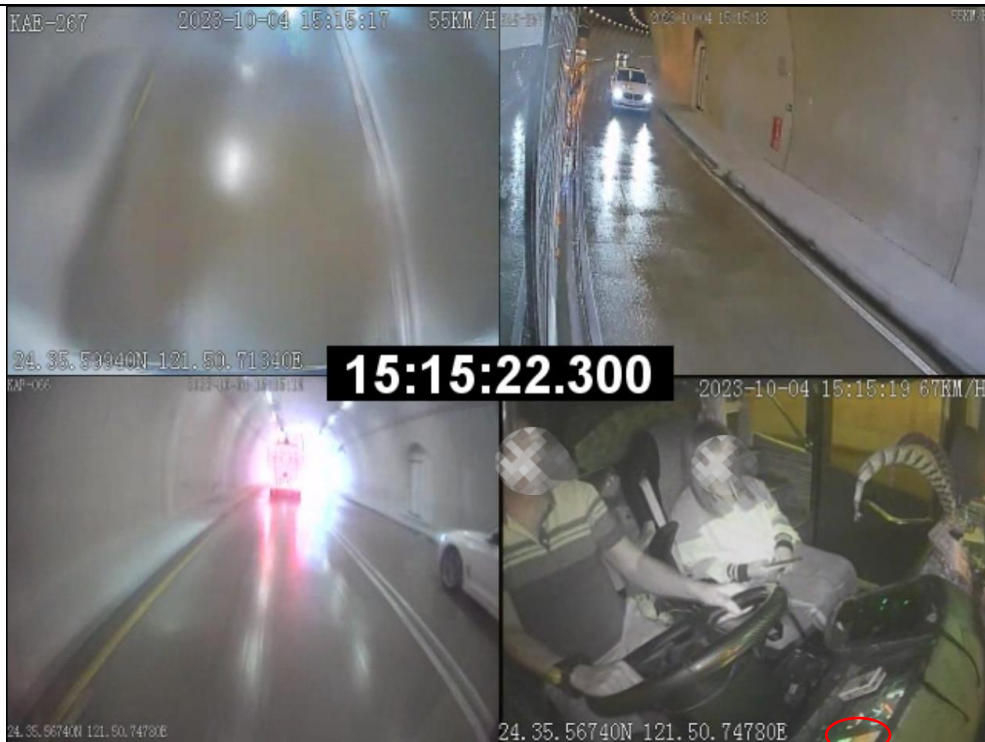
1515:22.3 時事故車輛儀錶板時速表左側亮起大面積紅燈

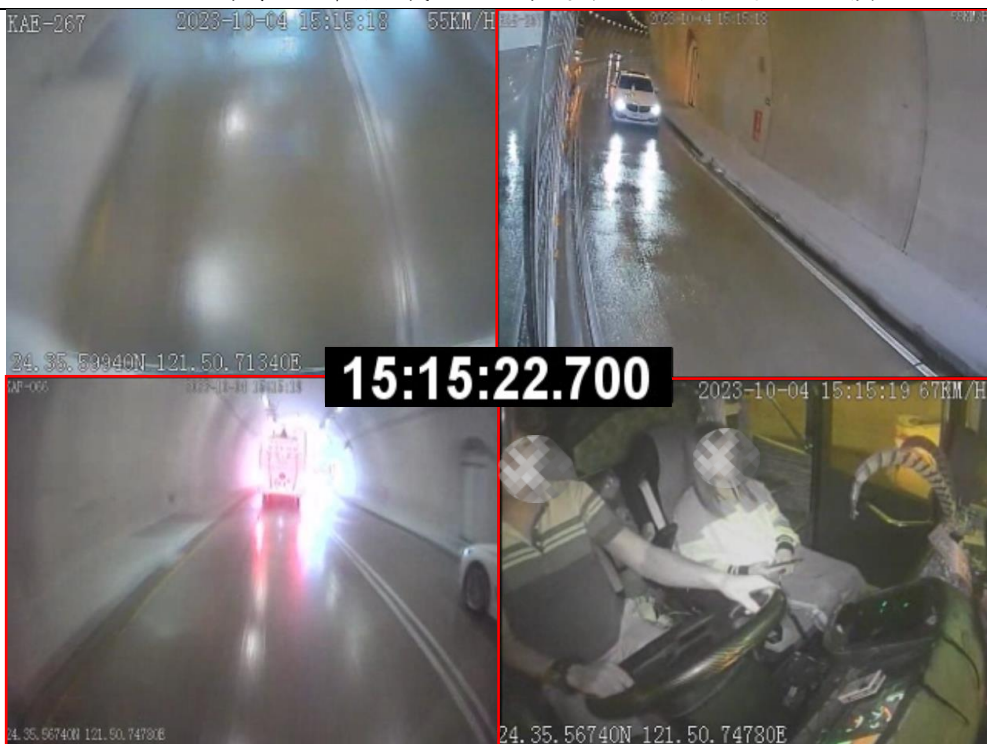
前方遊覽車約於 1515:22.7 時減速接近蘇澳隧道北向出口

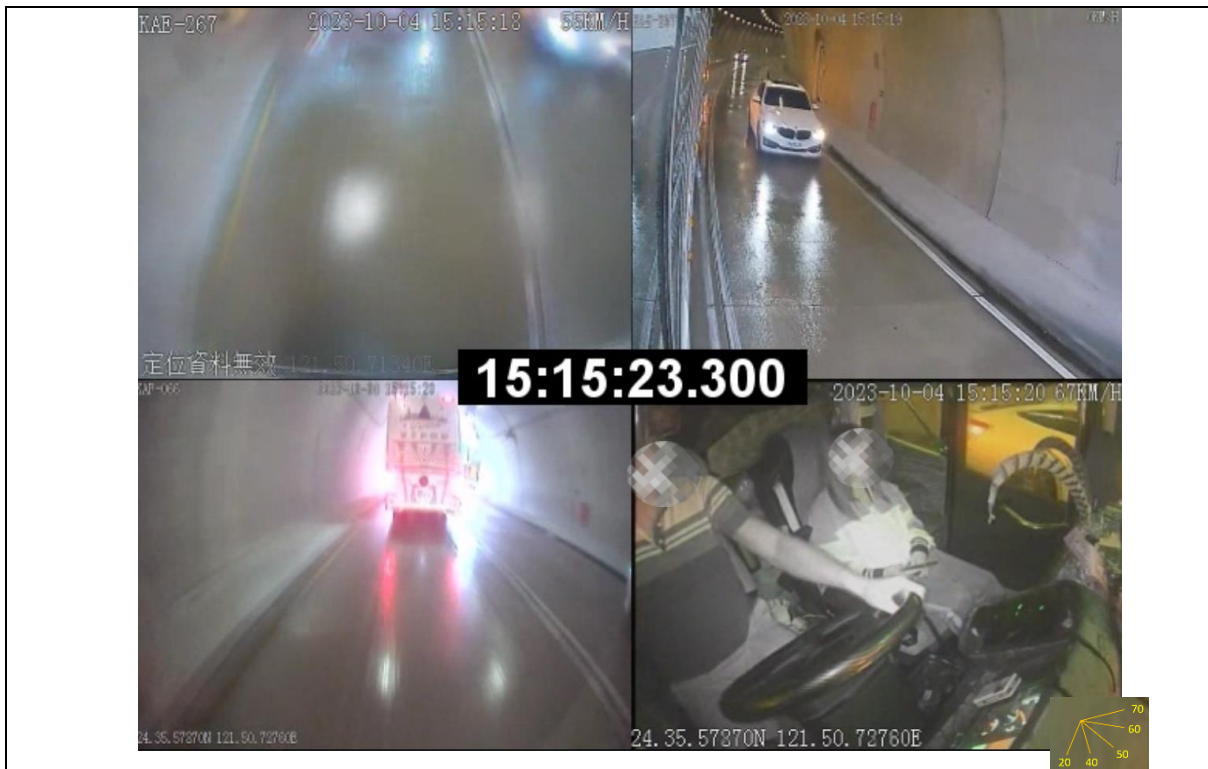
約 1515:23.3 時儀錶板時速表指針顯示約為 40 公里/小時

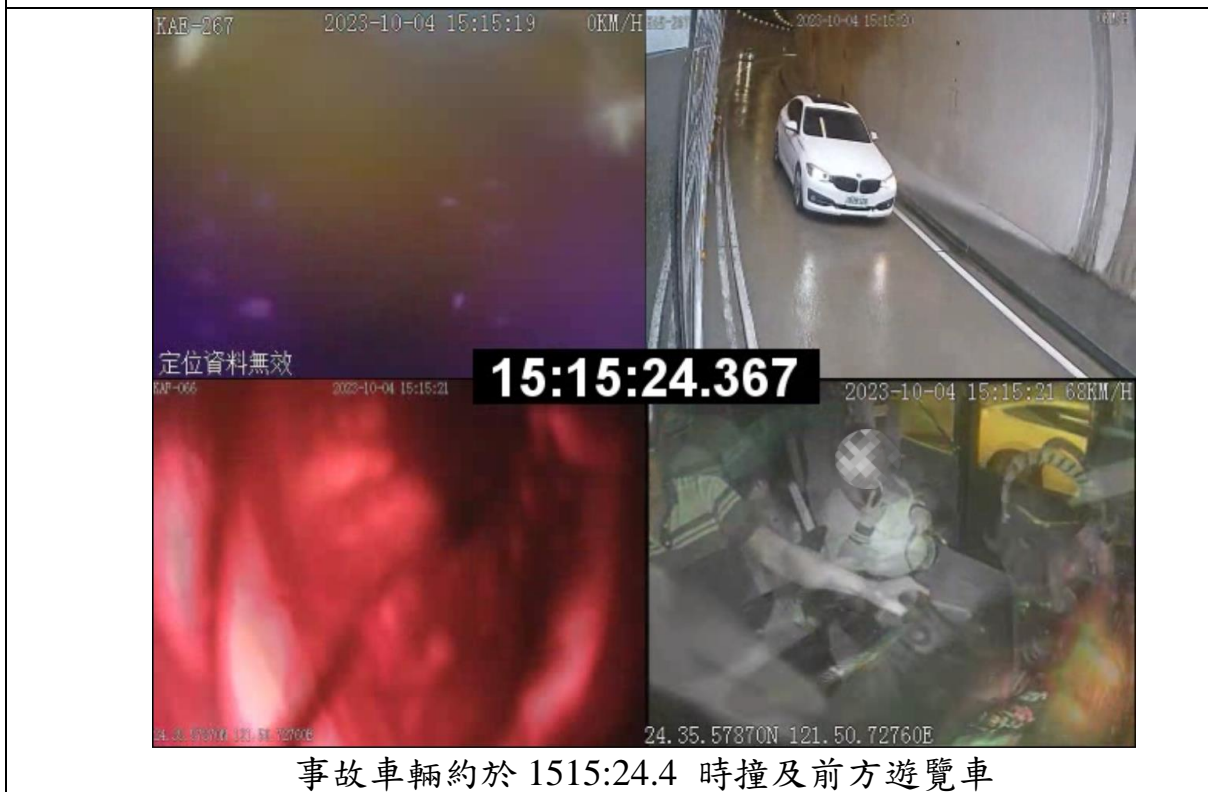
事故車輛約於 1515:24.4 時撞及前方遊覽車

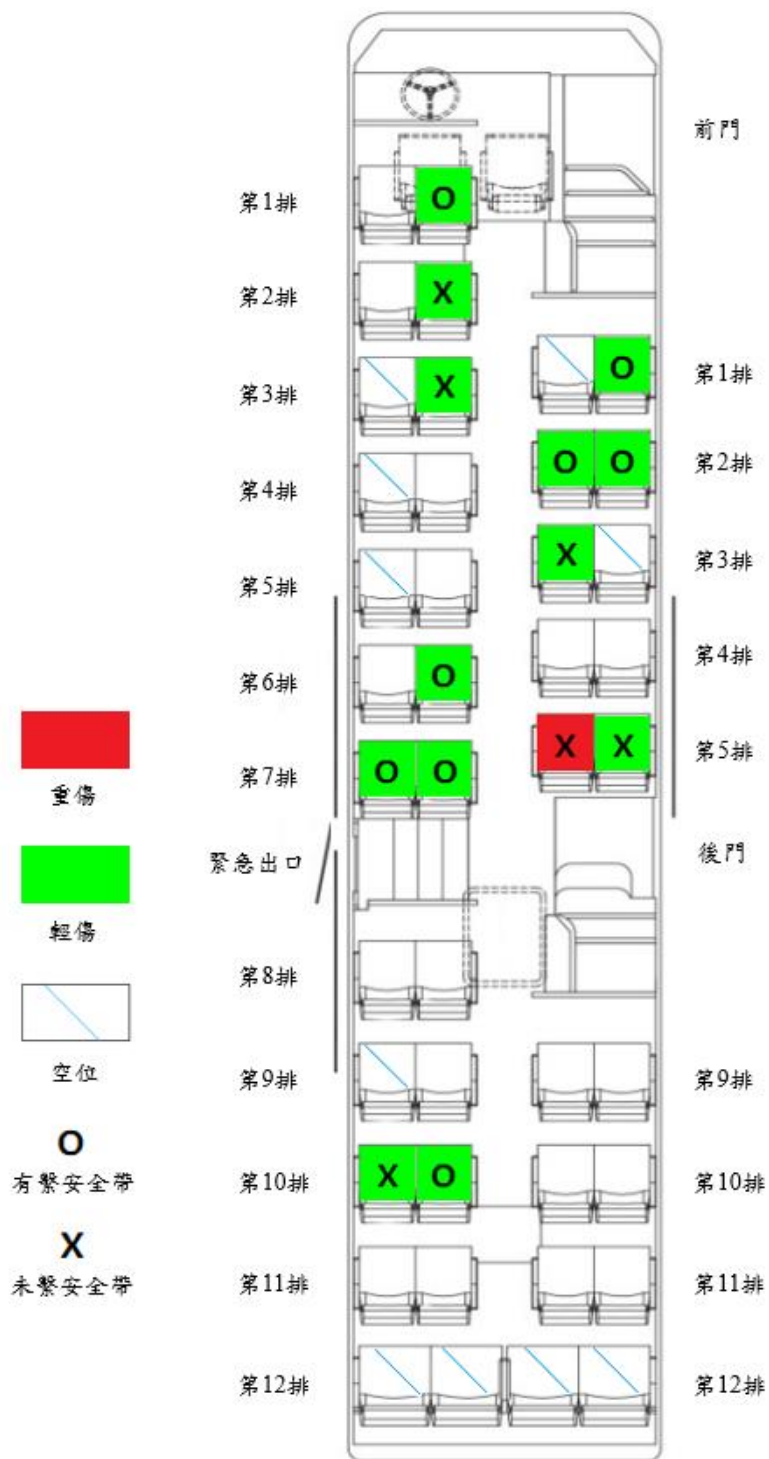
圖 1.11-1 事故車輛乘客傷勢與安全帶使用狀況分布

19 名受傷乘客中，11 名乘客有繫安全帶，6 名受傷乘客未繫安全帶。事故車輛 16 名受傷乘客中，1 名輕傷乘客與 1 名重傷乘客拒絕接受訪談，無法得知其座位及是否繫有安全帶，其他 14 名乘客傷勢及安全帶使用情形如圖 1.11-1。另，前方遊覽車受傷乘客皆有繫安全帶。

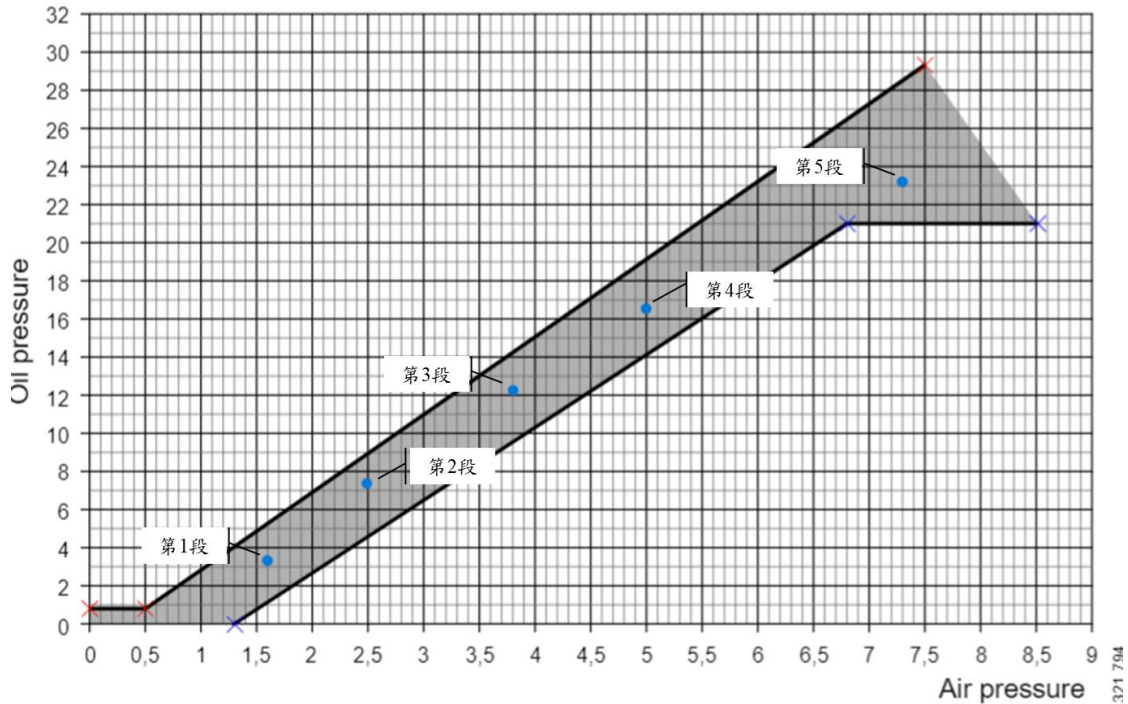
圖 1.13-1 各段位油壓減速器測試效能對照圖

1. 使用SDP3完成自動測試，測試結果為：「減速器效能測試通過，減速器煞車扭力高於限制值」。
2. 依據斯堪尼亞油壓減速器工作手冊，手動測試之建議檔位為7檔、

1,700轉/分，各段位油壓減速器測試結果如圖1.13-1（此圖為7檔、引擎轉速為1,700轉/分之下況下，油壓及氣壓對照圖，灰色區域為正常範圍），油壓減速器作用原理詳1.15.1.2。

上述測試結果顯示，事故車輛之油壓減速器作動效能為正常。
