國家運輸安全調查委員會

事實資料報告

1120825 臺港 13302 號拖船與新臺馬客貨船

於連江縣福澳港發生碰撞事故

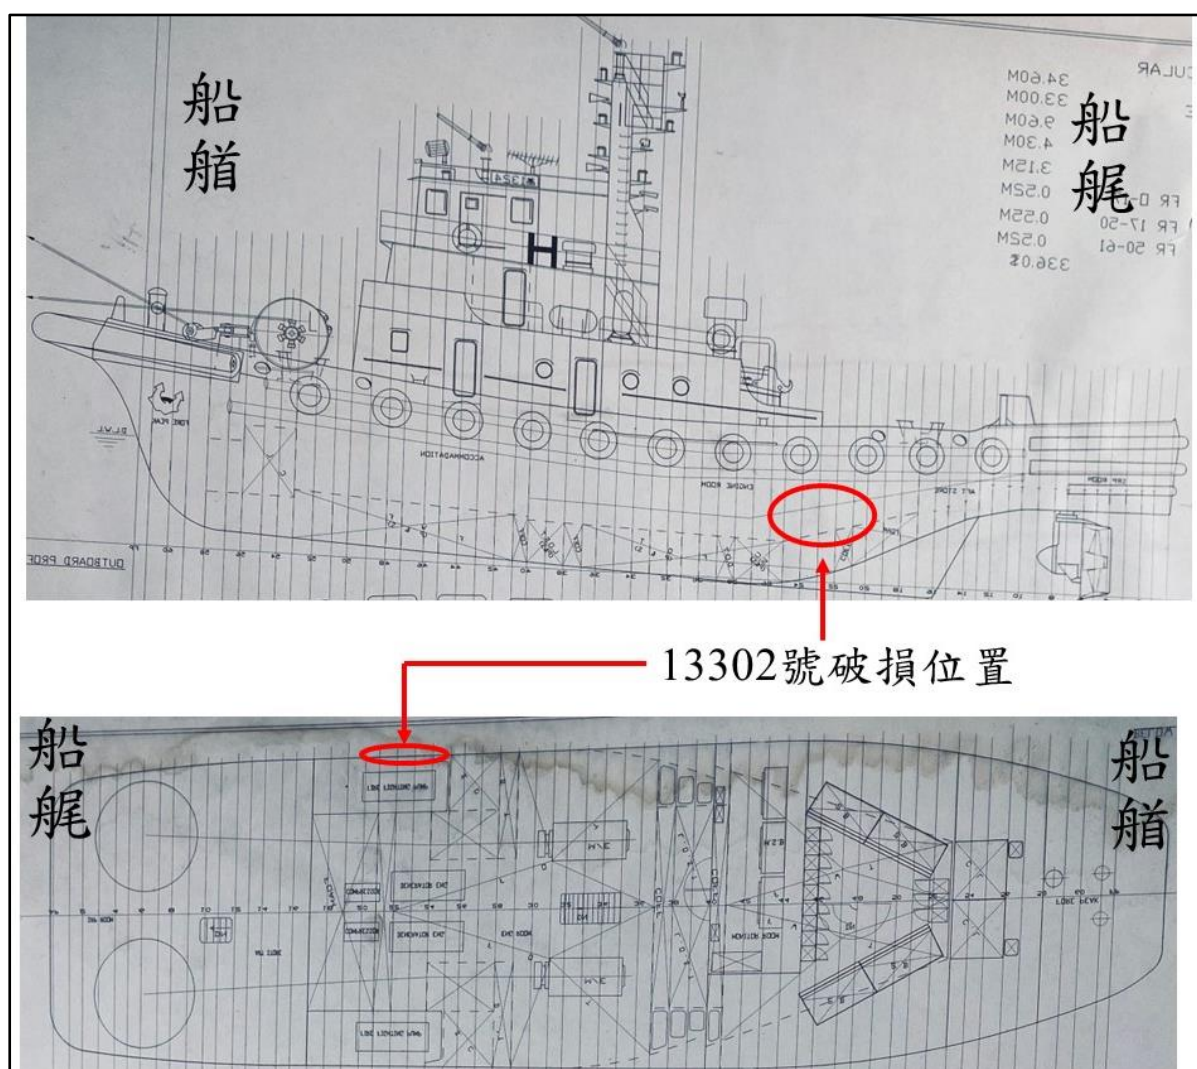
圖 1.3-1 13302 號船體破損位置

13302 號與新臺馬發生碰撞後，於左舷駕駛臺附近船體水線下之機艙附近造成約長 2 公尺，寬 60 公分之破洞。

事故後 13302 號船身經維修工程人員焊補排水自海面浮起後，於民國 112 年 9 月 20 日自福澳港拖帶前往高雄港，並且於 9 月 23 日抵達高雄港。13302 號船體破損位置詳 1.3-1、損害情況詳 1.3-2，圖片中褐色部分為破洞焊補範圍。

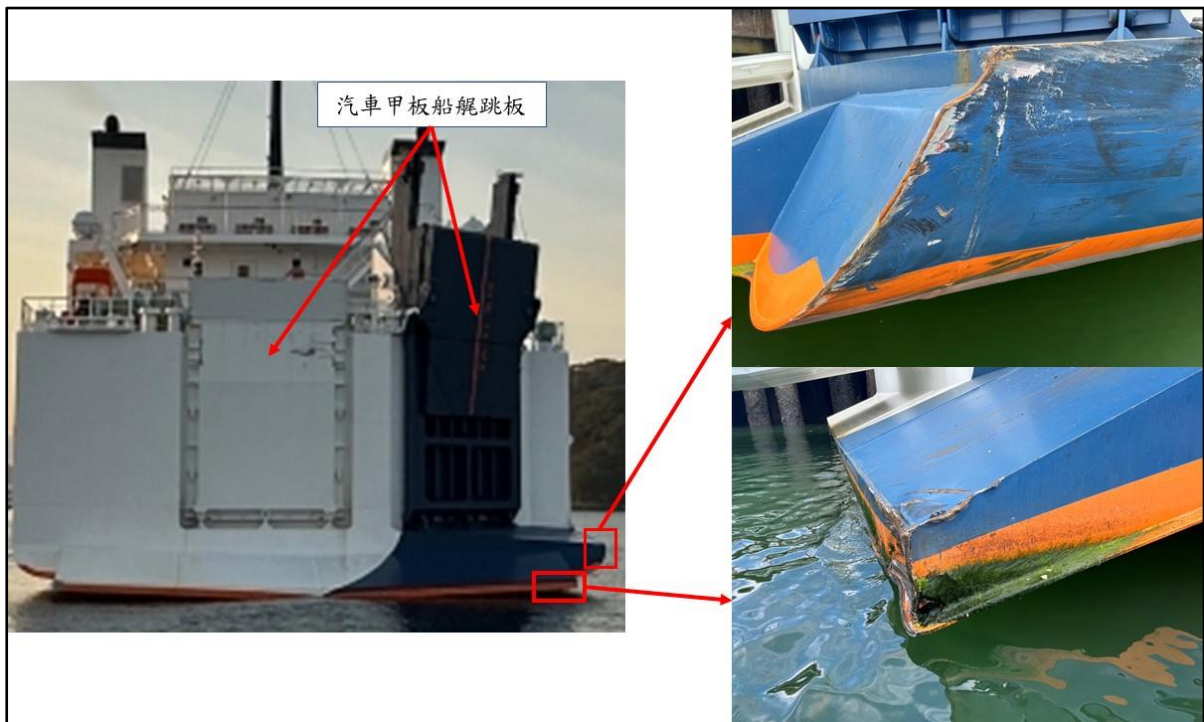
圖 1.3-3 新臺馬船艙右舷延伸板損害情況

新臺馬船艙右舷延伸板擦傷，損害情況詳圖 1.3-3。

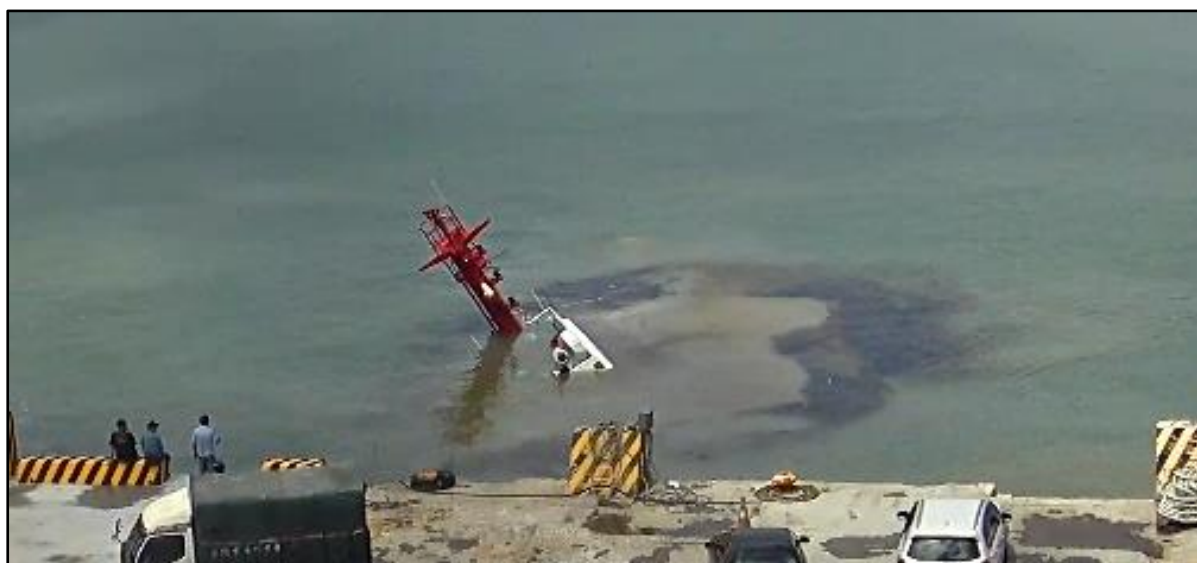
圖 1.4-1 燃油外洩漂浮於海面

依據福澳港閉路監視器 (Closed-Circuit Television, CCTV) 影像，13302 號沉沒後可明顯看出油污漂浮於海面，詳圖 1.4-1。

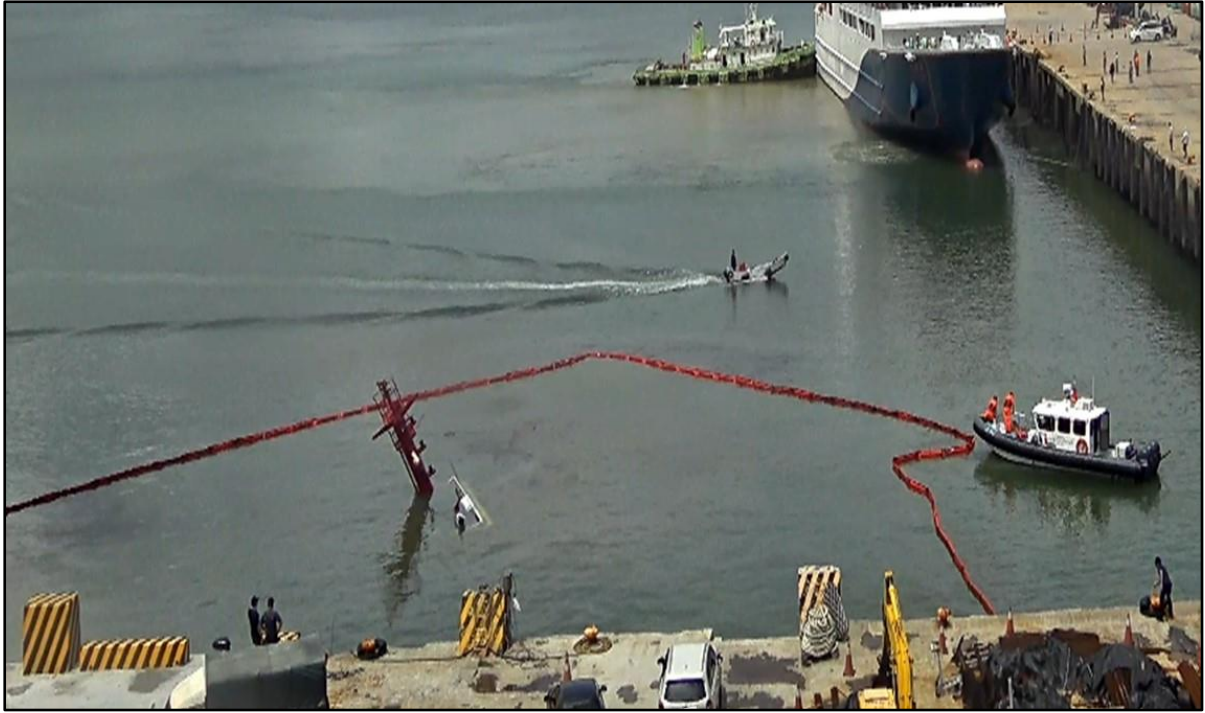
圖 1.4-2 13302 號沉沒處佈設攔油索

依據海洋委員會海巡署 (以下簡稱海巡署) 第十一巡防區指揮部電話紀錄及連江縣政府港務處 (以下簡稱港務處) 應處紀錄，於 13302 號沉沒後，海巡署艦隊分署第十海巡隊 (以下簡稱第十海巡隊) 派遣 CP-1052 艇協助於沉沒處佈設攔油索，避免燃油向外擴散，並且港務處、連江縣環境資源局及海巡署北部分署福澳安檢所人員佈放吸油棉吸附海面燃油，詳圖 1.4-2。

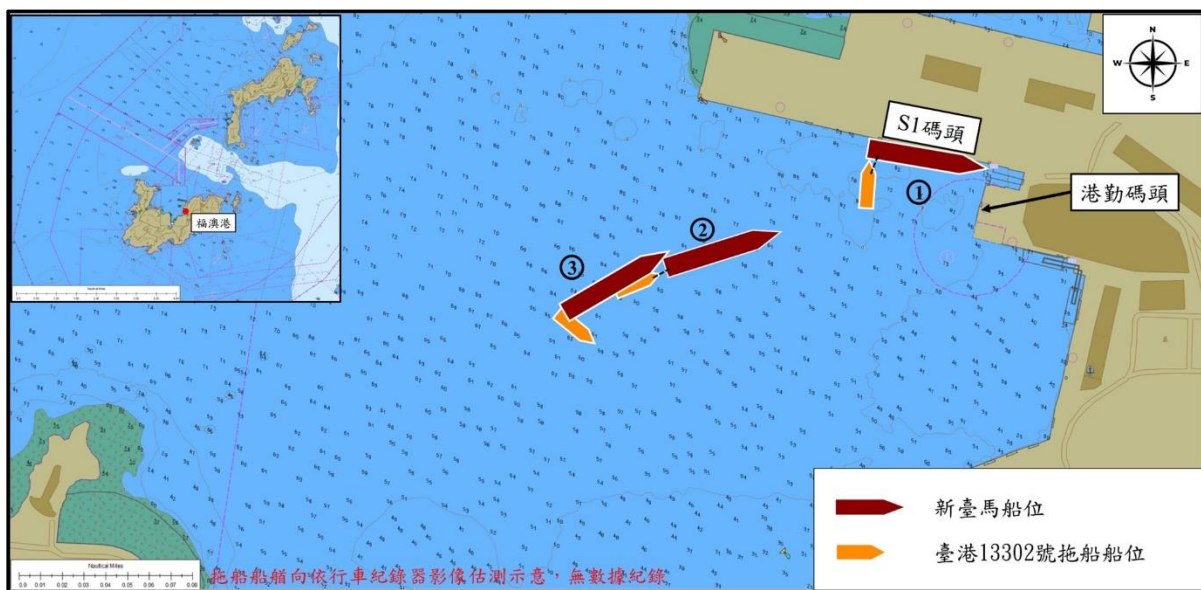
圖 1.10-1 新臺馬輪航跡圖

- 0948:05 時 拖船開始往外拖帶新臺馬輪離開港邊，船位詳圖 4-①。
- 0953:01 時 拖船解拖纜，新臺馬船艏向 073.3 度，船速向後 2.5 節，船位詳圖 4-②。
- 0954:21 時 兩船碰撞，當時新臺馬船艏向 060.7 度，船速向後 2.2 節，船位詳圖 4-③。

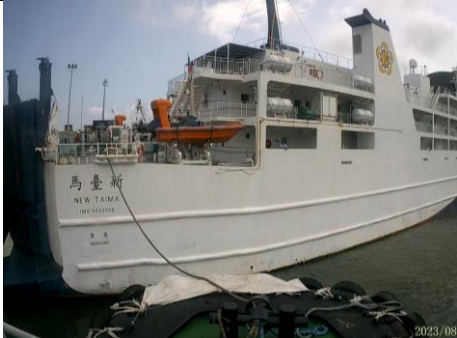
<ol style="list-style-type: none"> 1. 新臺馬船長請 13302 號慢俾 90 度退開。 2. 13302 號開始退開。 	13302 號 船艙行車 紀錄器
0952:54 0953:43

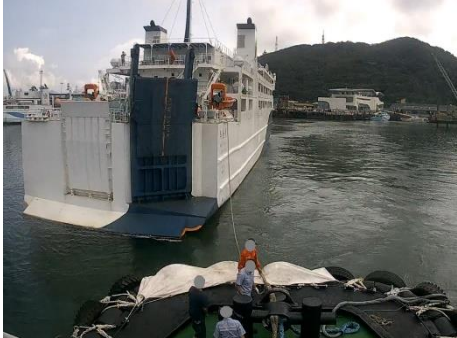
<ol style="list-style-type: none"> 1. 新臺馬船長請 13302 號解大船纜。 2. 13302 號船員解掉大船纜。 	13302 號 船艙行車 紀錄器
0953:47

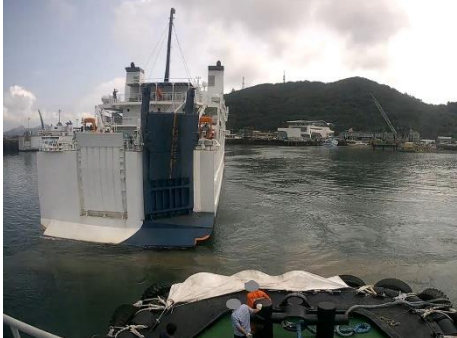
<ol style="list-style-type: none"> 1. 大船纜完全收回至新臺馬船上。 2. 13302 號船位在新臺馬船艙右舷處。 	13302 號 船艙行車 紀錄器
0953:51

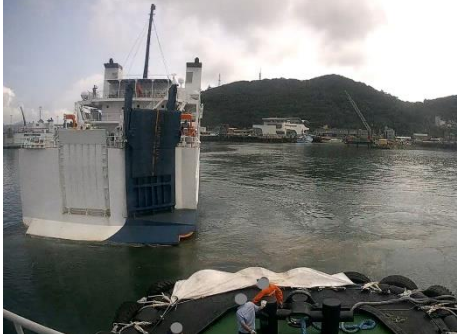
<ol style="list-style-type: none"> 1. 新臺馬船長以 VHF 通知請 13302 號至新臺馬右舷備便。 2. 13302 號船艙開始向右轉向，準備駛往新臺馬右舷。 	13302 號 船艙行車 紀錄器

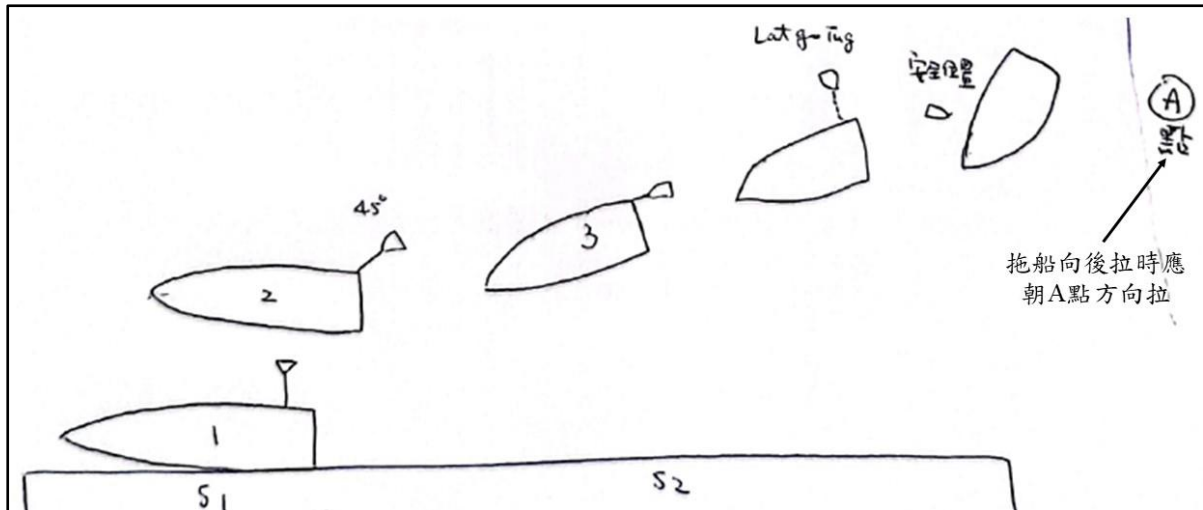
圖 1.11-1 新臺馬船長手繪拖船理想作業狀況圖

受訪者認為此次事故主因係因拖船船長操作不當，誤判距離所致。就過去靠泊情況來看，福澳港拖船似乎對操作不熟悉，拖帶角度不是很理想，亦有向公司報告過此情況，並且事故船長是 8 月 18 日才來報到，事故前幾次解完纜後都未盡早至新臺馬右舷安全位置，危及本輪安全。過去曾與福澳港拖船船長（未包含事故拖船船長）討論相關拖帶作業，如解纜後拖船必須在新臺馬右正橫處並保持安全距離。受訪者認為出港拖船理想作業狀況如圖 1.11-1 所示。

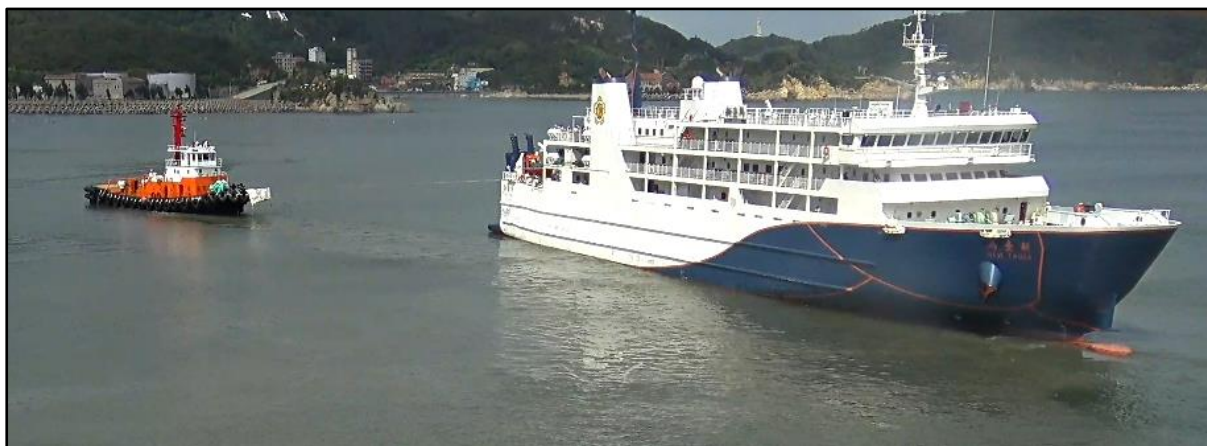
圖 1.16-1 拖船將新臺馬拉出碼頭後位置圖

依據港務處提供於 8 月 16 日，13302 號另一名船長協助新臺馬出港之 CCTV，該船長將新臺馬拉出碼頭時，13302 號船位保持於新臺馬右後舷，並且拖船與新臺馬保持一定距離，詳圖 1.16-1。

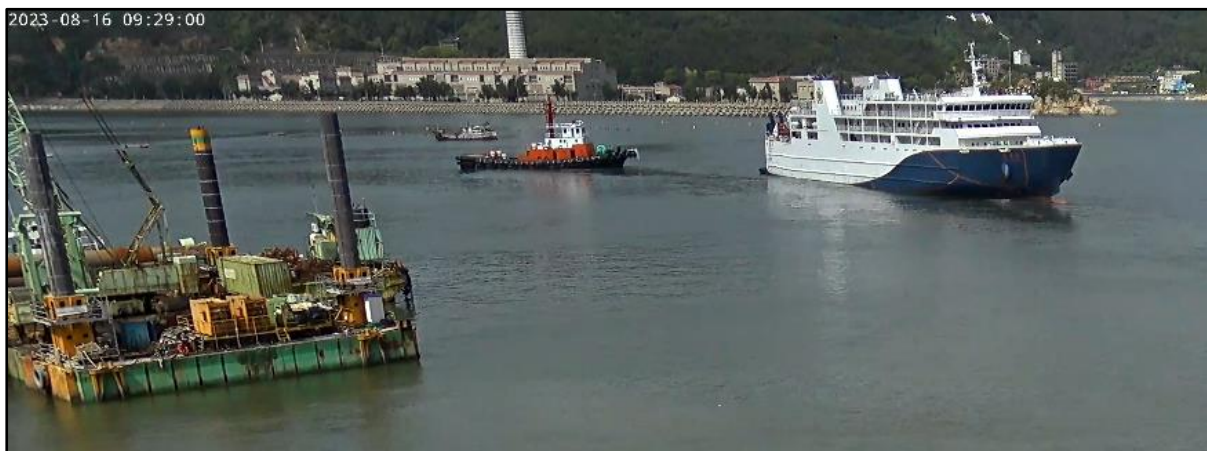
圖 1.16-2 解纜後拖船位置圖

當 13302 號將大船纜解開後，13302 號隨即向後調轉方向，使其船位維持於新臺馬右後舷並保持一定距離，詳圖 1.16-2。
