國家運輸安全調查委員會

重大運輸事故 事實資料報告草案

1121021 健全遊覽車國道 3 號往南古坑路段側撞
事故

報告編號：TTSB-HFR-24-04-002

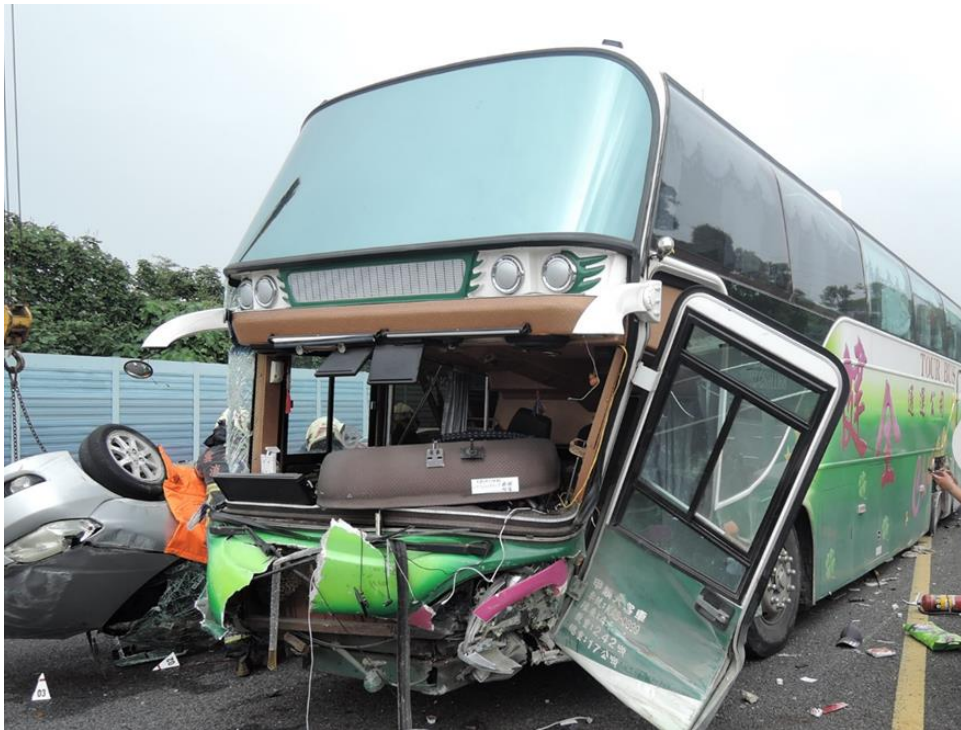
圖 1.1-1 事故現場

健全通運有限公司（以下簡稱健全）所屬一輛營業遊覽大客車（以下簡稱事故車輛），於民國 112 年 10 月 21 日 0942 時行經國道 3 號南向 263K+788 處¹（古坑路段，速限 110 公里/小時）撞及右側一輛自用小客車（以下簡稱事故小客車）後將其擠壓至外側護欄，事故車輛右側車尾撞及外側護欄與隔音牆。本次事故造成 2 車共 4 人死亡、22 人受傷。事故現場如圖 1.1-1。

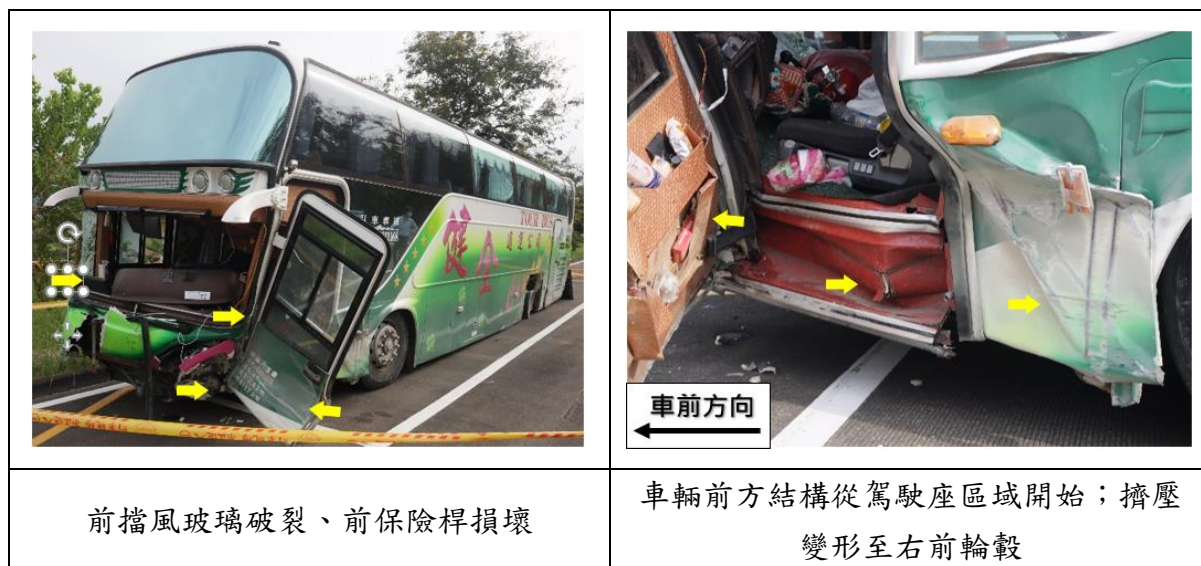
圖 1.3-1 車體損害情形 (1)

事故車輛左前側、前側撞及內側護欄，前擋風玻璃破裂、前保險桿損壞，車輛前方結構從駕駛座區域開始擠壓變形至右前輪轂，損害情形如圖 1.3-1。

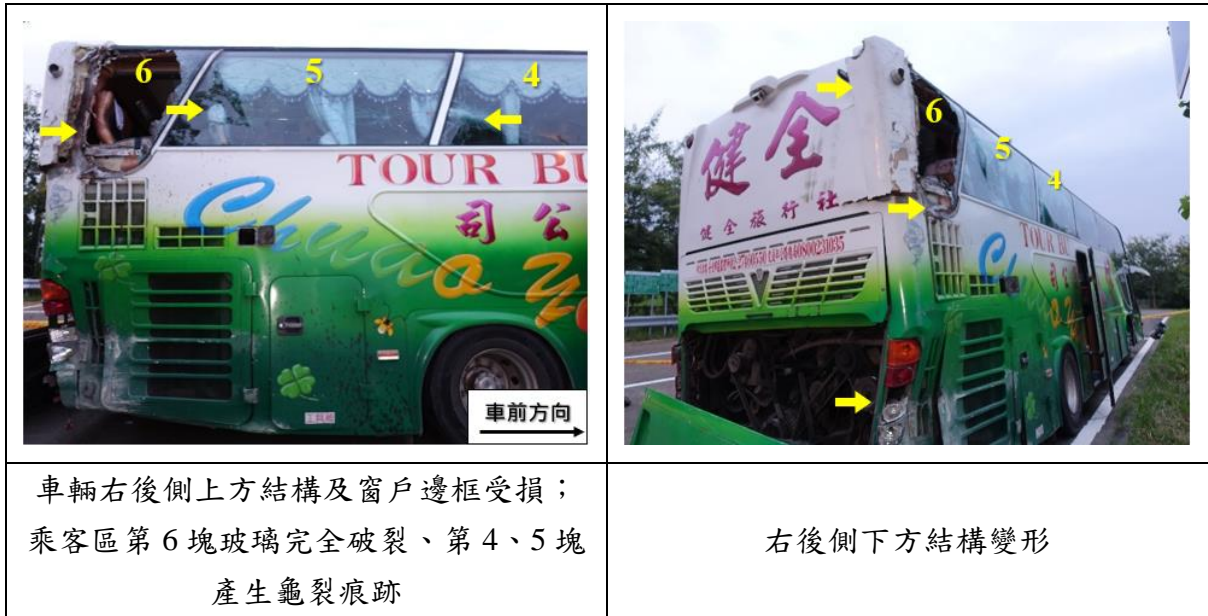
圖 1.3-2 車體損害情形 (2)

事故車輛右後側上方撞及隔音牆，車輛右後側上方結構及窗戶邊框受損，右後側下方撞及外側護欄，結構變形，乘客區第 6 塊玻璃完全破裂、第 4、5 塊產生龜裂痕跡，損害情形如圖 1.3-2。

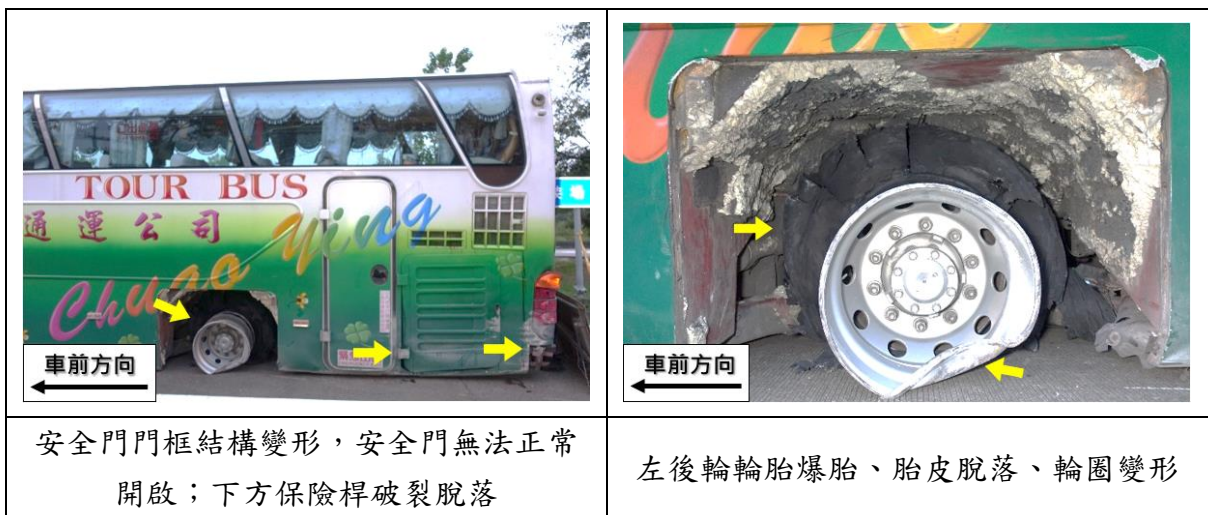
圖 1.3-3 車體損害情形 (3)

事故車輛左後側擦撞內側護欄，左後輪輪胎爆胎、胎皮脫落、輪圈變形及擠壓安全門門框結構，門框結構變形，安全門無法正常開啟；下方保險桿破裂脫落，損害情形如圖 1.3-3。

¹⁵ 後方安全門因門框結構變形無法開啟，右側後門經檢視作動正常，惟後門若非由駕駛座操控開啟，則需由人工先將卸壓閥拉開後才能將後門開啟。

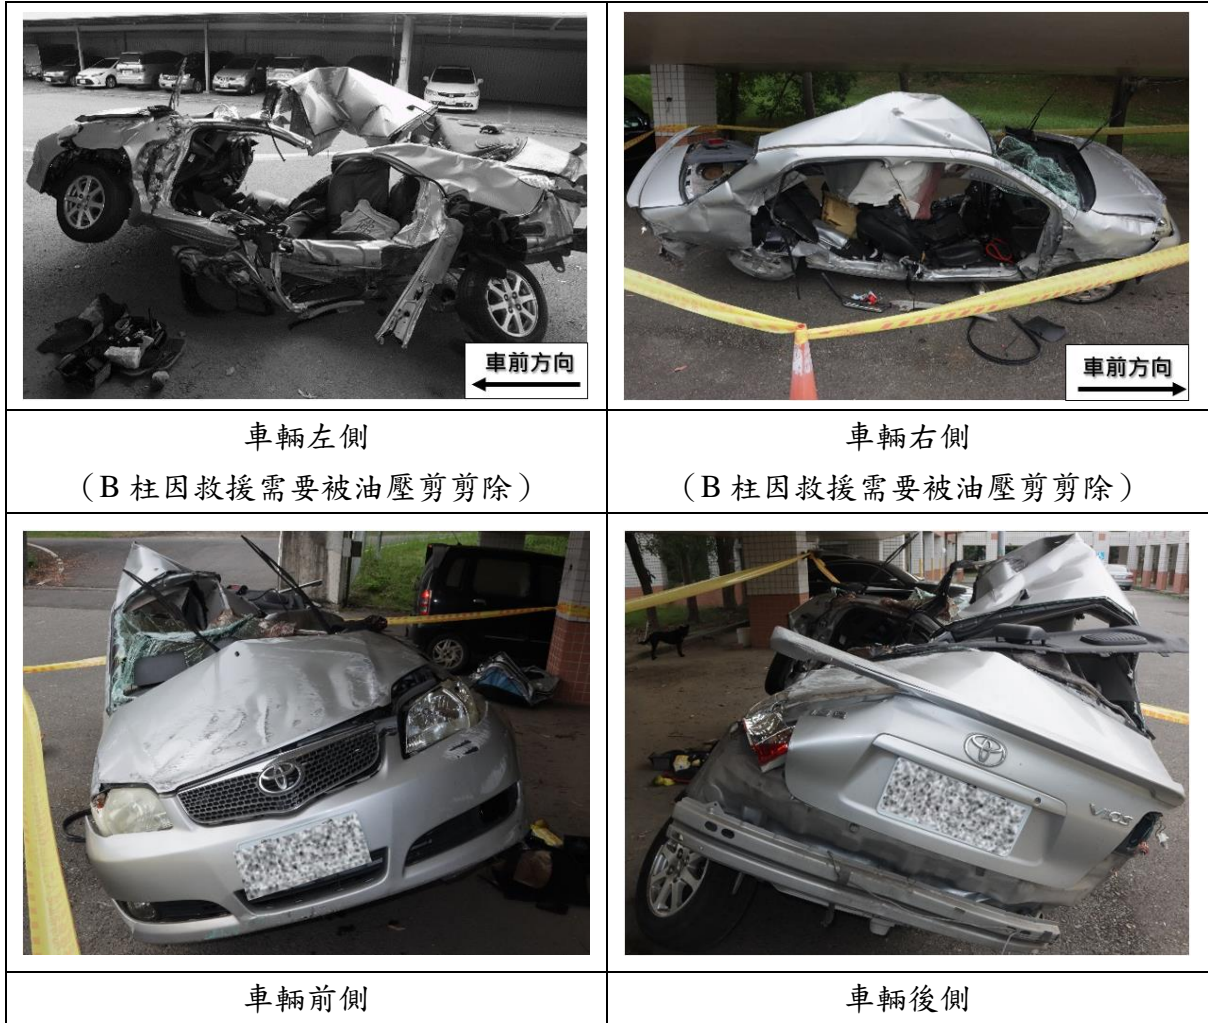
圖 1.4-1 事故小客車損害情形

事故小客車遭事故車輛撞擊後持續被推撞至外側護欄，並受事故車輛擠壓後造成車室 (Passenger Compartment)⁷變形，事故小客車損害情形如圖 1.4-1 所示。

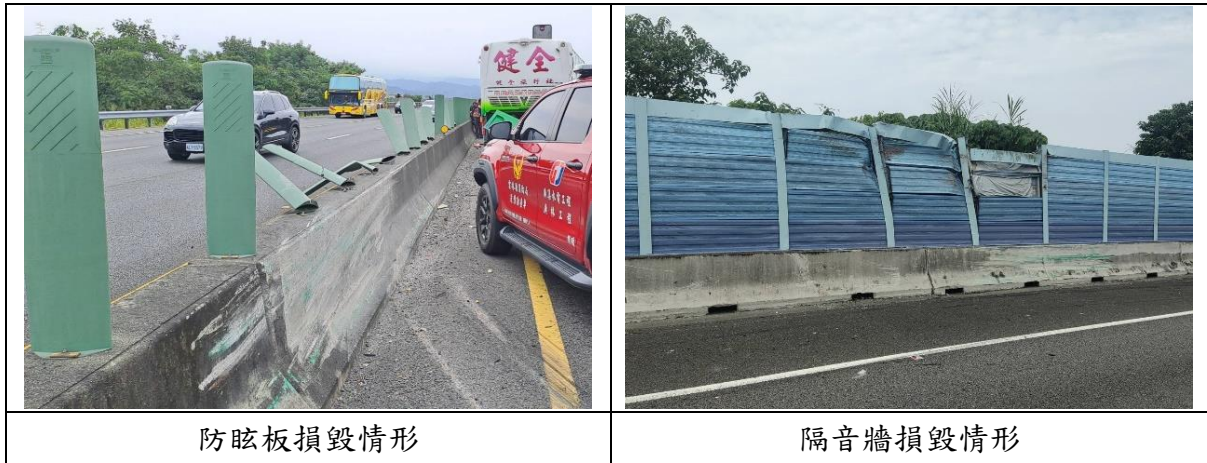
圖 1.4-2 道路設施損毀情形

本次事故損毀內側護欄上之防眩板 13 片以及外側護欄上之隔音牆約 4 樁，並於內外側護欄留下部分車體摩擦痕跡，道路設施損毀情形詳圖 1.4-2。

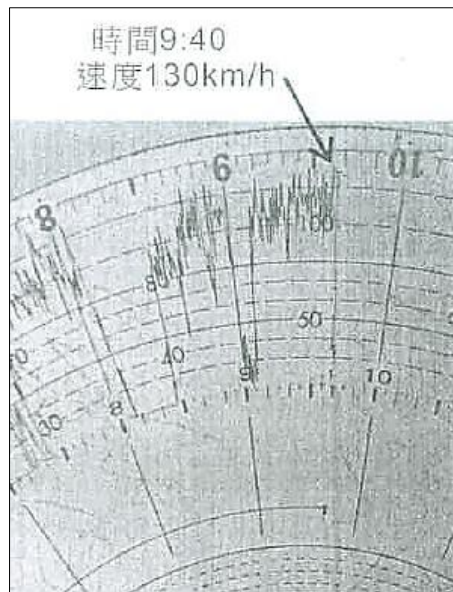
圖 1.9-1 事故車輛行車紀錄卡

事故撞擊點之時間為 0940 時¹⁰，行車速度紀錄為 130 公里/小時，如圖 1.9-1。

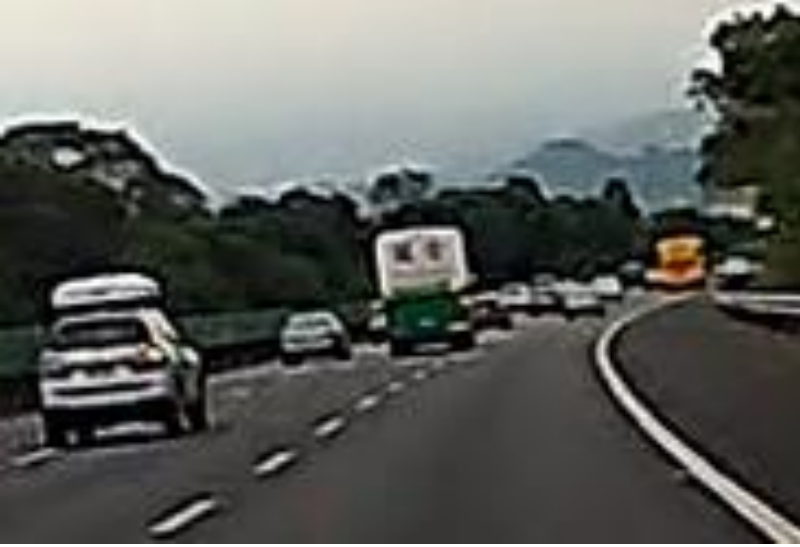
<p>0942:44</p>

<p>事故車輛駛入中線車道（右側方向燈持續閃爍）</p>
<p>0942:47</p>

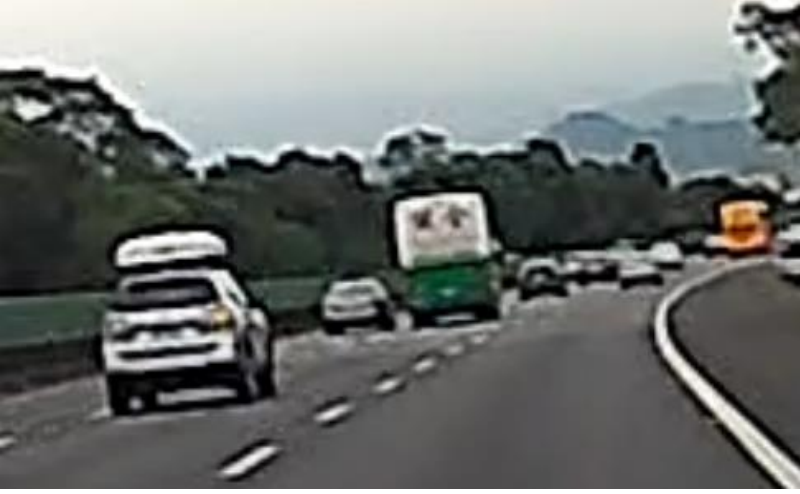
<p>事故車輛持續偏往內側車道（右側方向燈持續閃爍）</p>
<p>0942:48</p>

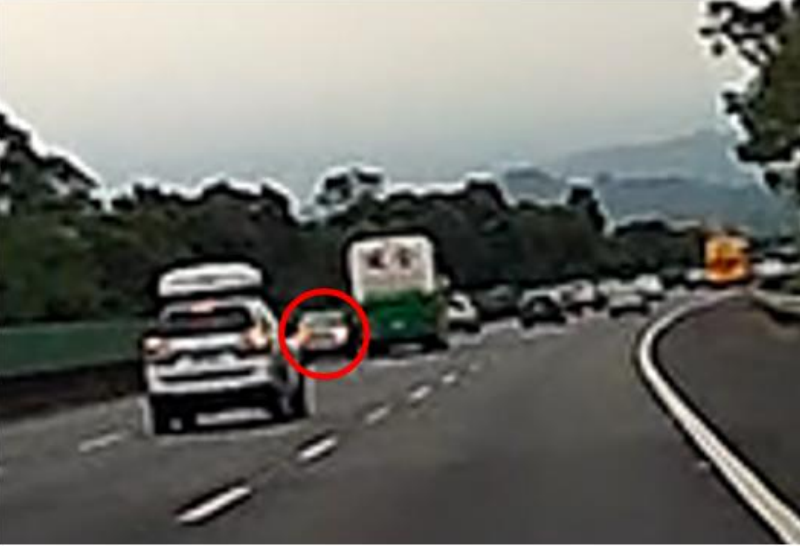
<p>事故車輛碰撞內側車道之自用小客車右前方保險桿（右側方向燈持續閃爍）</p>

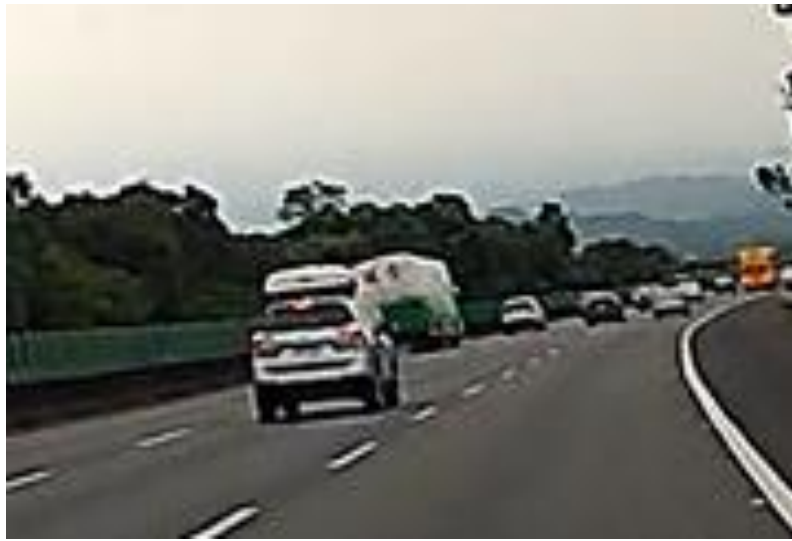
0942:50

事故車輛撞及內側護欄，車身左傾

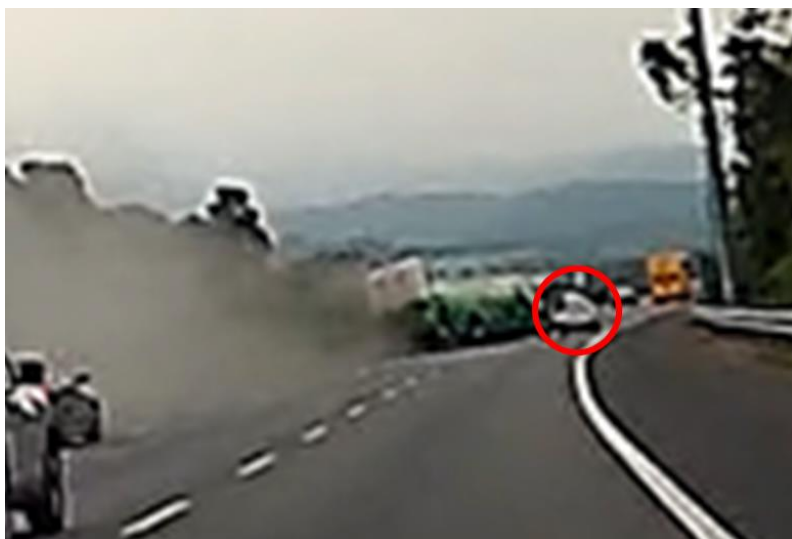
0942:53

事故車輛右側車頭撞及外側車道之事故小客車

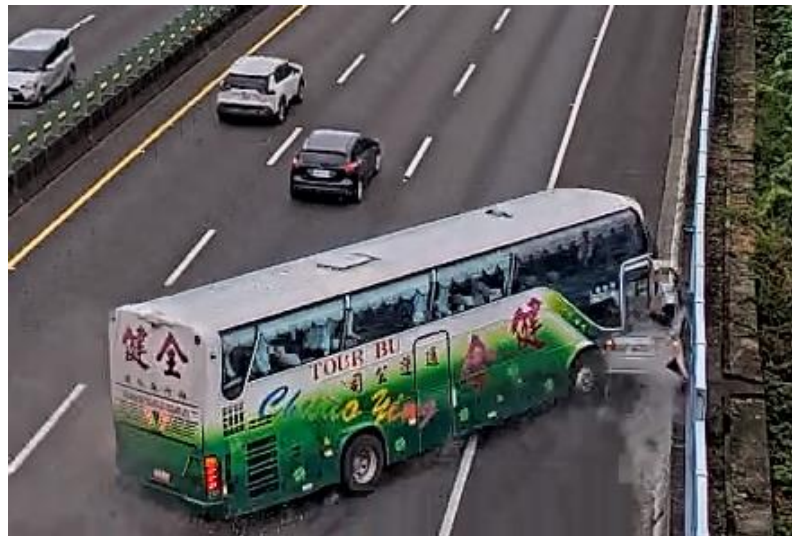
0942:54

事故車輛擠壓事故小客車至 263K+788 處外側護欄

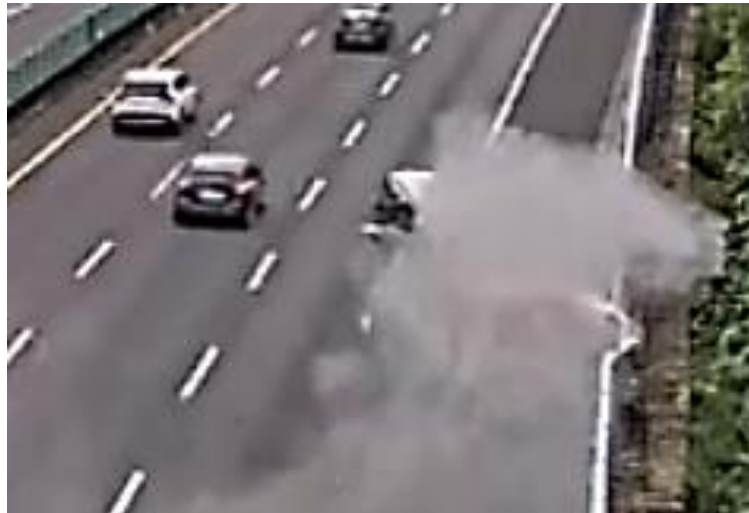
0942:55

事故車輛車身轉正後車尾向右撞及外側護欄與隔音牆

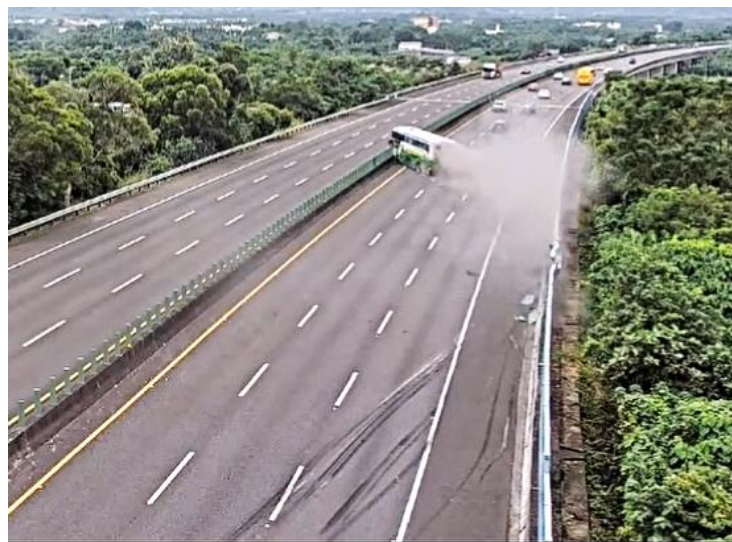
0942:58

事故車輛車頭撞及內側護欄

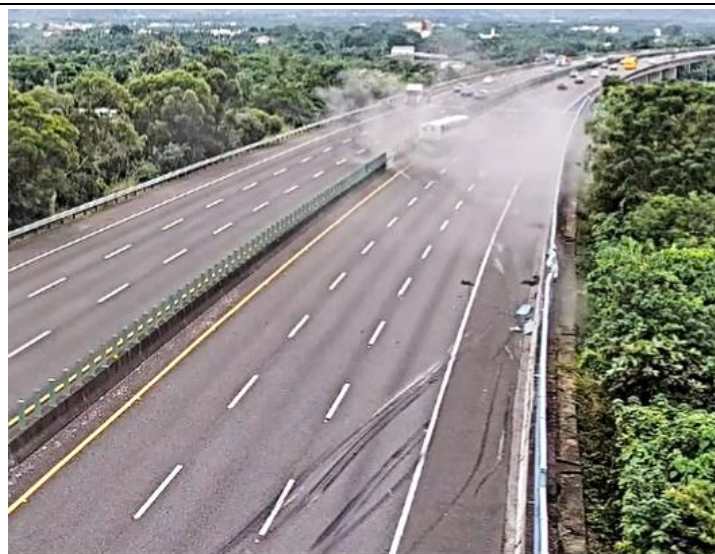
0943:02

事故車輛車身轉正後停止於 263K+880 處

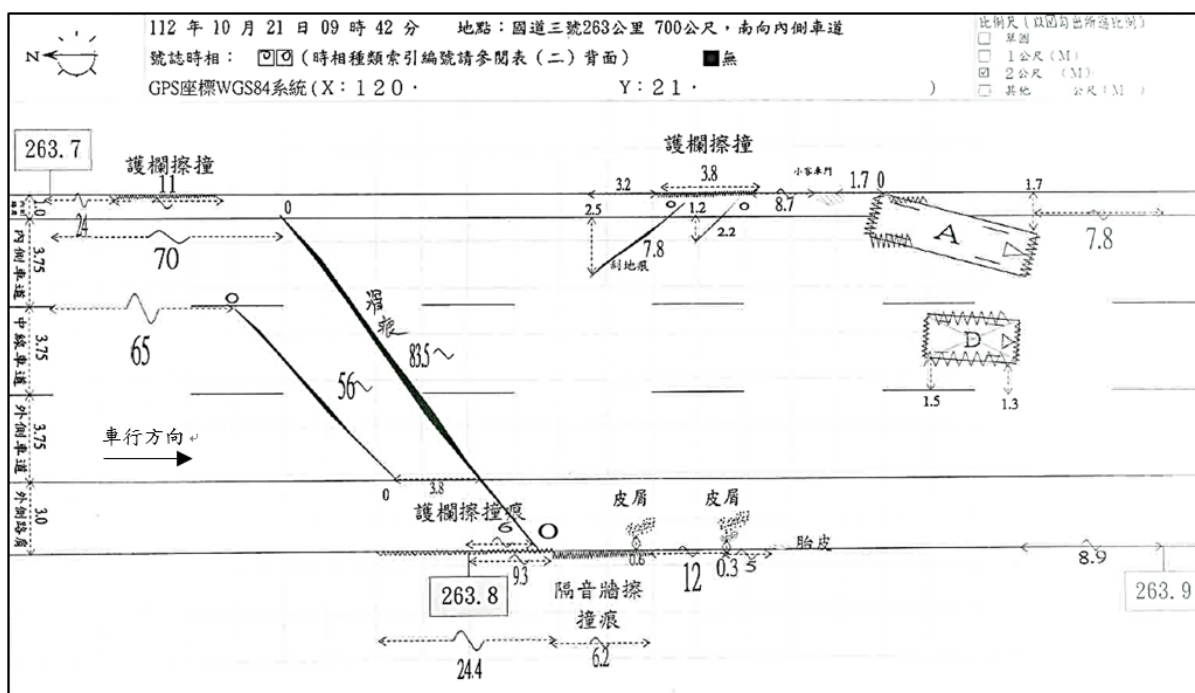
圖 1.10-1 道路交通事故現場圖

依據公警局記錄之道路交通事故現場圖（如圖 1.10-1），事故車輛依序於 263K+724 處內側護欄留下 11 公尺之擦撞痕跡¹¹；263K+765 處路面開始出現 2 條輪胎滑痕，各為 56 公尺及 83.5 公尺；外側護欄留下 24.4 公尺之擦撞痕跡；隔音牆上有 6.2 公尺之擦撞痕跡；內側護欄留下 3.8 公尺之擦撞痕跡。本會調查小組人員抵達現場時，事故車輛已移至公警局第八公路警察大隊古坑分隊，未進行現場測量作業。
