飛航事故調查報告

ASC-AOR-10-01-001

中華民國 97 年 5 月 24 日
中興航空公司 BK-117 型機
國籍標誌及登記號碼 B-77008
於金門機場落地時墜毀

行政院飛航安全委員會
AVIATION SAFETY COUNCIL

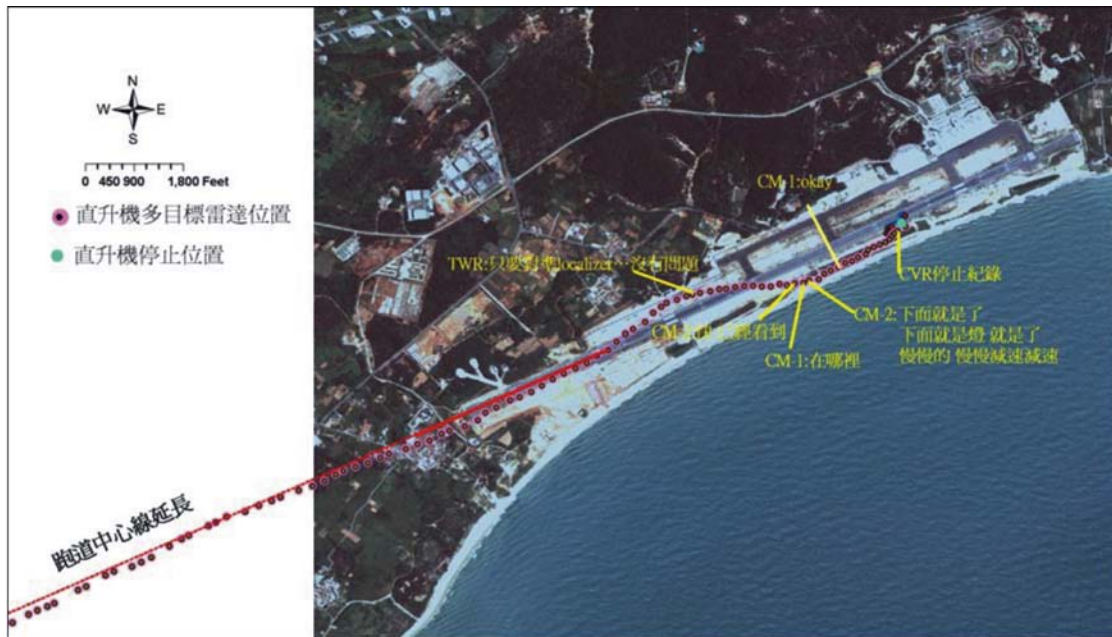
圖 1.11-5 該機進場軌跡與墜毀地點

事故班機飛行軌跡詳如圖 1.11-3、1.11-4 及 1.11-5。圖 1.11-3 整合 Pilot III 手持式全球定位系統接收機、金門多點定位雷達、台中及馬公次級雷達資料。圖 1.11-4 (a)為該機通過各導航點 Mode-C 高度，及距離金門尚義機場 DME 累積路徑之垂直高度剖面圖，(b)為該機於金門終端管制區飛行軌跡，(c)為台北飛航情報區公告於金門尚義機場，採用儀器進場時，飛行軌跡及通過各導航點之最低下降高度 (Minimum Descending Altitude, MDA)。圖 1.11-5 為該機最終進場階段飛航軌跡及事故地點，並摘錄該機座艙語音紀錄器部份抄件。

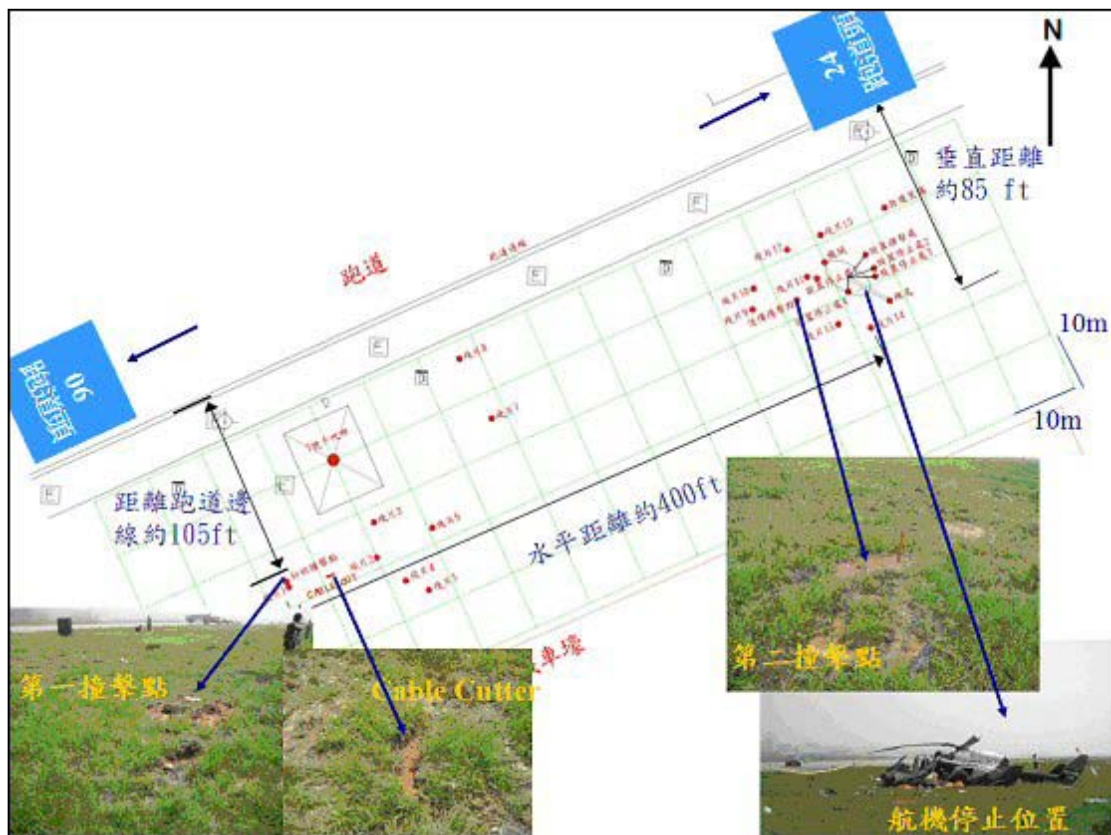
圖 1.12-1 事故現場近景圖

1. 事故現場發現第一、第二及停止位置共三個撞擊點，大部份殘骸散佈於停止位置。
2. 第一撞擊點距離 24 跑道頭約 2,900 呎（GPS 座標：北緯 24.42998 度，東經 118.36465 度），偏離 06 跑道中心線右側約 180 呎。第一撞擊點處發現一條疑似為直升機滑橈刮痕及一凹槽，該凹槽處發現該機腹下方雷達天線。於雷達天線殘骸沿 06 跑道方向約 14 呎處，發現該機剪纜器（Cable Cutter）於地面遺留之刮痕及部份折斷殘骸。
3. 第二撞擊點位置距離 24 跑道頭約 2,570 呎（GPS 座標：北緯 24.42998 度，東經 118.36465 度），偏離 06 跑道中心線右側約 160 呎。
4. 停止位置距離 24 跑道頭約 2,500 呎（GPS 座標坐標：北緯 24.43047 度，東經 118.3655 度），航向 324，偏離 06 跑道中心線右側約 160 呎。

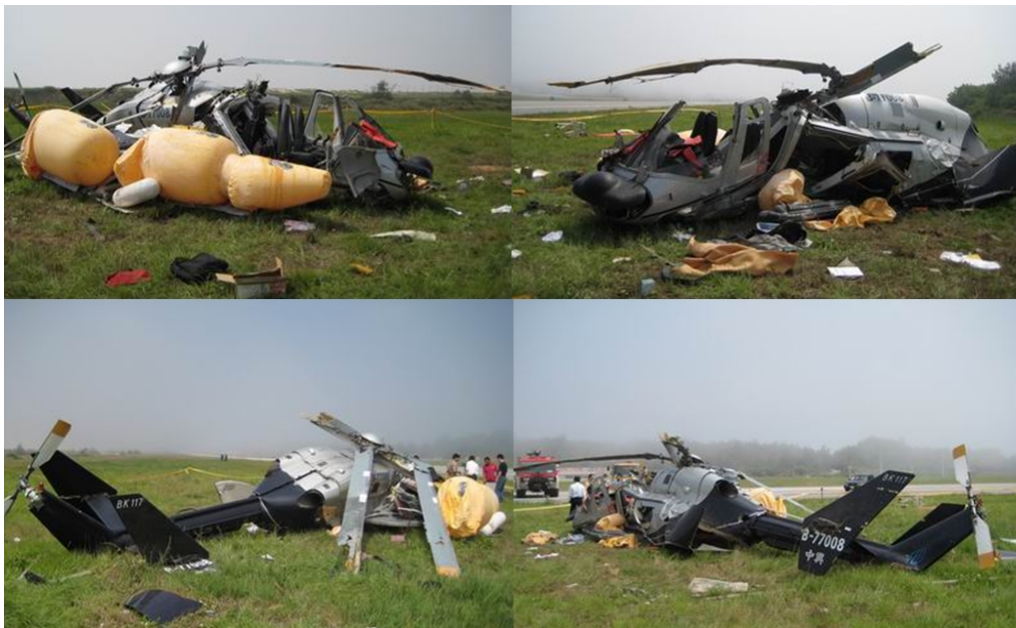
圖 1.12-2 航機損壞圖

該機座艙地板以上結構嚴重向左傾斜與變形，客艙四支主柱結構已彎折，內部駕駛艙之艙頂及頂板操縱台（overhead console）受主旋翼之撞擊，已脫離主殘骸，液壓系元件受損並向後位移，右駕駛艙門及右後艙門均已脫離，左後艙門嚴重受損。緊急浮筒已擊發充氣，其控制手把在正常位置，保險絲（safety wire）完整，自控制手把至氮氣瓶間之控制纜繩支架移位，控制纜繩已斷。

四支滑撬均受損向上彎折，機腹觸地，機首下方凹陷，下剪纜器部分斷落，其它如發動機、主傳動箱及主旋翼則仍在原來的位罝。

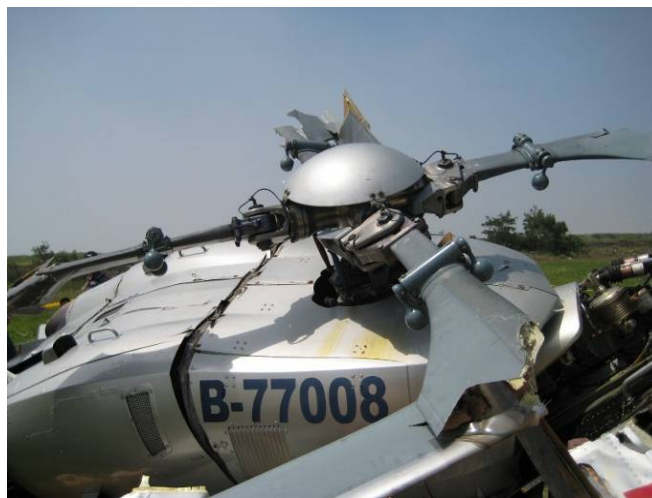
圖 1.12-3 主旋翼頭損壞圖

主旋翼頭外表無明顯損傷，滑油量略高於最低限制（MIN），無漏油，主旋翼變距連桿位於最大的角度。驅動連桿、變距連桿、blade mounting fork 及各系統軸承無不正常發現。變向盤（swash plate）及旋轉元件無法轉動，但外表並無不正常發現。四主旋翼皆於接近翼根處折損。

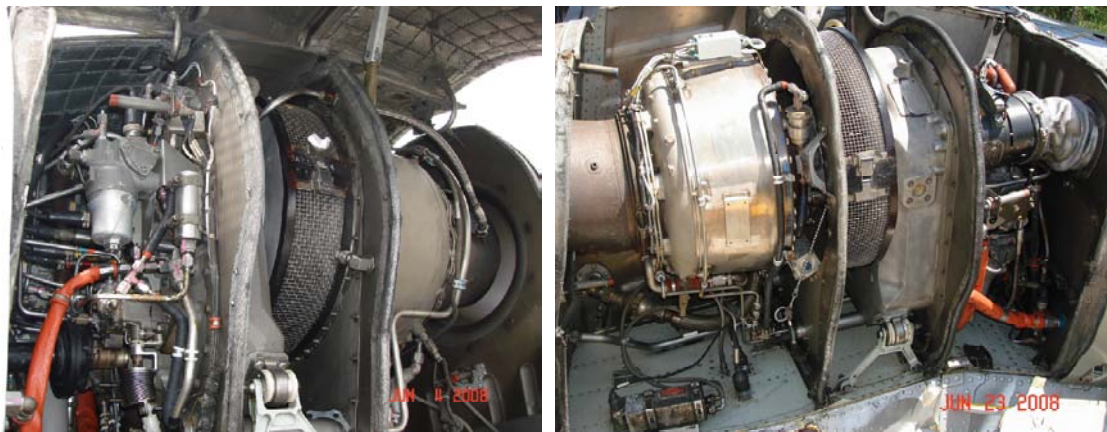
圖 1.12-4 1 號發動機 (左) 及 2 號發動機外觀

兩具發動機外觀完整，固定發動機支架完好，無漏滑油及漏燃油跡象，滑油量正常，金屬屑偵測器均無吸附金屬屑。二動力控制桿已受損脫離駕駛艙，發動機上之 N1 控制盒 (control box) 均在 FLY 的位置。

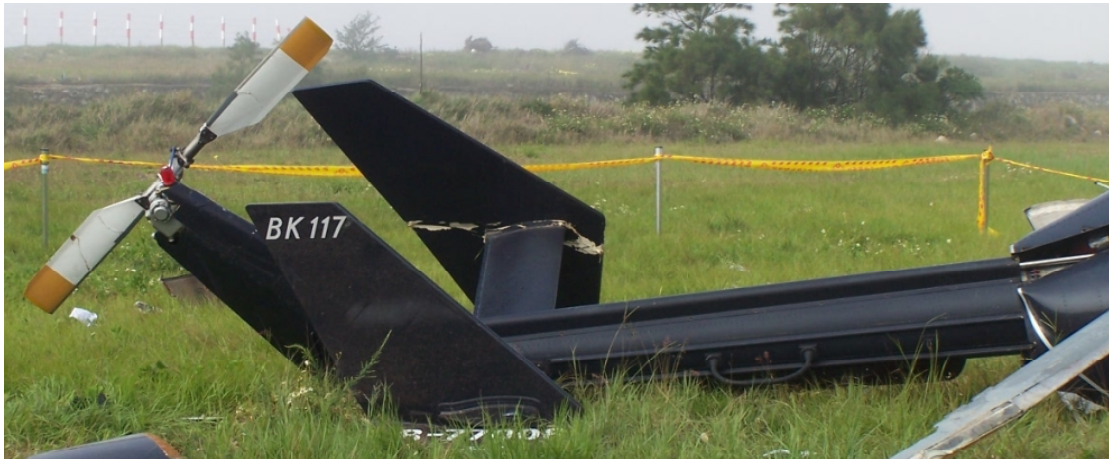
圖 1.12-5 機尾外觀

尾桁與機身連接處下方明顯損傷，水平安定面之垂直尾翼下方折損，其餘外觀完整。尾旋翼在主旋翼卡住情況下，仍可以手轉動。檢查內部發現尾旋翼傳動軸介於前短軸與長軸之耦合器 (laminated disc coupling) 損壞，使尾旋翼與驅動軸脫離。長軸 (含) 後之聯結均正常，中間齒輪箱外觀正常，滑油液面正常，無漏滑油現象，金屬偵測器吸附少量油泥及 1 片約 5mm 長之金屬屑，狀況仍屬正常。尾旋翼傳動箱外觀正常，尾旋翼傳動箱滑油液面正常，無漏滑油現象，金屬偵測器吸附少量油泥，狀況屬正常。兩片尾旋翼外型完整，表面均有裂痕。

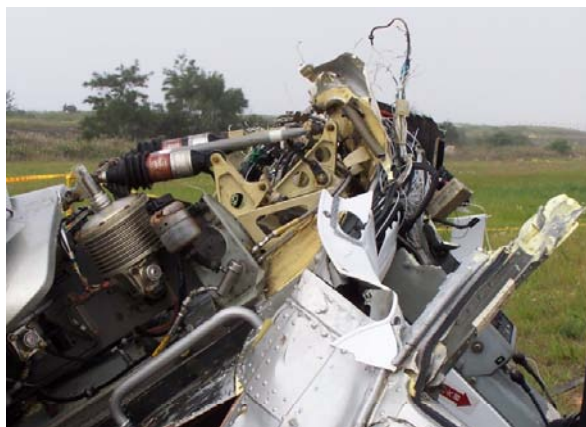
圖 1.12-6 液壓系模組損壞圖

液壓系統：液壓系元件受損，但儲液槽仍保有液壓油，油面在最高（MAX）的位置，油濾阻塞指示器未顯示不正常現象。

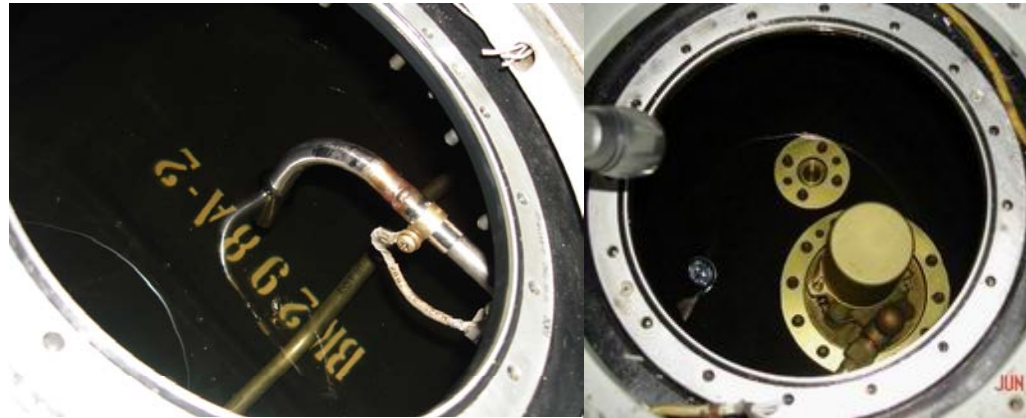
圖 1.12-7 燃油供油箱液面

燃油系統：主燃油箱下方受損，在洩放閥有燃油漏出現象。左右燃油供油箱完整，從燃油洩放閥各取樣一公升燃油檢驗（相關內容參考 1.16.1），打開左右燃油供油箱，發現其燃油液面均接近油箱頂。

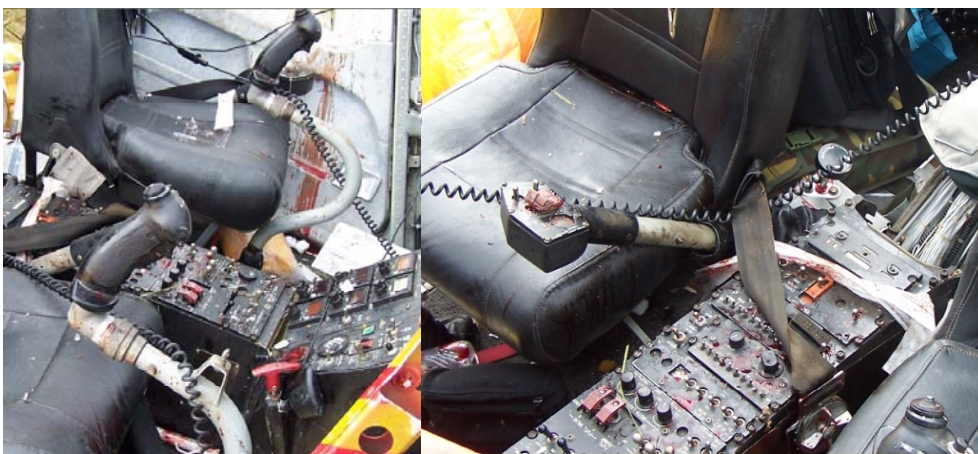
圖 1.12-8 迴旋桿及集體桿

飛操系統：迴旋桿至旋翼間之機身下方嚴重受壞，及從中間支柱至機艙上方之結構受到嚴重損傷，因此無法評估迴旋桿功能。集體桿停止在最大的位置，集體桿上方距地板之間高度為 410mm，也是因為集體桿與旋翼間之聯結大部份受到嚴重損傷，因此亦無法評估其功能。

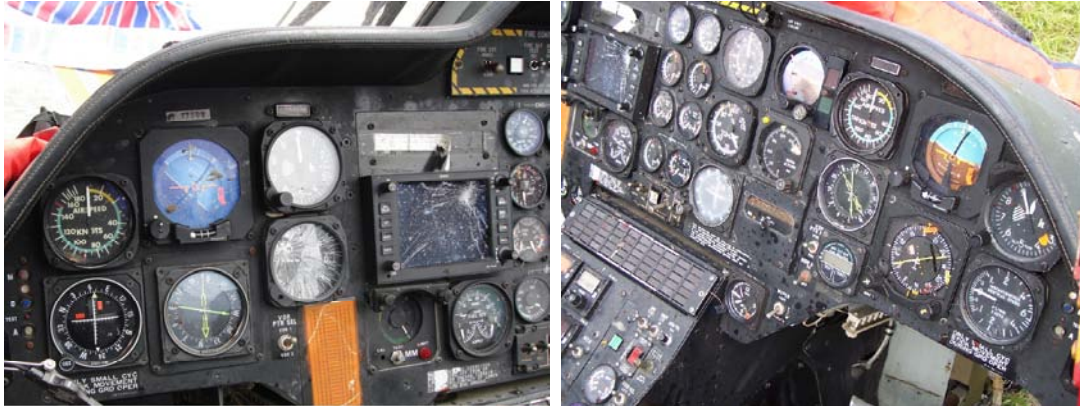
圖 1.12-9 駕駛艙儀表

駕駛艙儀表：檢視事故後駕駛艙儀表（參考圖 1.12-9），紀錄檢視當時之指示及開關位置表列如表 1.12-1。

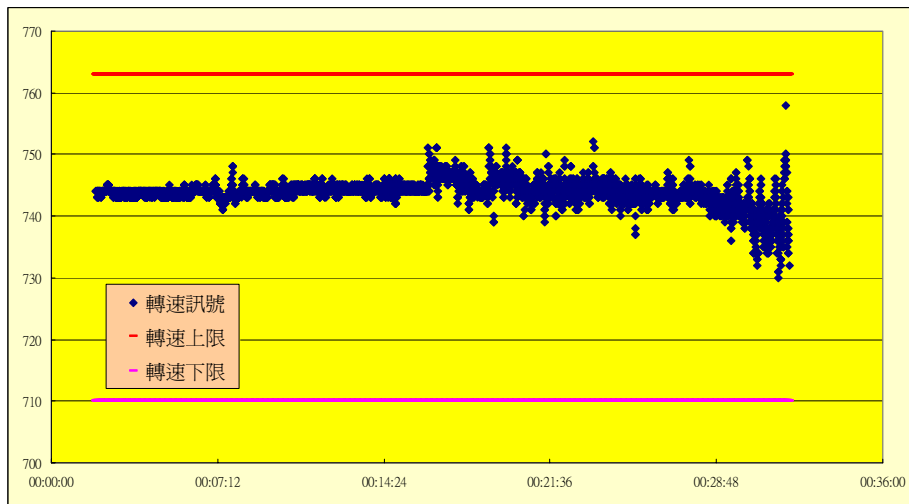
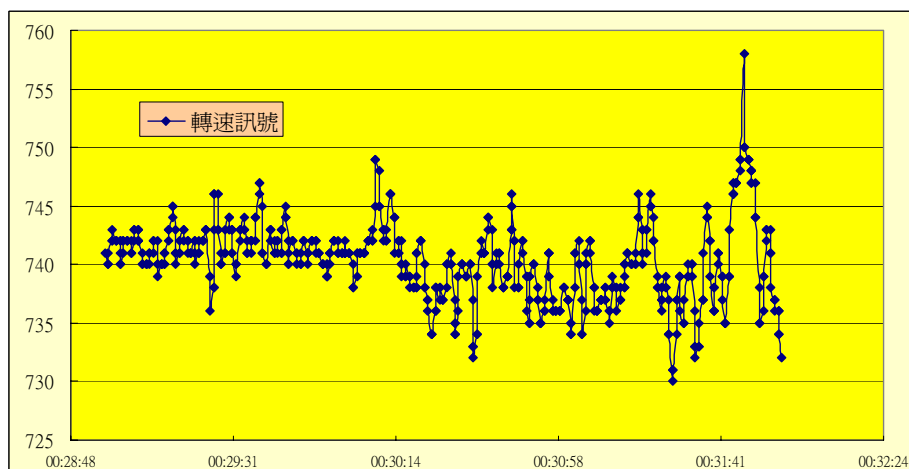
圖 2.3-1 所示為座艙語音紀錄器所記錄事故前 30 分鐘主旋翼轉速之訊號，圖 2.3-2 所示為座艙語音紀錄器所記錄事故前 3 分鐘主旋翼轉速之訊號，其最高紀錄為 758Hz ，最低紀錄為 730Hz ，所有紀錄均未達旋翼轉速警告之設定限制。因此，從座艙語音紀錄器資料顯示，在直昇機撞擊前，其主旋翼仍正常運轉。

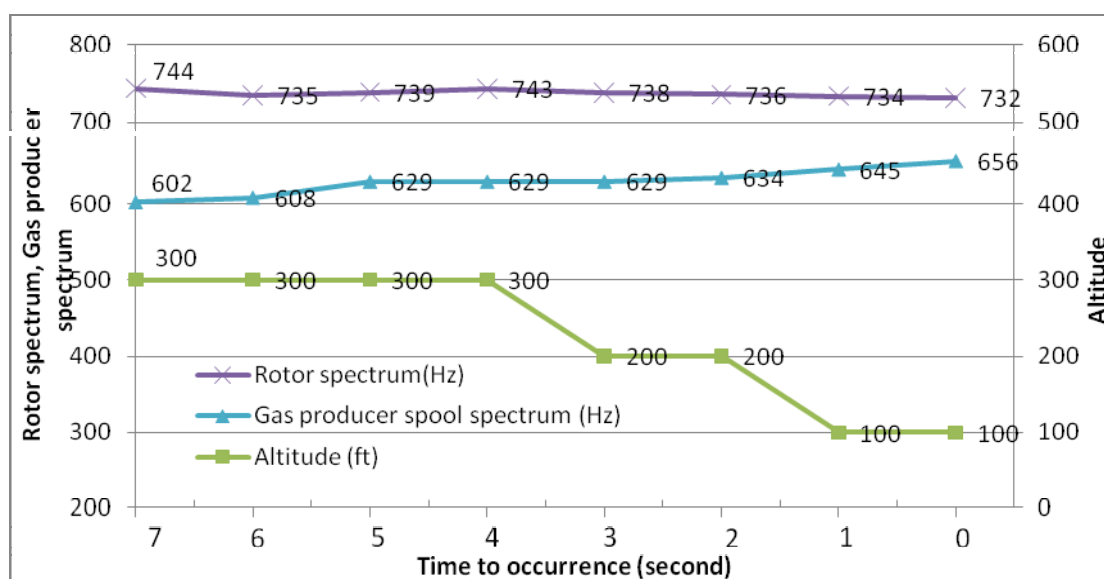
圖 2.3-3 CVR 停止紀錄前 7 秒發動機轉速與直升機高度

依據 CVR 頻譜顯示該機於 CVR 停止紀錄前 7 秒 (00:14:37- 00:14:44)，其氣動渦輪轉速 (gas producer spool speed) 頻譜由 602Hz 增加至最後為 656Hz，此現象顯示最後 7 秒發動機有增加馬力之趨勢；依據 CVR 主旋翼轉速紀錄，此階段主旋翼轉速亦因負載增加，其轉速略微下降，由 744Hz 降至 732Hz (仍在規格範圍內)。根據 CM1 訪談摘要：受訪者亦表示於高度 300-400 呎時，一陣大濃霧吹過來，跑道整個看不見，受訪者曾帶桿、帶馬力。從 CVR 頻譜檢視發動機馬力發現，雖然最後發動機馬力有增加之趨勢，然相較於巡航時之馬力 (氣動渦輪轉速頻譜 770Hz)，此時發動機所到達之馬力仍低於巡航之馬力。從多點定位雷達顯示事故前 4 秒該機由 300 呎驟降至 100 呎²⁹，詳如圖 2.3-3。因此，本會認為在最後階段 CM1 操作直升機所增加之升力仍不足以改變下降的趨勢。

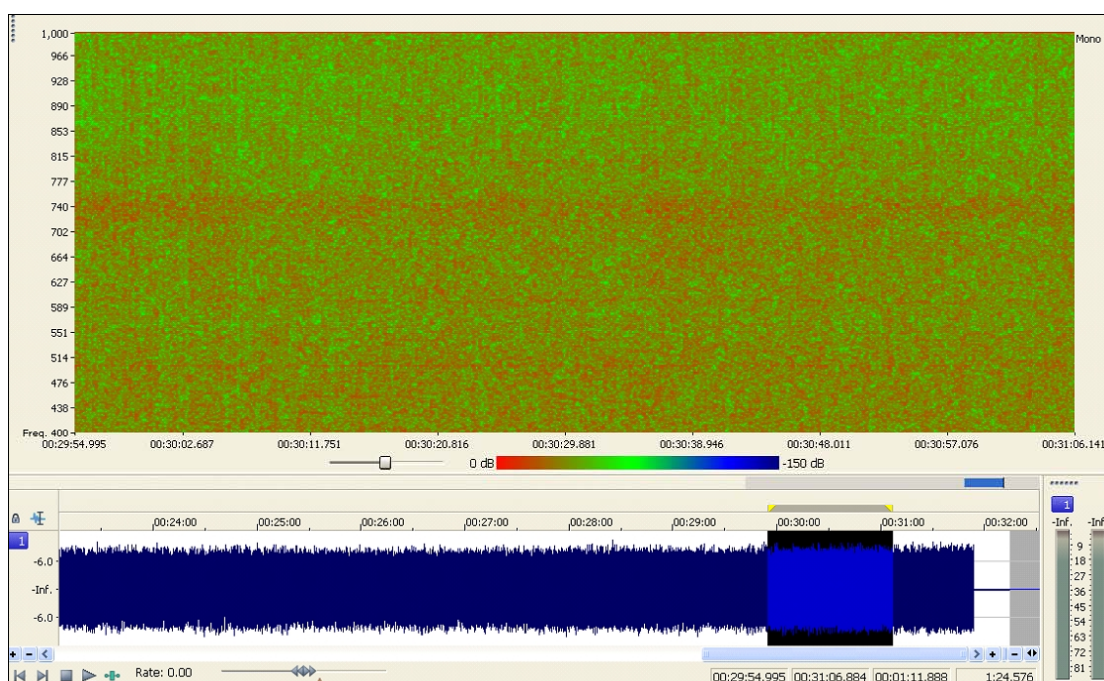
圖 2.7-1 座艙區域麥克風頻譜及聲紋分析

該公司 CVR30A 型座艙語音紀錄器年度檢查係由該公司維修人員拆下後，再送至原廠 Universal 公司進行硬體維護及紀錄器資料下載。事故機座艙語音紀錄器最近之維修報告於 97 年 5 月 2 日完成，報告指出該紀錄器於通電及執行自我測試 (Selftest) 時，測試台上之 Pass/Fail 及訊號強度 (Signal Level Meter) 指示燈未亮起，顯示該紀錄器工作不正常。原廠更換該紀錄器之介面電路板³¹ (Interface Board) 後恢復正常，維修紀錄顯示該紀錄器安裝於 B-77008，執行測試其結果亦正常。

檢視事故機座艙語音紀錄器紀錄之聲音，發現其背景雜音水平 (noise level) 過高而無法識別座艙之語音。進行頻譜分析後，發現四軌聲音皆存在錄音水平 (Record level) 過高。圖 2.7-1 為座艙區域麥克風所記錄聲音之頻譜 (圖上) 及時域波形 (圖下)，在頻譜圖上因雜訊過高，很難發現座艙中機械運轉常見之特徵頻率曲線；在時域波形上，背景聲音水平均在峰值亦為不正常。因此，本會認為此座艙語音紀錄器系統之錄音水平過高，放大背景雜訊並造成錄音品質失真，使錄音資料無法辨識。本會建議中興應落實其航空器維護計畫中有關座艙語音紀錄器系統年度檢查之規定，以確保該系統功能正常。
