# 國家運輸安全調查委員會

## 重大運輸事故 事實資料報告

1121024 石富砂石車台 9 線往北新澳隧道  
追撞停等車陣事故

報告編號：TTSB-HFR-24-05-001

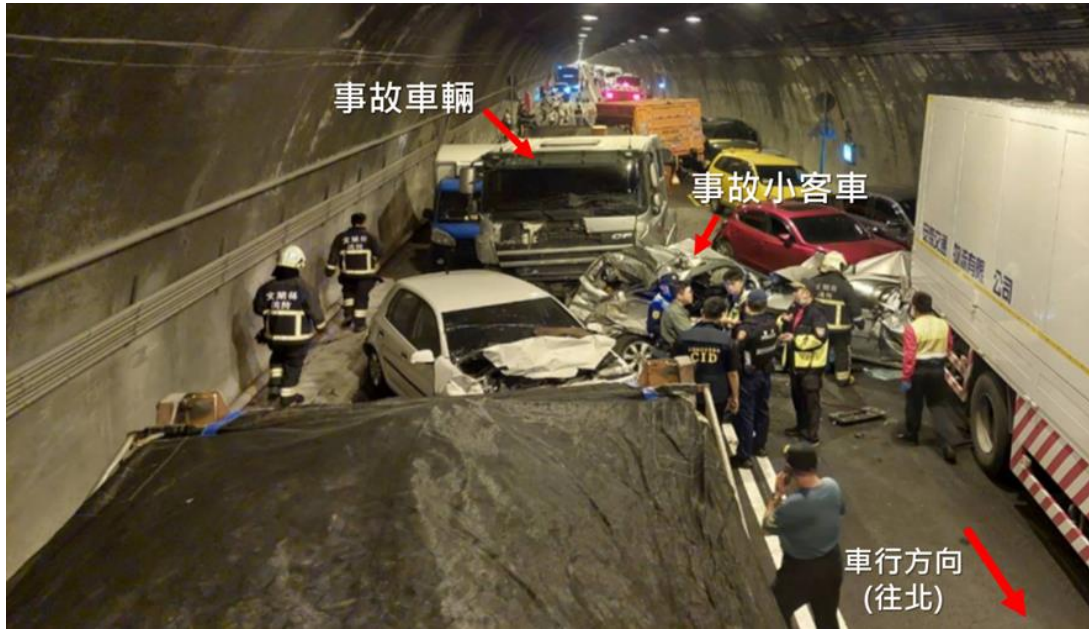
圖 1.1-2 事故現場

石富通運有限公司（以下簡稱石富）所屬一輛總聯結 35 噸重之營業貨運曳引車附掛半拖車（以下簡稱事故車輛），於民國 112 年 10 月 24 日 1341 時<sup>1</sup>行經台 9 線新澳隧道北向 117K+960 處<sup>2</sup>以車速約 56 公里/小時（速限 40 公里/小時）撞及前方 1 輛停等之自用小客車（以下簡稱事故小客車）後，再往前推撞其他車輛。本次事故共涉及小客車 13 輛、大貨車 3 輛、重型機車 1 輛，造成 1 人死亡、12 人受傷。事故發生位置如圖 1.1-1，事故現場如圖 1.1-2。

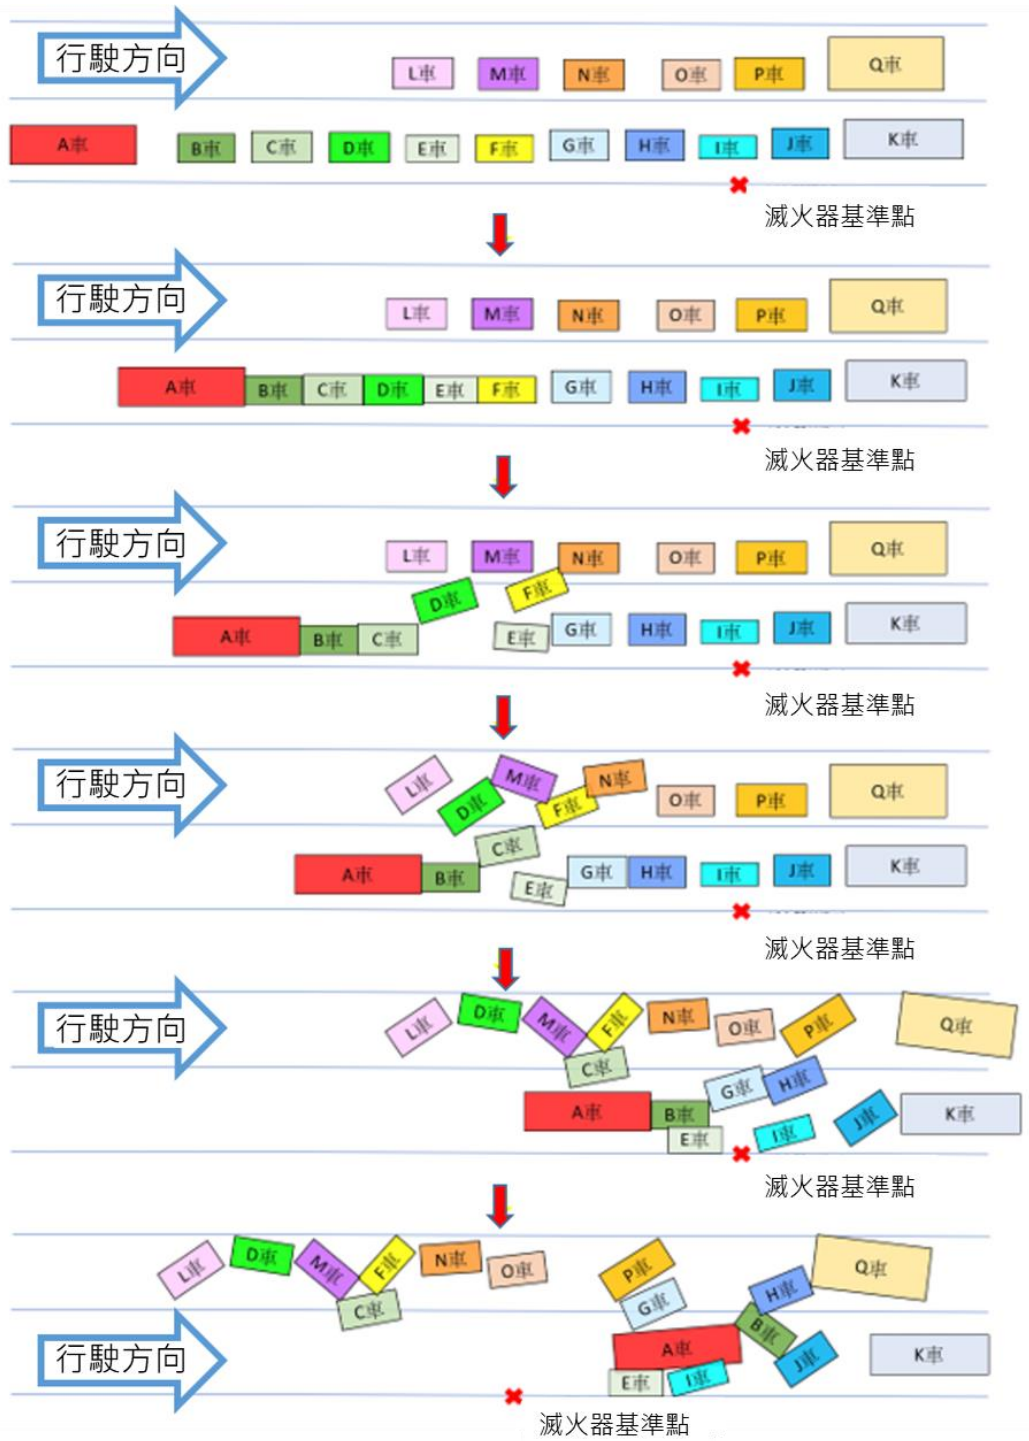
圖 1.1-3 事故車輛撞擊各車輛順序示意圖

1340:10 時事故車輛約以車速 32 公里/小時進入新澳隧道 118K+862 處，駛入隧道後前方沿途未有其他車輛，惟下游 117K+960 處有回堵車流於內外側車道停等。事故駕駛員表示進入隧道後覺得燈光昏暗並略有恍神狀態，當接近事故地點時才發現前方有車，雖有採取煞車動作<sup>3</sup>但已無法煞停，1341:13 時事故車輛約以車速 56 公里/小時撞及前方事故小客車後，再往前推撞擠壓前方其他車輛（外側車道 9 輛、內側車道 5 輛），最終停止於約 117K+890 處，事故車輛（圖示為 A 車）撞擊各車輛（其中事故小客車圖示

為 B 車) 順序示意詳圖 1.1-3。

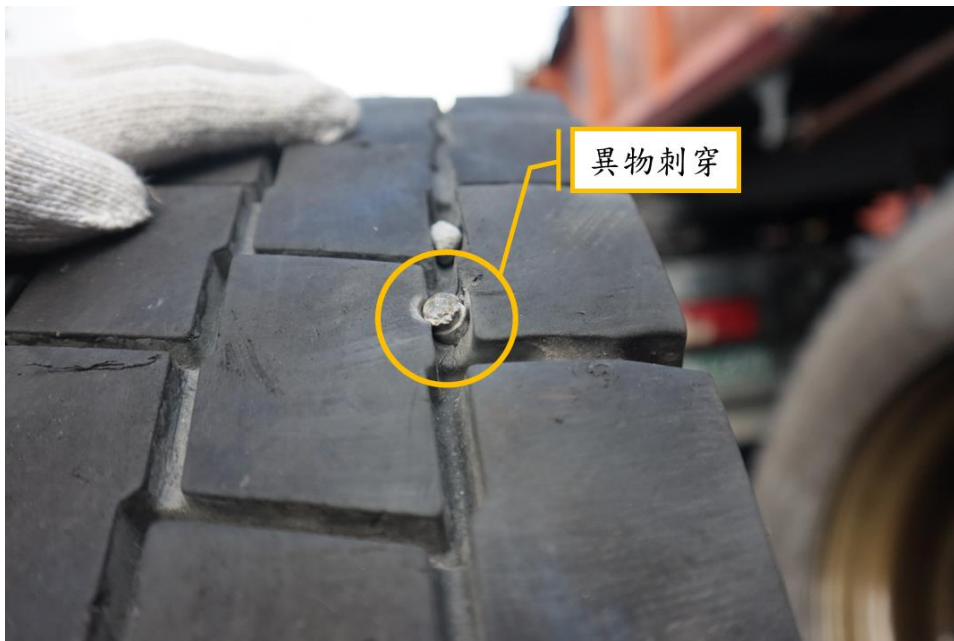
圖 1.3-1 事故曳引車左後內側輪胎情形

除事故曳引車之左後內側輪胎之胎面上有異物刺穿造成無胎壓現象<sup>8</sup> (如圖 1.3-1), 其他輪胎皆正常。

<sup>8</sup> 無法確認遭穿刺之時間點。

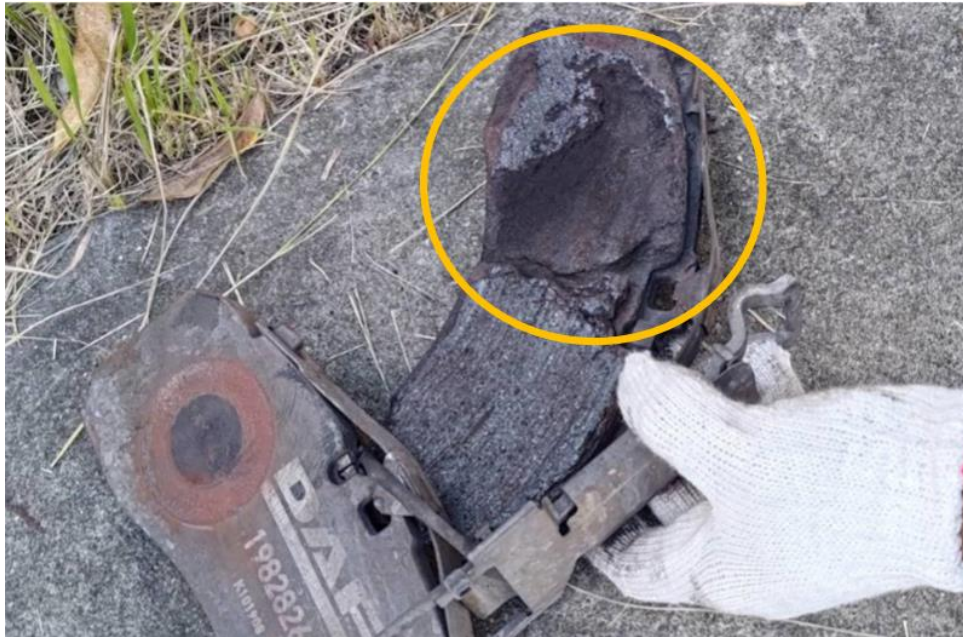
圖 1.3-2 事故曳引車右後輪外側來令片燒燬情形

調查小組分別於民國 112 年 11 月 1 日及民國 113 年 1 月 26 日偕同達富技術人員檢視事故曳引車及事故半拖車之煞車系統。煞車系統除曳引車之右後輪外側來令片有因過熱而部分燒燬<sup>10</sup>外(如圖 1.3-2 所示),其餘皆無異狀。來令片厚度如表 1.3-4 所示,皆屬正常範圍。

<sup>10</sup> 無法確認燒燬之時間點。

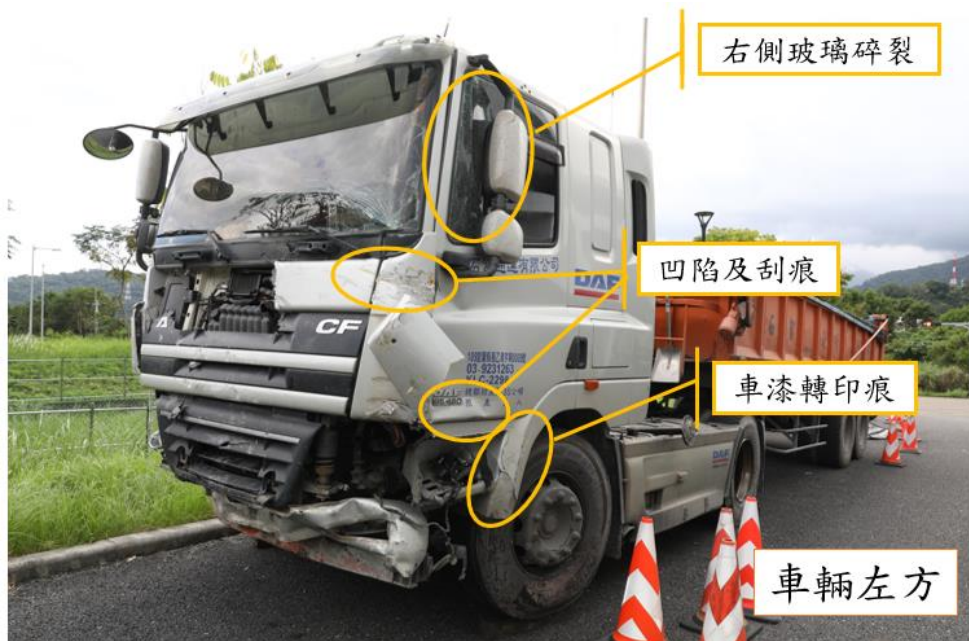
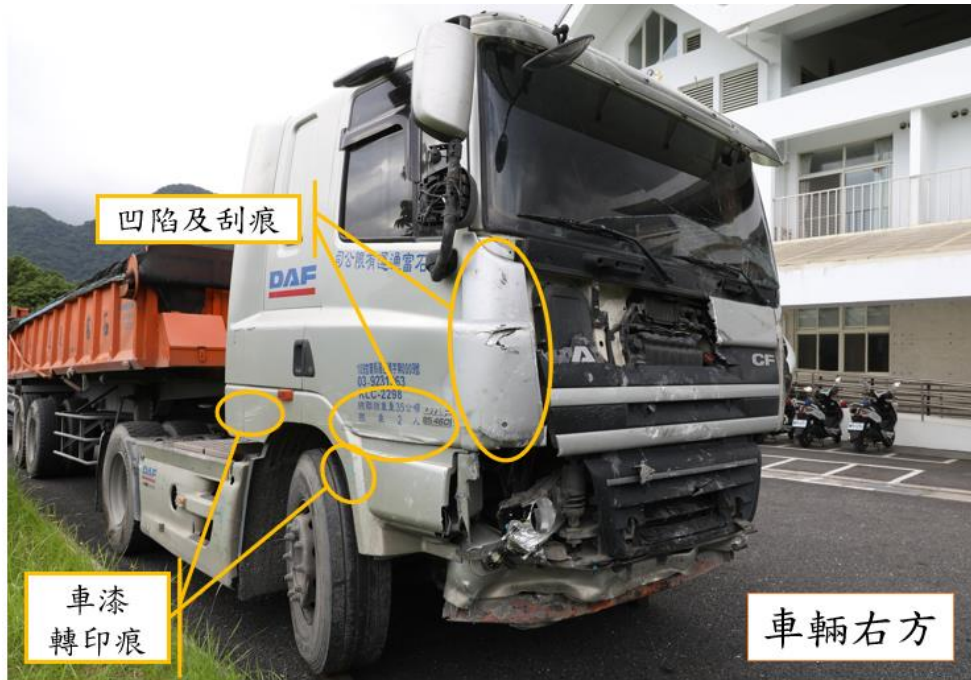
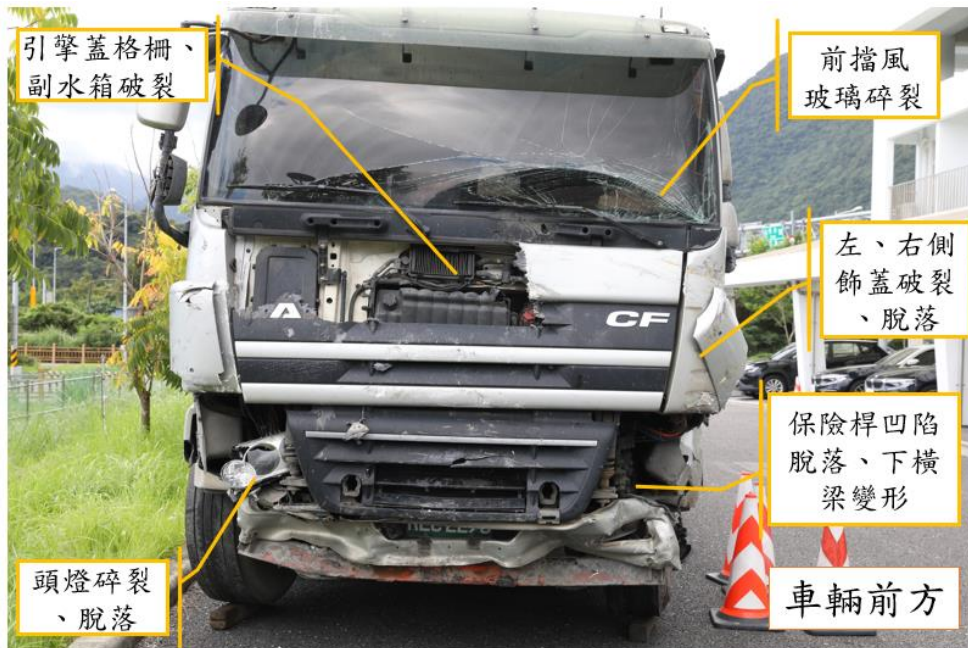
事故曳引車於事故發生當下係向前撞及前方自用小客車，並繼續推撞前方之停等車陣，前方受損較為嚴重，左右雙側亦有部分車漆轉印及損害，事故曳引車受損情形如圖 1.3-3 至圖 1.3-5。

圖 1.3-3 事故曳引車損害情形（車輛左方）

圖 1.3-4 事故曳引車損害情形（車輛右方）

圖 1.3-5 事故曳引車損害情形（車輛前方）

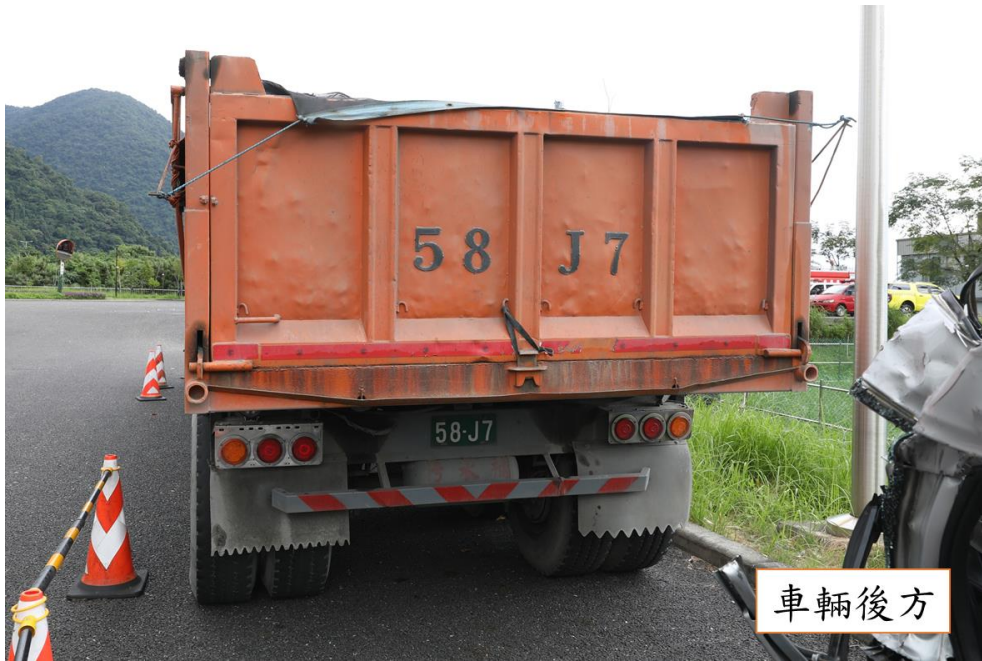
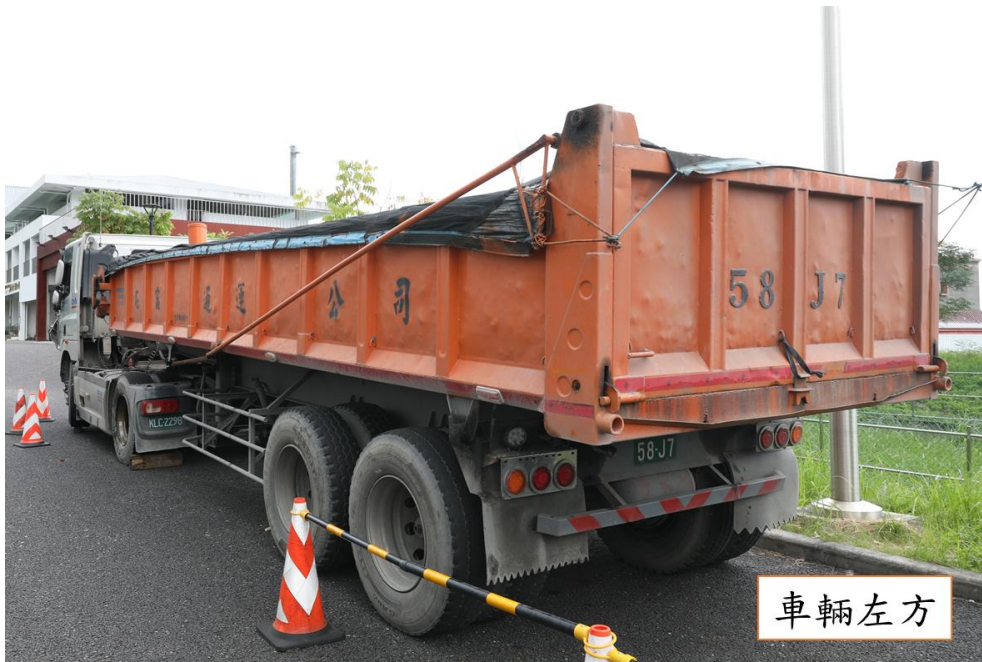
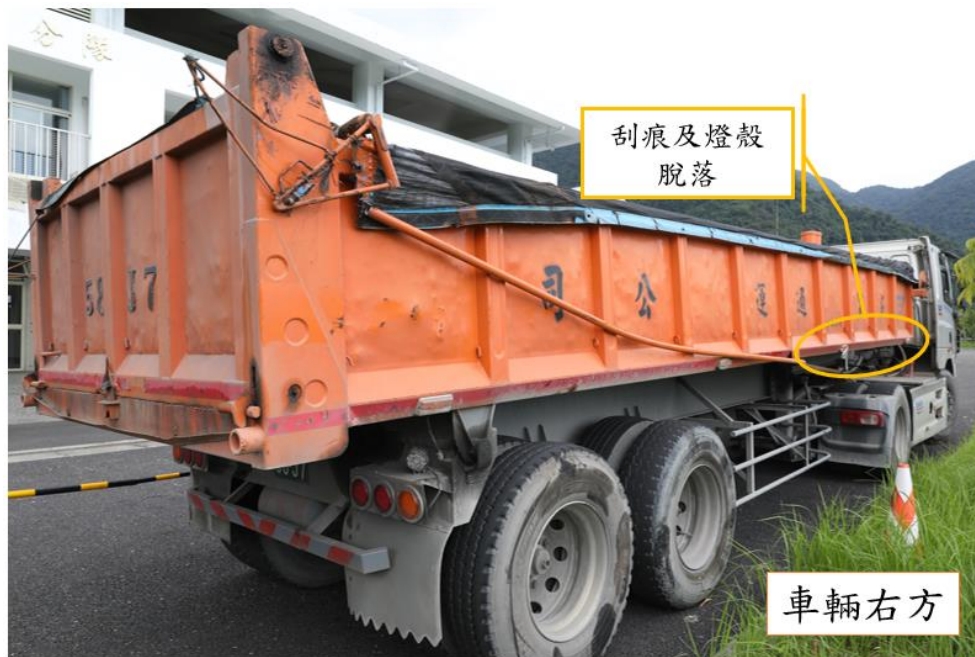
事故半拖車擦撞前方停等車輛，右側之指示燈殼脫落及車體刮傷，事故半拖車受損情形如圖 1.3-6 至圖 1.3-8 所示。

圖 1.3-6 事故半拖車損害情形（車輛後方）

圖 1.3-7 事故半拖車損害情形（車輛左方）

圖 1.3-8 事故半拖車損害情形（車輛右方）

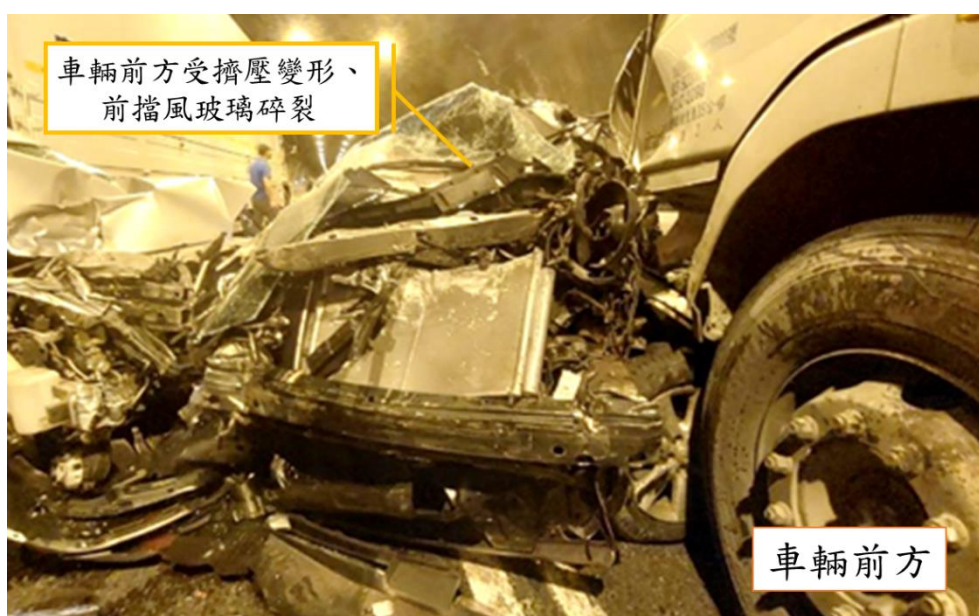
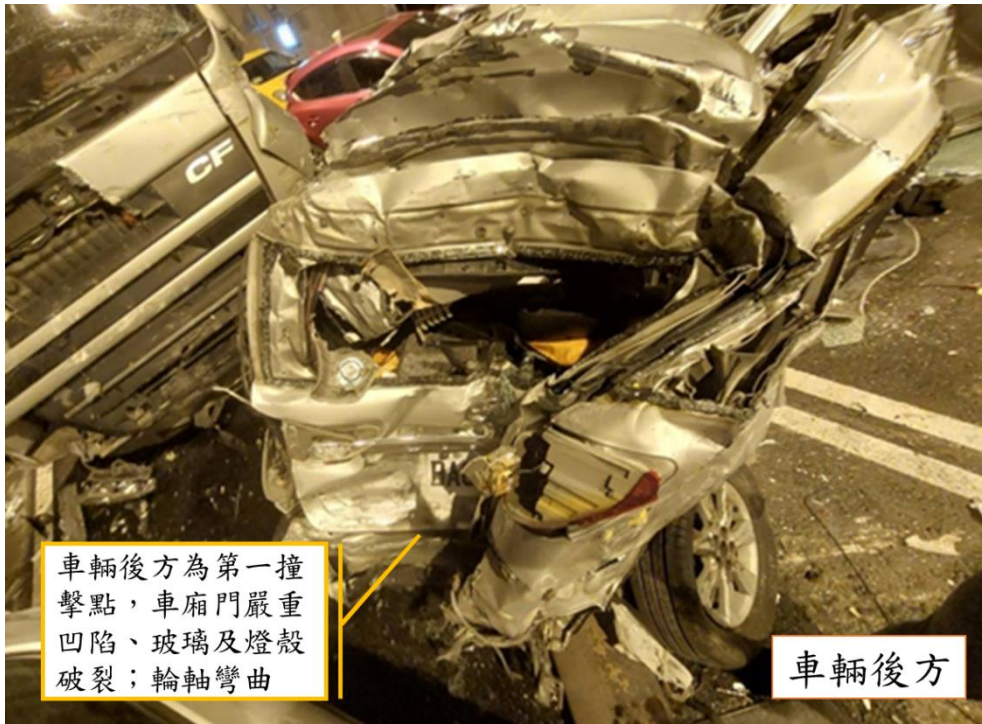
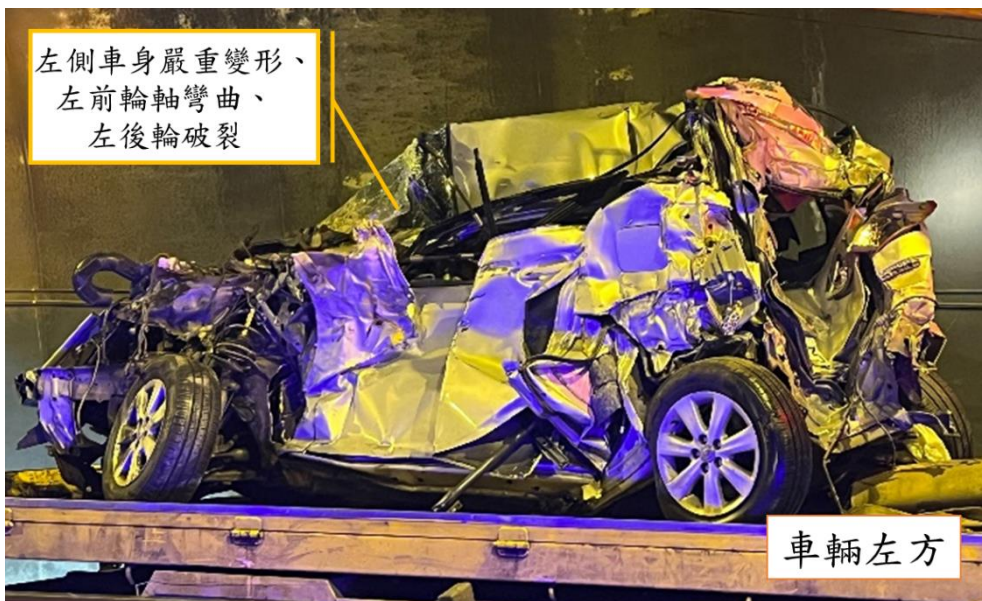
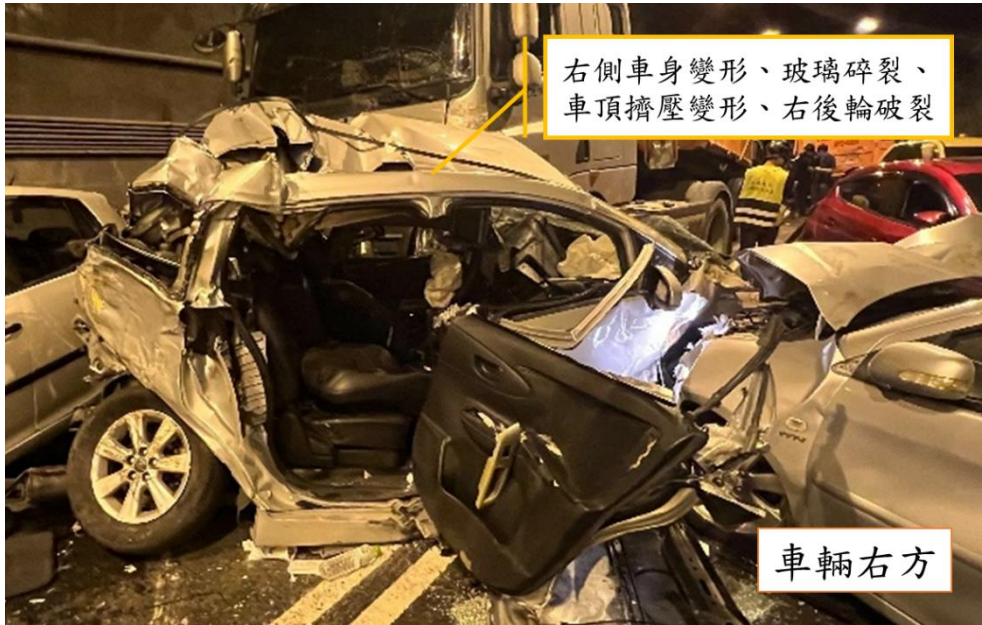
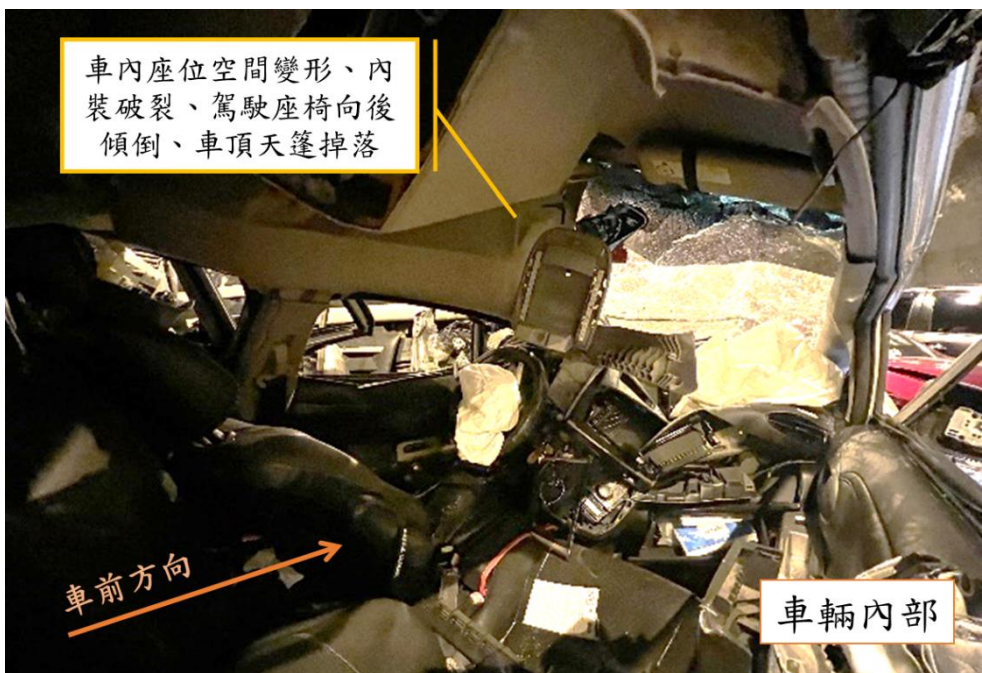
B 車為事故車輛第一輛撞擊之車輛，遭撞擊後持續推撞前方及左側車

道停等車輛，車體嚴重受損，車籍資料及損害情形分別如表 1.4-2 及圖 1.4-1 至圖 1.4-5。

圖 1.4-1 B 車損害情形 (車輛前方)

圖 1.4-2 B 車損害情形（車輛後方）

圖 1.4-3 B 車損害情形（車輛左方）

圖 1.4-4 B 車損害情形（車輛右方）

圖 1.4-5 B 車損害情形（車輛內部）

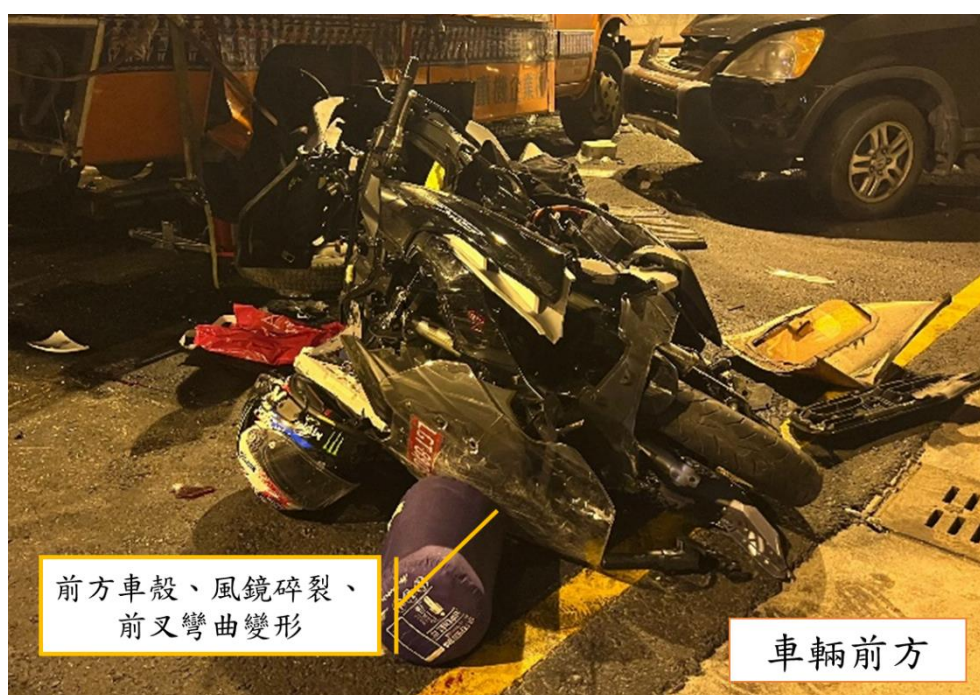
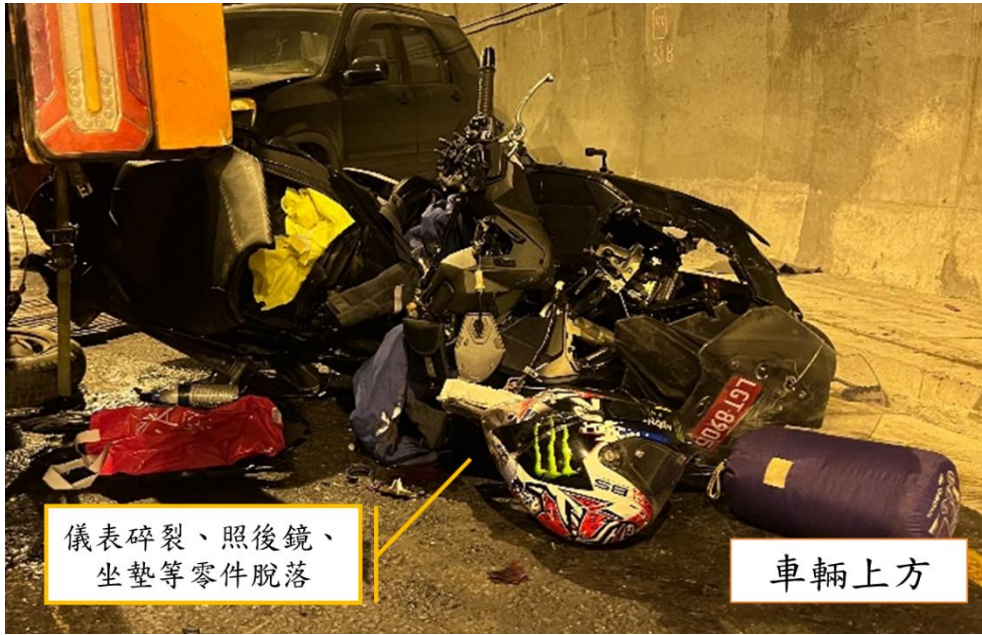
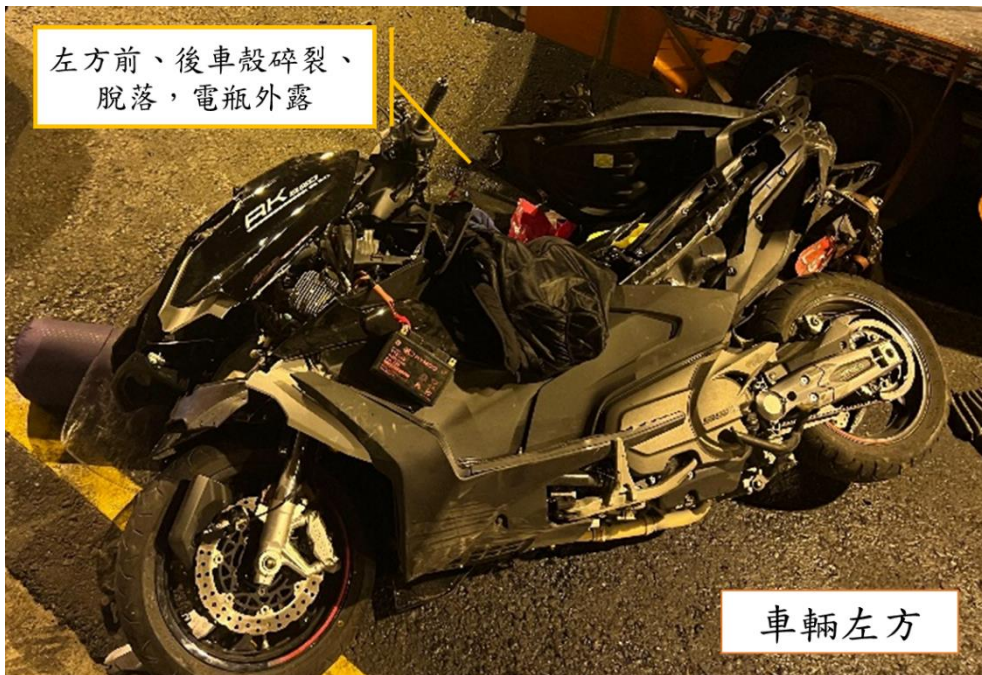
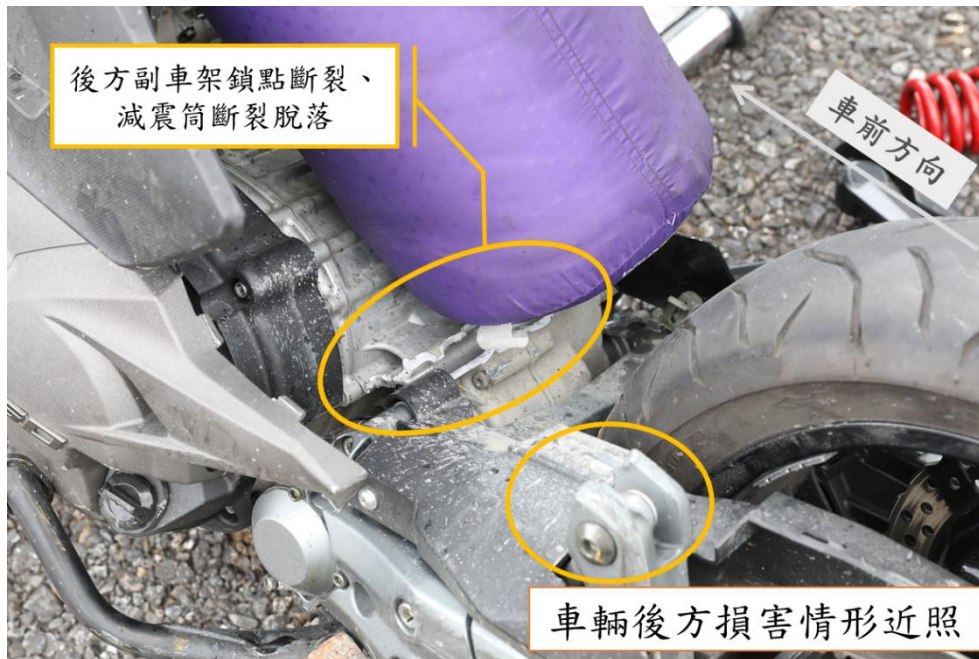
F 車為大型重型機車，受撞擊後推擠至左側車道，主要損害情況為車身前方及後方，部分零件因受擠壓變形、碎裂並脫落，車籍資料及車輛損害

情形分別如表 1.4-3 及圖 1.4-6 至圖 1.4-9。

圖 1.4-6 F 車損害情形 (車輛前方)

圖 1.4-7 F 車損害情形（車輛上方）

圖 1.4-8 F 車損害情形（車輛左方）

圖 1.4-9 F 車損害情形（車輛後方）

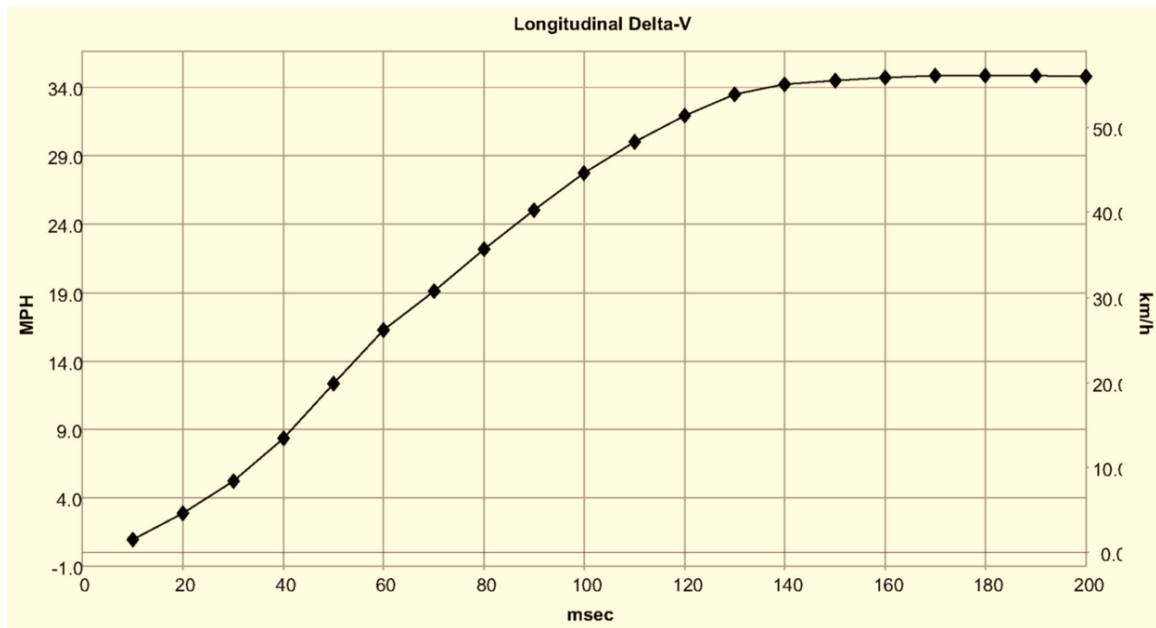
圖 1.9-1 事故小客車撞擊前之時間與速度變化量關係圖

2. 車輛遭撞擊前車速為 0 公里/小時，顯示事故小客車處於靜止停等狀態遭遇後方事故車輛撞擊。
3. 車輛遭撞擊後持續往前推移，於遭第 2 次撞擊前透過 EDR 資料可發現其速度持續增加，已達到 56 公里/小時，如圖 1.9-1 所示。

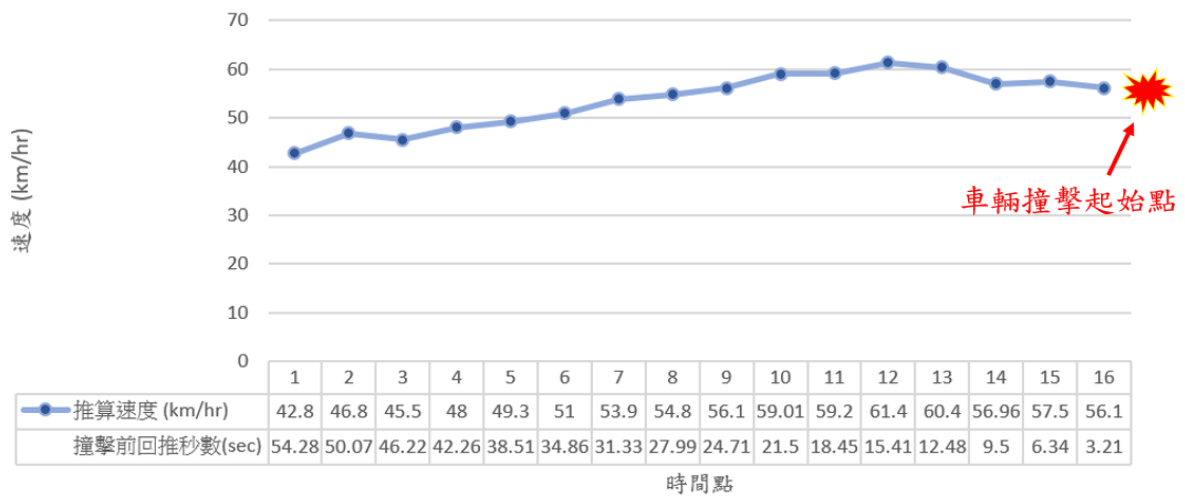
圖 1.9-2 事故車輛撞擊前之時間與速度關係圖

由於現場資料取得有限，僅可透過事故車輛行車視野輔助系統影像推估其間隔秒數，並換算其該區間點的相對車速（隧道內每一個消防栓間格為 50 公尺），如圖 1.9-2 所示。由關係圖中可發現，車速從進入隧道後有逐步增加的趨勢，撞擊前車速約 56.1 公里/小時。

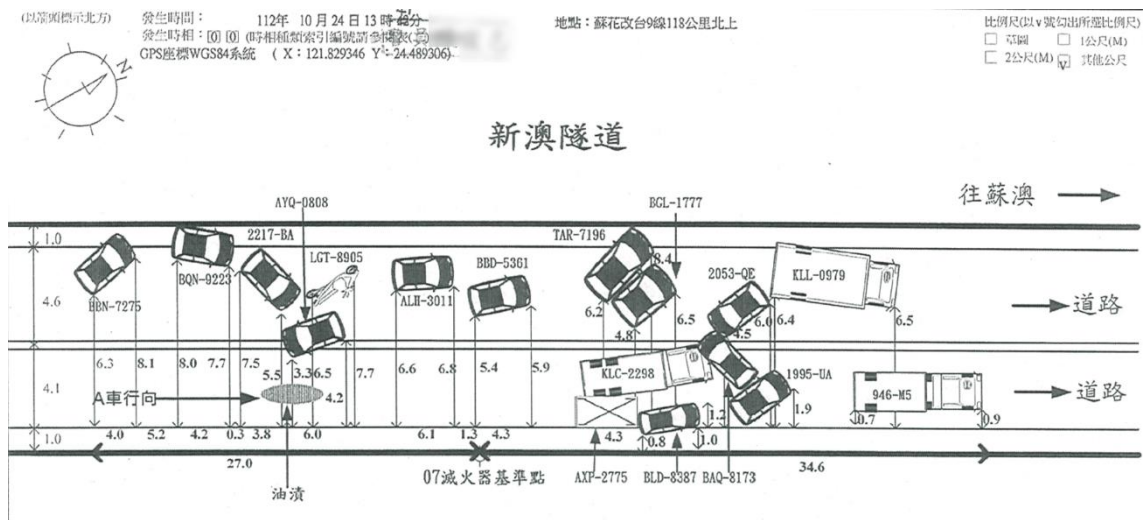
圖 1.10-1 道路交通事故現場圖

本次事故發生地點位於台 9 線新澳隧道北向 117K+960 處，事故發生後宜蘭縣政府警察局繪製道路交通事故現場圖，如圖 1.10-1。調查小組人員抵達現場時事故車輛因救援移置，未進行現場測量作業。
