國家運輸安全調查委員會 重大運輸事故調查報告

1120509 臺鐵第 3121 次區間車於嘉義至水上站間撞及異物事故

調查報告編號： TTSB-ROR-24-05-001

發布日期： 民國 113 年 5 月

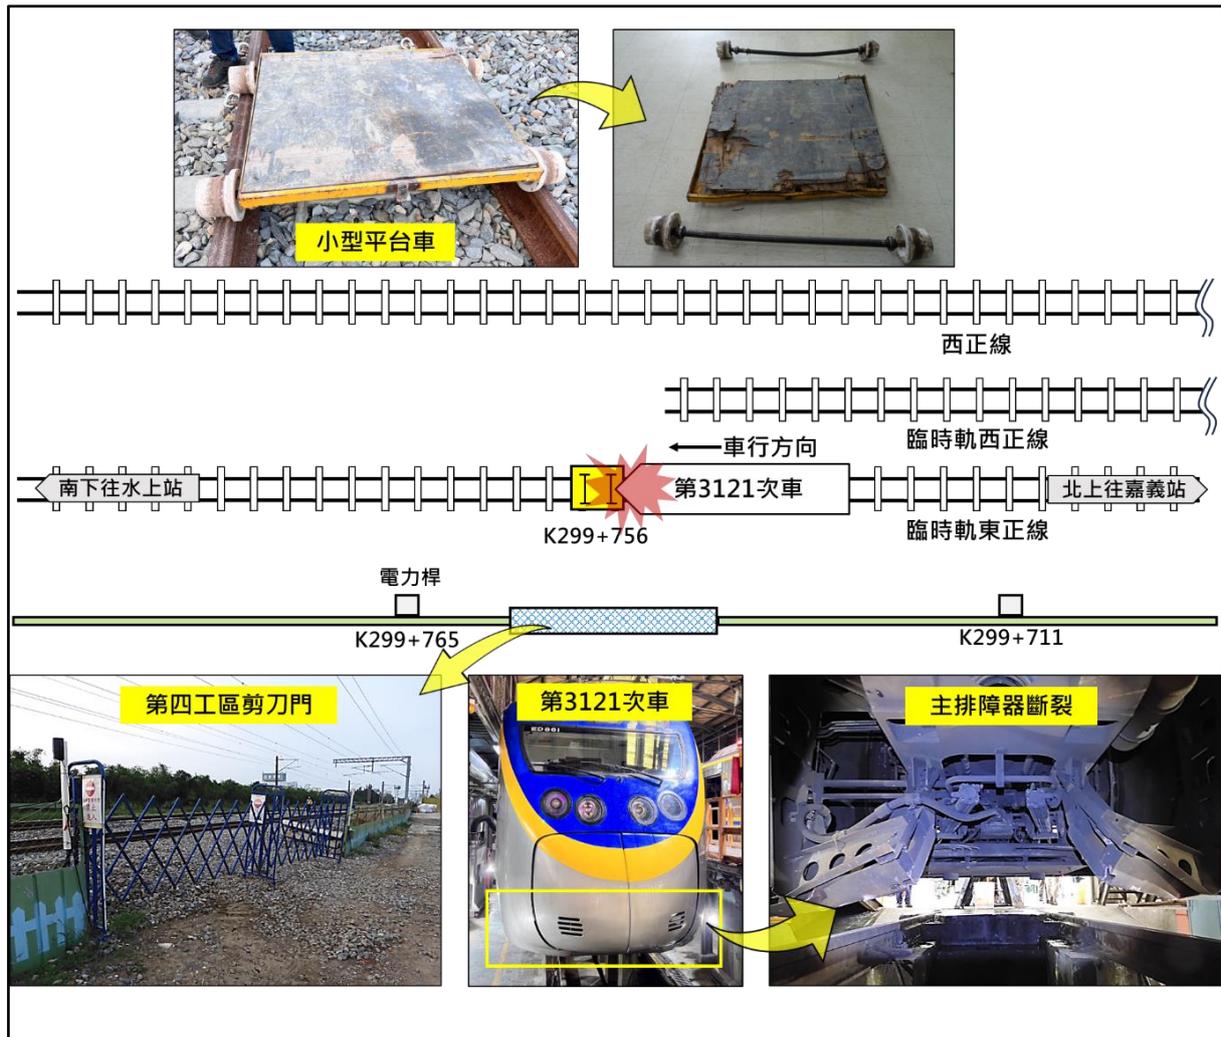
圖 2 事故現場示意及事故列車主排障器斷裂情形

民國 112 年 5 月 9 日約 0511 時，交通部臺灣鐵路管理局（以下簡稱臺鐵局）¹南下第 3121 次車（以下簡稱事故列車）行經嘉義至水上站間里程約 K299+756²處，撞及交通部鐵道局（以下簡稱鐵道局）中部工程處³（以下簡稱中工處）施工廠商完工後遺留在第四工區剪刀門旁軌道上之小型平台車，造成該列車主排障器斷裂，第 1 節及第 2 節車廂下方設備受損，小型平台車框架結構及 2 組車輪散落在近水上站附近軌道旁，該事故無人員傷亡。事故列車運行路線及事故地點如圖 1，事故現場示意及事故列車損壞情形如圖 2。

事故當日施工人員完工後，未將小型平台車收回小貨車並遺留在臨東線軌道上，造成嘉義站出發之南下首班列車行經第四工區時，撞及小型平台車並致該列車主排障器斷裂，車底設備受損範圍延伸至第 2 節車廂。本次事故係針對施工廠商完工後安全檢查、中工處及監造單位完工後安全檢查、施工機具材料管理、工區出入口照明、工區保全定期巡邏、完工後路線解除封鎖檢查、行駛遭遇異物之通報與處置，及列車主排障器性能需求等議題分析如下。

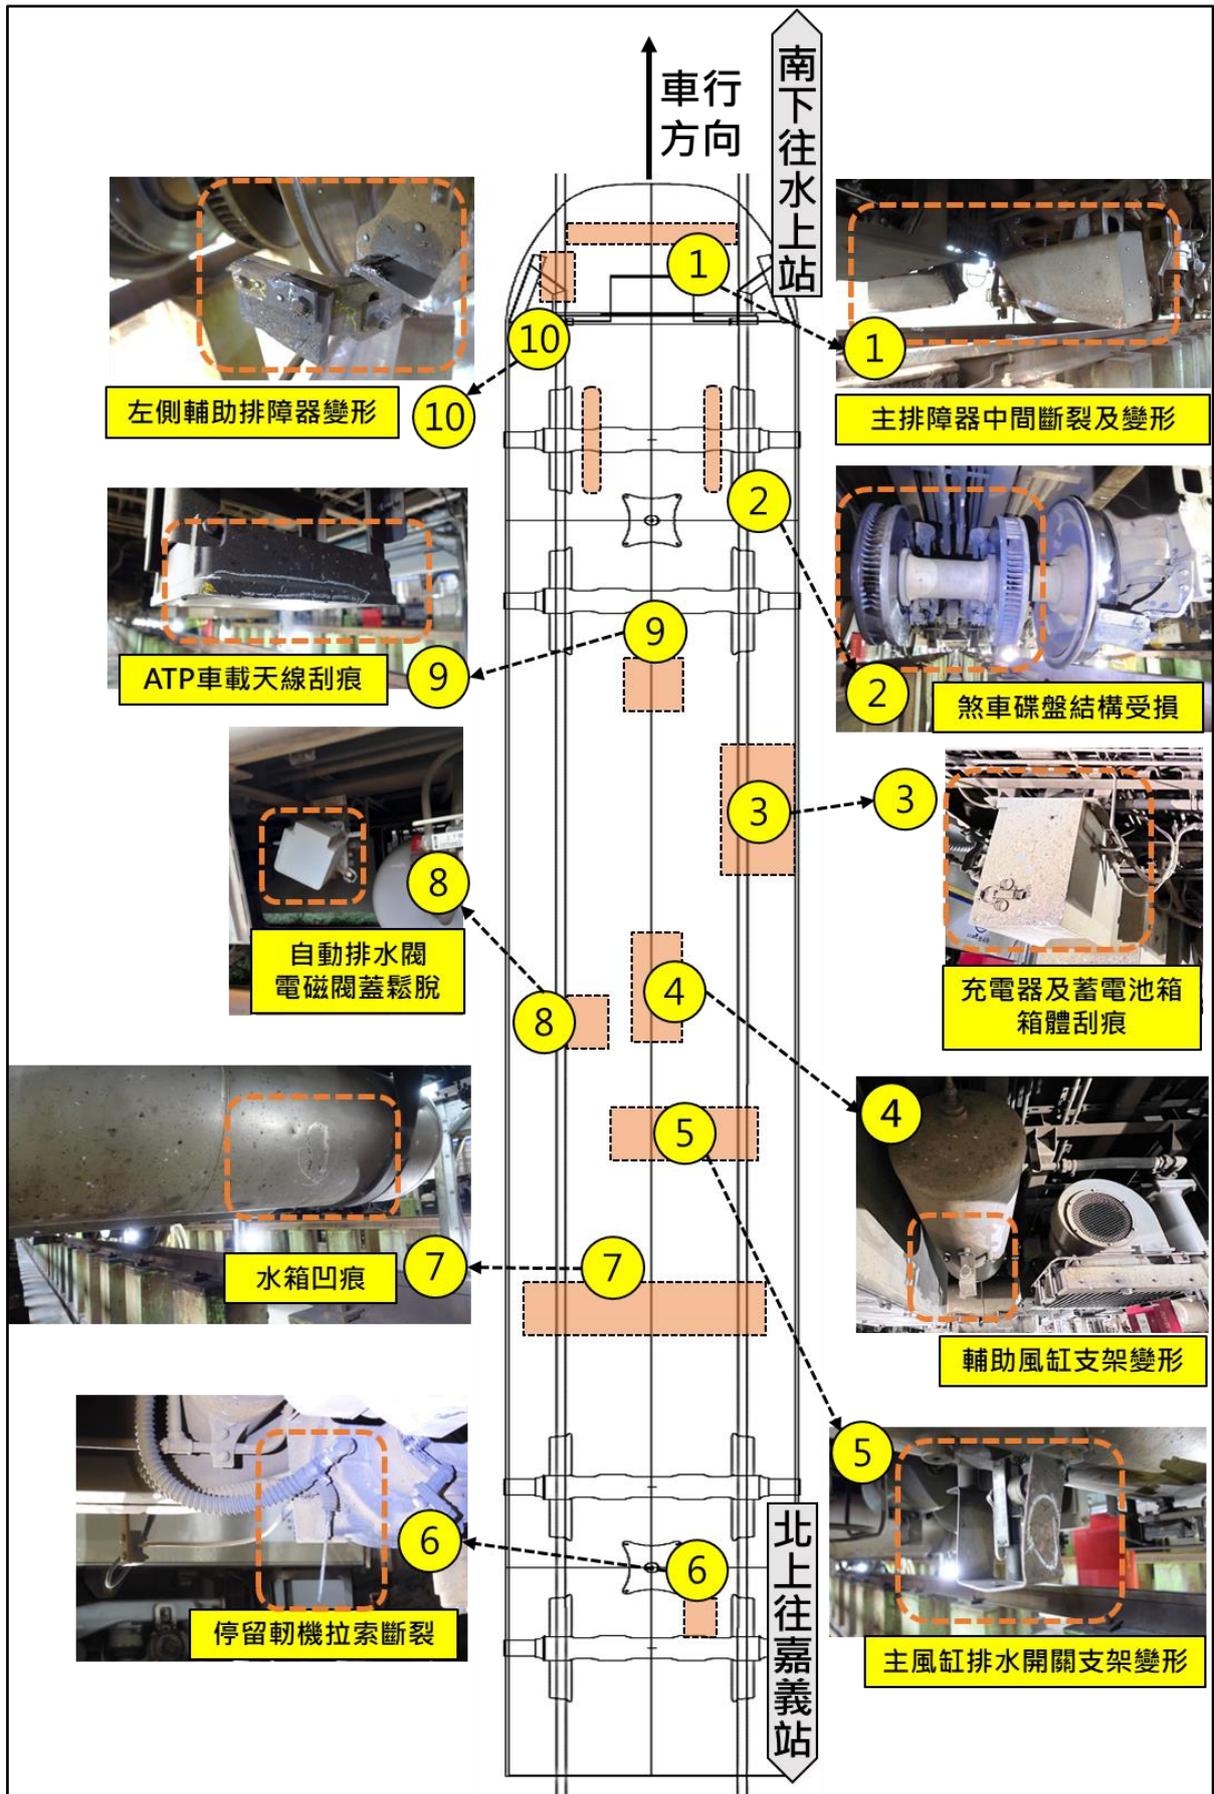
圖 4 第 1 節車廂底部受損情形

事故列車撞及小型平台車後，造成第 1 節及第 2 節車廂下方設備受損。第 1 節車廂損傷包含主排障器結構中間斷裂及變形、左側輔助排障器變形、

前轉向架煞車碟盤結構斷裂、列車自動防護系統 (Automatic Train Protection, ATP) 車載天線刮痕、充電器及蓄電池箱箱體刮痕、輔助風缸及主風缸排水開關支架變形、水箱凹痕、停留軔機拉索斷裂及自動排水閥電磁閥蓋鬆脫，如圖 4；第 2 節車廂損傷包含轉向架牽引桿刮痕、馬達接地碳刷座螺絲斷裂、靜式變流器及牽引整流變壓器箱體刮痕、蓄電池箱體凹痕及輪緣踏面刮痕，如圖 5。

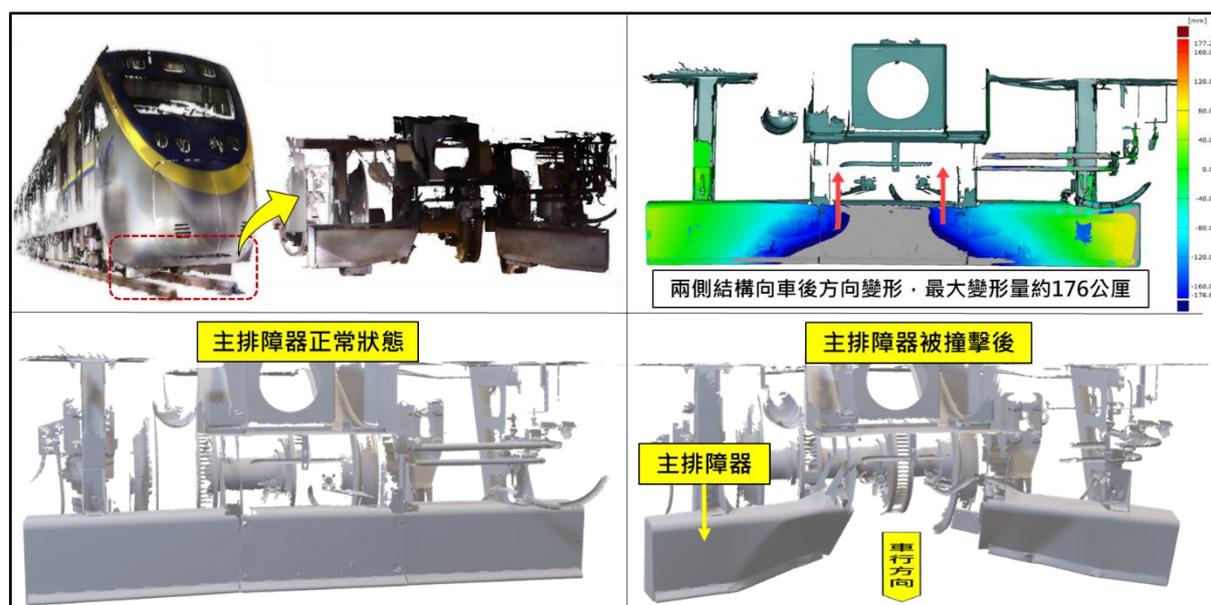
圖 6 事故列車主排障器 3D 掃描結果

事故列車主排障器經於臺鐵局嘉義機務段，使用 3D 掃描結果：可見主排障器中間結構斷裂（灰色區域），兩側結構向車後方向變形（藍色區域，最大變形量約 176 公釐），如圖 6。

另實測小型平台車最高點距軌面高 150 公釐，主排障器最低點距軌面高 115 公釐，小型平台車高度在主排障器可掃除異物範圍內。

針對 EN15227 規範之主排障器性能需求，採用電聯車營運最高運轉速度 130 公里/時作為主排障器結構強度之設計條件，其負荷應達 2.1×10^5 牛頓，及建議採用近似 V 型外觀設計，利於列車撞及異物後將其排除至路線軌道外，惟事故列車為 EMU800 型電聯車，其主排障器性能需求係依早期民國 98 年臺鐵局採購規範第 7.4.4 條，採用車速 60 公里/時，主排障器撞到 60 公斤物體不會產生永久變形之條件設計，原廠計算結構強度負荷為 3.47×10^4 牛頓。

1. 強化行車人員教育訓練，落實模擬機駕駛訓練機制，並納入營運路線可能發生之列車行駛異常情境如異物入侵軌道，確保司機員能依規章正確處置及通報¹⁵。(TTSB-RSR-24-05-002)
2. 參考交通部「通勤電聯車車輛技術標準規範」及國際規範，提升未來電聯車主排障器撞及軌道異物之抗撞及掃除能力¹⁶。(TTSB-RSR-24-05-003)

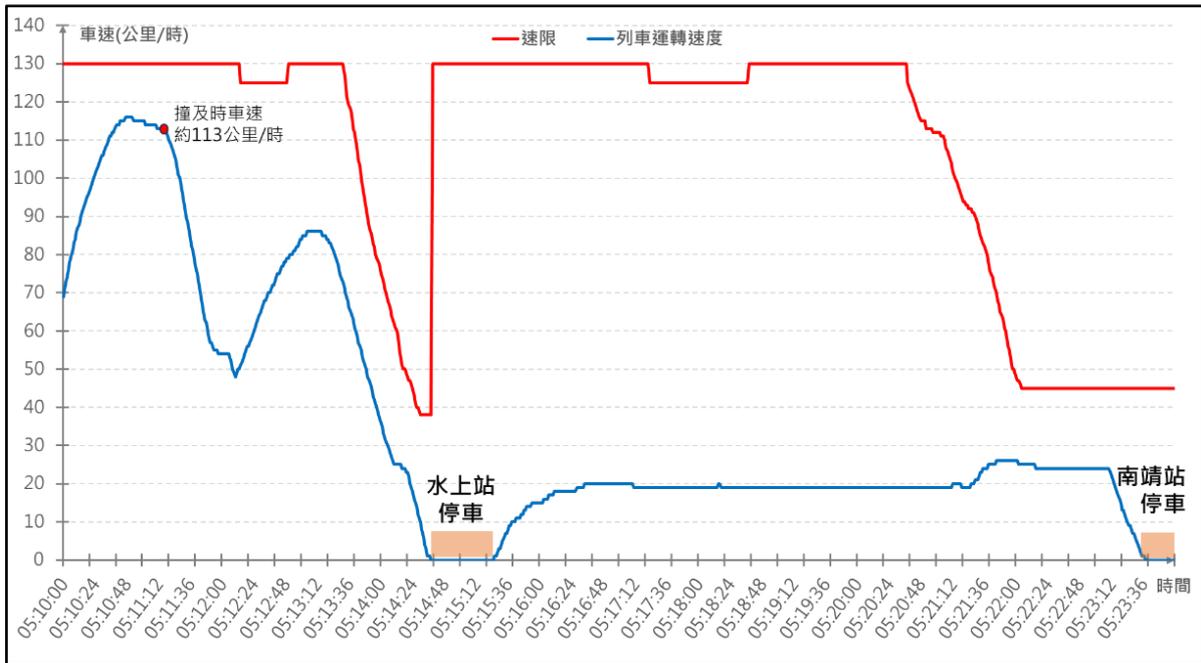
圖 7 事故列車 ATP 車速解讀結果

依 ATP 紀錄器解讀結果，0511:15 時事故列車以 113 公里/時之速度撞及軌道上之小型平台車。事故列車自嘉義出發行駛至南靖站期間，車速均維持在速限內，如圖 7。

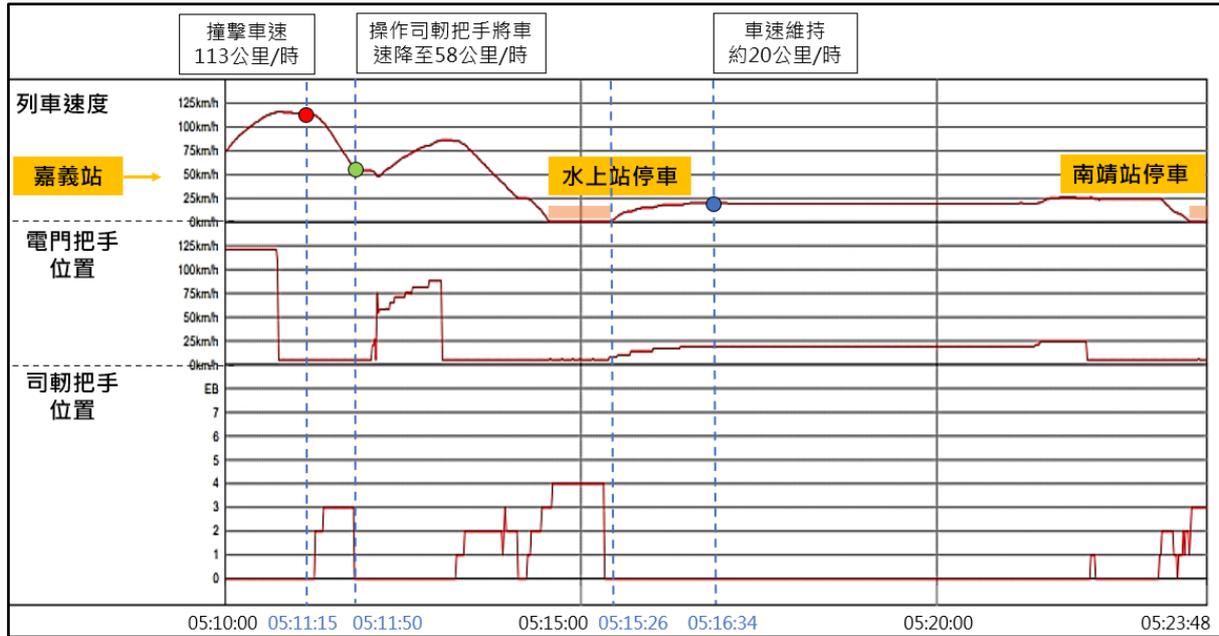
圖 8 TCMS 列車運轉紀錄

有關事故列車撞及小型平台車時 TCMS 是否出現告警資訊，經解讀事故列車 TCMS 紀錄器之事件紀錄 (Event Record) 及列車運轉紀錄 (Train Operation Record)。自 0511:15 時至 0523:48 時，事故列車撞及小型平台車後，續行至南靖站，未發現有列車故障訊息產生，解讀結果如表 3 及圖 8。

0511:15 時，事故列車以 113 公里/時之速度撞及軌道上小型平台車後，司機員隨即操作司軔把手，車速由 113 公里/時降至 58 公里/時。司機員表示當下無法確定異物型式，依撞擊聲判斷未撞到人，且 TCMS 螢幕畫面亦未顯示任何告警，因此僅降低車速，未立即停車處置。

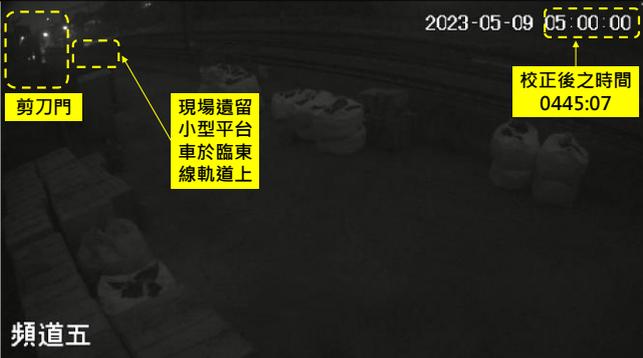
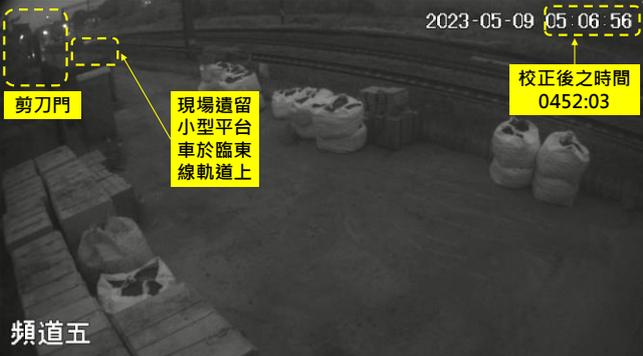
依俊吉營造合約所訂之「保全警衛勤務工作守則」，保全工作職掌包含施工人員及車輛進出管制及攜帶物品登記，將檢查結果拍照上傳 LINE 軟體施工群組，並執行工區安全維護管理。另每日 0100 時、0500 時、0700 時及 1620 時，保全應定期巡邏拍照門禁管制區（剪刀門處）及工區狀況上傳群組，依變電站 CCTV 影像，於 0445 時至 0535 時未發現有保全進行工區巡邏之畫面，如表 5。

<p>剪刀門</p> <p>現場遺留 小型平台 車於臨東 線軌道上</p> <p>頻道五</p>	2023-05-09 05:00:00 校正後之時間 0445:07

<p>剪刀門</p> <p>現場遺留 小型平台 車於臨東 線軌道上</p> <p>頻道五</p>	2023-05-09 05:06:56 校正後之時間 0452:03

依施工廠商提供資料，保全於 0524 時將拍攝工區剪刀門照片上傳 LINE 群組，並回報工區正常。依變電站 CCTV 影像，0445 至 0535 時未發現有保全巡邏至靠近變電站旁之工區場所畫面。

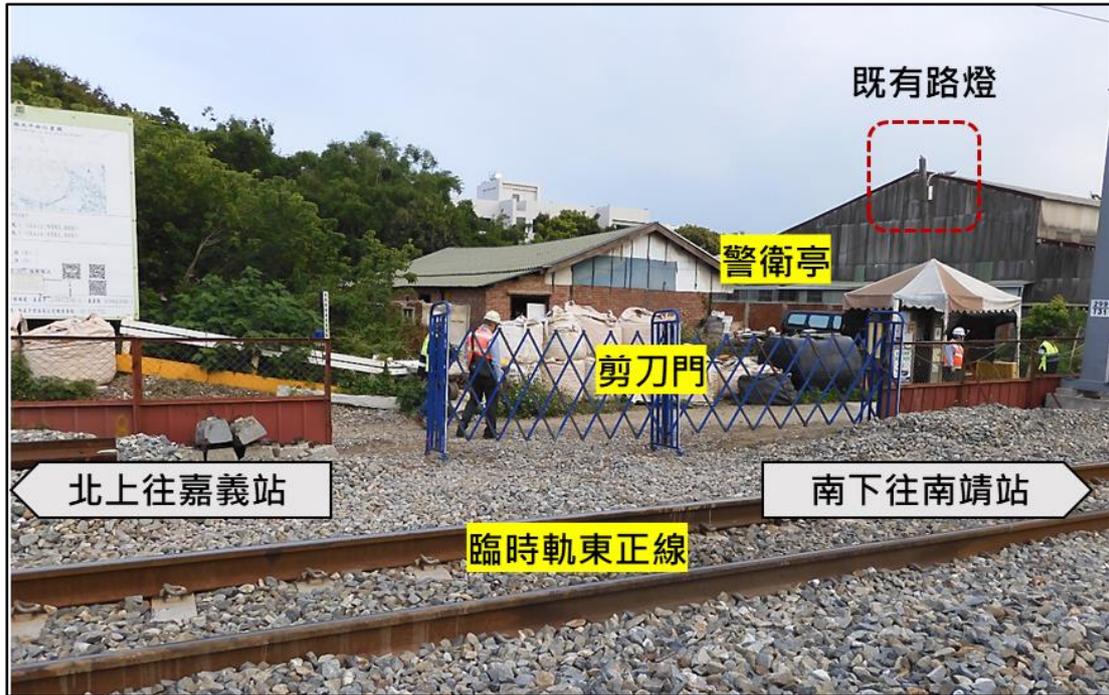
圖 10 事故前第四工區出入口照明設施說明

依 1.6.1 節，調查小組於 5 月 9 日至現場檢視，第四工區出入口剪刀門附近僅於約 10.6 公尺處外之警衛亭旁道路設有一盞路燈，未設有其他照明設施，如圖 10。

施工人員於夜間工作環境相較白天，可視性較差。第四工區出入口僅警衛亭旁一盞路燈提供周圍環境照明。在工區剪刀門旁實測照度為 0.18 米燭光，低於勞動部 20 米燭光之規定。

1. 落實工區現場完工檢查，建立現場負責人變更管理、人員及機具材料檢核機制，避免造成機具材料遺留軌道風險發生¹⁹。(TTSB-RSR-24-05-006)
2. 落實品管人員執行完工巡檢範圍²⁰。(TTSB-RSR-24-05-007)
3. 檢視並改善工區出入口照明，提升夜間施工人員作業環境之可視性²¹。(TTSB-RSR-24-05-008)

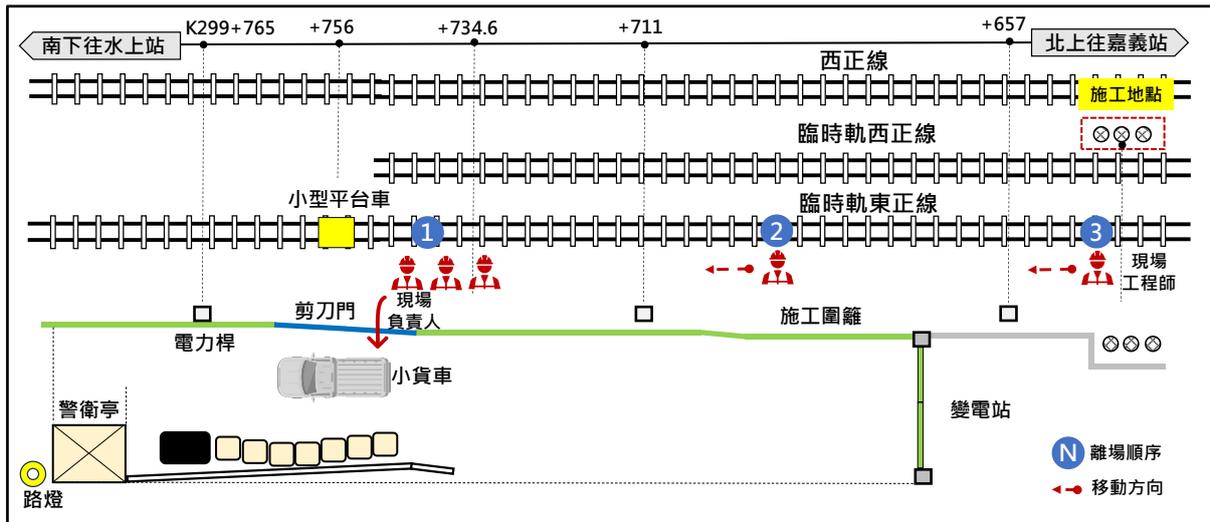
圖 11 施工人員離場順序說明

依訪談紀錄及變電站 CCTV 影像，5 月 9 日施工人員共 5 名，於第四工區完工後分 3 批離開工區剪刀門，第 1 批為現場負責人及 2 名施工人員，由 1 名施工人員將小型平台車推至剪刀門旁後，會同其他施工人員將施工機具及餘料搬上小貨車，之後現場負責人於小貨車駕駛側口頭詢問同仁機具料件都已上車後，與 1 名施工人員先行駕駛小貨車離開，另一名施工人員自行離開。第 2 批為 1 名施工人員。施工廠商現場工程師最後離開該工區，並關上剪刀門及上鎖。施工人員離場順序說明如圖 11。

事故當日原定現場負責人被施工廠商現場工程師調派至嘉義站區協助施工，臨時調整由 1 名監看員兼任現場負責人執行帶班作業，惟施工人員完工後將小型平台車上之機具材料搬上小貨車後，現場負責人僅口頭詢問同仁已完成搬運作業後，未再巡查施工範圍，另 1 監看員亦未依「鐵路沿

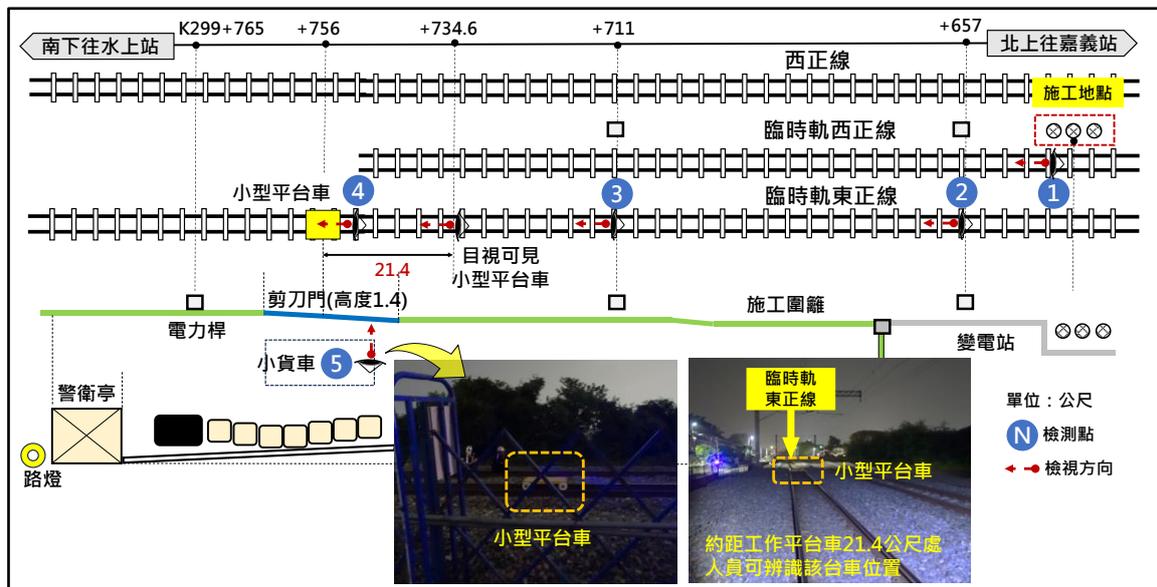
圖 14 第四工區檢測點示意

有關事故當日施工地點夜間環境照明狀態，及施工人員對小型平台車之辨視情形，經於事故現場進行夜間照度⁹及測試人員對小型平台車之可視距離檢測；施工地點之現場檢測結果及檢測點示意如圖 14。

在凌晨 0100 時至 0230 時，經現場照度量測，在人員頭燈關閉或照射前方軌道條件下，其環境周圍最大照度約 2.69 米燭光；在人員頭燈向下照射軌道時，其環境周圍最大照度提升到約 179.8 米燭光。

在人員開啟頭燈目視前方條件下，站立距離小型平台車約 21.4 公尺處，可目視看到該平台車。另在人員開啟頭燈及未開啟頭燈條件下，站在工區剪刀門旁軌道上及剪刀門外小貨車停放處，均可目視看到小型平台車。檢測點位置、照度實測值及人員對小型平台車之可視性測試結果如表 7。
