# 國家運輸安全調查委員會

## 重大運輸事故 事實資料報告

1121121 竹塘鄉公所幼童專用車樹腳村往東  
路口交岔撞事故

報告編號：TTSB-HFR-24-05-003

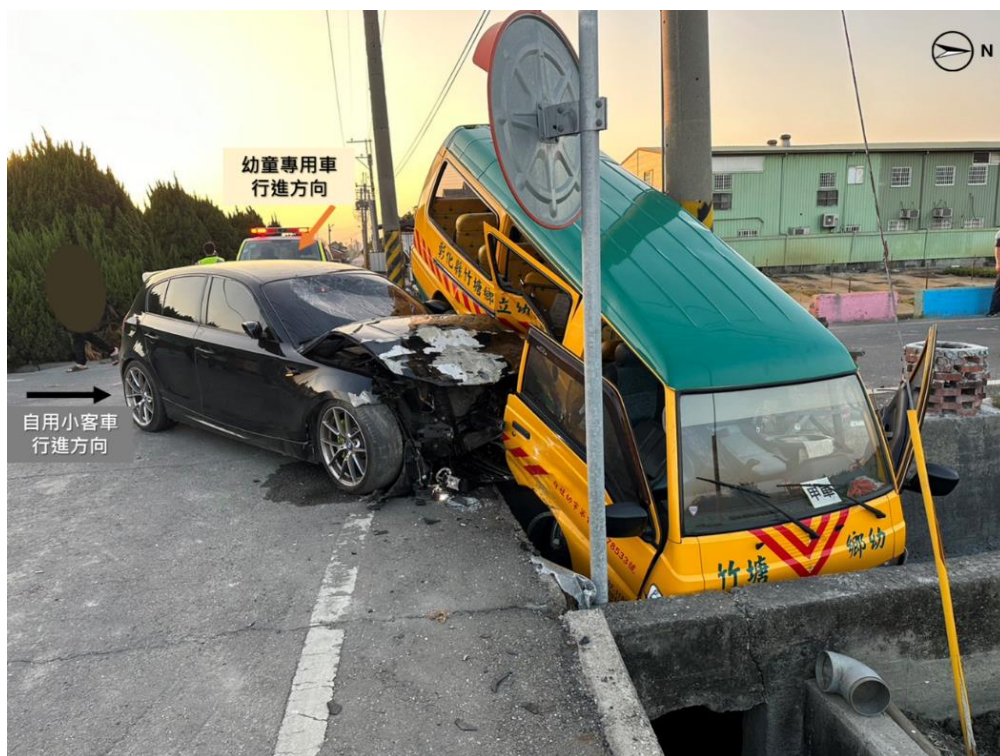
圖 1.1-2 事故現場照片

兩車碰撞後，事故 A 車遭撞至左前方，車頭往東卡於竹林路一段大新巷旁之圳溝上，左側車身靠電線桿，車尾懸空於竹林路一段大新巷北向之車道上；事故 B 車停於交岔路口上，車頭往東北偏，卡在事故 A 車右側車門上，事故現場照片如圖 1.1-2。兩車共 4 名成人、11 名學童均受傷。

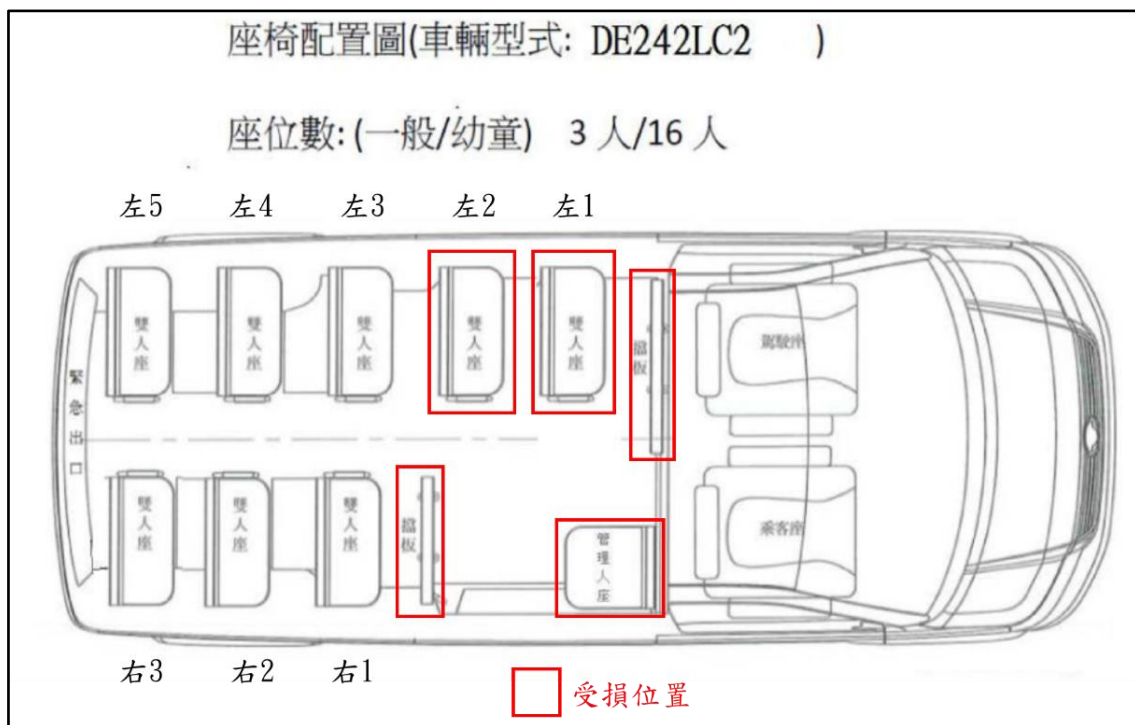
圖 1.3-2 事故 A 車座椅配置圖及受損位置

事故 A 車配置駕駛、乘客及管理人（隨車人員）座椅各 1 張，及幼童雙人座椅 8 張，共可乘坐 19 人，除管理人座椅面向後方，其餘座椅皆面向前方；另於左、右兩側第 1 排幼童雙人座椅前方各設置擋板（保護板）1 片。本次事故造成車輛內部左、右兩側擋板（保護板）、管理人座椅及 2 張幼童雙人座椅受損，座椅配置及受損位置如圖 1.3-2 所示，依序說明如下：

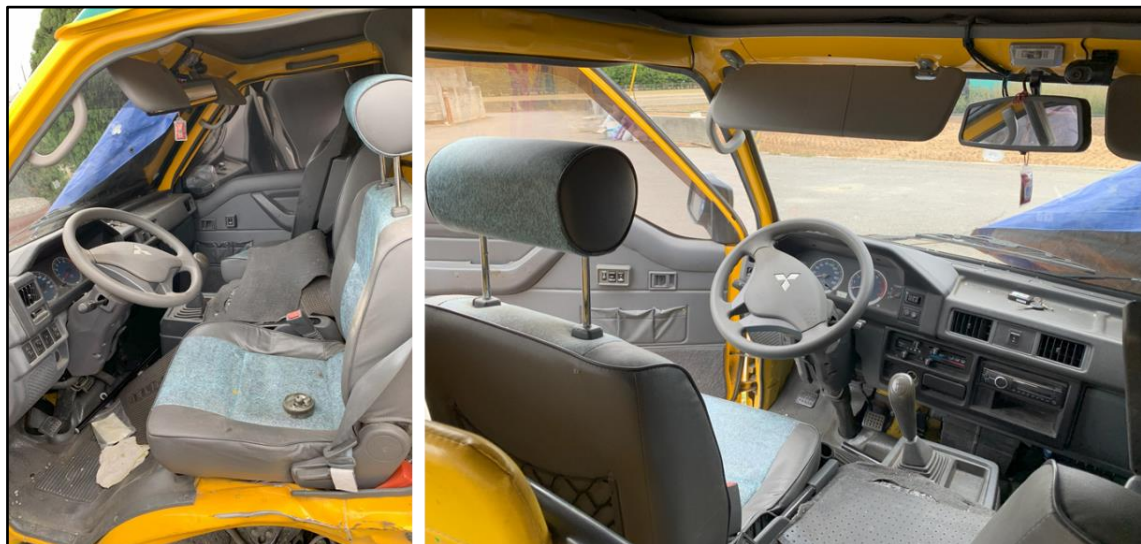
圖 1.3-3 事故 A 車駕駛座及乘客座情況

駕駛座及乘客座之空間完整，座椅及設備無明顯損壞，如圖 1.3-3 所示。

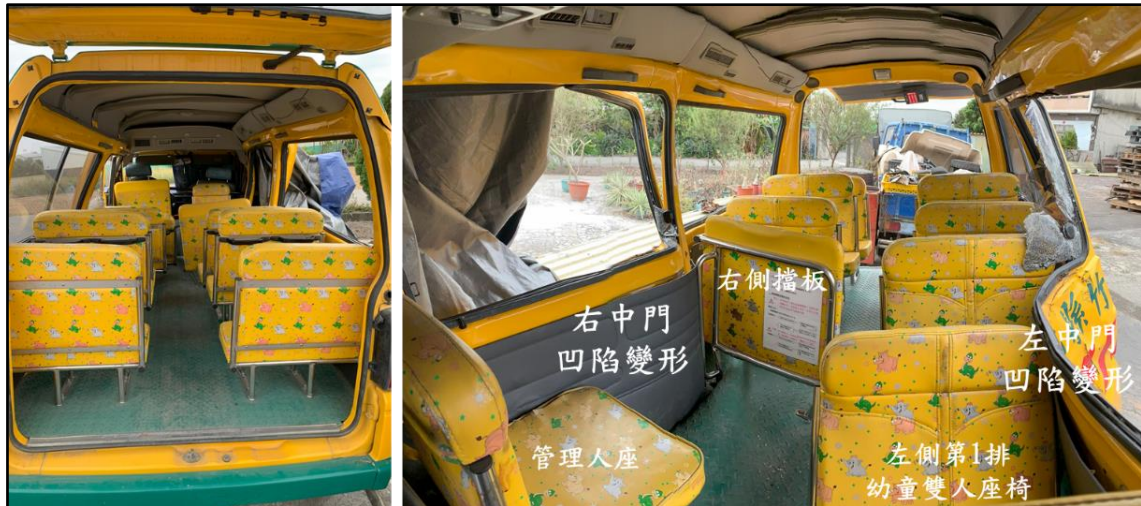
圖 1.3-4 事故 A 車車廂空間情況

事故 A 車右中門及左中門皆凹陷變形，其餘車廂空間完整，如圖 1.3-4 所示。

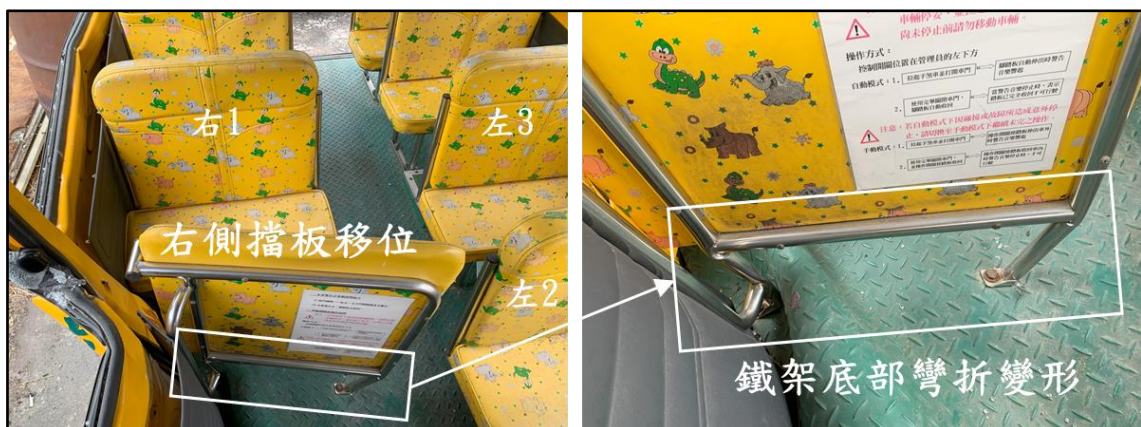
圖 1.3-5 右側擋板受損情形

右側擋板受凹陷之右中門擠壓而移位，其鐵架底部彎折變形，如圖 1.3-5 所示。

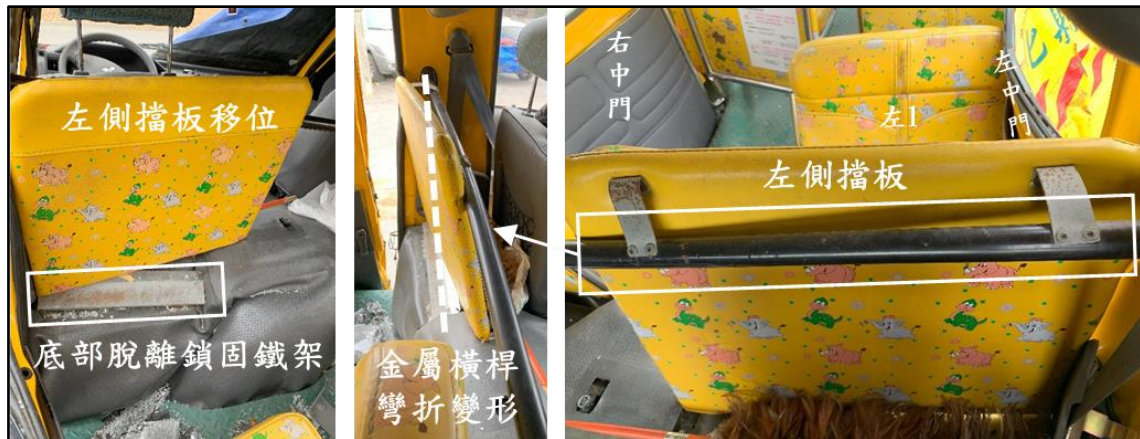
圖 1.3-6 左側擋板受損情形

左側擋板移位，底部脫離鎖固鐵架，頂部鎖固之金屬橫桿彎折變形，如圖 1.3-6 所示。

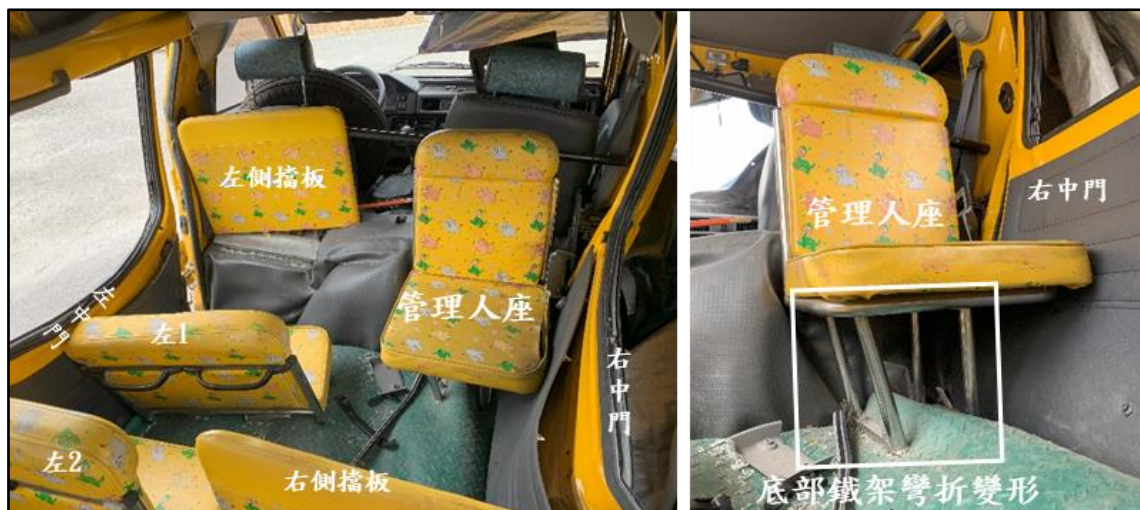
圖 1.3-7 管理人座椅受損情形

管理人座椅受凹陷之右中門擠壓而移位，其底部鐵架彎折變形，如圖 1.3-7 所示。

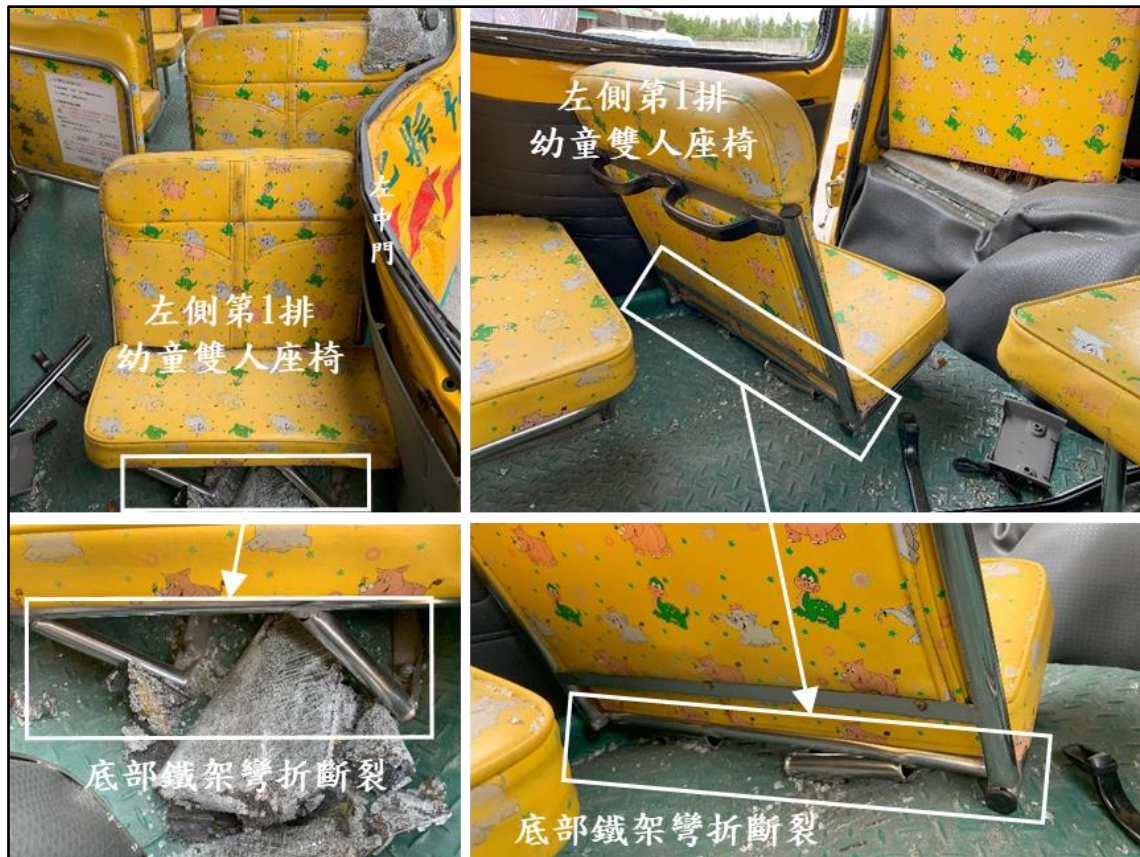
圖 1.3-8 左側第 1 排幼童雙人座椅受損情形

左側第 1 排幼童雙人座椅受凹陷之左中門擠壓而移位，其底部鐵架彎折斷裂，如圖 1.3-8 所示。

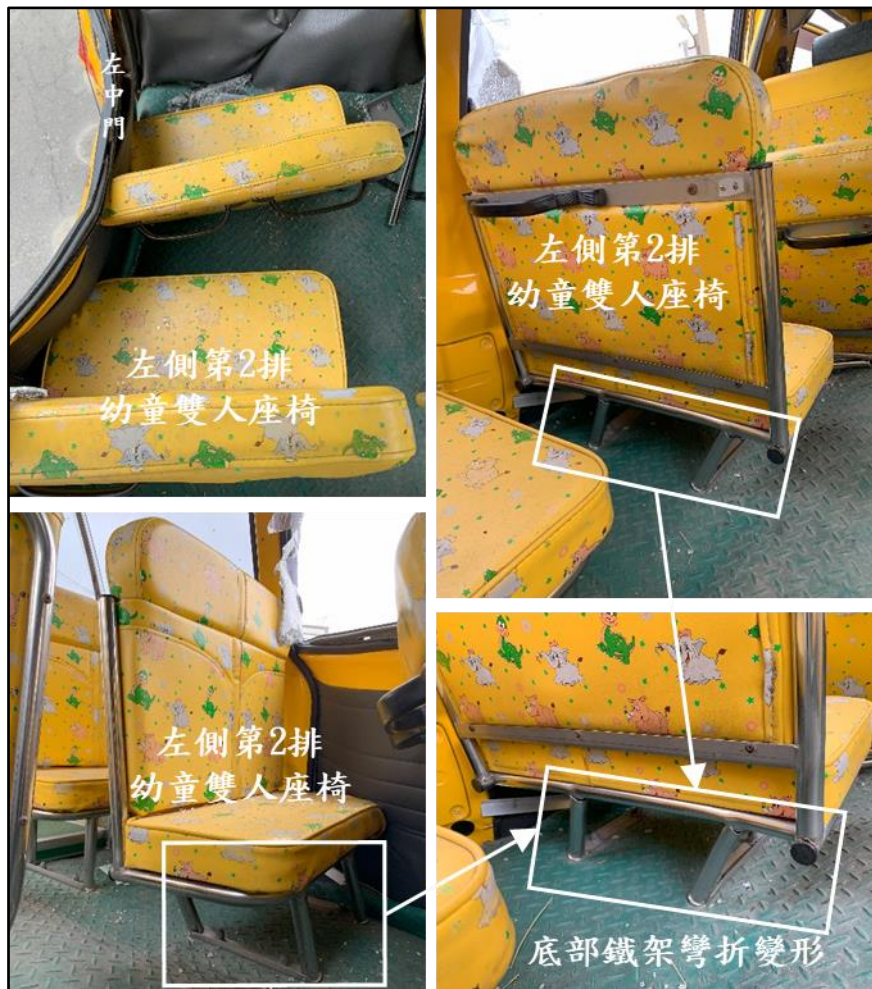
圖 1.3-9 左側第 2 排幼童雙人座椅受損情形

左側第 2 排幼童雙人座椅受凹陷之左中門擠壓而移位，其底部鐵架彎折變形，如圖 1.3-9 所示。

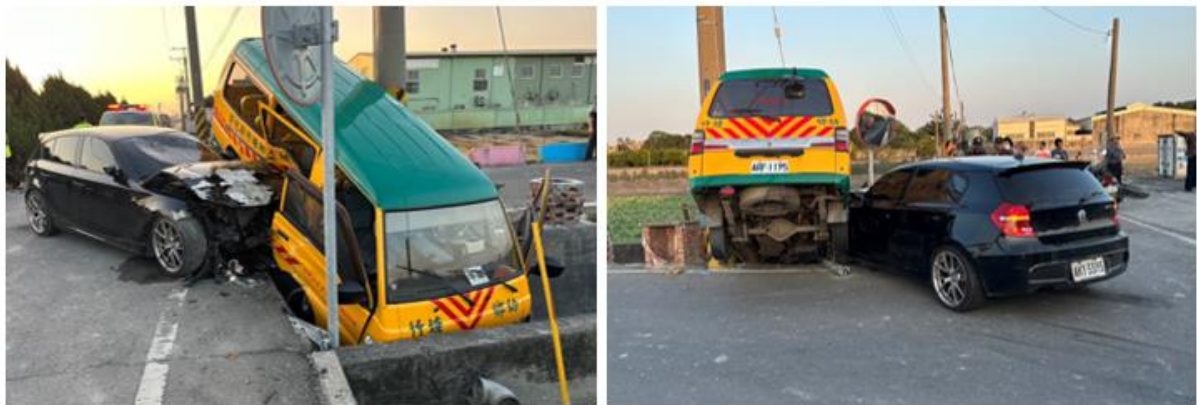
圖 1.3-10 事故後現場狀況

事故 A 車右側車身遭事故 B 車正面撞擊，右側撞擊面中門變形及車窗玻璃破裂，右前輪擠壓造成輪框變形及輪胎失壓；事故 A 車遭事故 B 車撞擊後改變車行方向，推撞落入車道側邊之灌溉溝渠並撞擊電線桿，造成事故 A 車左前燈殼破裂、前保險桿受損、左前車軸受損、左側車窗玻璃破裂，左中門受電線桿擠壓變形；車輛後方無損傷。

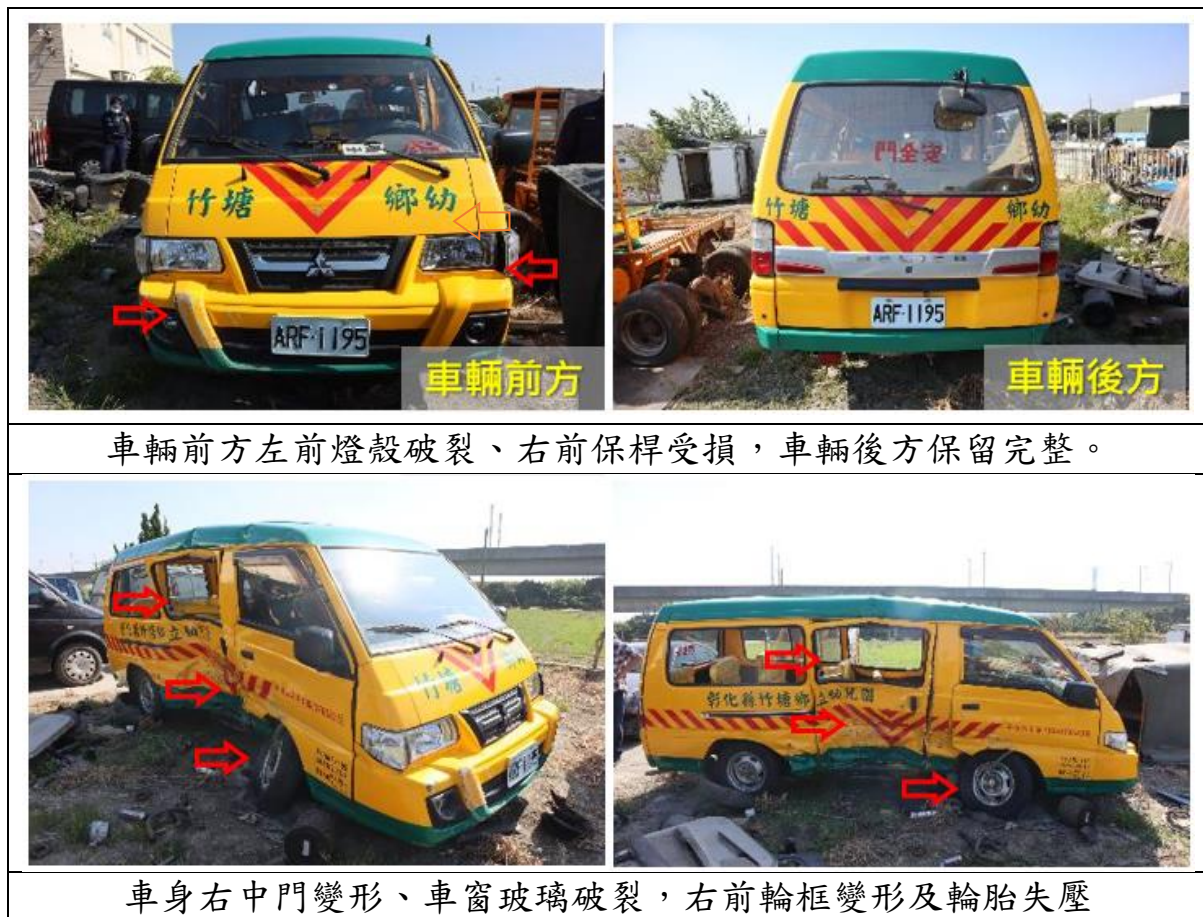
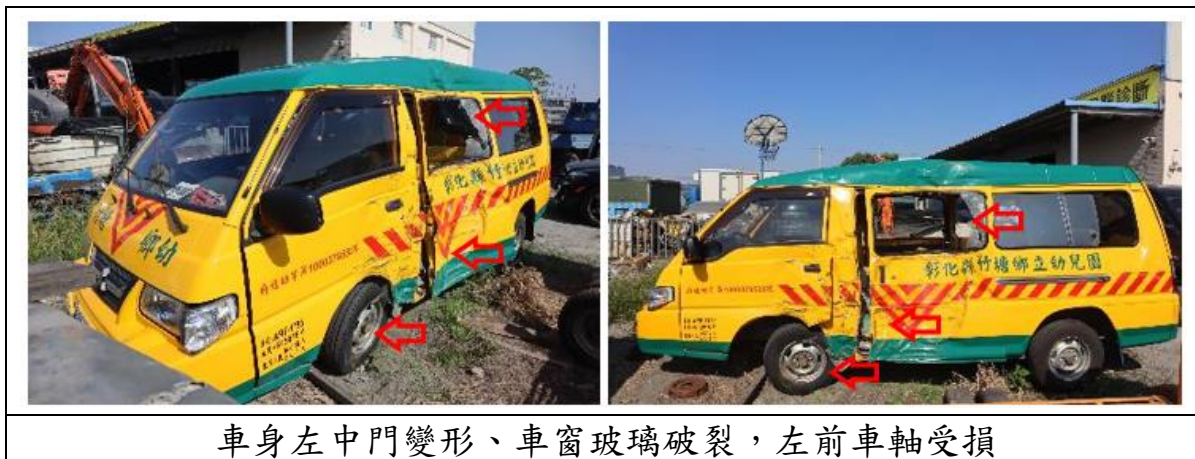
圖 1.3-11 事故 A 車損害情形

車身左中門變形、車窗玻璃破裂，左前車軸受損

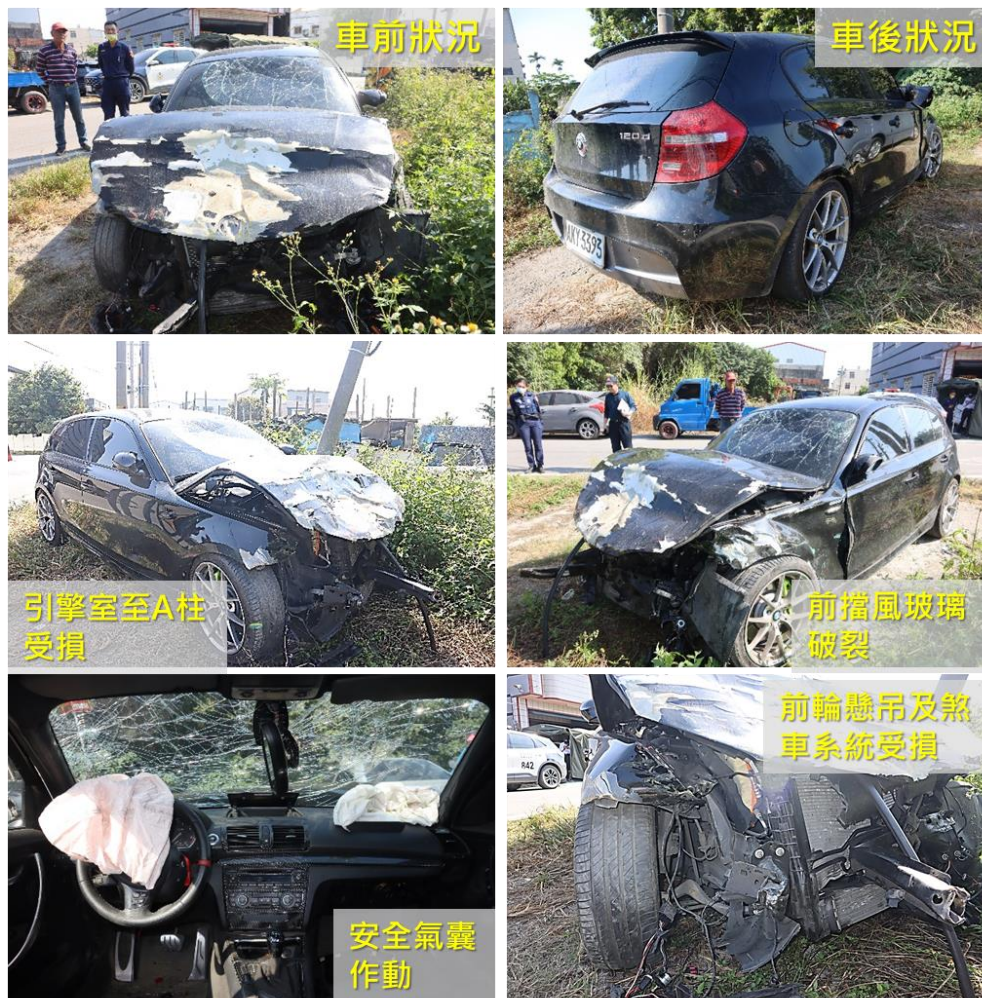
圖 1.4-1 事故 B 車損害情形

事故 B 車因撞擊事故 A 車觸發安全氣囊作動；車身從保險桿、引擎室至 A 柱均變形受損，前擋風玻璃破裂、前輪懸吊及煞車系統受損，車體 B 柱後未損傷，事故 B 車損害情形如圖 1.4-1 所示。

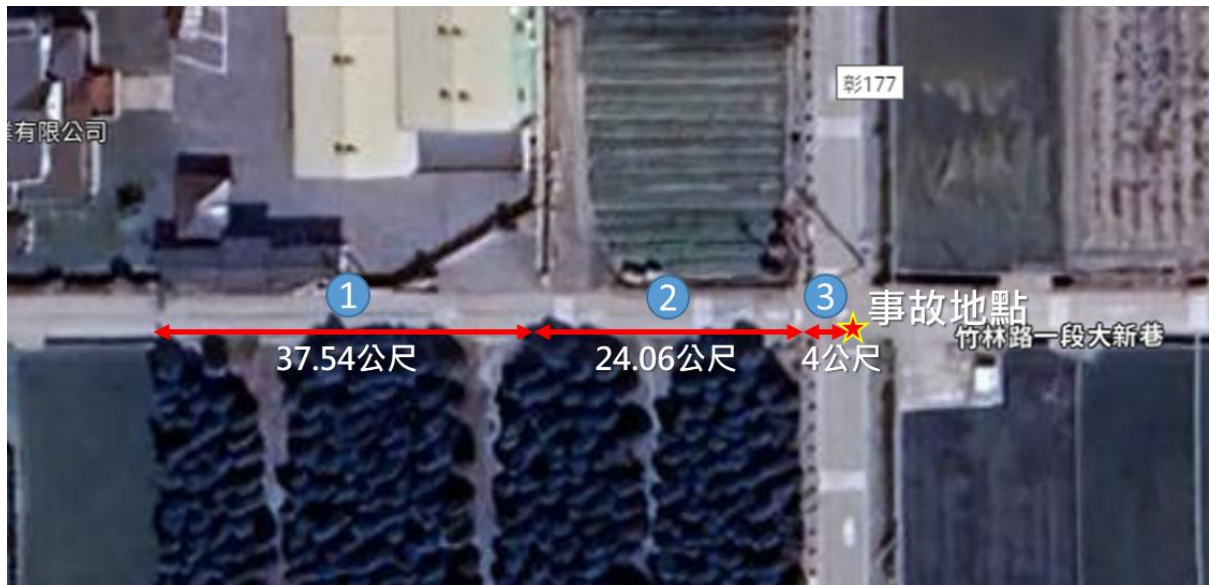
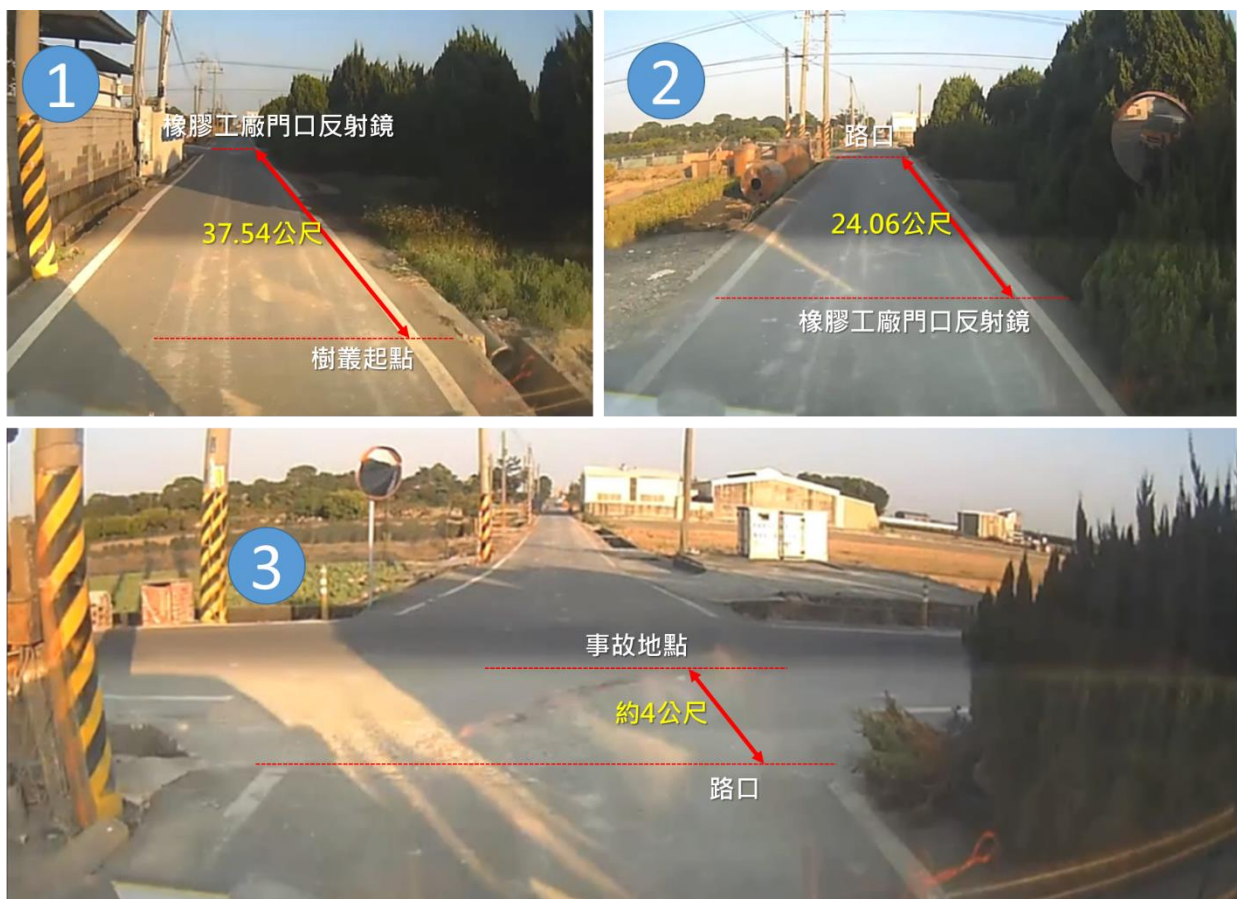
第 1 段為樹叢起點至橡膠工廠門口反射鏡之距離 37.54 公尺，通過時間為 2.934 秒，計算車速約為 46 公里/小時；第 2 段為反射鏡至自強路口之

距離 24.06 公尺，通過時間為 2.4 秒，計算車速約為 36 公里/小時；第 3 段為自強路口至事故位置之距離約 4 公尺，通過時間為 0.533 秒，計算車速約為 27 公里/小時。

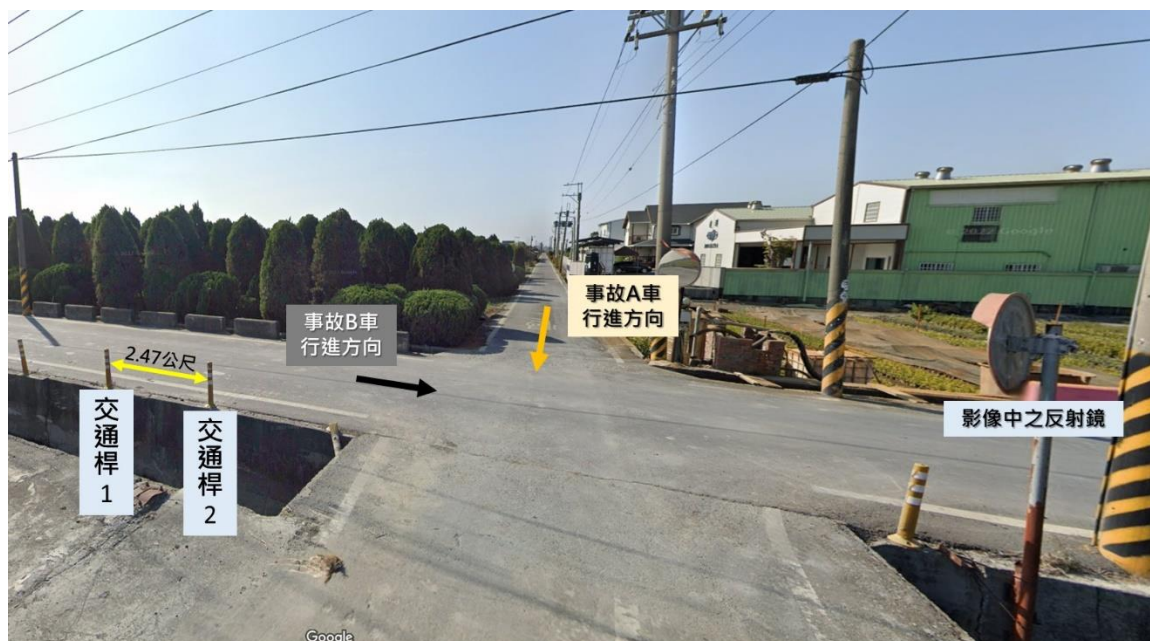
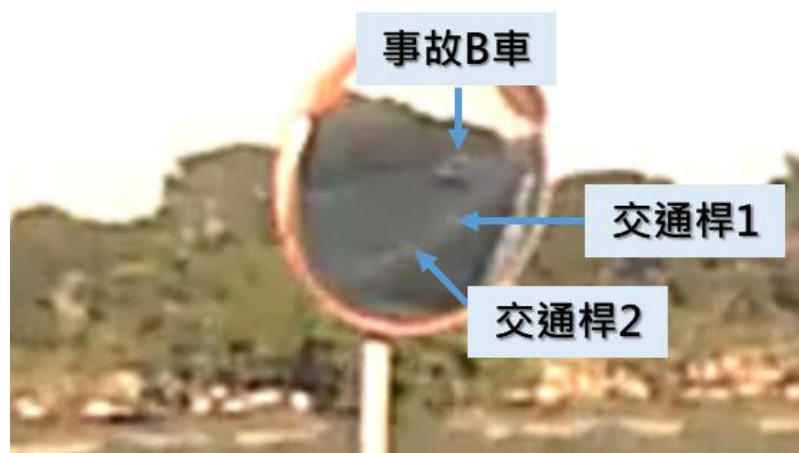
事故 A 車影像每秒共 30 畫格，每畫格約為 0.033 秒，事故 B 車行經交通桿 1 至交通桿 2 之距離為 2.47 公尺，通過時間約為 0.167 秒，計算車速約為 53 公里/小時。

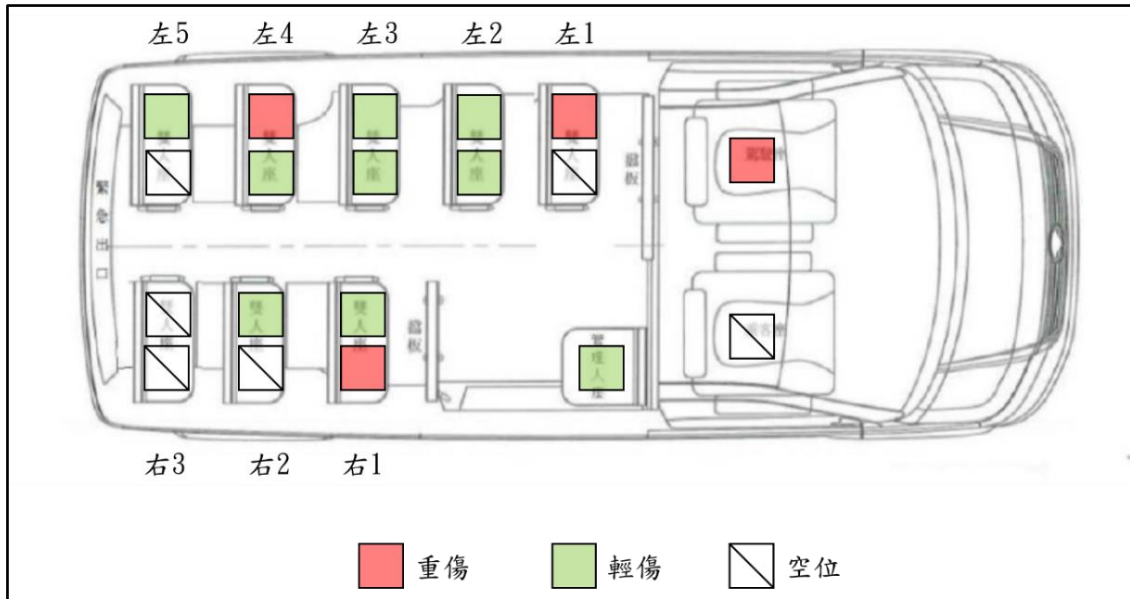
圖 1.11-1 乘員座位、受傷情況分布

事故當時，僅事故 A 車駕駛 1 人繫有安全帶，管理人座位及幼童座位未配置安全帶；A 車乘員座位及受傷情況分布，如圖 1.11-1 所示。

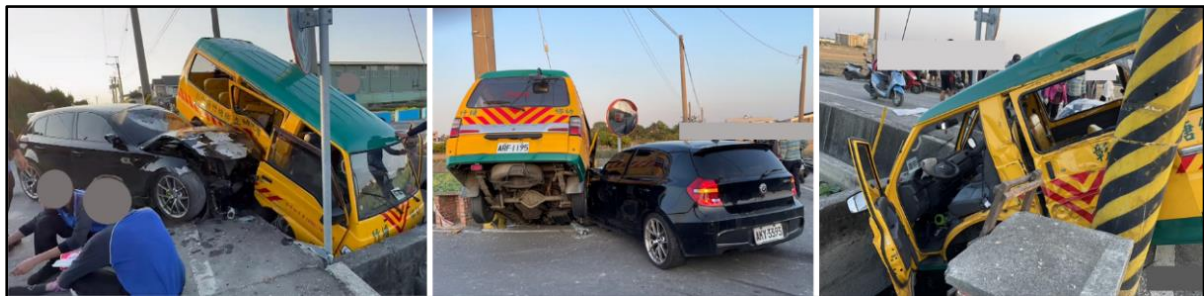
圖 1.12-1 事故後車輛停止狀況

事故 A 車遭事故 B 車自右側撞及後向左推移，左側車身撞及路旁之電線桿，車輛停止於未加蓋之溝渠上，呈車頭朝下、車尾朝上約 45 度角之懸空狀態，如圖 1.12-1 所示。事故 A 車右中門受事故 B 車撞及變形，並因事故 B 車頭抵住而無法開啟；另左中門則因撞及路旁電線桿而變形、受阻，亦無法開啟。
