# 「1120510 臺中捷運公司列車豐樂公園站撞及外物事故」調查報告

## 新聞稿

發布日期：民國 113 年 6 月 20 日

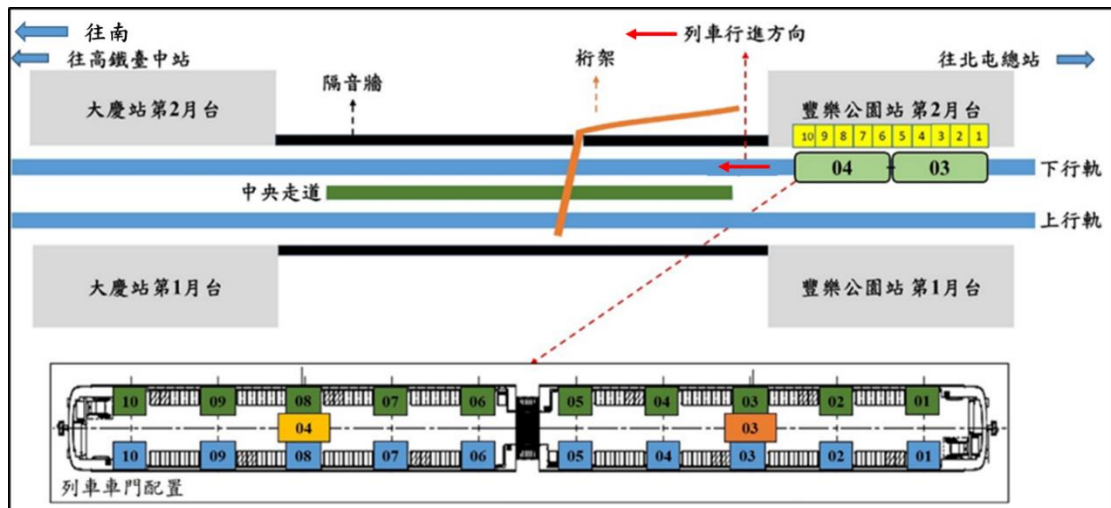
民國 112 年 5 月 10 日，臺中捷運股份有限公司（下稱臺中捷運）一列由北屯總站往南開往高鐵臺中站之列車（下稱事故列車），由編號 03 及 04 兩節車廂組成，載有隨車站務員 1 名及乘客 47 名，約 1227 時在豐樂公園站與大慶站間之下行軌道運轉中，撞及侵入軌道之塔式起重機桁架，造成列車車頭毀損及運行方向右側車門脫落。本次事故造成 1 名乘客死亡，15 名人員受傷（包括 1 名隨車站務員及 14 名乘客），示意如圖 1。

圖 1 列車車門、車站月台、軌道配置及桁架掉落位置（示意圖）

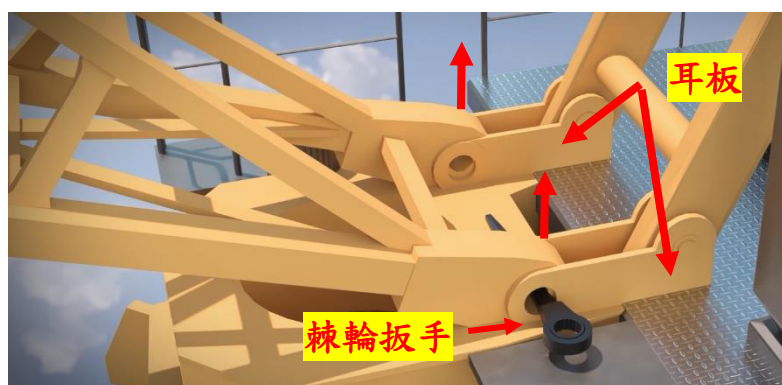
在進行塔式起重機桁架與旋轉盤之分離作業時，嘉源工程人員於移除桁架根部與旋轉盤耳板間之插銷後，以棘輪扳手置於插銷孔暫時固定，因棘輪扳手之手柄尺寸比插銷孔徑小，桁架根部即略為上浮，

未能與耳板保持平行而無法順利鬆脫(如圖 2)，嘉源工程人員遂指揮宇球公司人員，以旋轉拆除機方式調整塔式起重機桁架之角度，過程中作業人員可能以斜拉方式吊升塔式起重機桁架(如圖 3)，且拆除機捲揚鋼索與塔式起重機桁架吊點產生之斜拉角度超過極限斜拉角，導致拆除機桁架多處桿件承受到足以彎折或挫曲之壓力而發生挫曲斷裂。塔式起重機桁架在失去拆除機拉力支撐後墜落至文心南路上，部分桁架於 1227:03 時侵入臺中捷運軌道區。

圖 2 塔式起重機桁架根部上浮（示意圖）

1. 建立塔式起重機拆除作業指引，以利施工廠商依循指引建立標準作業程序，避免依經驗作業而產生如使用不當輔助工具或不當操作之風險。

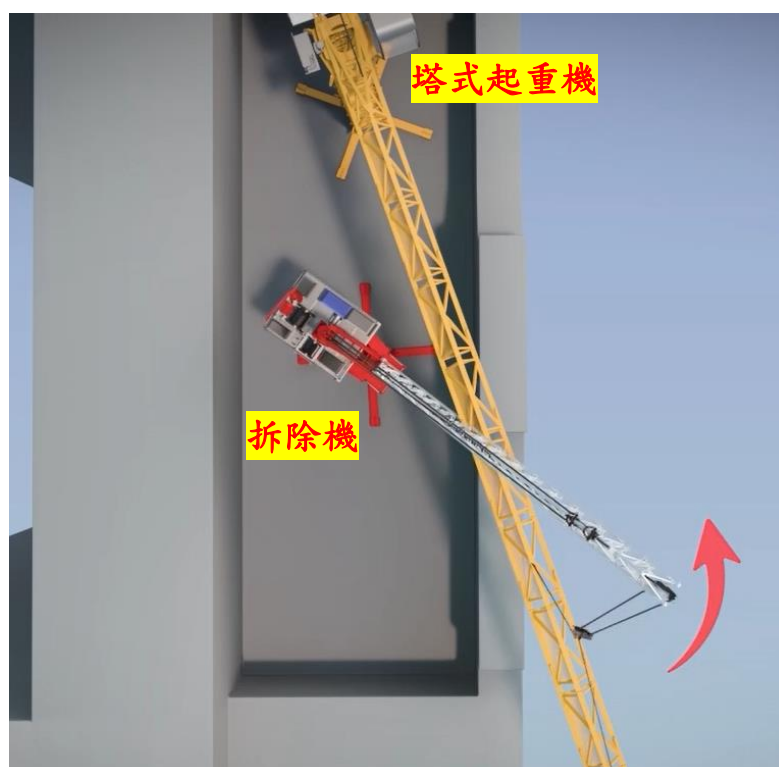
圖 3 拆除機以斜拉方式吊升塔式起重機桁架（示意圖）

1. **與可能肇因有關之調查發現：**作業人員為使塔式起重機之桁架根部自旋轉盤順利鬆脫，以旋轉拆除機桁架方式調整塔式起重機桁架之角度，過程中可能以斜拉方式吊升塔式起重機桁架，且拆除機捲揚鋼索與塔式起重機桁架吊點產生之斜拉角度超過極限斜拉角，導致拆除機桁架多處桿件承受到足以彎折或挫曲之壓力，並由第 1 節與第 2 節連接處發生初始塑性變形，其餘各節桿件接著彎曲變形，最終於第 4 節桿件發生挫曲斷裂；部分桁架侵入臺中捷運軌道區並撞及隔音牆而產生散落物，雖導致上行軌道之第三軌因遭散落物碰觸接地而瞬間斷電，但第三軌電力系統自動執行線路量測時，散落物已彈開故未偵測到異常而重新送電並復電

1. 明確規範吊掛操作人員於操作塔式起重機時，應遵守「起重升降機具安全規則」，不得以搖撼或拖拉物件等不當方式從事起重作業，避免以斜拉方式吊掛物件，導致桁架不當受力而挫曲斷裂。

1. 明確要求吊掛現場指揮人員提醒拆除機操作人員，不得以搖撼或拖拉物件等不當方式從事起重作業。
