# 國家運輸安全調查委員會

## 重大運輸事故 調查報告

豐樂公園站撞及外物事故

報告編號：TTSB-ROR-24-06-001

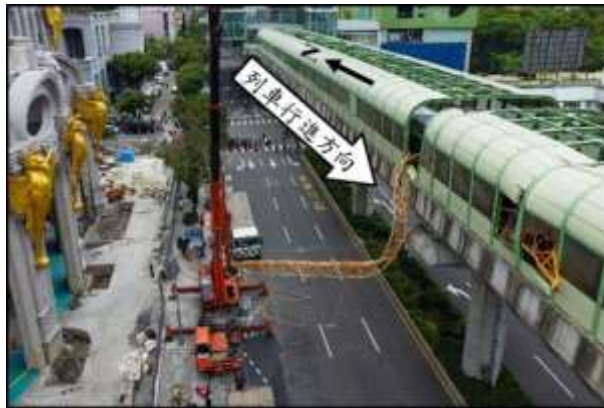
圖 1.1-1 斷裂墜落之桁架侵入捷運路線（本照片由聯合報提供）

民國 112 年 5 月 10 日，臺中捷運股份有限公司（下稱臺中捷運）一列由北屯總站往南開往高鐵臺中站之列車（下稱事故列車），由編號 03 及 04 兩節車廂組成，載有隨車站務員 1 名及乘客 47 名，約 1227 時在豐樂公園站與大慶站間之下行軌道運轉中，撞及侵入軌道之塔式起重機桁架，如圖 1.1-1，造成列車車頭毀損及運行方向右側車門脫落，如圖 1.1-2 及圖 1.1-3。本次事故造成 1 名乘客死亡，15 名人員受傷（包括 1 名隨車站務員及 14 名乘客）。

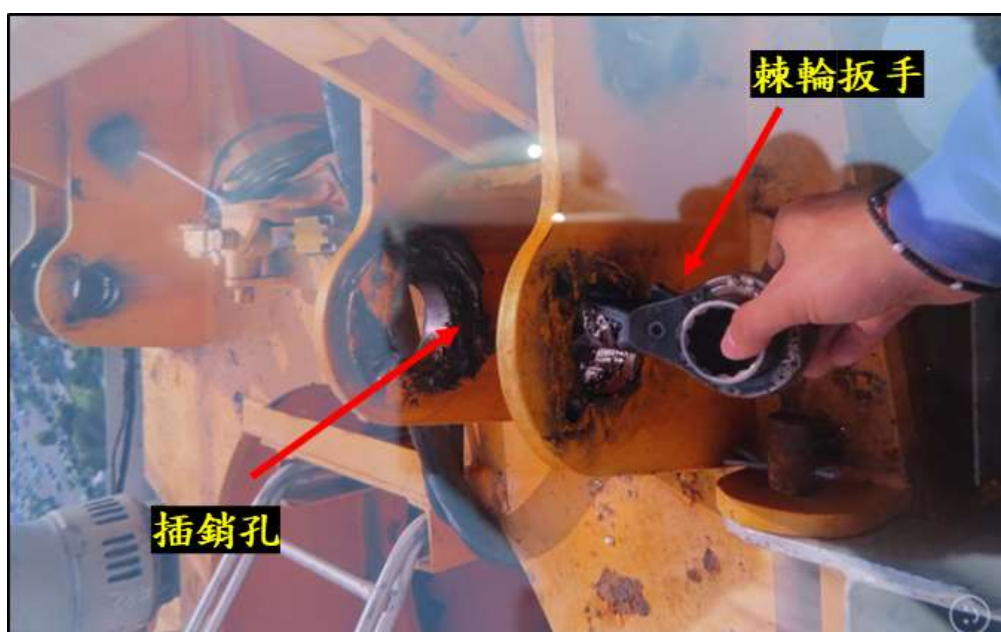
圖 1.1-9 以棘輪扳手暫時固定於根部插銷孔（示意圖）<sup>2</sup>

人員隨後進行塔式起重機桁架根部與旋轉盤間之固定插銷移除作業，嘉源工程人員先將靠近駕駛室側之固定插銷退出插銷孔，如圖 1.1-8，再以棘輪扳手置於根部插銷孔暫時固定，以防止桁架瞬間脫離塔式起重機根部插銷孔而上下搖晃，如圖 1.1-9，後續再將靠近馬達側之固定插銷退出插銷

孔，此時桁架根部略為上浮。

銷退出插銷孔後，因棘輪扳手之手柄尺寸比插銷孔徑小，桁架根部略為上浮造成塔式起重機桁架根部與旋轉盤接合處之耳板，未能保持平行而無法順利鬆脫。作業人員為使塔式起重機桁架與旋轉盤耳板保持平行，即以旋轉拆除機方式調整塔式起重機桁架與耳板之角度。依據應力模擬分析結果，作業人員於操作拆除機旋轉過程中，可能以斜拉方式吊升塔式起重機桁架，且拆除機捲揚鋼索與塔式起重機桁架吊點產生之斜拉角度超過極限斜拉角，導致拆除機桁架多處桿件承受到足以彎折或挫曲之壓力，並由第 1 節與第 2 節連接處發生初始塑性變形，其餘各節桿件接著彎曲變形，最終於第 4 節桿件發生挫曲斷裂。塔式起重機桁架則在失去拆除機吊掛拉力支撐後墜落。

1. 明確規範吊掛操作人員於操作塔式起重機時，應遵守「起重升降機具安全規則」，不得以搖撼或拖拉物件等不當方式從事起重作業，避免以斜拉方式吊掛物件，導致桁架不當受力而挫曲斷裂。

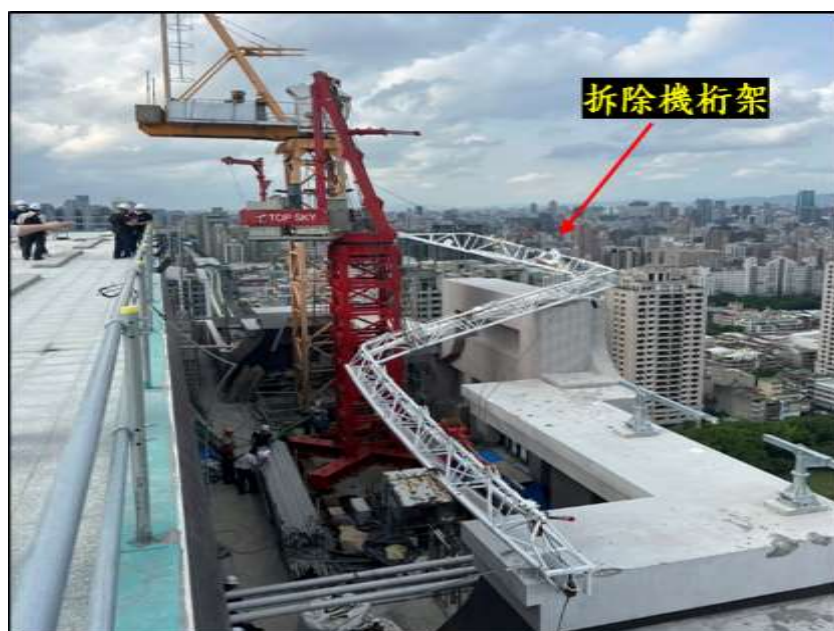
圖 1.1-11 拆除機桁架挫曲斷裂掉落於建築物頂樓

依影像資料，1226:53 時，拆除機桁架開始發生破壞，1226:54 時，塔式起重機桁架前部開始下墜，1226:55 時，拆除機桁架持續挫曲並向拆除機方向傾倒，塔式起重機桁架前部持續下墜，1226:56 時塔式起重機桁架根部上浮與旋轉盤脫離並持續下墜，1226:57 時，拆除機桁架前部撞及建築物外牆，且遭塔式起重機桁架根部撞及後掉落於建築物頂樓如圖 1.1-11，塔式起重機桁架前部撞及建築物外牆持續下墜，相關時序如圖 1.1-12。依現場建築物於低層樓之造型外牆受損情形，如圖 1.1-13，顯示塔式起重機桁架墜落至低層樓時曾撞及建築物造型外牆，最後掉落並橫跨於文心南路上。依豐樂公園站月台影像紀錄顯示，約 1227:03 時塔式起重機部份桁架侵入臺中捷運並橫跨於正線上，距豐樂公園站第 2 月台南端約 95 公尺。

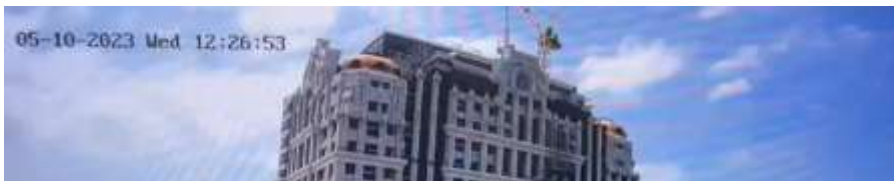
| 時間 | 桁架挫曲斷裂及墜落情形 |
|---|---|
| 1226:53 | <p>拆除機桁架開始發生挫曲。</p> |

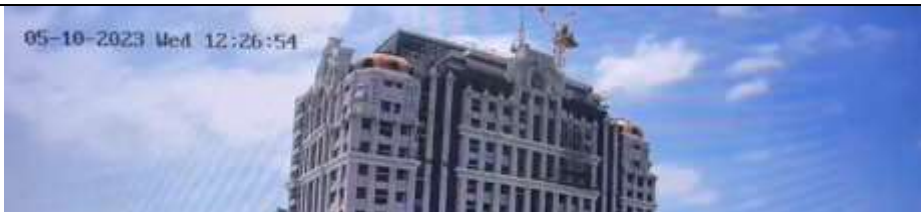
| 時間 | 桁架挫曲斷裂及墜落情形 |
|---|---|
| 1226:54 | <p>塔式起重機桁架前部開始下墜</p> |

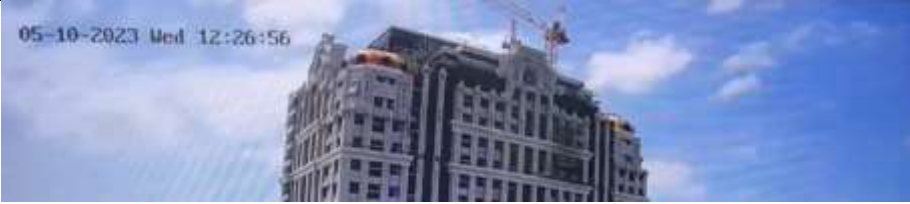
| 1226:56 | <p>05-10-2023 Wed 12:26:56</p> <p>塔式起重機桁架根部上浮與旋轉盤脫離並持續下墜。</p> |

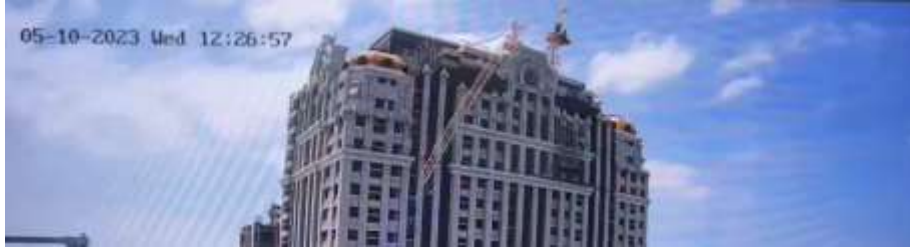
| 1226:57 | <p>05-10-2023 Wed 12:26:57</p> <ol style="list-style-type: none"> <li>1. 拆除機桁架前部撞及建築物外牆，且遭塔式起重機桁架根部撞及後掉落於建築物頂樓。</li> <li>2. 塔式起重機桁架前部撞及建築物外牆持續下墜。</li> </ol> |

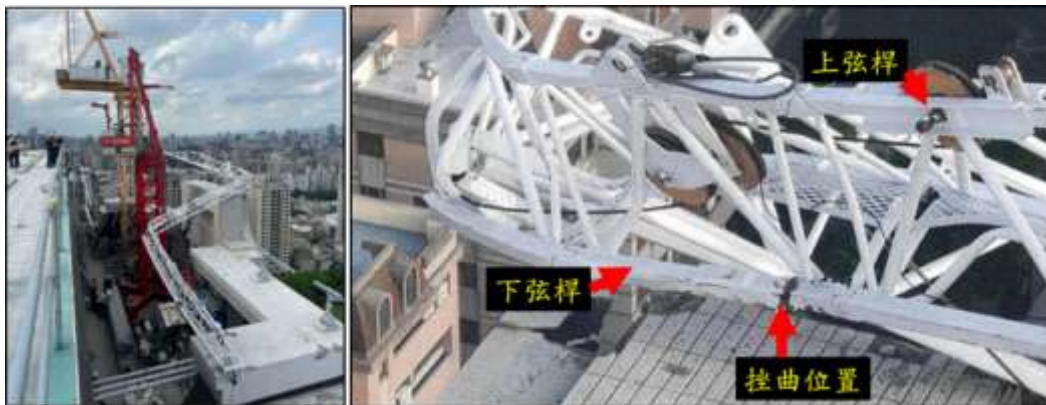
圖 1.3-1 拆除機桁架挫曲情形<sup>6</sup>

拆除機桁架挫曲後撞及建築物外牆，再遭塔式起重機桁架根部撞及後掉落在建築物之屋頂上，第 4 及第 9 節呈現斷裂狀態。拆除機桁架挫曲及斷裂情形如圖 1.3-1 及 1.3-2。塔式起重機桁架落下時撞及建築物之造型外牆往下墜落至文心南路上，部份桁架侵入捷運之軌道區並遭列車撞及。塔式起重機桁架根部損害情形如圖 1.3-3。原置放於塔式起重機桁架根部及旋轉盤插銷孔間，用以暫時固定之棘輪扳手斷裂，如圖 1.3-4。

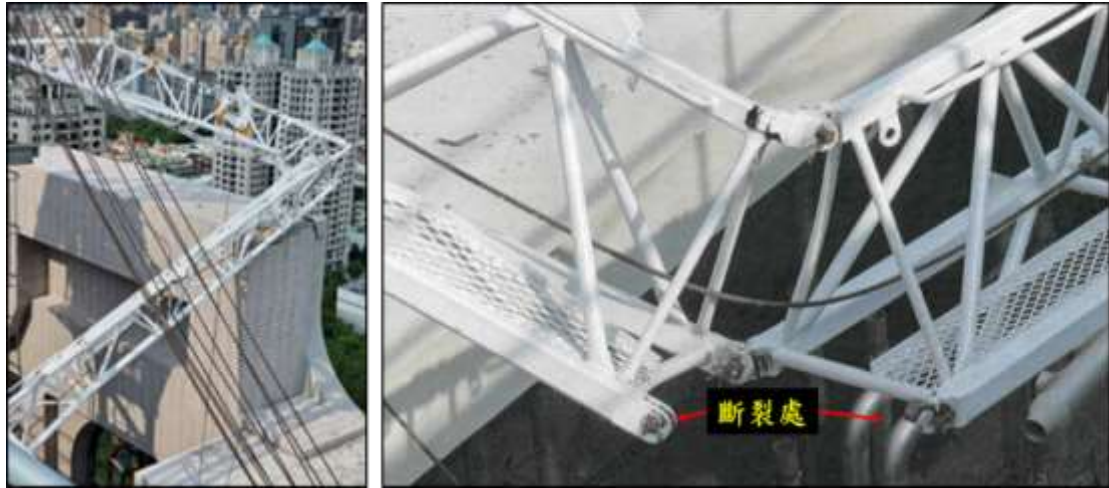
圖 1.3-2 拆除機桁架斷裂情形<sup>7</sup>

檢視現場拆除機桁架殘骸，發現桁架彎曲斷裂處位於第 4 節及第 9 節附近，另依據監視器影像與桁架組成示意圖比對，發現拆除機桁架因第 4 節發生彎曲斷裂，導致塔式起重機桁架失去吊掛拉力後即向下墜落，墜落之力量將拆除機桁架向下拉扯，最終造成拆除機桁架墜落撞及建築物屋頂導致於第 9 節處產生斷裂。

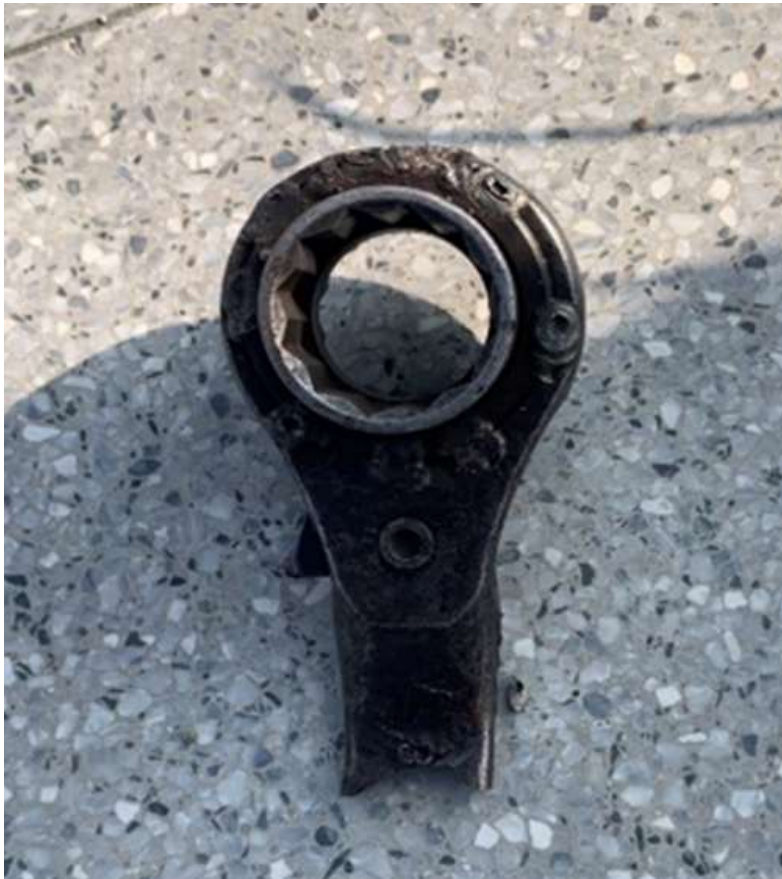
圖 1.3-4 棘輪扳手殘骸

為避免插銷因旋轉盤阻擋而無法順利退出，及使兩吊掛鋼索平均受力，因此會操作拆除機將前桁架吊升至一定角度，當拆除機產生之拉力接近前桁架重量時，便會將旋轉盤煞車鬆開，再將固定插銷退出。當天是由指揮吊掛手將插銷退出，插銷退出後再置入扳手進行假固定以保持桁架水平，避免上浮或下沉。後續為桁架根部順利脫離插銷孔，必順調整桁架與插銷孔的角度，一般會以旋轉桁架方式進行，無法以直上直下方式進行調整。當天進行至此步驟時，拆除機之桁架便凹折下去，假固定用的扳手因此而斷裂，事後檢視當天使用的吊掛用鋼索及馬鞍環皆無異狀。

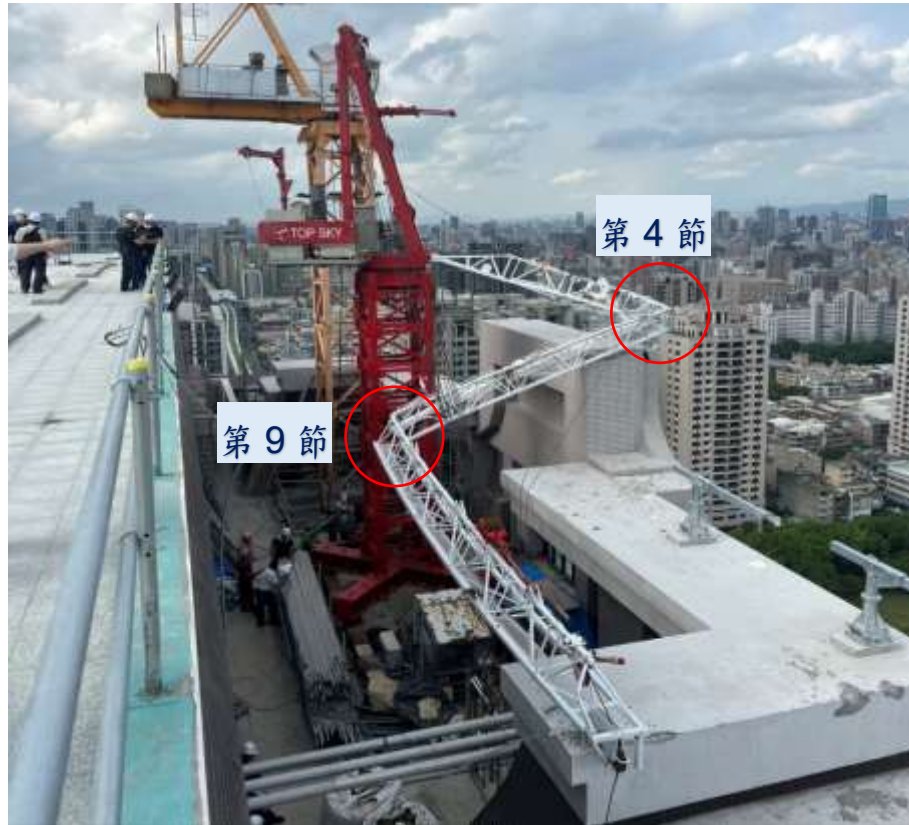
圖 1.3-5 事故現場拆除機桁架墜落位置

為了解桁架受破壞情形，專案調查小組前往宇球公司桃園工廠進行拆除機桁架殘骸檢視並依序還原其原始排列位置。發現拆除機桁架彎曲斷裂處位於第 4 及 9 節，如圖 1.3-5 所示；目視檢查第 1 節有受力變形跡象，如圖 1.3-6 所示。專案調查小組將拆除機桁架第 1、2、4、8 節及塔式起重機桁架第 1 節根部、其旋轉盤上之耳板（即接合桁架與旋轉盤之插銷孔）進行高精度掃描，以數位資料保存以利後續分析。

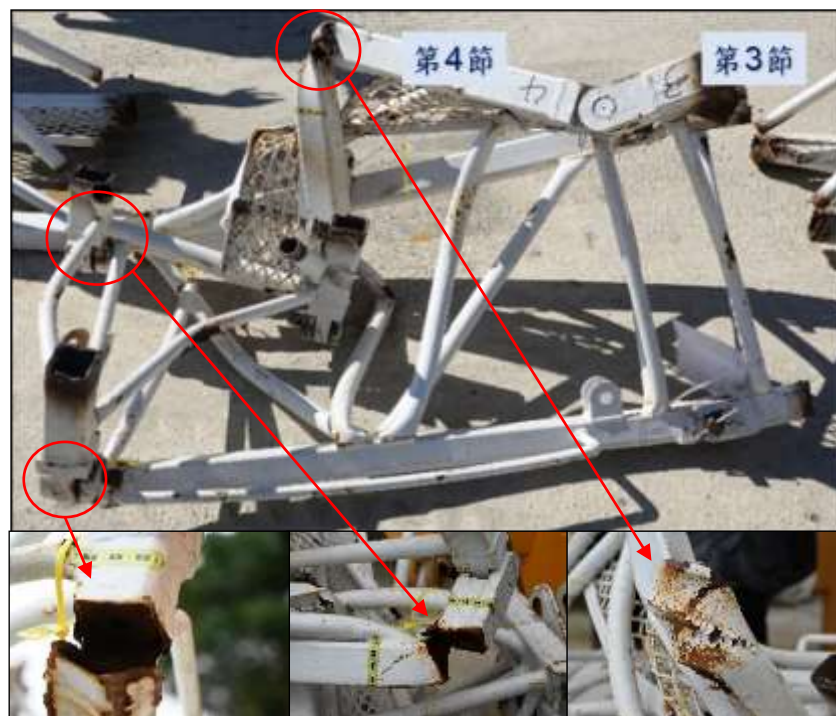
圖 1.3-13 第 4 節斷裂及嚴重扭曲變形（下圖左至右）

2. 第 2 節下弦桿受力變形、水平斜桿突起變形，如圖 1.3-10 所示，與第 3 節桿件之接合處變形，如圖 1.3-11 所示；
3. 第 3 節下弦桿變形、左下弦桿處有撞擊痕跡，如圖 1.3-12 所示；
4. 第 4 節扭曲變形，上弦桿彎折斷裂且斷面呈現頸縮現象<sup>8</sup>、右下弦桿扭曲變形，左下弦桿彎折斷裂且斷面呈現頸縮現象，如圖 1.3-13 所示；
5. 第 9 節上弦桿彎折斷裂且斷面呈現頸縮現象，左下弦桿與第 10 節之接合處變形，如圖 1.3-14 所示。

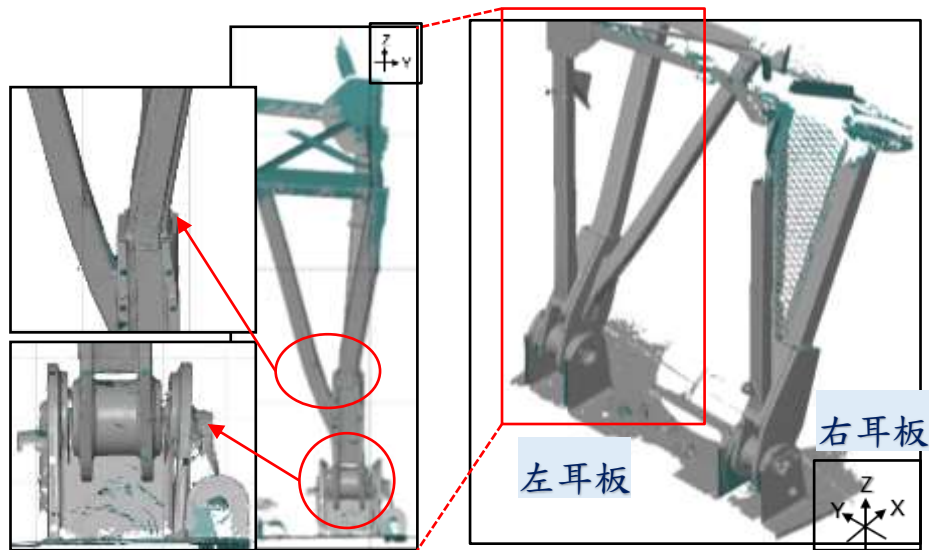
圖 1.3-15 耳板（靠駕駛側）與桁架第 1 節根部接合處變形情形（圖左）

將塔式起重機桁架第 1 節根部與耳板接合，發現左耳板（靠駕駛側）及連接之桁架第 1 節根部變形（逆時針方向），如圖 1.3-15 所示；而左根部插銷孔有擠壓變形，如圖 1.3-16 所示，右根部（靠馬達側）無明顯損傷。

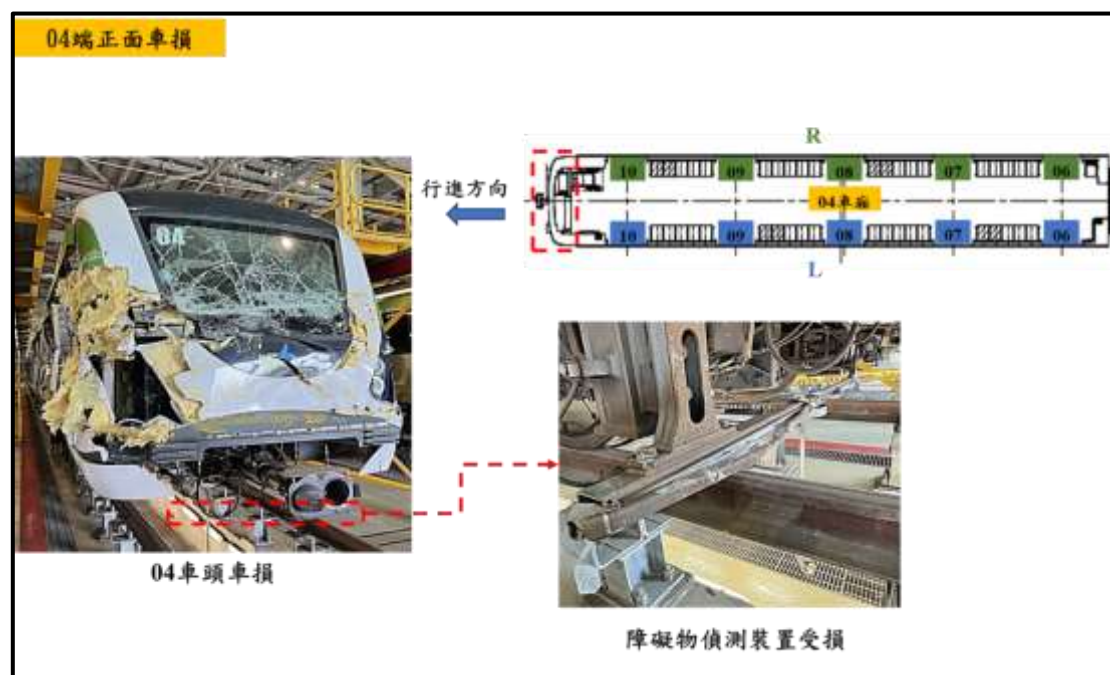
圖 1.3-17 04 端正面車損

事故列車 03/04 車組為兩動力車廂所組成，04 車廂端為下行往高鐵臺中站方向。經檢視事故列車發現 04 車廂列車障礙物偵測裝置受損、第 1 轉向架左右側集電靴受損斷裂、右側車頭與車側大面積變形及左側 09 及 08 號車門間車窗遭桁架組件貫穿等，如圖 1.3-17 至 1.3-20；03 車廂右側 03 至 05 號車門與桁架組件碰撞受損，如圖 1.3-21。

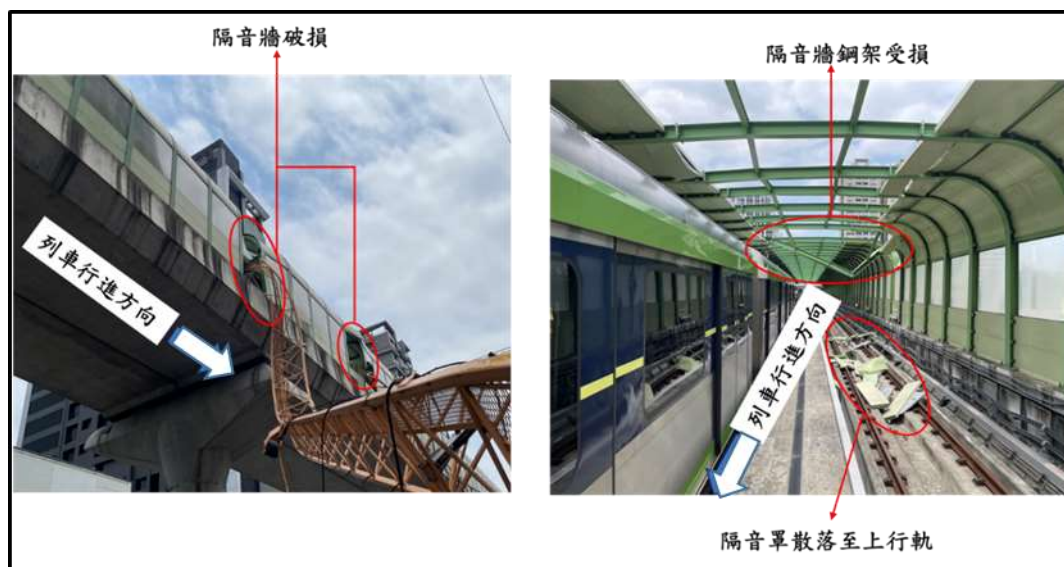
圖 1.3-22 隔音牆損害情形

隔音牆因遭塔式起重機桁架撞及後導致鋼架變形、牆側破損及隔音罩散落至軌區，如圖 1.3-22<sup>9</sup>。

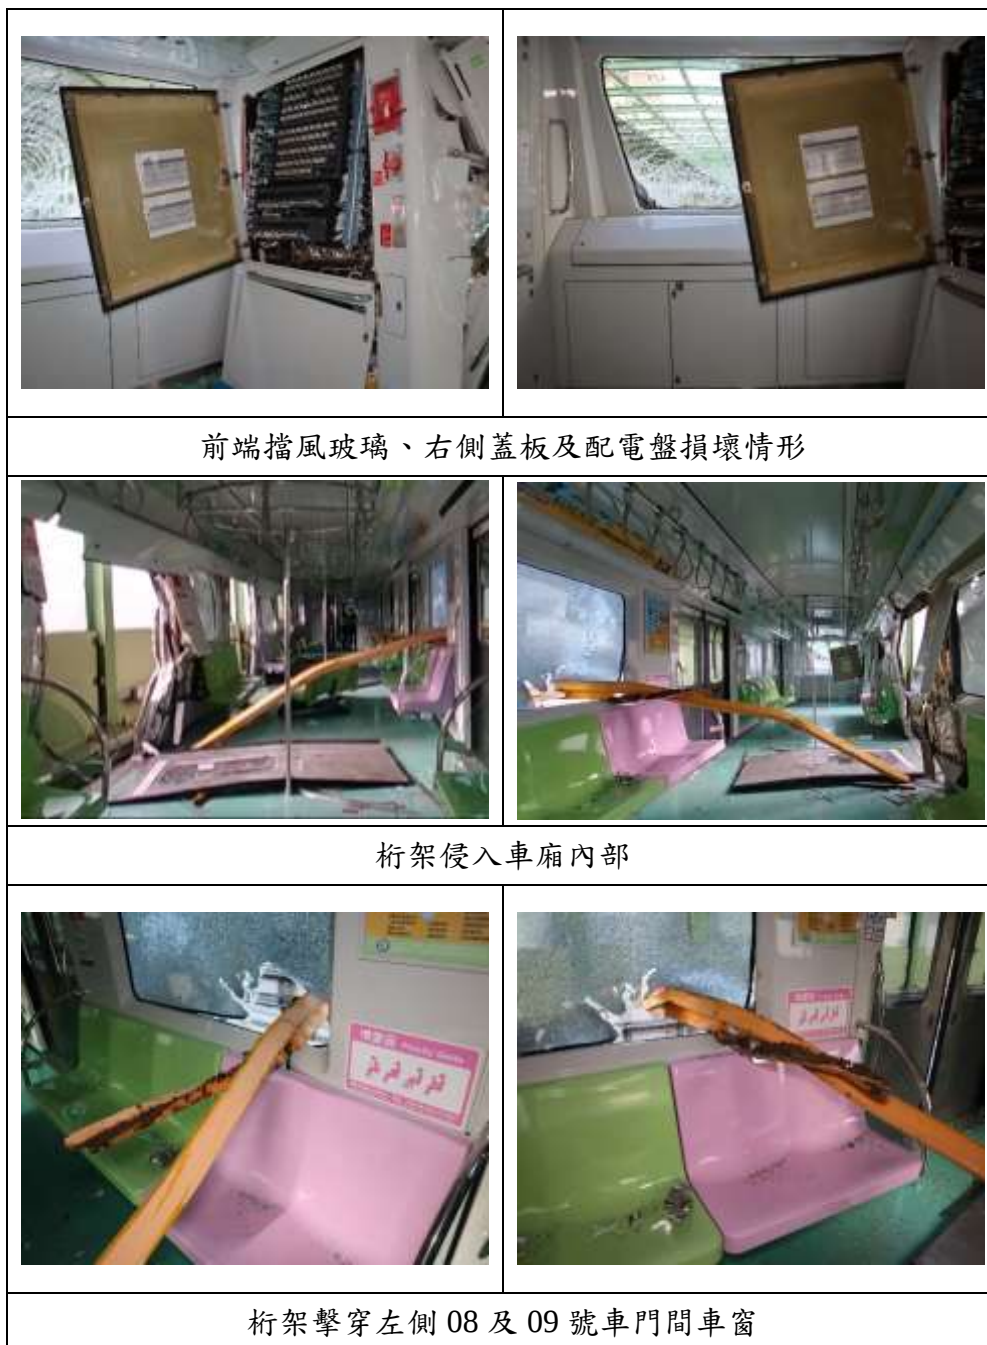
圖 1.15-3 04 車廂內部損壞情形

- (3) 座椅：行進方向右側 08 及 09 號車門間 2 張座椅及隔板扶手受桁架撞及後脫離車體，散落於車廂走道，其餘座椅無損壞。
- (4) 車廂內部：前端擋風玻璃龜裂；前端右側上緣蓋板及設備櫃蓋板掀起；左側車門門框、窗框皆無損壞，右側車門門框、窗框均因與軌道障礙物撞及後產生擠壓、破裂、變形；天花板及地板無損壞，前半段（於 07 至 09 號車門間）地板留有車門門板、殘骸、座椅散落車廂走道；桁架由右側 09 號車門侵入車廂，穿透左側 08 及 09 號車門間之車窗；車廂內部損壞情形，如圖 1.15-3。

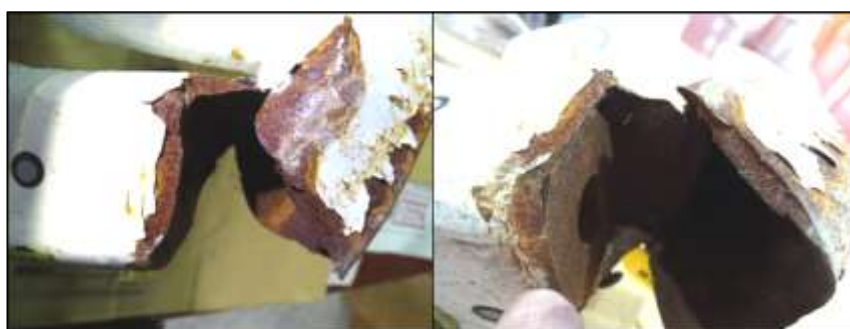
圖 1.18-1 第 4 節弦桿斷裂處

專案調查小組檢視拆除機桁架斷裂處呈現頸縮（Necking）斷裂特徵，

如圖 1.18-1 所示，為釐清桁架破壞原因是否與材料成分有關，取樣第 4 節斷裂處弦桿與第 12 節未斷裂弦桿，如圖 1.18-2 所示，送至財團法人金屬工業研究發展中心進行化學成分分析、機械性質測試(極限強度與硬度分析)、金相組織分析、掃描式電子顯微鏡 (Scanning Electron Microscope, SEM) 及能量散佈光譜分析儀 (Energy Dispersive Spectrometer, EDS) 分析。各項檢測結果如下述。

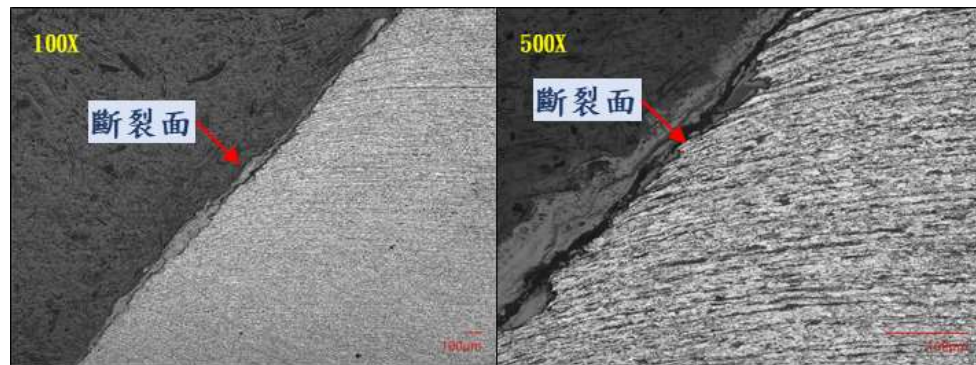
圖 1.18-3 斷裂處弦桿金相放大圖

將拆除機桁架第 4 節斷裂處弦桿進行金相組織分析，以確認材料是否有缺陷或晶粒結構異常，結果顯示斷裂處有晶粒變形，斷裂面呈現穿晶破壞型態，如圖 1.18-3 所示，而心部組織為肥粒鐵與波來鐵組織，表示晶粒

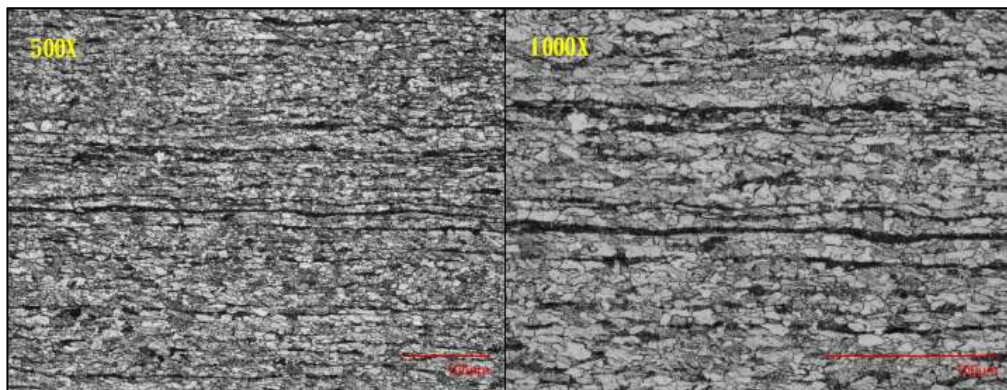
圖 1.18-4 斷裂處弦桿心部組織金相放大圖

結構無明顯異常，如圖 1.18-4 所示。

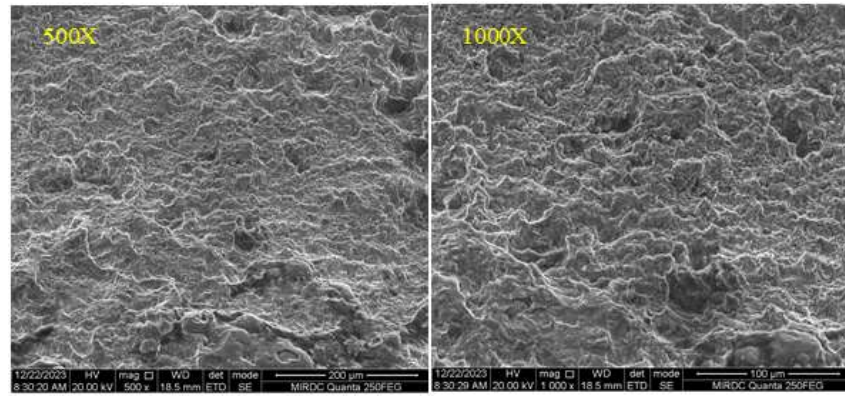
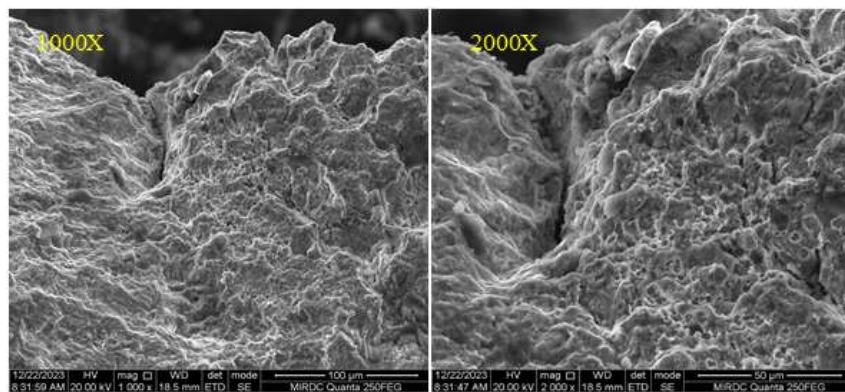
使用掃描式電子顯微鏡 (SEM) 觀察斷裂面，並以不同倍率進行檢視，發現斷裂面呈現快速撕裂破壞形貌，如圖 1.18-5 至 1.18-6 所示。另使用能量散佈光譜分析儀 (EDS) 進行斷裂面之成分分析，其結果顯示表面含有碳、氧、矽、錳及鐵等元素，主要以氧化物型態呈現，未發現腐蝕蝕孔及疲勞現象，如圖 1.18-7 所示。

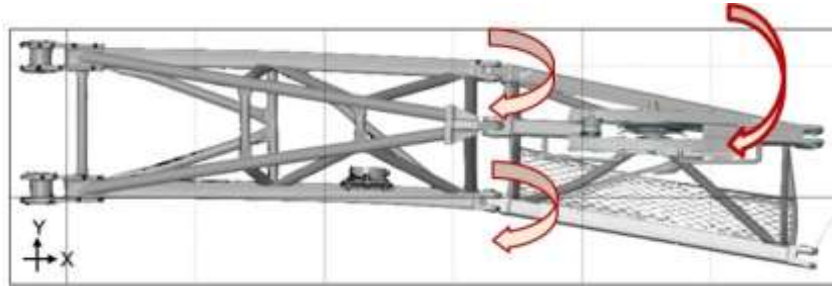
圖 2.1-1 桁架第 1 與第 2 節桿件接合處塑性變形示意

形，第 2 節與第 3 節桿件接合處亦呈現塑性變形，第 4 節呈現挫曲破壞現象且下弦桿件有扭曲及快速斷裂痕跡。

依應力模擬分析結果顯示，拆除機桁架第 1 節至第 4 節之右下弦桿為受力較大區域，因桁架第 1 節為吊臂根部，其設計之結構強度較強，但捲揚鋼索係經過桁架第 2 節上弦桿的滑輪連接至捲揚馬達，故桁架第 2 節需再承受捲揚鋼索的張力，成為桁架應力最大之區域。因此當拆除機於吊升作業產生斜拉角並超過極限斜拉角時，拆除機桁架即由第 1 節與第 2 節連接處發生初始塑性變形，並於連接處產生偏擺角度，接著桁架第 2 節之右下弦桿、水平斜桿及與第 3 節連接處發生嚴重塑性變形，其餘各節桿件接續彎曲變形造成桁架結構出現連鎖破壞，最終導致桁架第 4 節桿件因而承受更大之軸壓力而產生挫曲斷裂。
