國家運輸安全調查委員會

重大運輸事故調查報告

1120324 昇豐 266 漁船巴布亞紐幾內亞拉包爾港外海人員傷亡事故

報告編號： TTSB-MOR-24-06-001

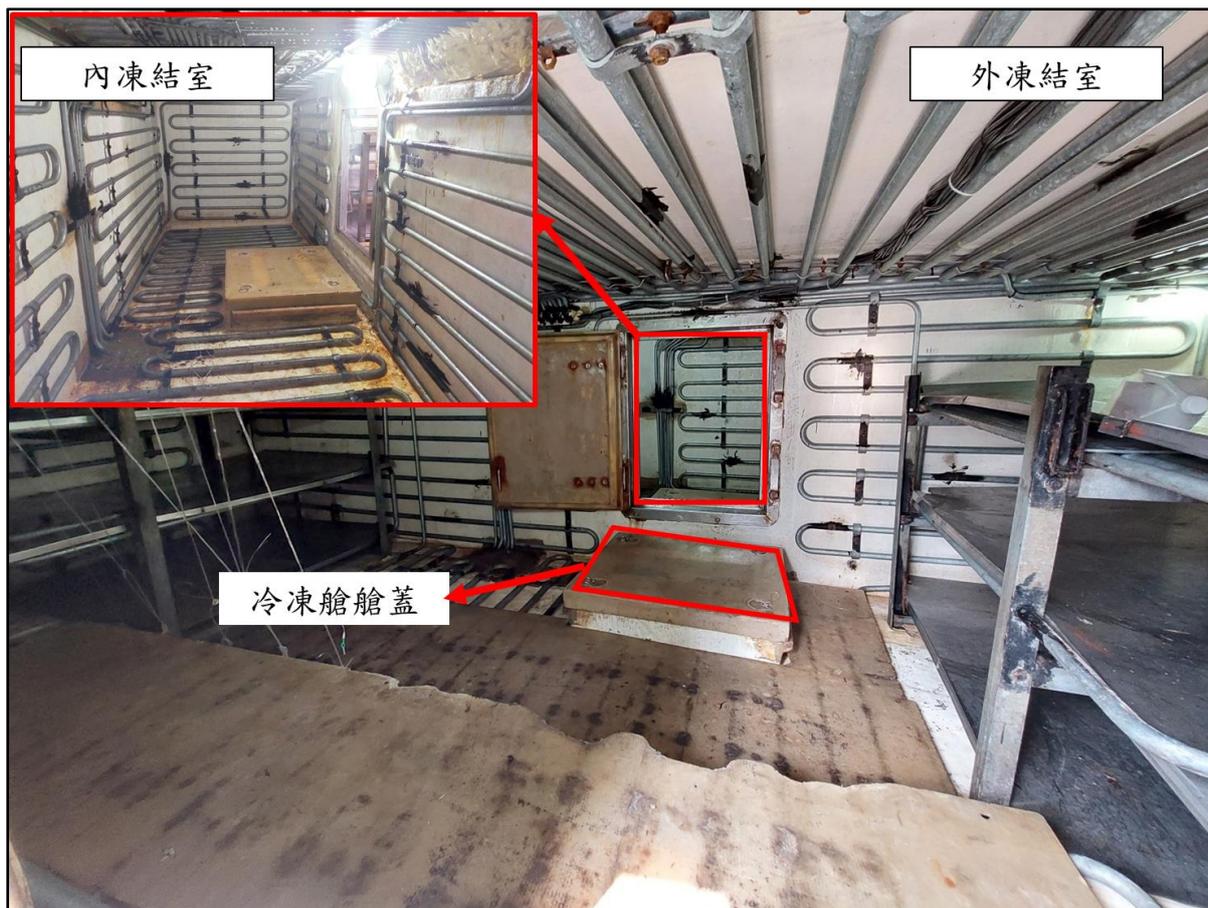
圖 4 凍結室

凍結室又分為內、外兩個艙間，皆與下層的冷凍艙連通，凍結室內天花板、四周壁面、地板皆設有冷卻盤管⁷（詳圖 4），盤管焊接處皆有上漆保護（詳圖 5 盤管黑色處），外凍結室地板冷卻盤管上鋪置有塑膠板，內凍結室則無。昇船冷凍設備使用之冷媒為二氟一氯甲烷。

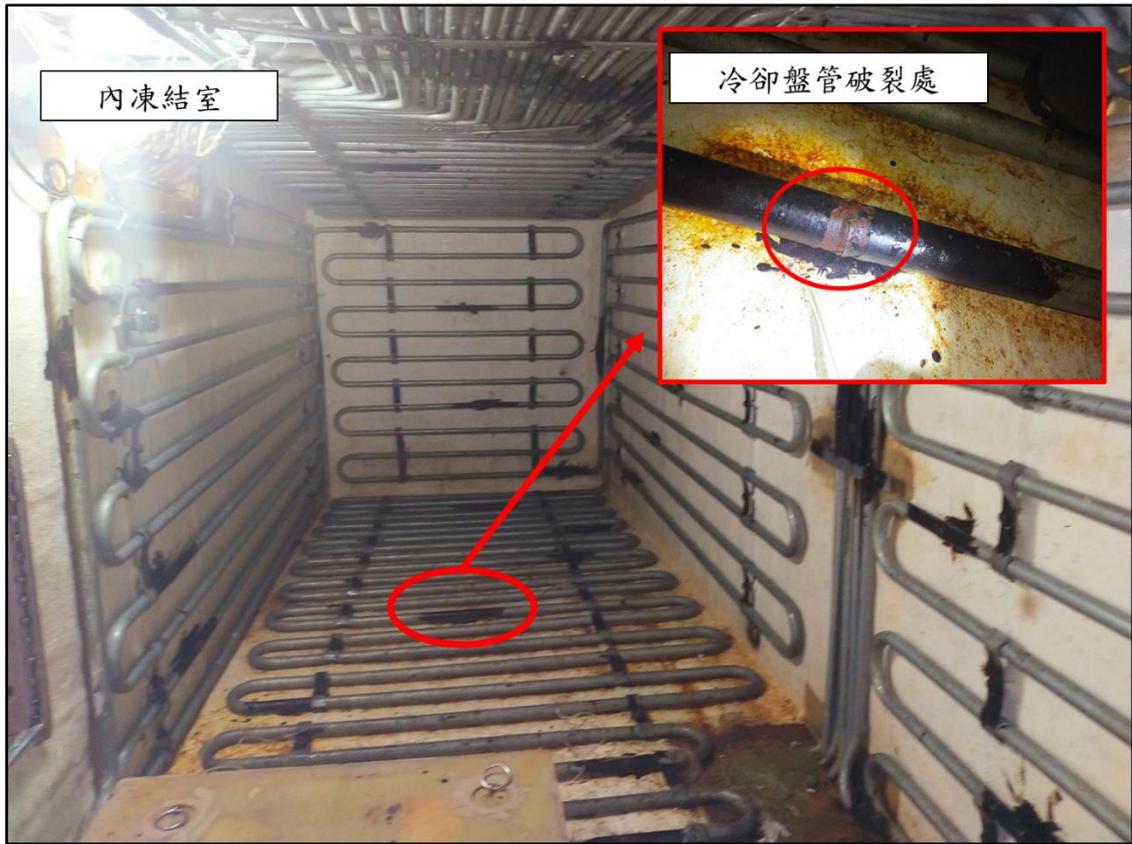
圖 5 內凍結室冷卻盤管裂縫

現場勘查時，昇船船長協助指出內凍結室地板冷卻盤管焊接處有裂縫（詳圖 2、5），裂縫周圍有鏽蝕痕跡，職安署人員於現場以氣體偵測器就冷卻盤管裂縫處進行氧氣濃度偵測（詳圖 6），偵測器螢幕上氧氣濃度數值不時顯示為「low」（氧氣濃度低於 18%），調查小組人員、職安署人員及船長討論後認定該處為冷媒洩漏處。

依現場冷媒洩漏處檢視情形，昇船冷卻盤管裂縫位於內凍結室地板上的盤管焊接處，該處周邊鏽蝕情形顯示鏽蝕可能存在一段時間，使得該處管壁強度無法承受人員進出及放置漁獲之壓迫，故造成該處裂開。

綜上，造成昇船冷卻盤管破裂可能原因為盤管焊接處鏽蝕以及外力反覆壓迫下造成破裂，若昇船於地板上之冷卻盤管設有防護措施，將可避免冷卻盤管被反覆踩踏或施壓，而定期檢查盤管，則可早期發現冷卻盤管鏽蝕並提前採取改善措施。

1. 事故當日昇豐 266 號漁船 1 名船員於凍結室內整理漁獲時，內凍結室地板冷卻盤管焊接處可能因鏽蝕、重力壓迫或其他因素造成破裂導致冷媒外洩。
2. 當船員在凍結室處理漁獲時，艙門關閉未能有效通風換氣，致船員吸入過量冷媒後死亡。

1. 為避免類似事故再發生，建議加強漁艙地板上冷卻盤管之防護措施，並定期檢查盤管狀況，以降低人員踩踏、重壓或鏽蝕導致冷卻盤損壞致冷媒外洩之風險¹⁶。(TTSB-MSR-24-06-006)
2. 建議加強船員在漁艙中作業之安全防護訓練與宣導，或備置氣體偵測器，以降低船員在漁艙中發生缺氧或中毒事故之風險¹⁷。(TTSB-MSR-24-06-007)
3. 加速與船員共同簽訂漁船職業工作守則，以落實職業安全衛生法等相關規定¹⁸。(TTSB-MSR-24-06-008)
