# 1120117 海巡署 B-AAA01397 遙控無人機於臺東都蘭執行飛行

## 測試時墜毀事故調查報告

TTSB-AOR-24-07-001

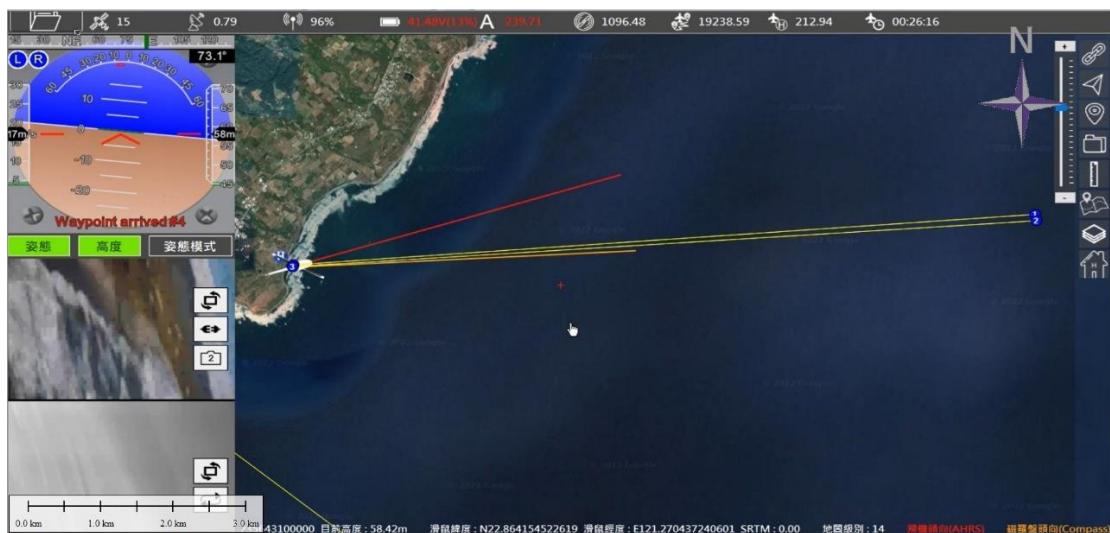
圖 1 地面導控站顯示事故機最後回傳資料

民國 112 年 1 月 17 日 0939 時，海洋委員會海巡署東部分署第四無人機區隊（以下簡稱第四區隊）一架 AXH-E230RS 型遙控無人機，註冊號碼 B-AAA01397，飛行測試返航時於都蘭觀海平台岸際沙灘墜毀，無人員傷亡。

本次飛航係海巡署無人機維護商，神通資訊科技股份有限公司之下包商仲碩科技股份有限公司（以下簡稱仲碩）完成月保養後，偕同第四區隊前往都蘭觀海平台進行飛行測試，規劃航向 086 度、航高 60 公尺（197 呎）、距離約 10 公里直線往返（詳圖 1）。該機於 0913 時起飛，確認狀態正常後，切換自動模式飛行；返航途中距起飛點約 280 公尺，高度 60 公尺處，航向左、右偏擺後，再向左失控自旋，此時操作人將飛行模式由自動模式切換為手控模式，但仍無法有效控制，該機自旋 8 圈後主旋翼撞擊尾桿，最後紀錄之高度 57 公尺，座標 N22°52'15.64"、E121°14'8.32"，隨即於 0939 時墜毀於岸際沙灘。

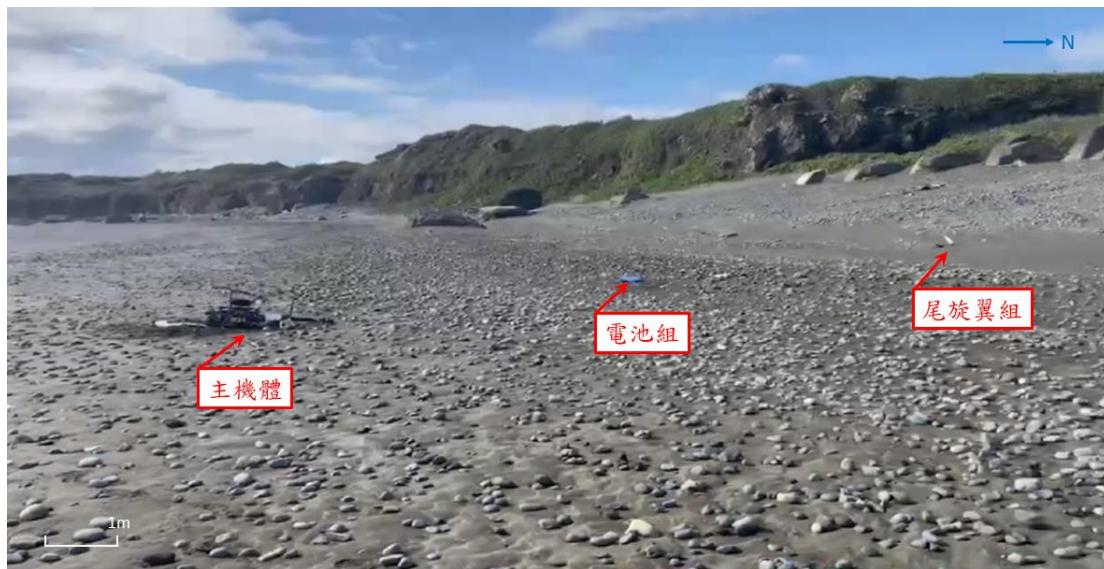
圖 4 事故現場殘骸相關位置照片

事故現場如圖 4 所示，較顯著之損壞情形如圖 5。

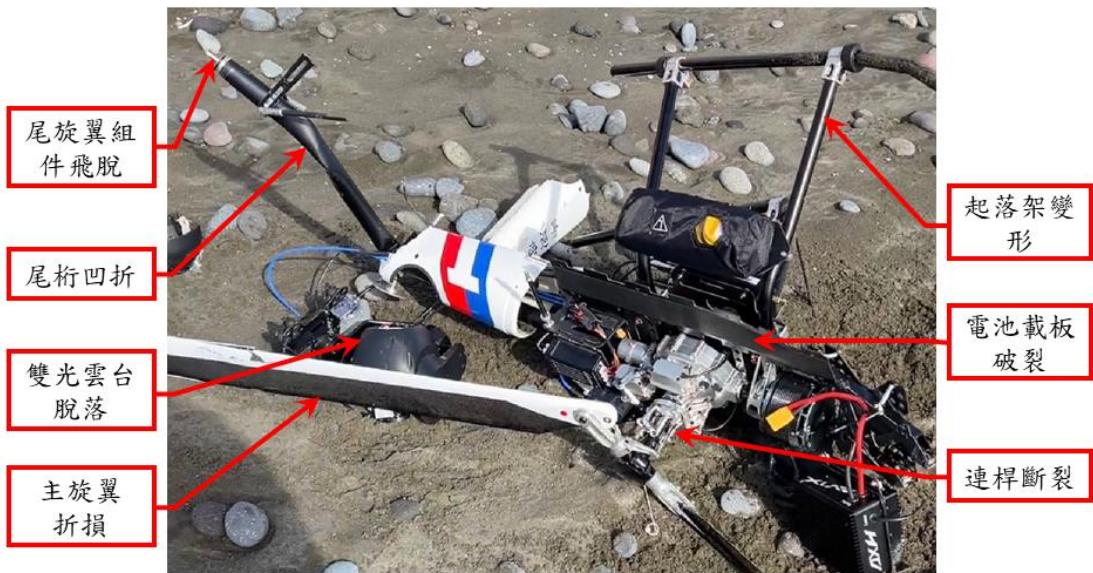
圖 5 事故機殘骸

檢視機體殘骸，尾桁右側受外力撞擊凹折分別為 A、B 兩處，撞擊點均殘留白漆，B 點後約 20 公分尾桁連同尾旋翼組件遭切斷飛脫（如圖 6）；事故機主旋翼為順時針旋轉，經比對主旋翼片前緣兩受損處與尾桁 A、B 兩受損處吻合。

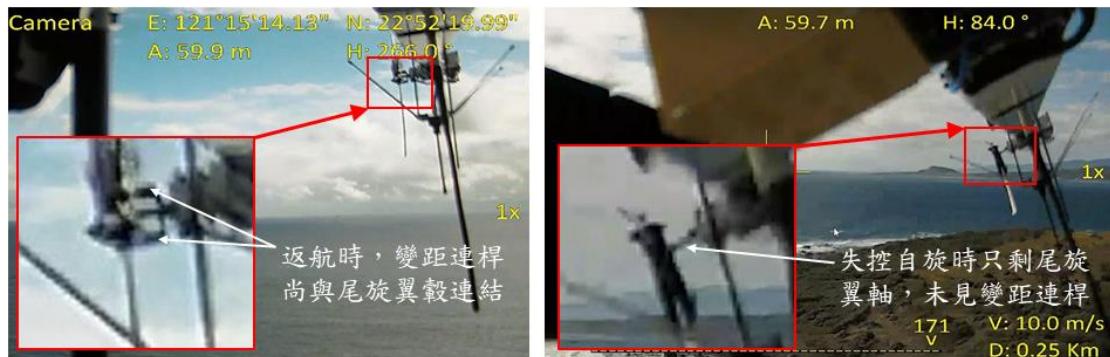
圖 7 事故機飛行中變距連桿正常（左）與異常（右）之影像

由事故機攝影機影像截圖，返航途中 0937:18 時，地面人員曾操作雙光雲台旋轉一周測試，當攝影機朝向後方時，尾旋翼軸及尾旋翼攻角控制連桿（以下簡稱變距連桿）均可清晰辨認（詳圖 7 左，當時高度 59.9 公尺、航向 266 度）；但於事故機於 0939:44 時進入自旋狀態後，僅可辨識尾旋翼軸，採 0.03 秒格放影像觀察皆未見變距連桿（詳圖 7 右，當時高度 59.7 公尺、航向 84 度、速度 10 公尺/秒）。

0937:18 時，該機回傳影像顯示雙光雲台開始轉動，轉至可檢視無人機尾旋翼角度，影像中無人機尾旋翼外觀正常（圖 7 左）。

0939:44 時，雙光雲台回傳影像顯示，該機開始向左偏側，當雙光雲台拍攝至尾旋翼畫面時，畫面中未見變距連桿（圖 7 右）。

由事故機尾旋翼組件影像紀錄，0937:18 時變距連桿狀態正常；0939:44 時進入失控偏轉後，發現變距連桿消失，顯示當時尾旋翼與滑座組已無連結，尾旋翼攻角控制失效，無法平衡該機主旋翼旋轉產生之扭矩。

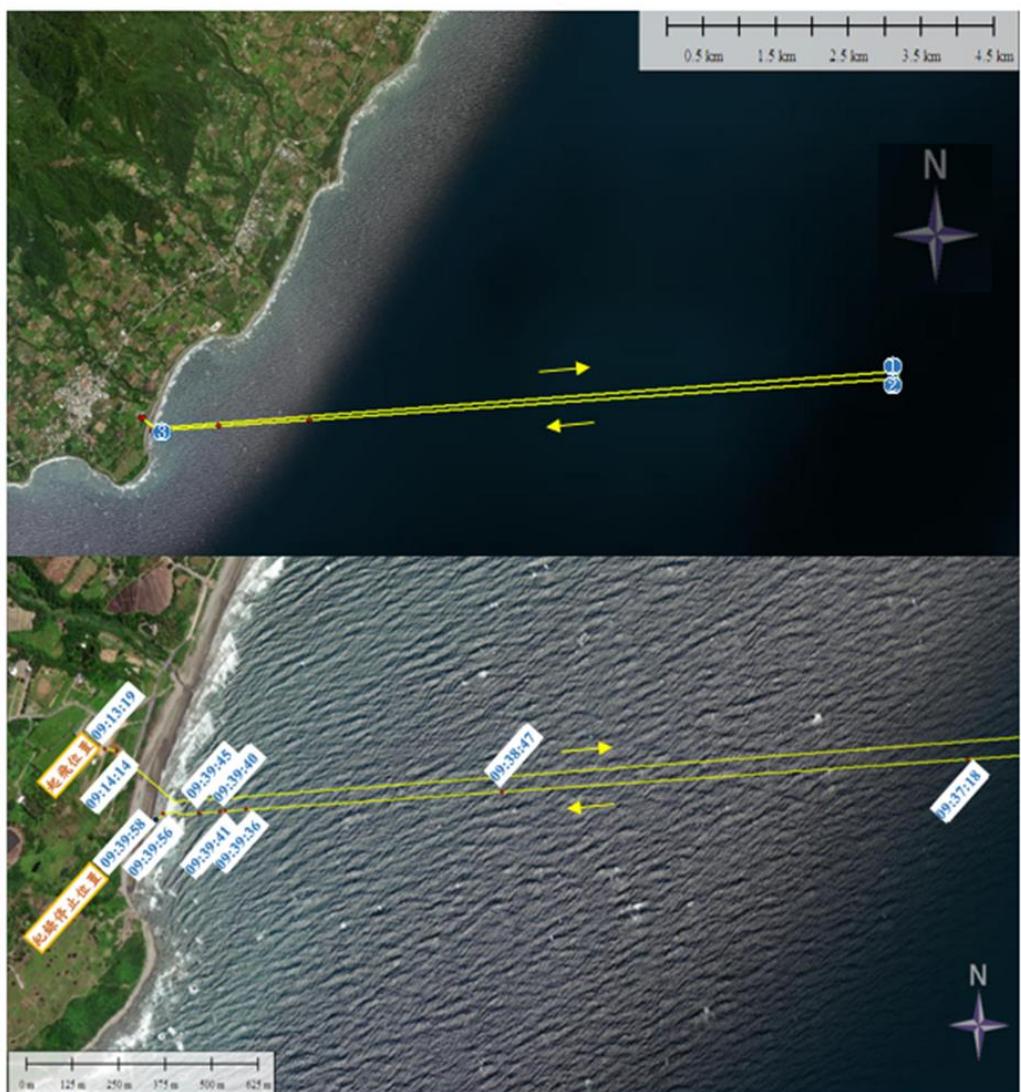
圖 8 事故機 GCS 飛航軌跡及相關事件時序

該機紀錄之飛航軌跡及相關事件時序詳圖 8，飛航資料主要參數變化詳圖 9 及圖 10。

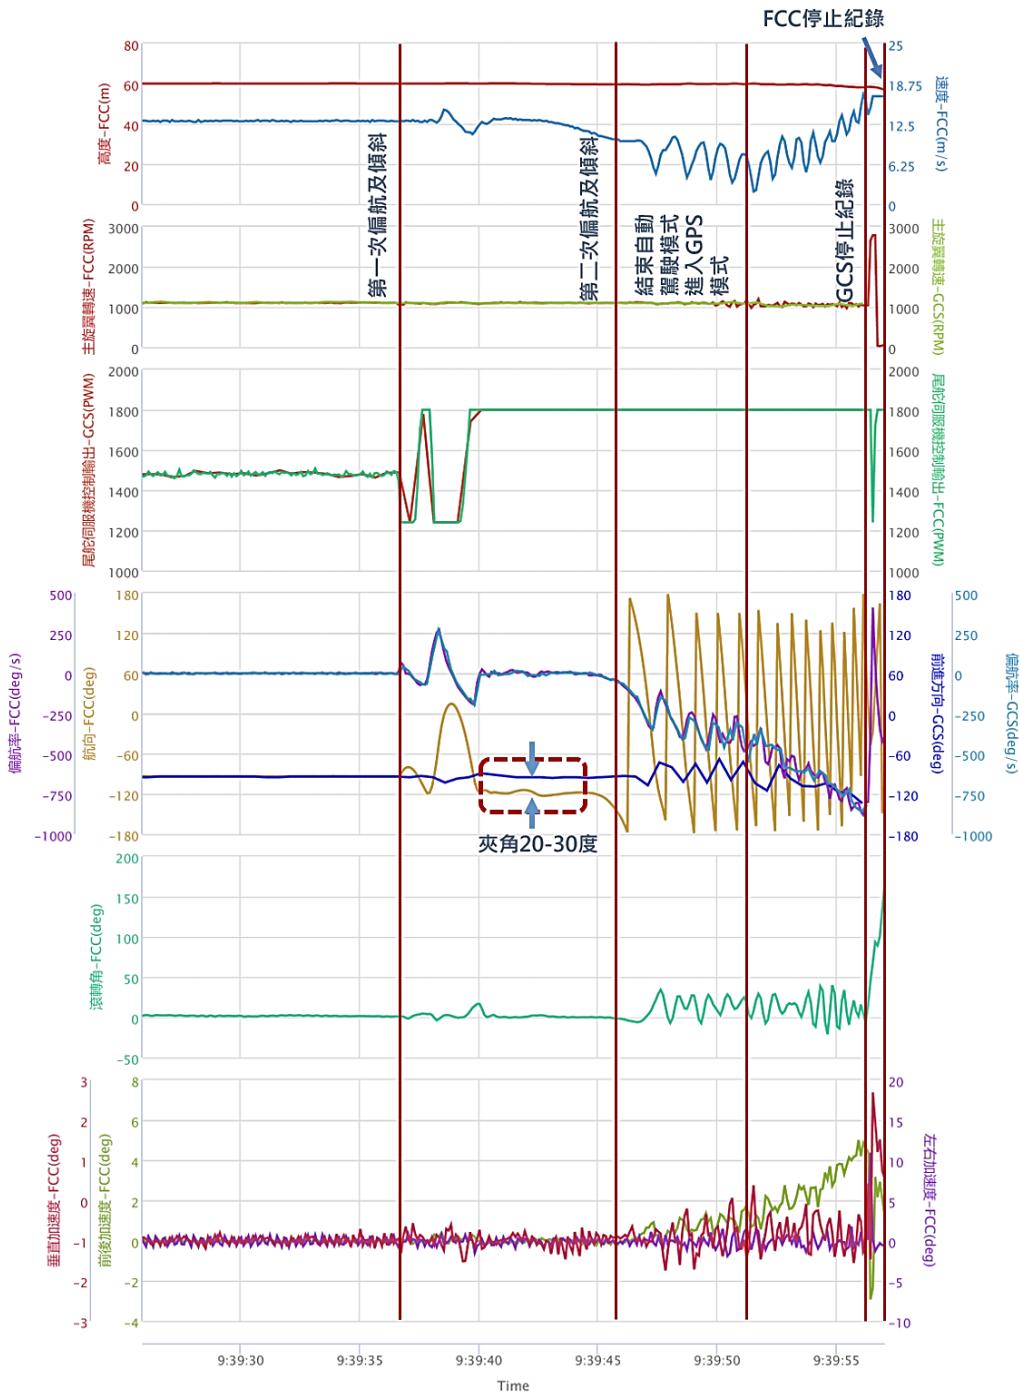
圖 10 事故機主要參數變化（事故發生期間）

0939:36 時至 0939:40 時，該機姿態開始向左右偏航並伴隨左右傾斜，雙光雲台畫面左右搖擺，偏航率（Gyro Z）顯示最大右偏至 270 度/秒，最大左偏至 180 度/秒，航向變化由 266 度轉至 15 度再回到 244 度；尾舵控制伺服器顯示最大輸出至尾旋翼，0939:40 時該機右坡度為 16 度，高度 60 公尺、速度 13 公尺/秒、主旋翼轉速約 1,100 RPM。

0939:45 時至 0939:56 時，該機從高度 60 公尺、速度 10 公尺/秒、主旋翼轉速 1,100 RPM，開始向左偏航旋轉並伴隨滾轉擺盪，由 Gyro Z 及方位角資料顯示，該機開始向左偏航旋轉，且無法維持高度；尾舵控制伺服器顯示最大輸出至尾旋翼。姿態滾轉擺盪期間，右坡度最大至 34 度，左坡度最大至 21 度；0939:51 時，該機由自動模式切換為 GPS 模式再轉換為姿態模式。

0939:56.2 時，姿態由左坡度 7.9 度增加到 167 度（機腹朝上）共滾轉 159.1 度，期間主旋翼轉速最大達 2,785 RPM。此時 GCS 紀錄停止。

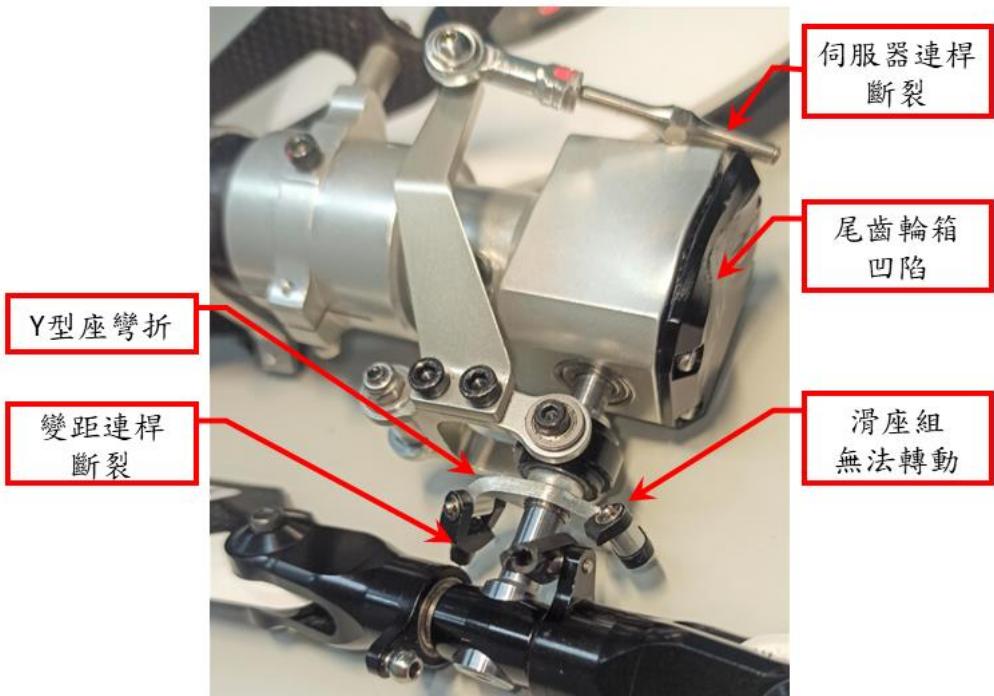
圖 15 事故機尾旋翼組件損壞情形

事故前該機曾於 112 年 1 月進行維修，其尾旋翼組件已更換為田屋提供之新品。檢視事故機已完全脫離之尾旋翼組件，尾旋翼齒輪箱內部機件正常，組件損壞情形如圖 15 所示，其中滑座組無法轉動，兩支 ABS 強化塑膠材質之變距連桿斷裂，其中一支之連桿頭已於事故時飛脫遺失（如圖 16），僅存之斷裂變距連桿經高倍顯微鏡檢視，斷裂面呈現約 45 度角破壞之現象（如圖 17）。

經檢視事故機尾旋翼組件，尾齒輪箱內部機件正常，滑座組之 Y 型座彎折、變距連桿斷裂、滑座組無法轉動。初步拆解滑座組組件，滑座與軸套卡滯而無法運轉，將 Y 型座移除後，滑座與軸套亦無法順利轉動。將滑座組所有零件拆解檢測，發現 2 只滾珠軸承無明顯摩擦受損痕跡，功能正常；滑座內緣靠近外軸承位置、軸環靠近外軸承的內外圈，以及軸套在外軸承與軸環交接處附近，皆有嚴重的磨損破壞情形，並有含鋁、鐵的金屬粉屑殘留表面，與滑座內緣、軸環、軸套與軸承接觸摩擦。

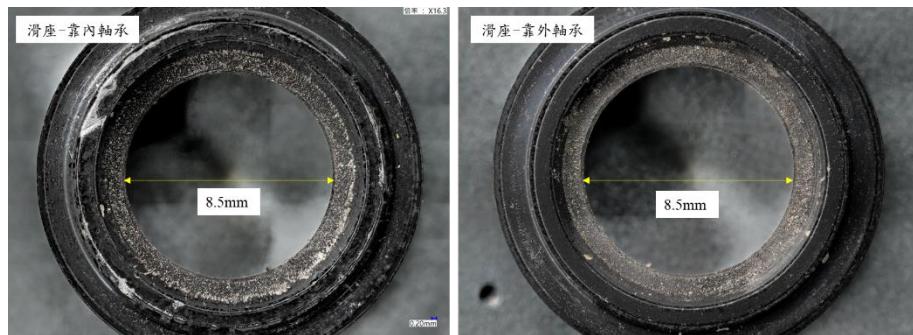
圖 18 滑座兩側照片

滑座材質為經陽極化處理之鋁合金，透過高倍顯微鏡的檢視，靠近內軸承位置發現大量粉屑沉積，靠近外軸承位置亦有大量粉屑沉積並有磨擦痕跡，如圖 18 所示，進一步檢視滑座中段接近軸環的位置區域，靠近外軸承的位置有嚴重的磨損破壞痕跡，並有大量粉屑殘留表面，透過掃描式電子顯微鏡/能量散射光譜儀（Scanning Electron Microscope, SEM/Energy Dispersive Spectrometer, EDS）進行分析，粉屑大多為鐵與鋁的成分。另檢視該零件加工設計圖面，滑座內徑直徑設計為 8.7 公釐，製造公差為 0.1 公釐，惟事故機零件量測為 8.5 公釐。

- (1) 檢視滑座設計圖，包覆軸環的區域直徑為 8.7 公釐，經量測事故件中之滑座，其內徑只有 8.5 公釐。由於軸環的外徑為 8.5 公釐，導致兩者出現緊配現象，一經轉動，將無法避免零件相互干涉及磨損。
- (2) 透過顯微鏡與 EDS 觀察，滑座、軸環、軸套與軸承可發現有金屬摩擦的痕跡，並有大量鋁、鐵粉屑殘留。

加強遙控無人機設計、製造及組裝的品質管制，以及設計變更後對於庫存及使用中舊型零件適用性之評估<sup>3</sup>。（TTSB-ASR-24-07-001）

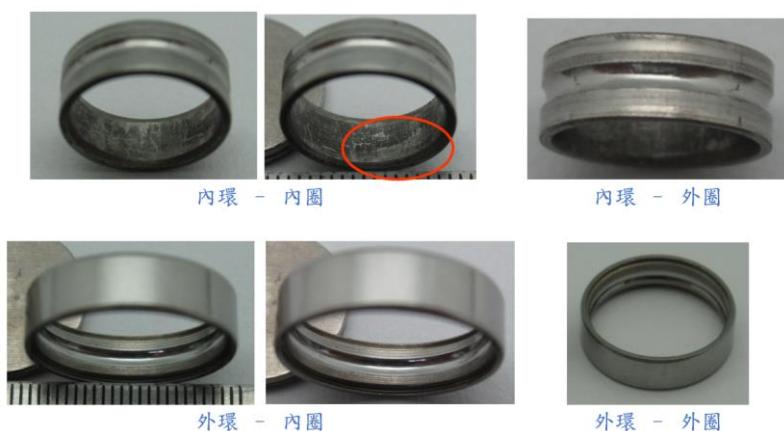
圖 19 軸承內環、外環與滾道檢視圖

滑座組包含 2 只滾珠軸承，卸下後檢視軸承皆可正常運轉。每只軸承內部各含 9 顆滾珠，滾珠直徑介於 1.182 至 1.192 公釐，表面無明顯摩擦受損痕跡；檢視軸承內環及外環上的滾珠滾道，亦無明顯摩擦受損痕跡；但在內環的內圈區域，可發現有金屬摩擦的痕跡，如圖 19 所示。

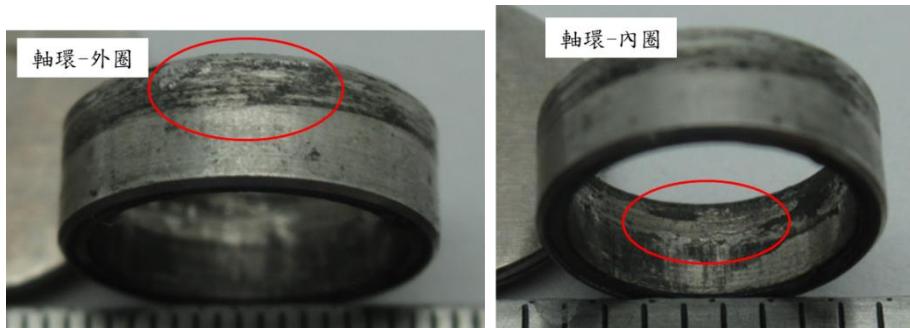
圖 20 軸環靠近外軸承側內外圈損傷情形

透過高倍顯微鏡檢視，軸環靠近外軸承的內外圈有明顯磨損破壞情形，如圖 20 所示。另使用 EDS 對軸環的新品與事故件進行比對，大部分的成分均為軸環本身的不鏽鋼材質，惟事故件上多了鋁的成分。

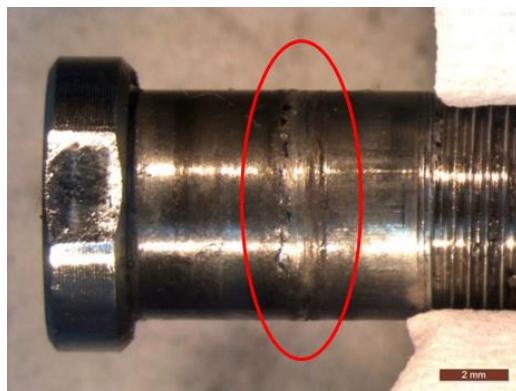
圖 21 軸套接觸面損傷情形

透過高倍顯微鏡檢視，軸套在外軸承與軸環交接附近位置有嚴重的磨損破壞情形，如圖 21 所示。透過 EDS 對軸套的新品與事故件進行比對，新品與事故件符合 SUS 303 不鏽鋼材質，而磨損破壞的區域，其粉屑部分可偵測到鋁的成分。

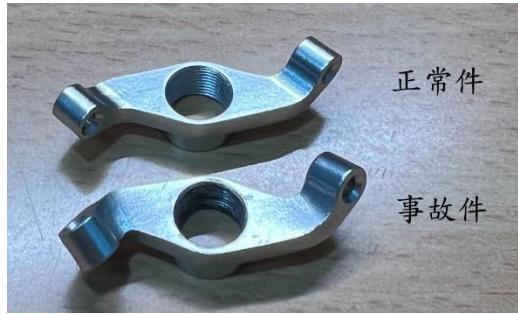
圖 22 Y 型座變形比較圖

材質為鋁合金，事故機 Y 型座兩側連接臂均呈彎折變形，經檢視係遭受超出其材質所能承受之最大扭力而扭曲變形，如圖 22 所示。
