# 國家運輸安全調查委員會

## 重大運輸事故 調查報告

1120703 雙吉福氣客貨船

於臺南市將軍漁港外堤航道旁擱淺事故

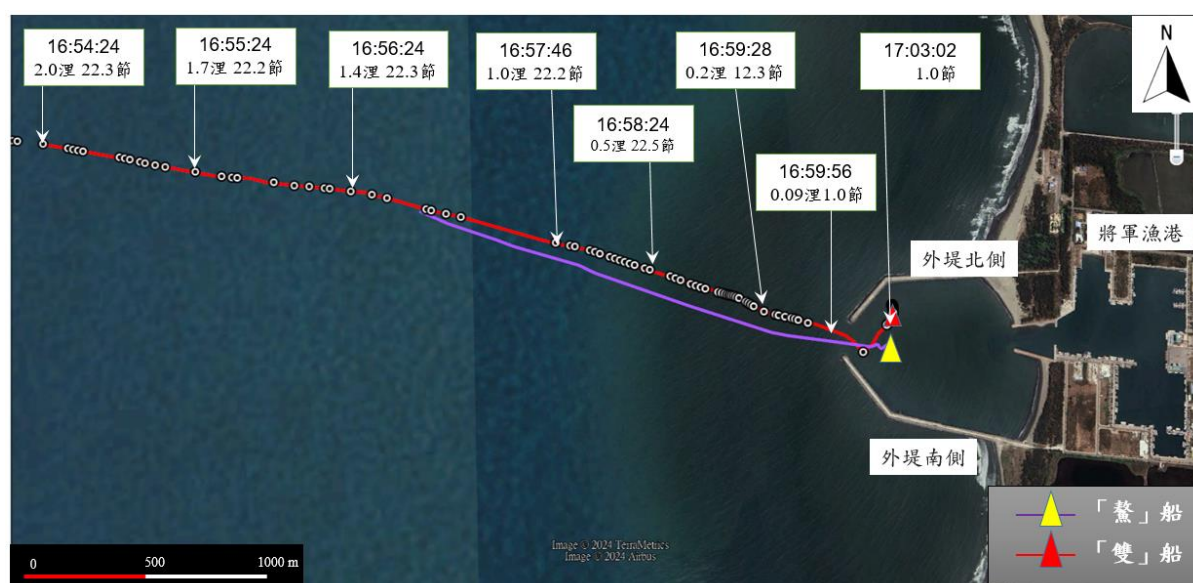
圖 1.1-2 「雙」船與「鰲」船航跡及擱淺位置圖<sup>5</sup>

根據海委會海巡署第六巡防區指揮部提供資料，事故當日約 1431 時，「鰲興 111 號（以下簡稱「鰲」船）」漁船駛入將軍漁港時，擱淺於外堤內側航道中央且船身正橫航道（詳圖 1.1-2），「鰲」船未通報岸上任何單位，持續嘗試自行脫困。

約 1630 時，1 組雙拖漁船分別為「圓通號」及「新協旺 1 號」，該組雙拖漁船在海巡署將軍海巡署安檢所<sup>4</sup>的執檢碼頭接受檢查後出港。「圓通號」於航行接近「鰲」船時擱淺，「新協旺 1 號」在現場停留（詳圖 1.1-2）。約 1640 時，潮水上漲後「圓通號」自行脫困，並與「新協旺 1 號」往漁港方向航行，之後該組雙拖漁船停留在外堤內側航道中央水域等待出港。約 1708 時，該組雙拖漁船順利出港。

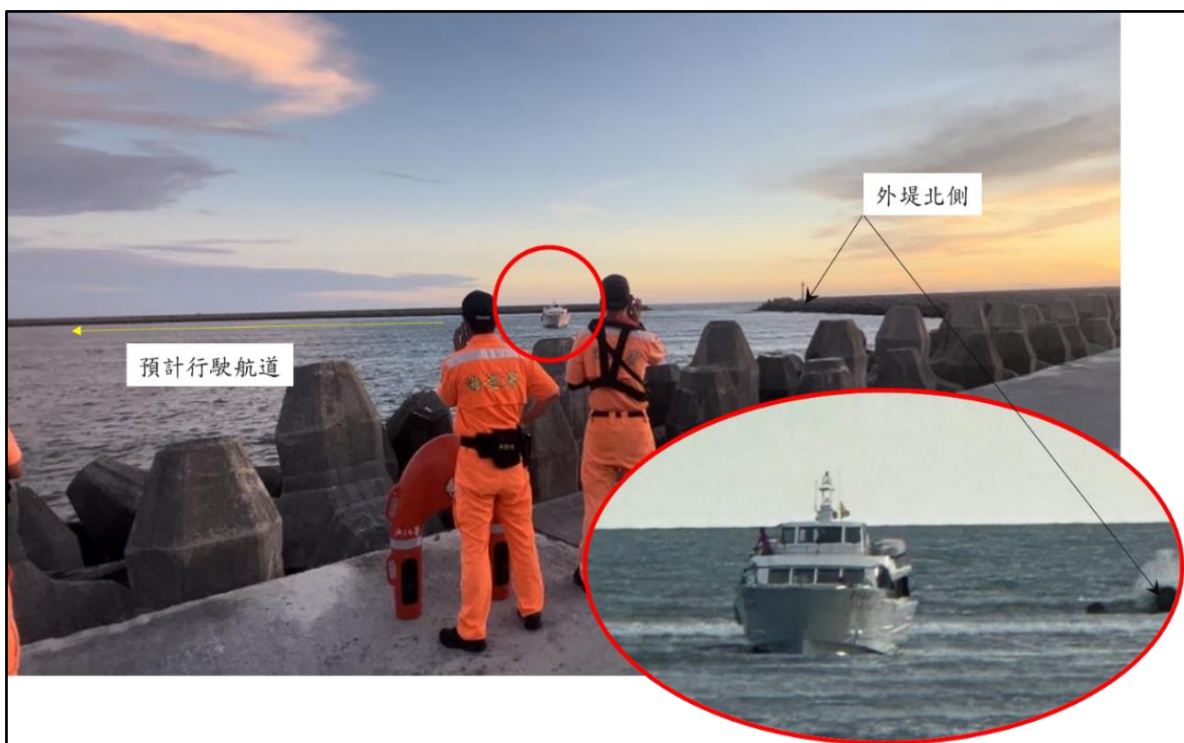
圖 1.1-3 安檢所守望人員通報「雙」船於航道擱淺照片

根據訪談紀錄、監視攝影機紀錄及船舶自動識別系統（Automatic Identification System, AIS）紀錄，約 1659 時，「雙」船距外堤約 480 公尺，船長開始減速並目視堤口內 3 艘漁船停滯在航道上。1659 時至 1703 時期間，「雙」船船速從 11.3 節減為 1 節，航向由 110 度左轉至 54 度。約 1703 時，「雙」船於通過外堤後，船長稱因左轉避讓上述 3 艘漁船時，擱淺於外堤內側航道中央北側約 100 公尺處並失去動力（詳圖 1.1-3）。

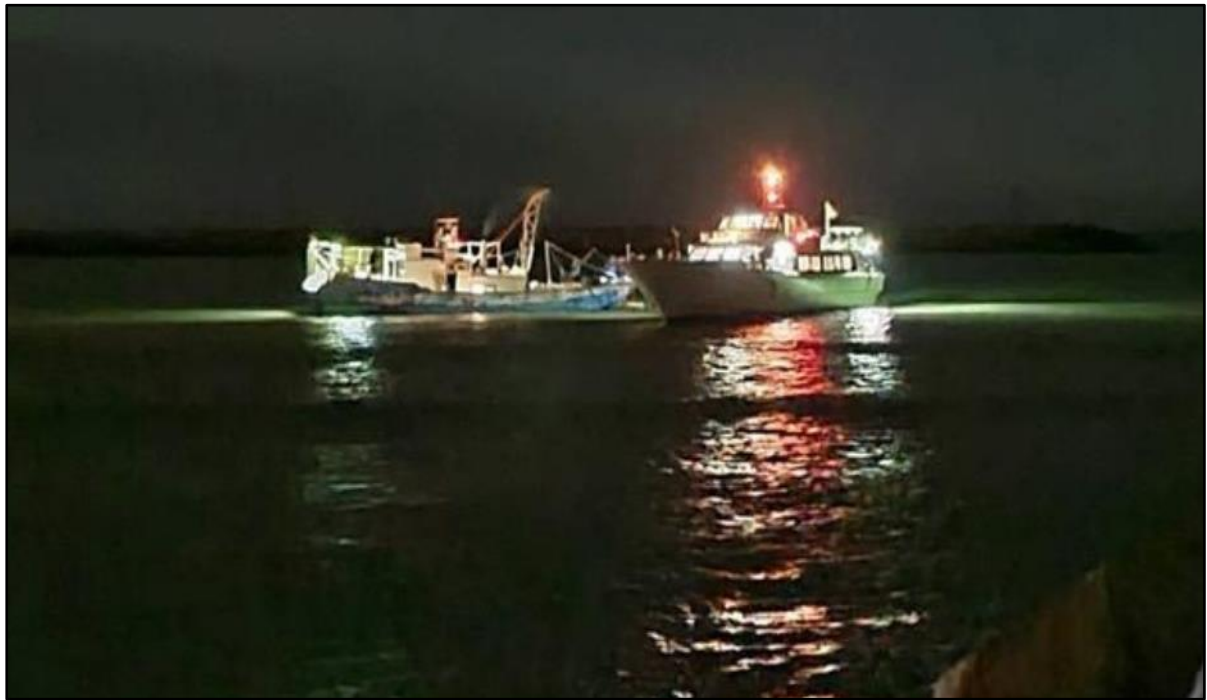
圖 1.1-4 「太興 2 號」成功拖帶「雙」船離開擱淺海域照片

約 2027 時，「太興 2 號」自行脫困並實施第 2 次拖帶「雙」船，約 2036 時，「太興 2 號」成功拖帶「雙」船離開擱淺海域(詳圖 1.1-4)，約 2043 時，「雙」船自行前往碼頭靠泊，船體、船員及乘客均安。

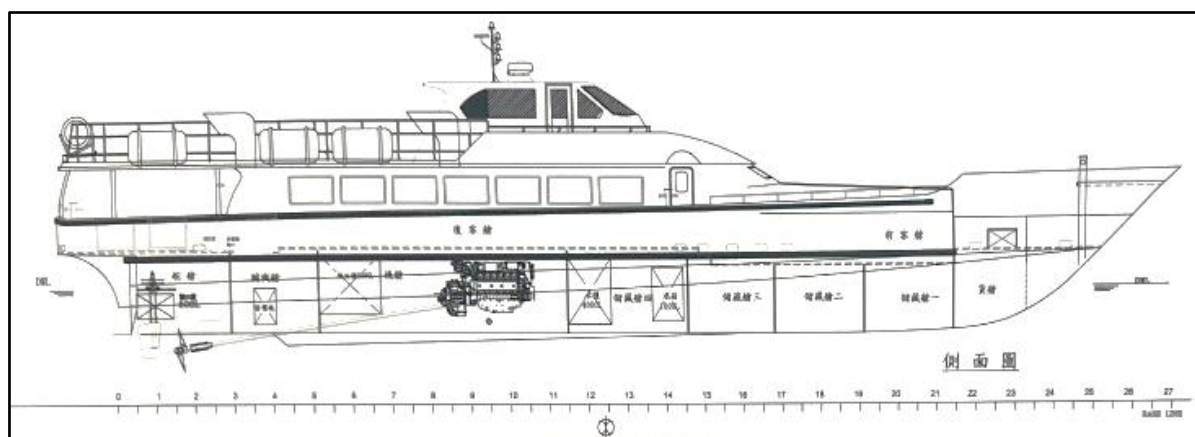
圖 1.7-1 「雙」船側面圖

「雙」船總噸位 99.38，載客定額 149 人，推進器為螺旋槳向下伸出，約低於船底龍骨 60 公分（詳圖 1.7-1）。

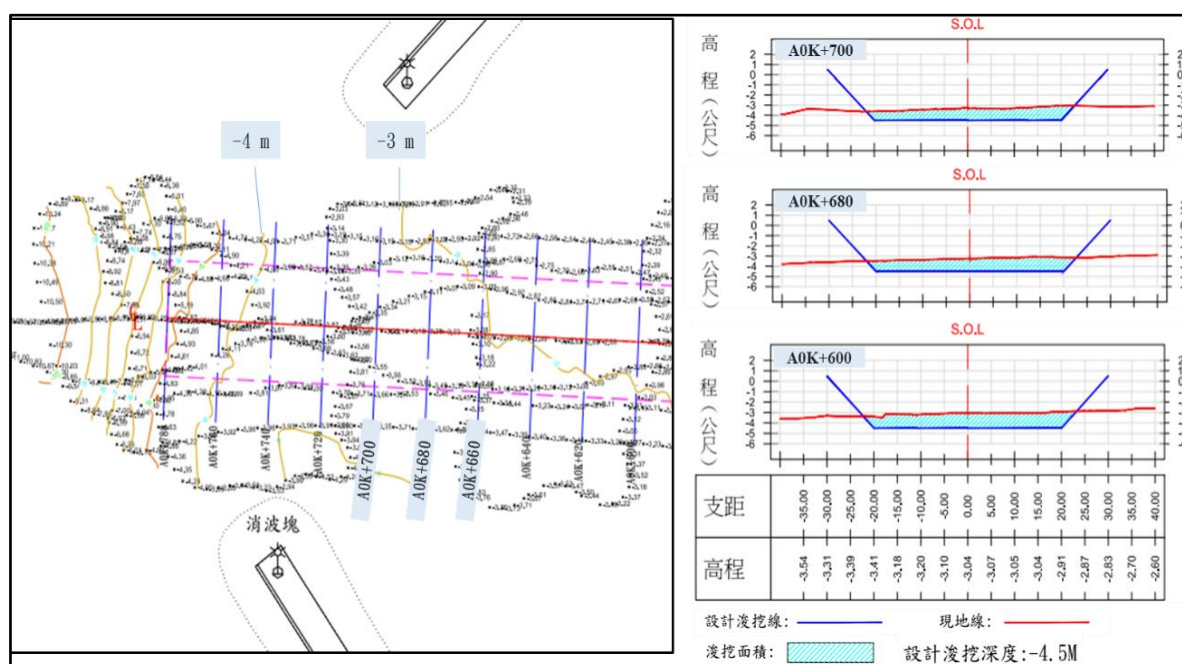
圖 1.9-3 民國 110 年將軍漁港航道水深測量平面圖及水深測量斷面圖

該次疏濬工程進行前，先進行水深地形測量，測量的高程系統是採用築港高程系統，該次水深測量結果顯示<sup>12</sup>，將軍漁港外堤區段「A0K+700」、「A0K+680」、「A0K+660」未濬挖前水深為築港高程-3 公尺（詳圖 1.9-3），航道中線兩側 20 公尺範圍之預計濬挖深度為築港高程-4.5 公尺。本會未取得本次疏濬後的實際測深資料。

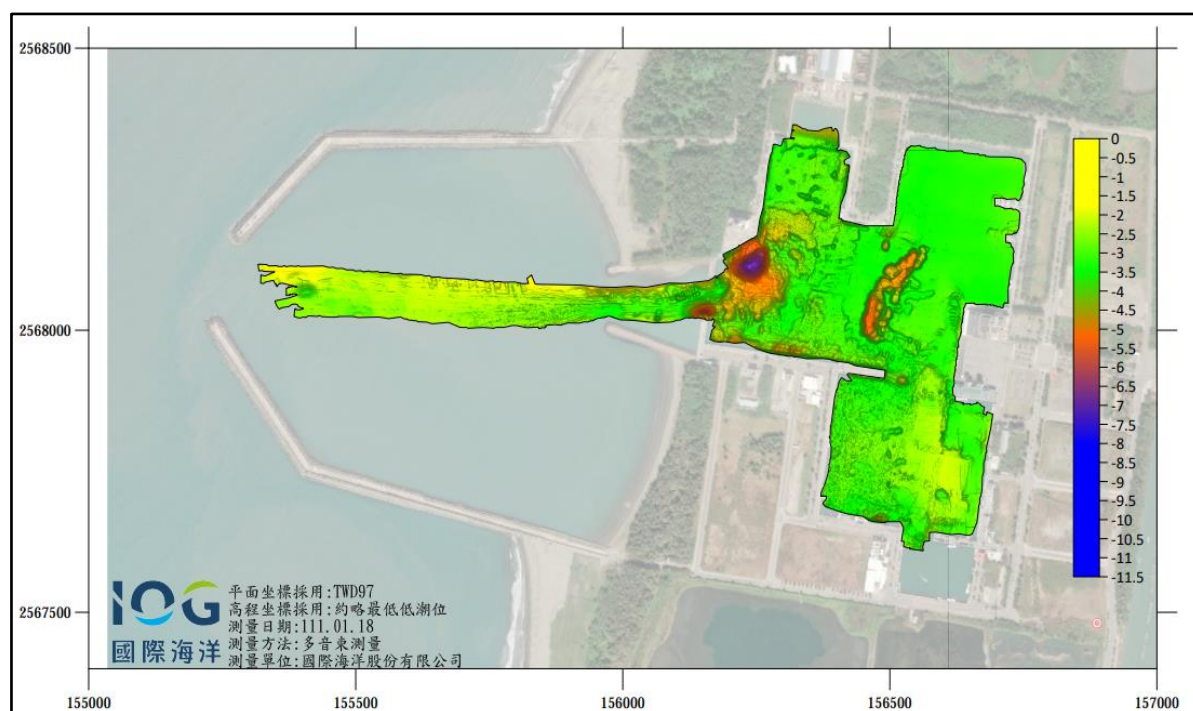
圖 1.9-4 國際海洋股份有限公司於將軍漁港的測繪成果圖

民國 112 年 1 月 18 日，國際海洋股份有限公司曾對將軍漁港的航道中線進行水深測量，結果顯示外堤至內堤口中心兩側範圍水深介於 1 公尺至 3 公尺。外堤內側 100 公尺，(1) 中線南側 50 公尺處，水深約 2.5 至 3.0 公尺；(2) 中線北側 50 公尺處，水深約 1.0 至 1.5 公尺（高程系統採用約略最低低潮位，詳圖 1.9-4）。

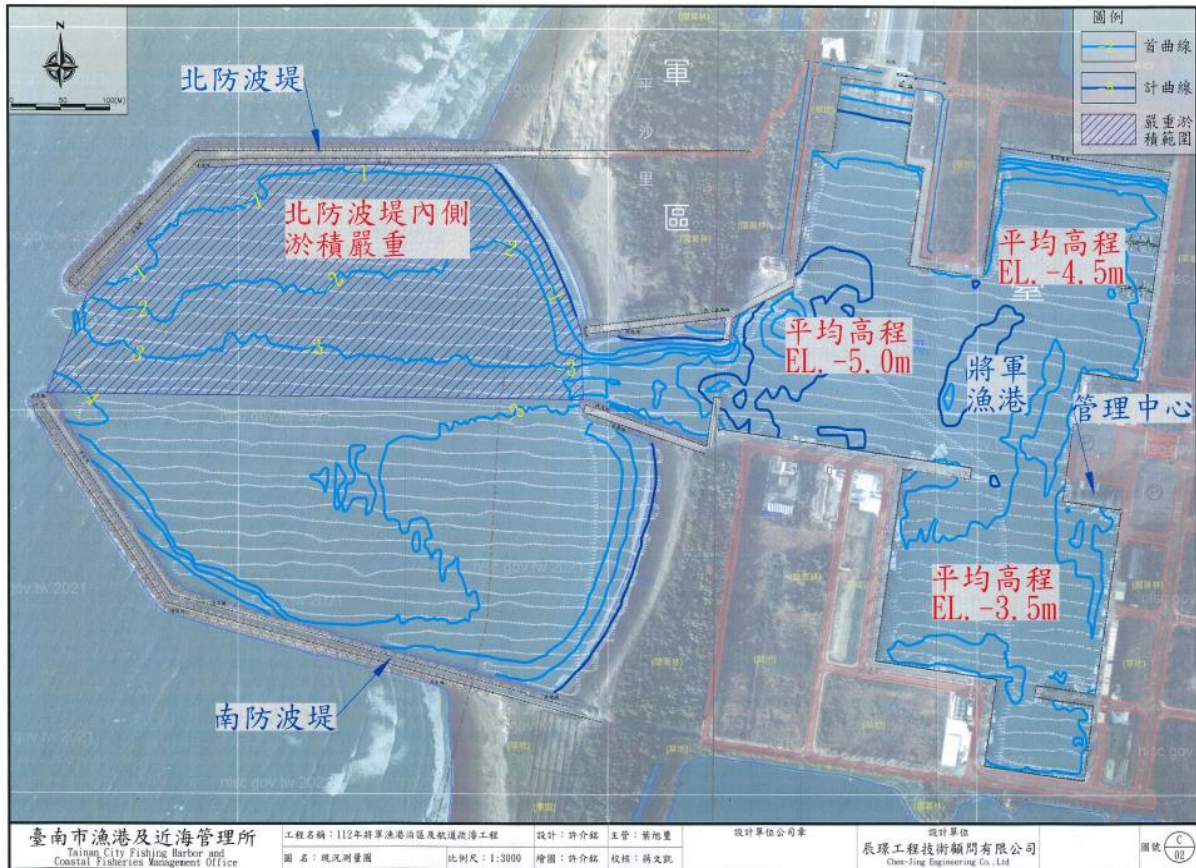
圖 1.9-5 將軍漁港於民國 112 年 7 月 10 日的水深測量簡報圖

辰璟公司為執行將軍漁港計畫，於民國 112 年 7 月 10 日（事故後一周）完成將軍漁港水深測量並對相關單位進行簡報，簡報結果顯示：「防波堤內航道及其出入口處，及北防波堤南側區域淤積較為嚴重，其航道出入口北側區域高程不足 EL.-2.00m，如遇退潮時，水深可能不足 1m...（略）<sup>17</sup>。」（詳圖 1.9-5 及附錄 2）。

事故後，臺南市政府採取 2 項安全措施：架設暫時性警示浮標及網頁公告將軍漁港水深圖。

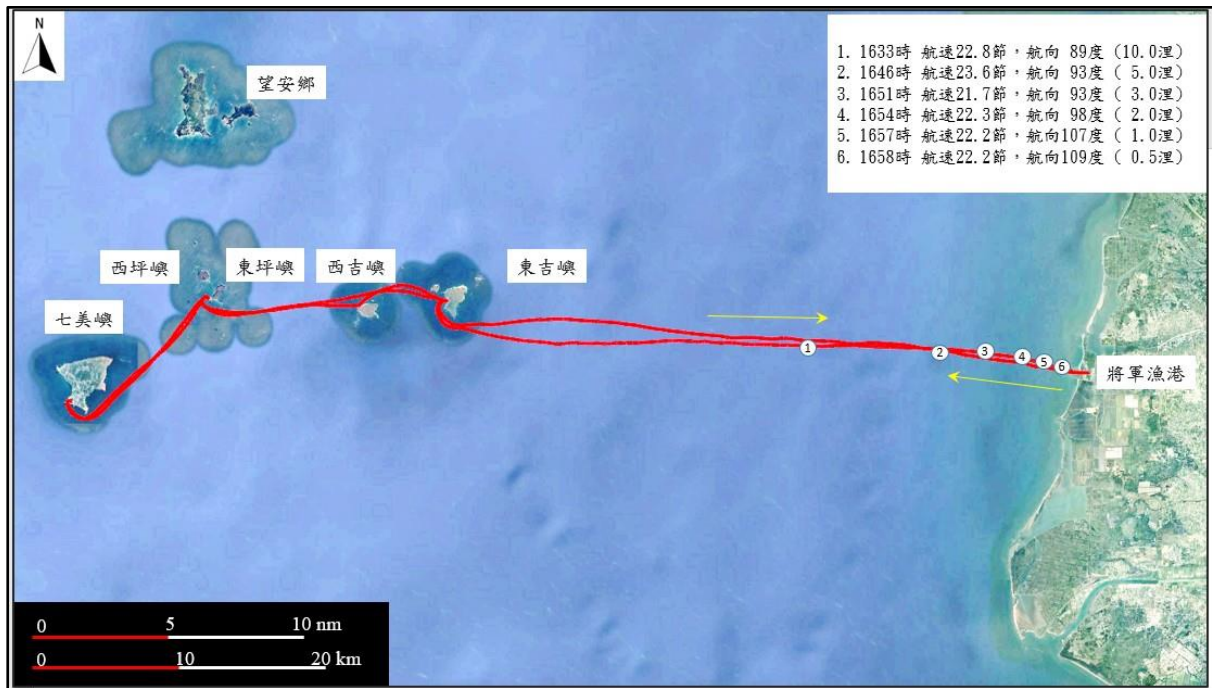
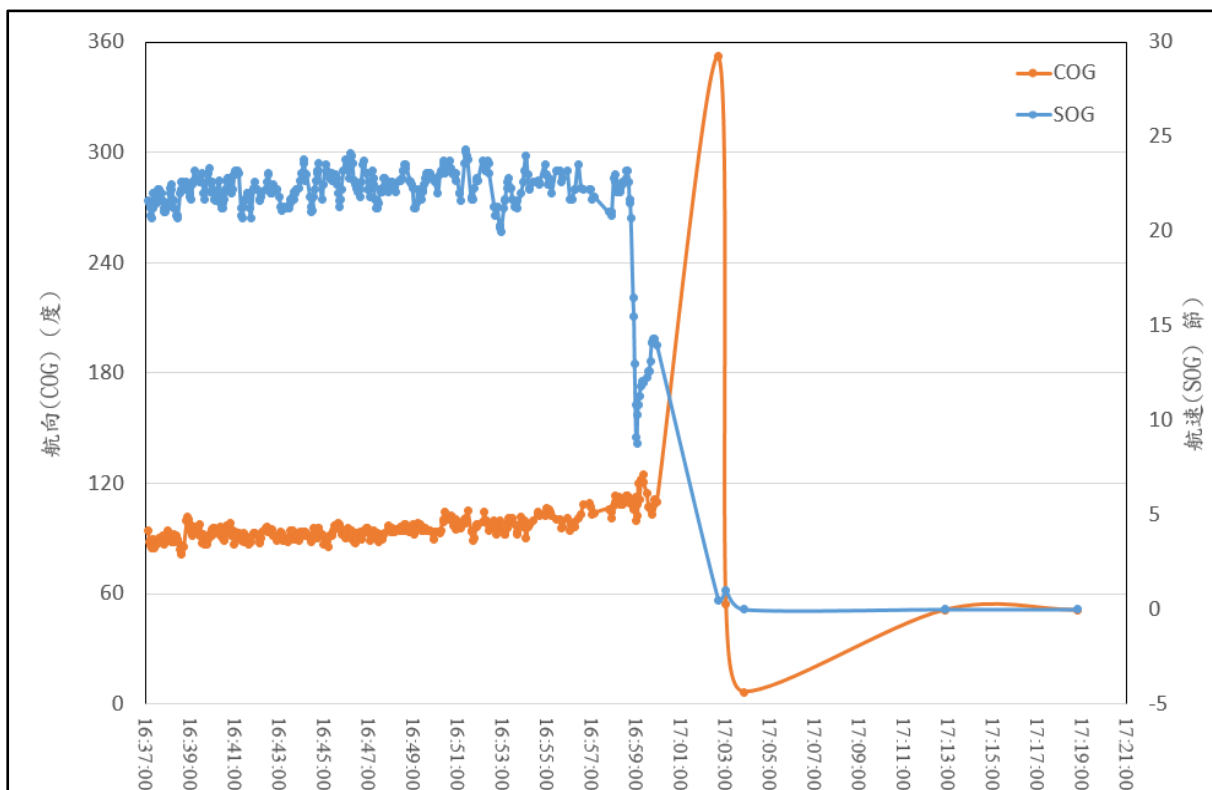
圖 1.10-1 事故當日「雙」船 AIS 航行軌跡圖

- 約 1555 時，「雙」船駛離東吉嶼返回將軍漁港；航速約 20 至 24 節
- 約 1646 時，「雙」船距將軍漁港外堤約 5 哩，航速 23.6 節，航向 93 度；
- 約 1651 時，「雙」船距將軍漁港外堤約 3 哩，航速 21.7 節，航向 93 度；
- 約 1654 時，「雙」船距將軍漁港外堤約 2 哩，航速 22.3 節，航向 98 度；
- 約 1657 時，「雙」船距將軍漁港外堤約 1 哩，航速 22.2 節，航向 107 度；
- 約 1658 時，「雙」船距將軍漁港外堤約 0.5 哩，航速 22.5 節，航向 109 度；
- 約 1659:08 時，「雙」船距將軍漁港外堤約 480 公尺，航速 11.3 節，航向 111 度；
- 約 1659:28 時，「雙」船距將軍漁港外堤航道中央約 370 公尺，航速 12.3 節，航向 114 度；
- 約 1659:56 時，「雙」船距將軍漁港外堤航道中央約 165 公尺，航跡開始偏左，航速 14 節，航向 110 度；
- 約 1703 時，「雙」船船位位於外堤航道中央北側約 100 公尺，航速 1 節，航向 54 度；
- 1710 時至 1920 時期間，「雙」船受潮水影響往北漂移，船位位於外堤航道中央北側約 200 餘公尺，距防波堤小於 100 公尺。

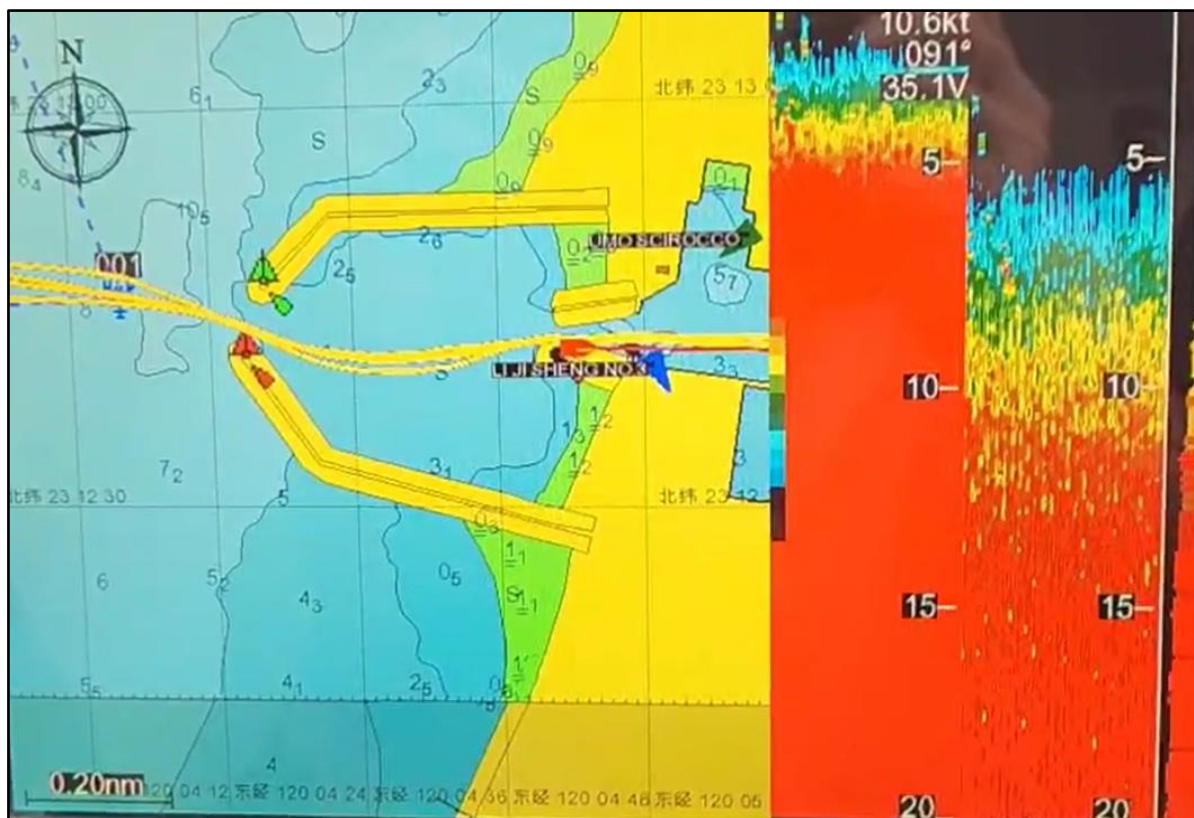
圖 1.11-2 「雙」船配備之電子海圖系統開啟水深測量之畫面

受訪者表示，「雙」船配有測深儀，功能正常，但需要手動從電子海圖系統中操作來開啟及讀取資訊（詳圖 1.11-2）。「雙」船於事故當日進港前向海巡署通報約 1710 時到港，海巡署同意我們進來，當時海巡署知道有漁船擱淺但未告知受訪者或船長。

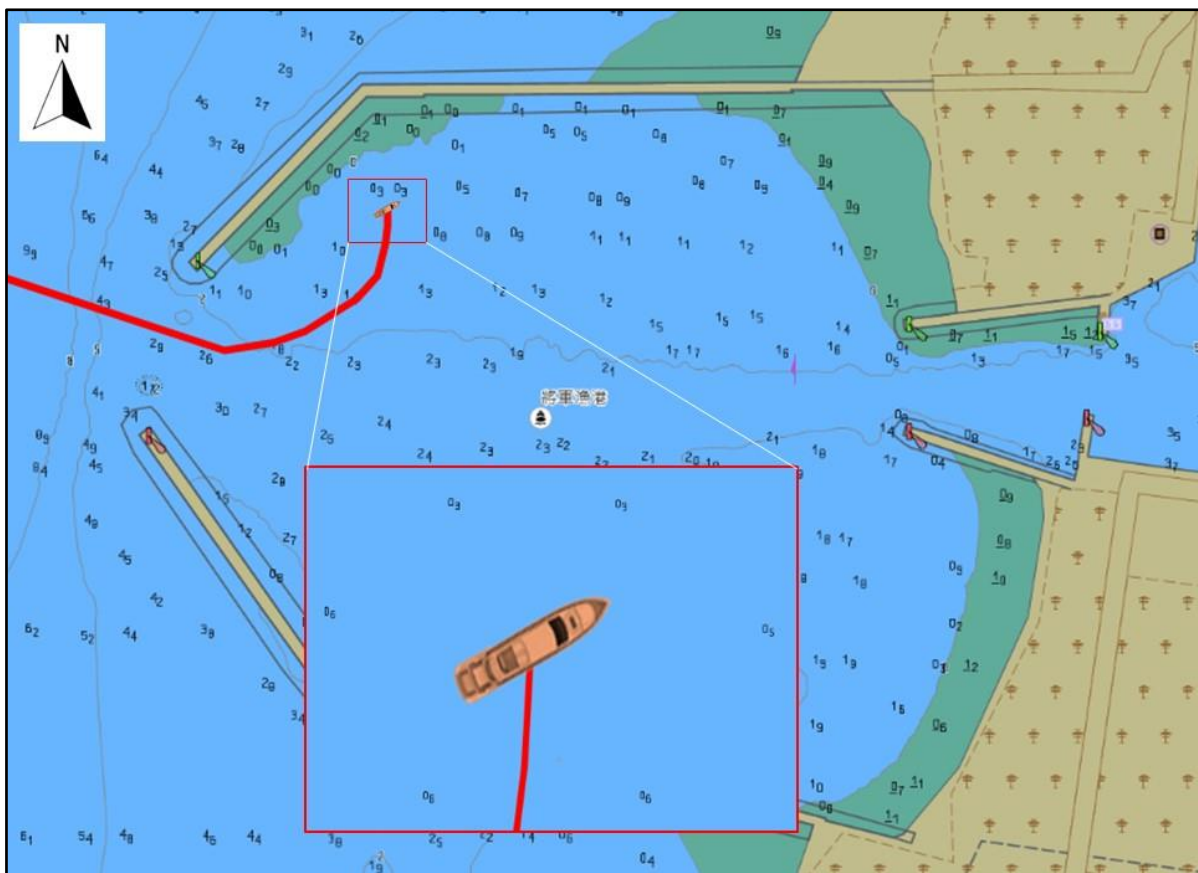
圖 2.2-1 「雙」船擱淺示意圖（套疊內政部提供之電子海圖）

高程基準關係，計算事故當時實際水深約 1.0 公尺（0.5 公尺+0.46 公尺）。其中，0.5 公尺為海圖水深（海底至最低天文潮位面的深度），0.46 公尺為當日第 2 次低潮時間 1606 時至 1703 時期間潮汐變化推算水深，兩值相加即為事故當時擱淺處的水深。

綜上，事故當日約 1703 時，「雙」船擱淺於將軍漁港外堤航道中央北側約 100 公尺，實際水深約 1.0 公尺。
